SONDAGES SUR UN SITE D'HABITAT SEIGNEURIAL

A STANG NIVINEN

COMMUNE DE PLOUAY (Morbihan)

N° du site : 56 166 031 AH

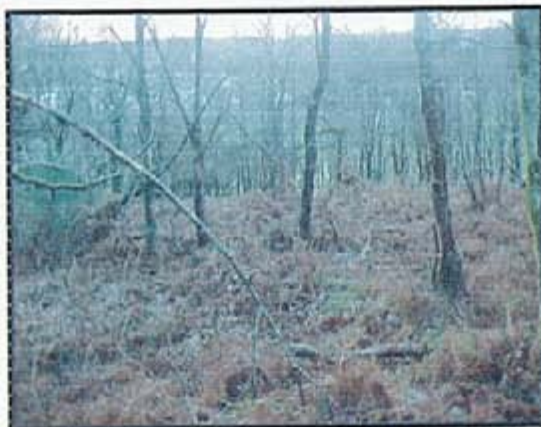
Vue partielle du site avant le nettoyage

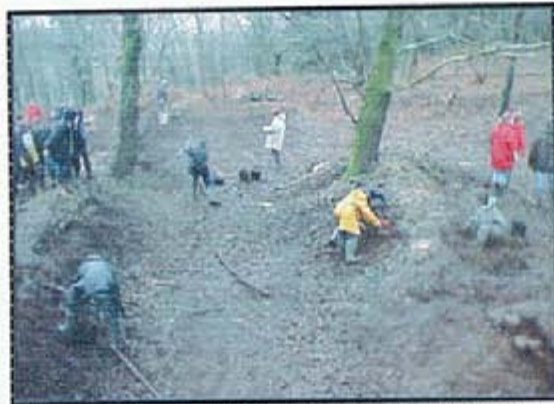
Le rapide dégagement de surface des limites du bâtiment principal a donné les premières indications sur sa nature.

Bâtiment central en cours de nettoyage

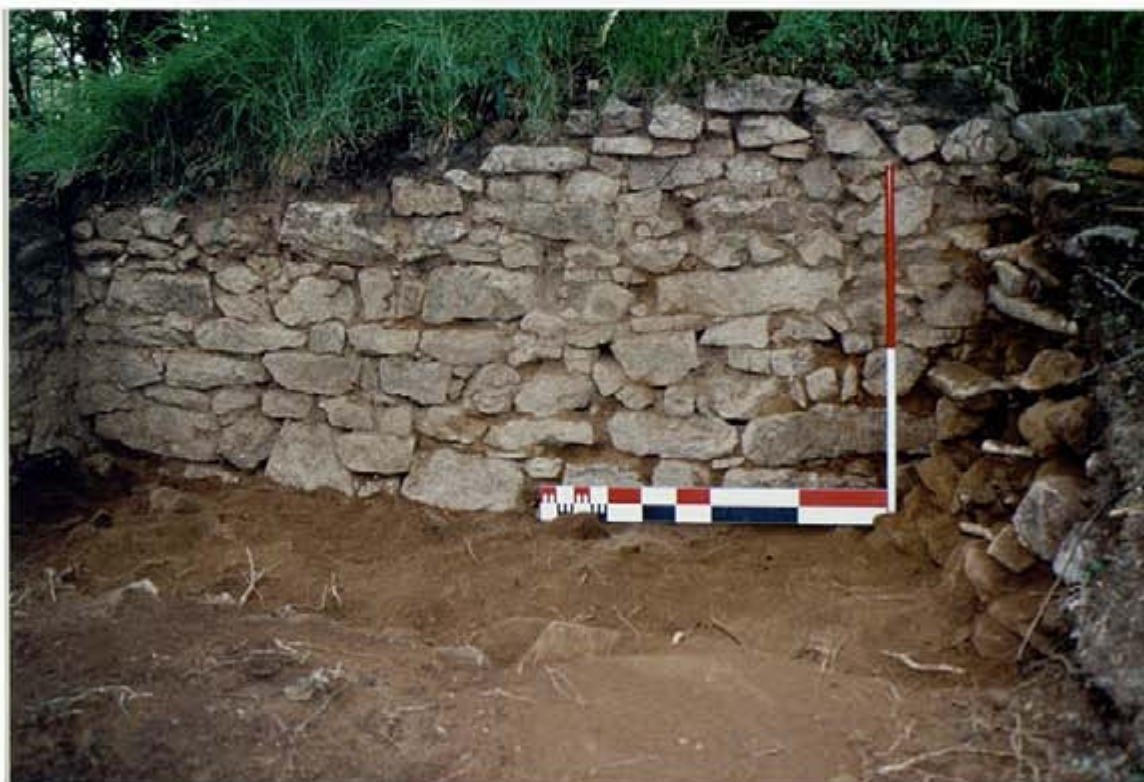
Le sondage n°1

La zone de fouilles a concerné l'angle sud ouest de la construction. Le but de l'opération était de mettre au jour une partie du pignon ouest afin de connaître la nature du parement, composé ici de moellons assez frustes, à peine retaillés. Le sol archéologique n'a pas été atteint pour l'instant et les élèves ont travaillé dans des couches d'éboulement qui n'ont livré aucun mobilier. L'absence d'ardoises, pour l'instant, laisse supposer une toiture de chaume. D'autre part, ce dégagement partiel ne laisse pas entrevoir l'existence d'une cheminée sur le pignon. Il est possible qu'elle soit implantée, si elle existe, contre le mur gouttereau faisant face à l'entrée comme cela était le cas au début du XV^{ème} siècle, où sur le mur de refend.

Pignon ouest du bâtiment central, partiellement dégagé

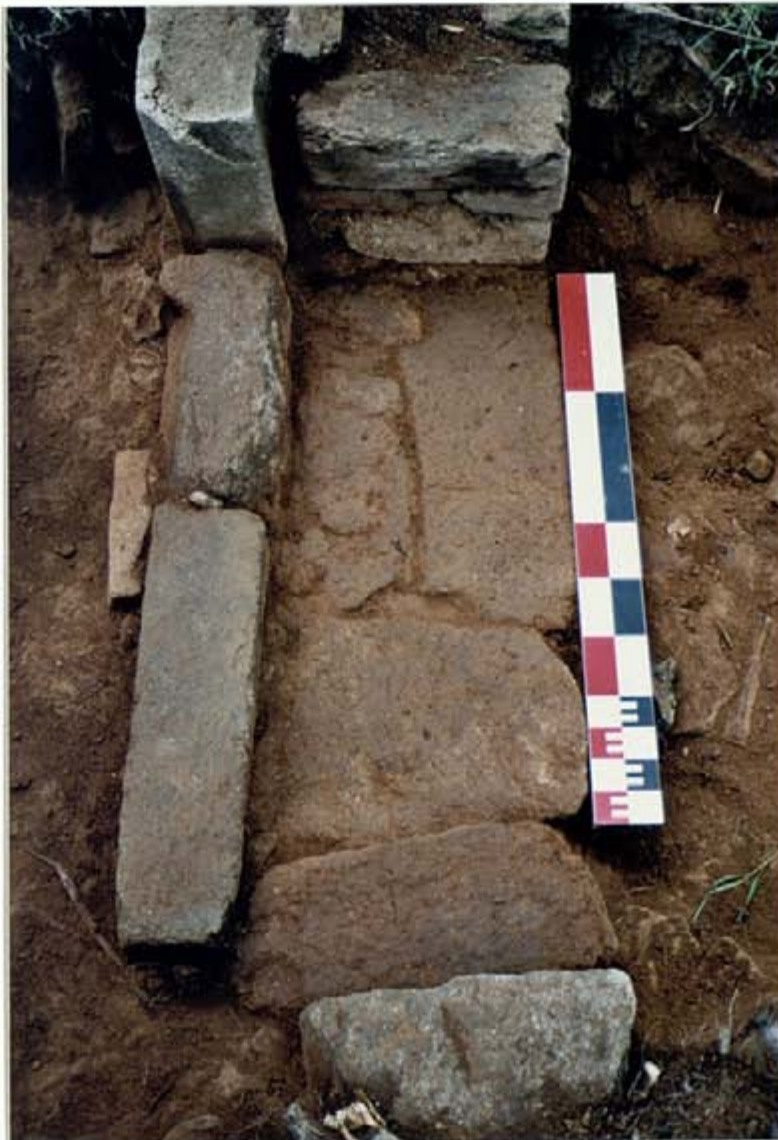
Le sondage n°2

La seconde zone de fouilles a concerné la même salle et précisément l'ouverture dans la façade sud. De ce sondage proviennent les résultats les plus tangibles de ces premières interventions. Ils ont donné lieu à des prises de vues ainsi que des plans et des coupes réalisées par les élèves. Ces derniers ont progressivement dégagé l'ouverture en réalisant un plan intermédiaire. L'entrée, large d'1,20m est réalisée avec soin. Le matériau mis en œuvre est soigneusement taillé. Le jambage ouest est chanfreiné et l'ensemble est bien appareillé. Certains éléments du seuil sont en réemploi. Il est constitué vers l'intérieur d'une série de dalles planes dont une placée dans l'angle sud est présente une cupule marquant l'emplacement d'une crapaudine.

Vue du seuil entièrement dégagé, au premier plan la pierre plate marquée d'une cupule dans un angle
Au second plan, pierre de seuil en réemploi et jambage chanfreiné.

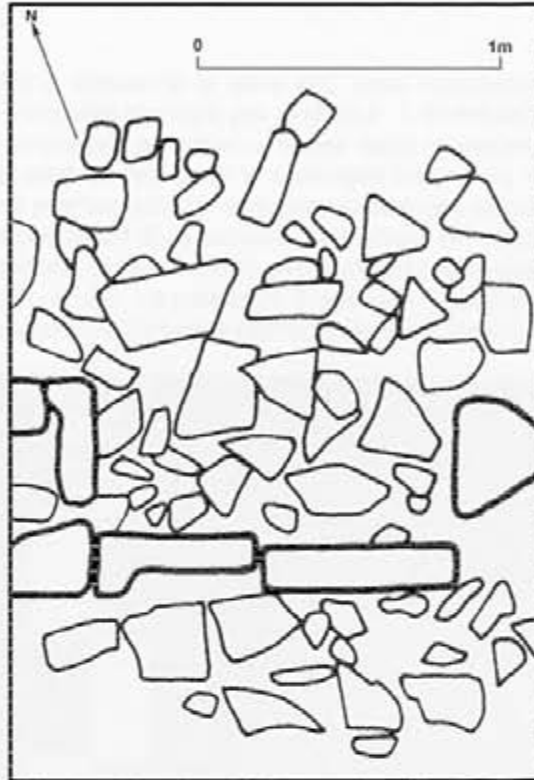
Le mur de façade a été très partiellement mis au jour aux abords de l'entrée, il est conservé sur une hauteur total de 70cm.

Bâtiment central, seuil - premier dégagement -

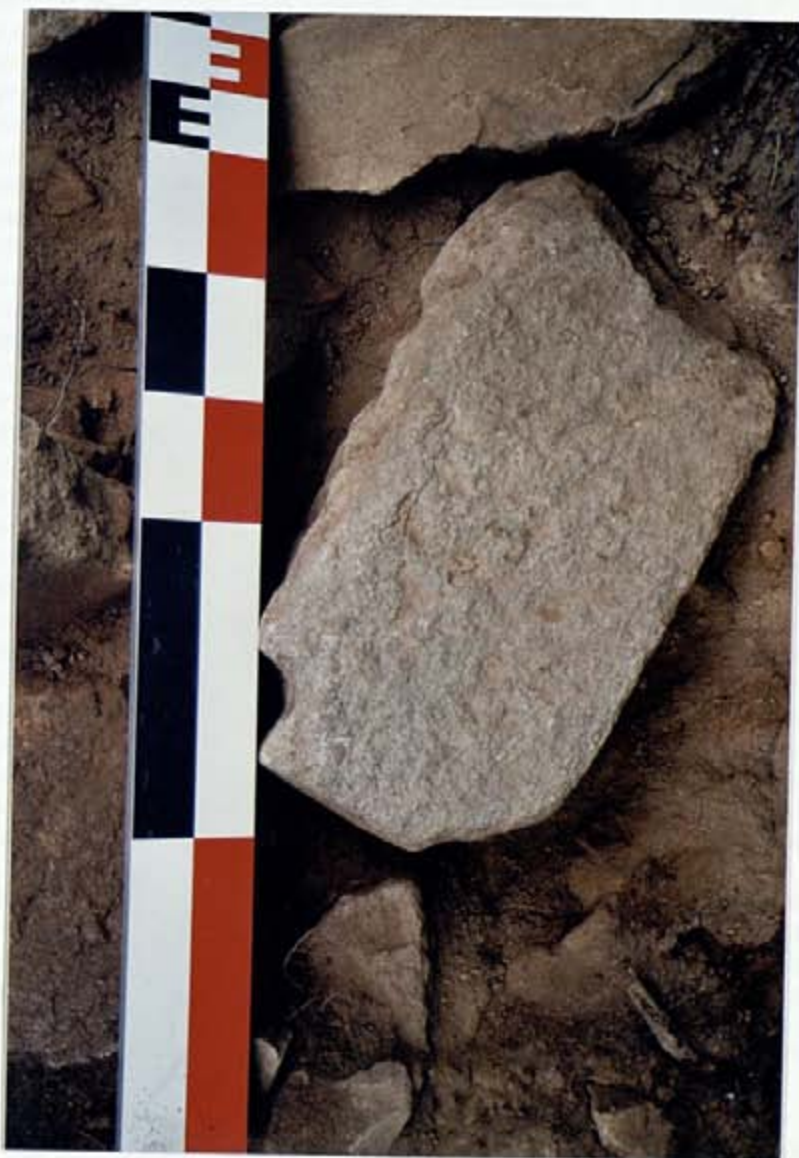
Le sondage n°3

Un des objectifs du sondage était de découvrir le parement interne de la salle. Ce dernier n'a pas été retrouvé. Par contre quelques pierres taillées dont une portant une échancrure caractéristique dans un angle semblent confirmer la présence d'un escalier permettant un accès à l'étage par l'intérieur. Les premières recherches concernant directement la structure arrondie visible sur la façade sont restées très superficielles et n'ont rien donné. La présence d'une tour n'est donc pas avérée et il est possible que cette anomalie soit due plus simplement à l'éroulement de l'escalier à l'intérieur de la bâtisse.

Sondage 3, pierre travaillée présentant une encoche, susceptible d'appartenir à un escalier.
