# **Le château de Boutavent**

**Commune d'Iffendic (Ille-et-Vilaine)**

## **RAPPORT DE PROSPECTION THEMATIQUE**

**2013**

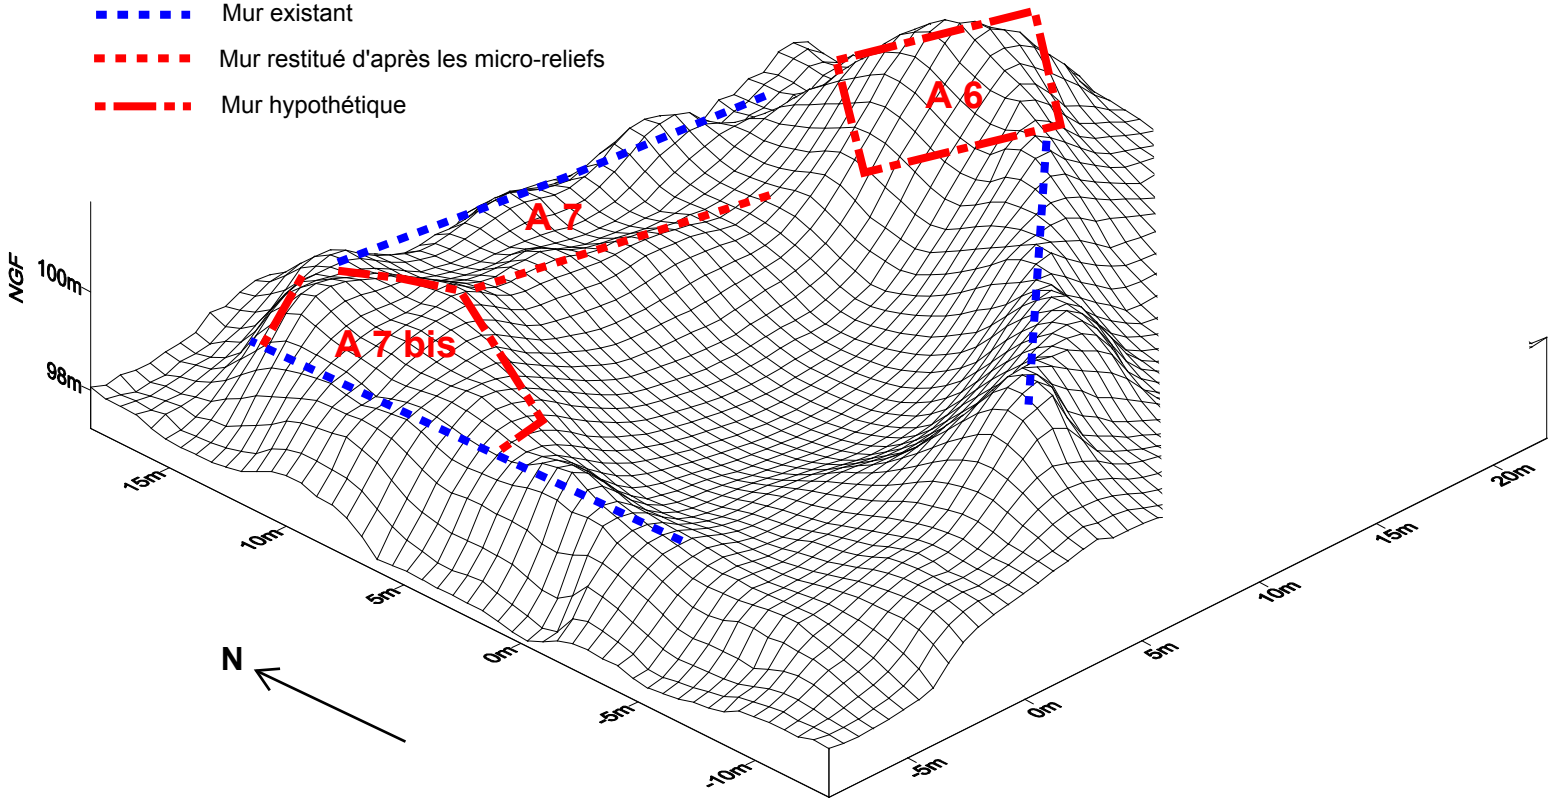
Commune d'Iffendic (Ille-et-Vilaine)  
Château de Boutavent  
Topographie de l'intérieur de la haute-cour **Fig. 16**

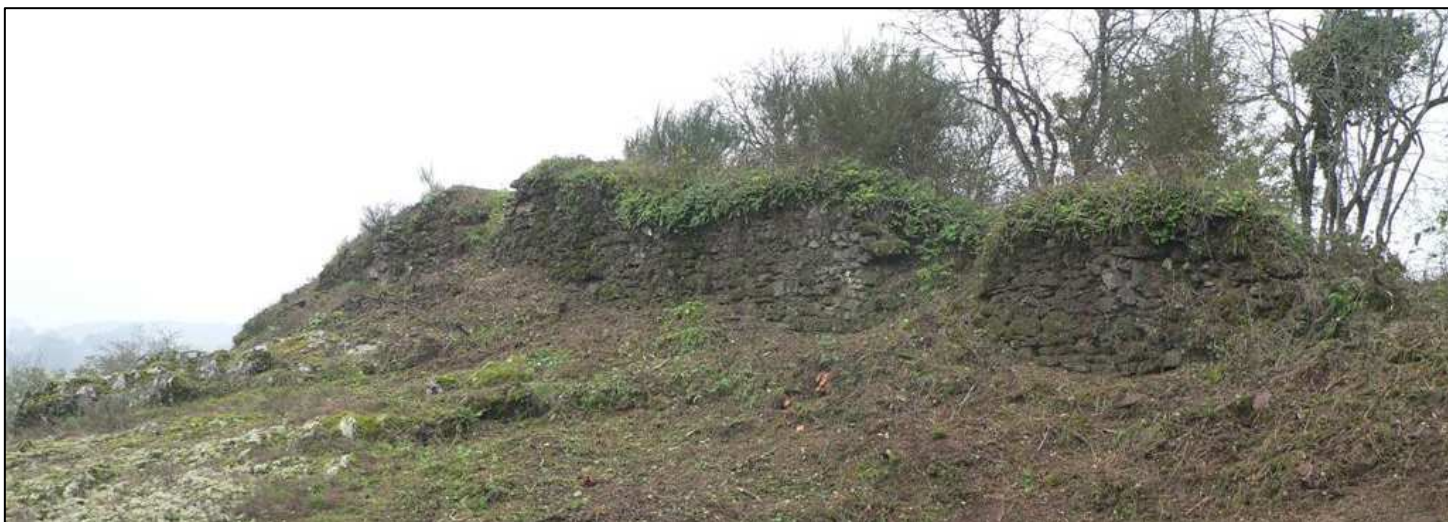
**Photo 33 : Etat du mur sud-est de la basse-cour en 2005 avant restauration (cl. Ecomusée Montfort)**

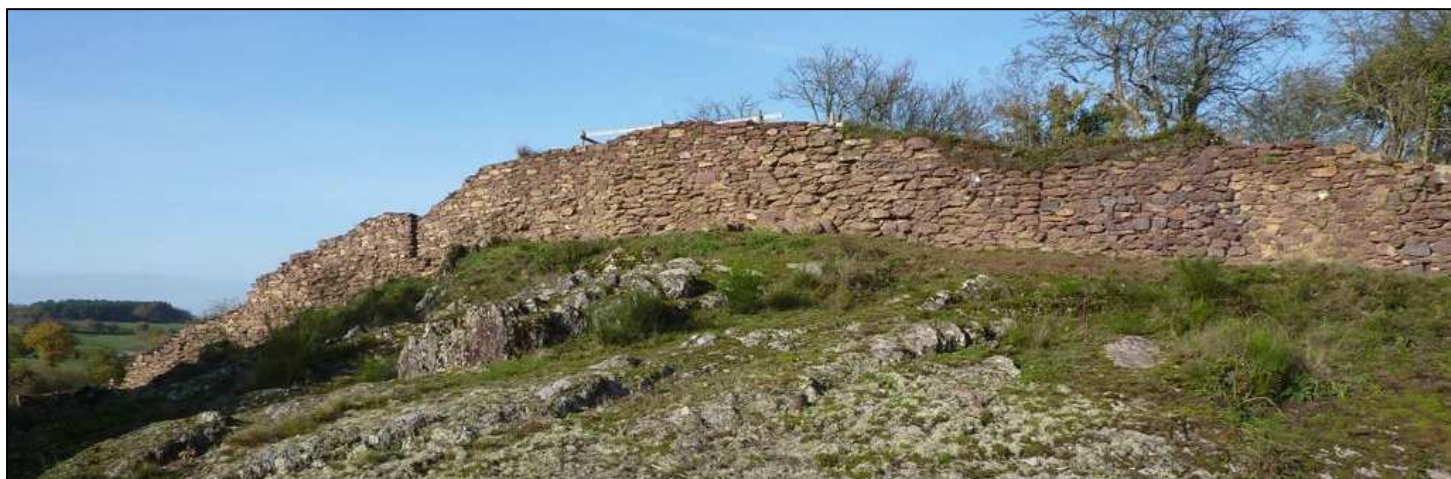
**Photo 34 : Etat du mur sud-est de la basse-cour après restauration**

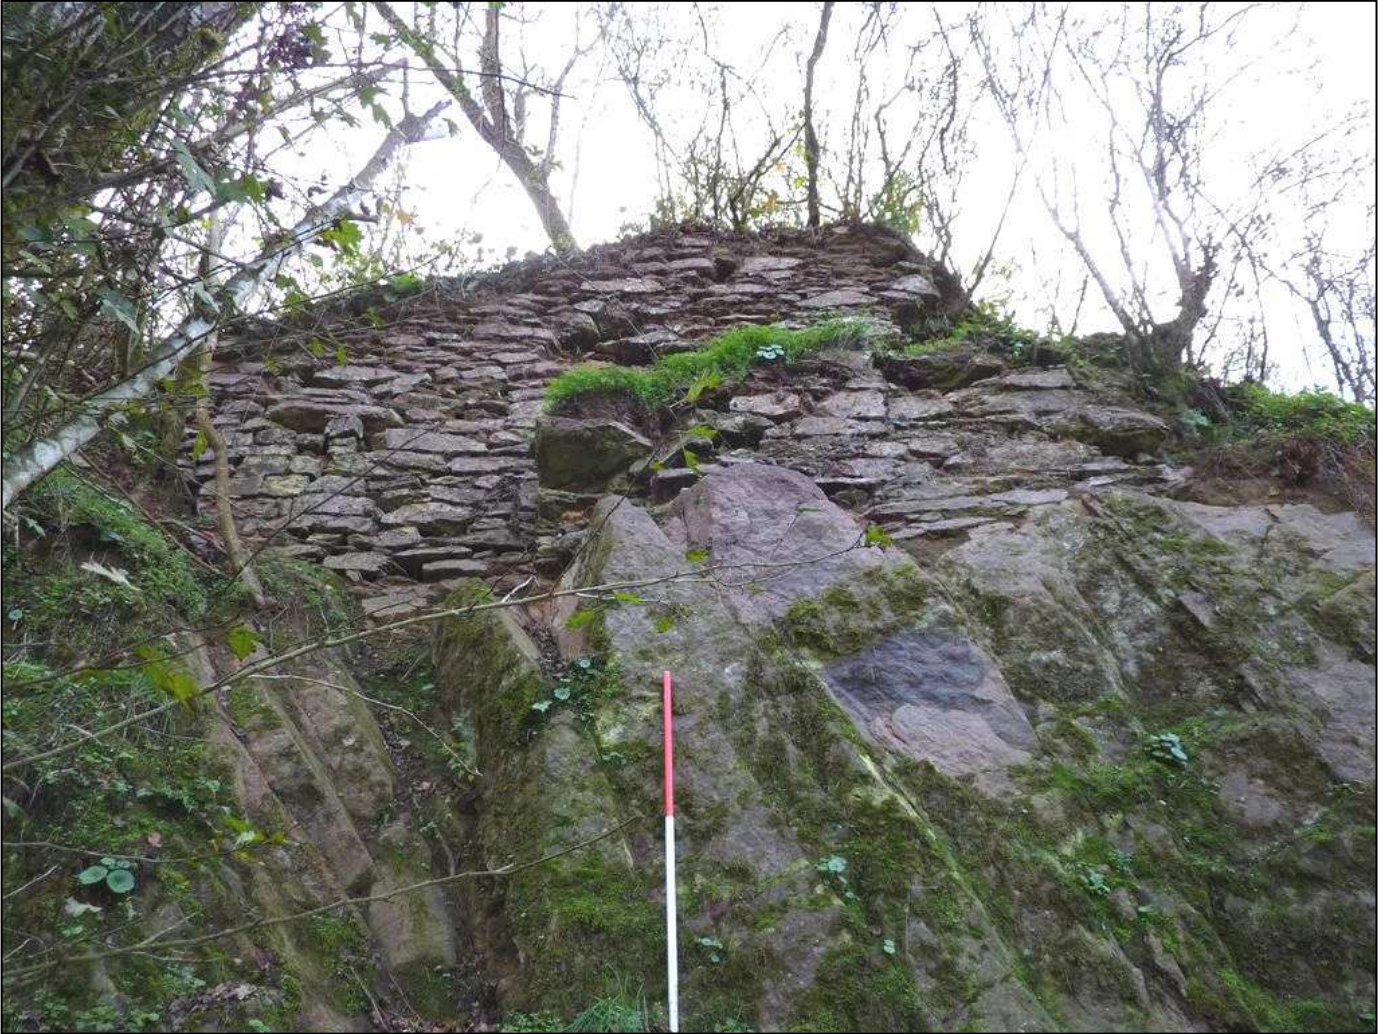
**Photo 46 : Mur M 301 et contrefort M 310 construits sur l'affleurement rocheux**

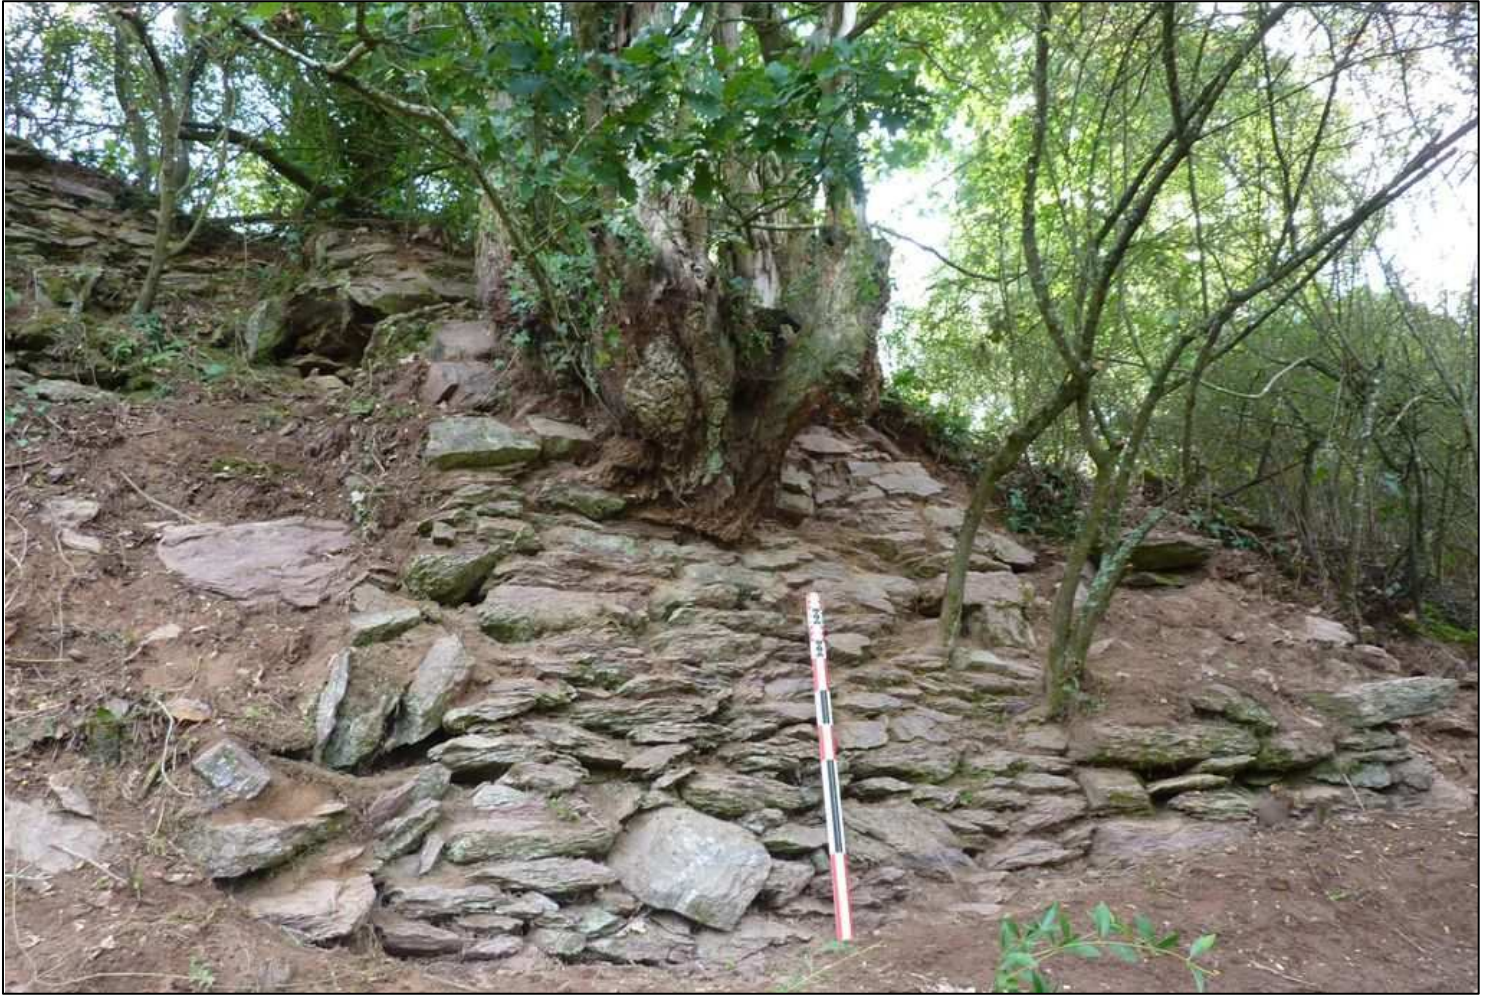
Photo 54 : Parement M 430 avec en haut à gauche le mur de courtine M 400 et en bas à droite le probable contrefort M 440

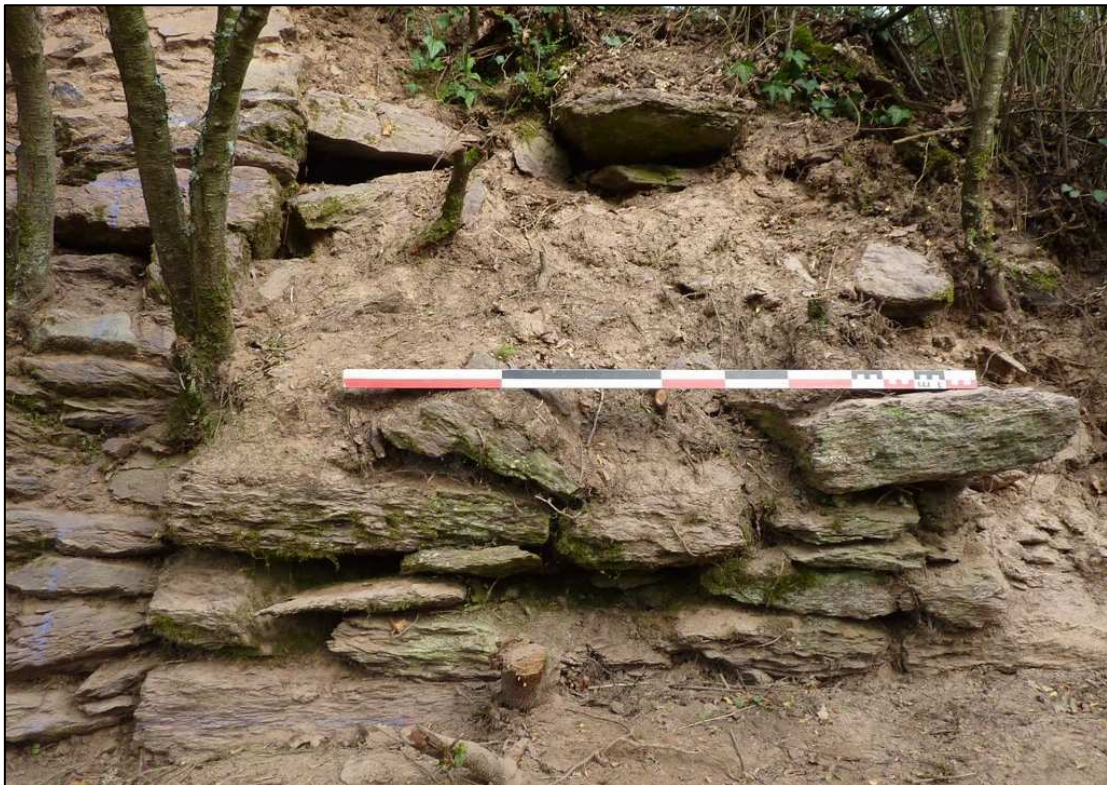
Photo 55 : Détail du probable contrefort M 440

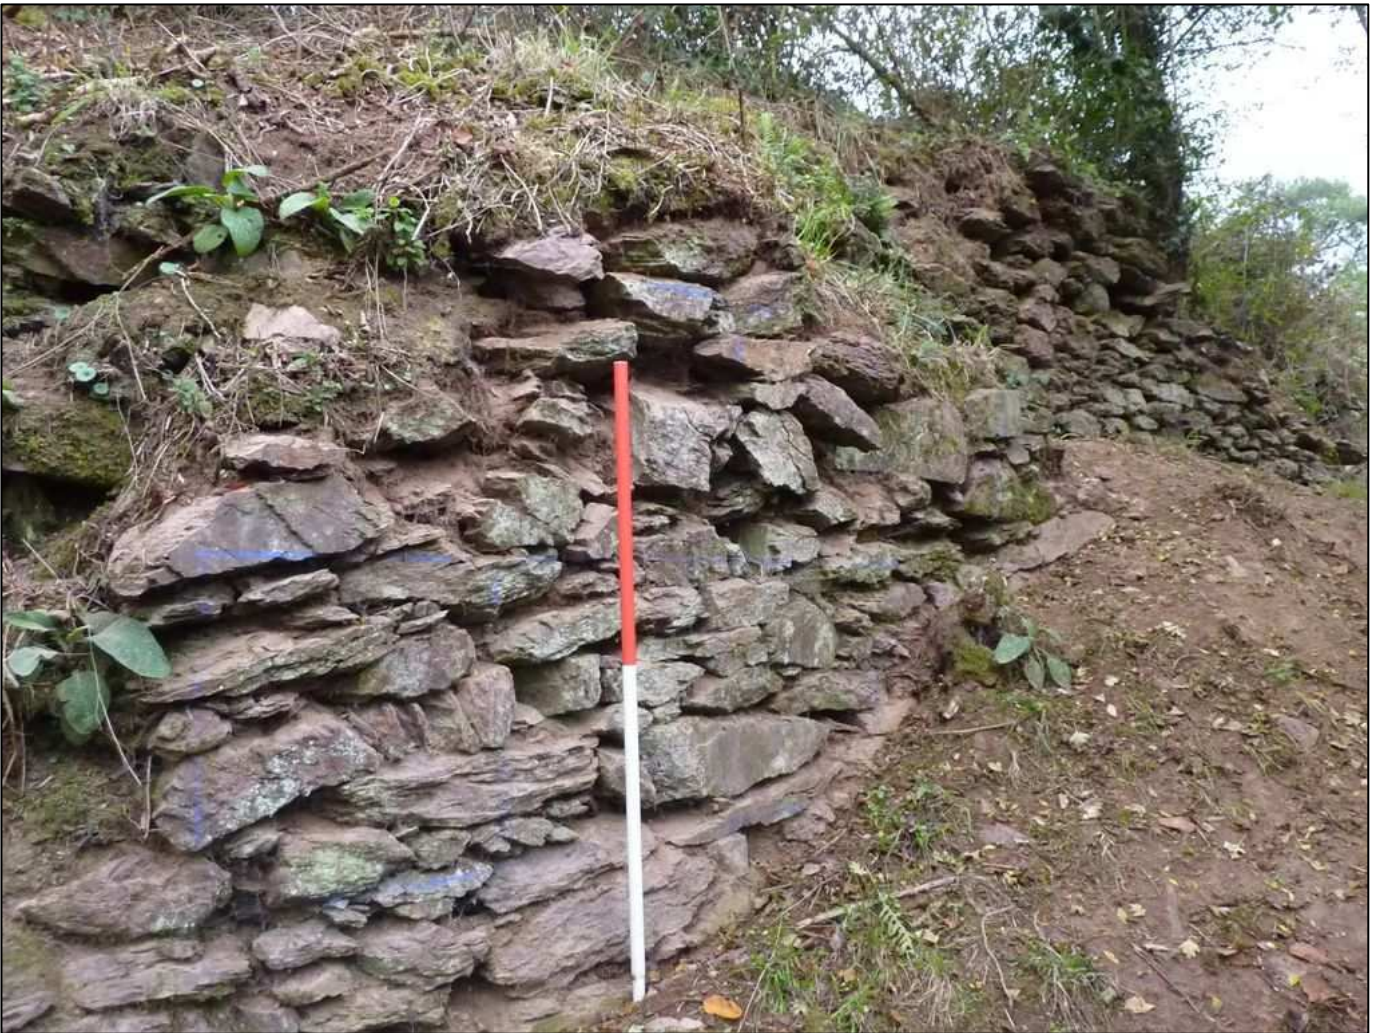
Photo 72 : Contrefort M 520 avec en arrière plan et décalé le mur M530

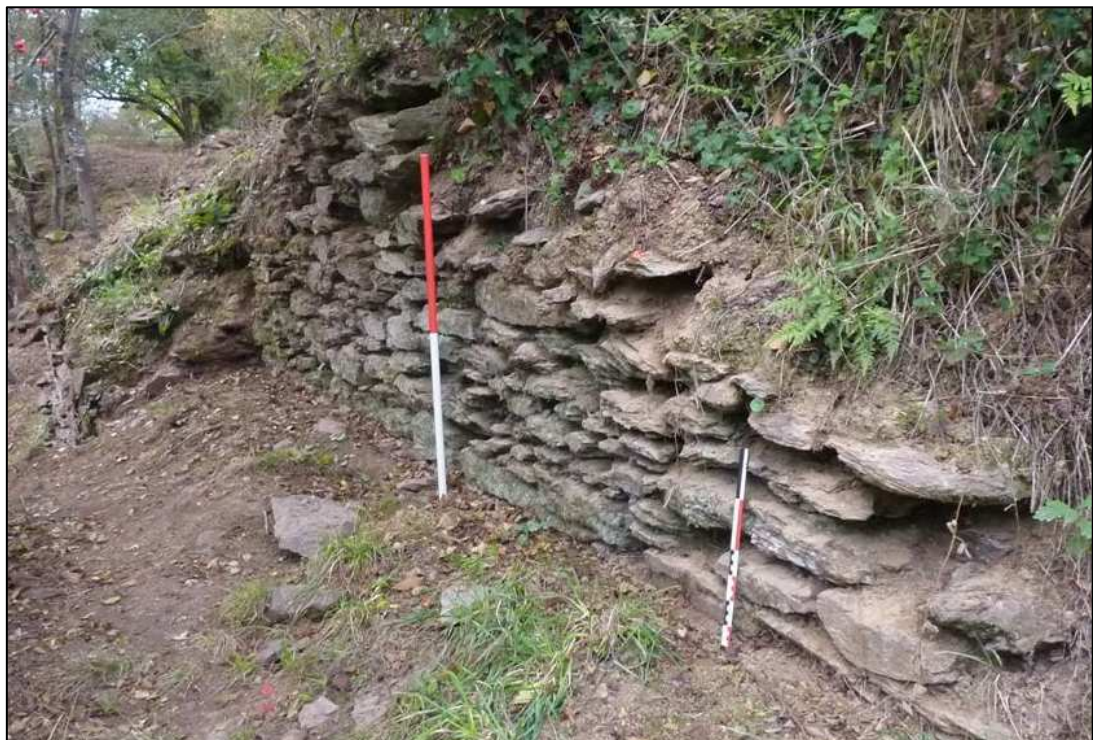
Photo 74 : Parement M 530 partie nord avec en arrière plan le contrefort M 520

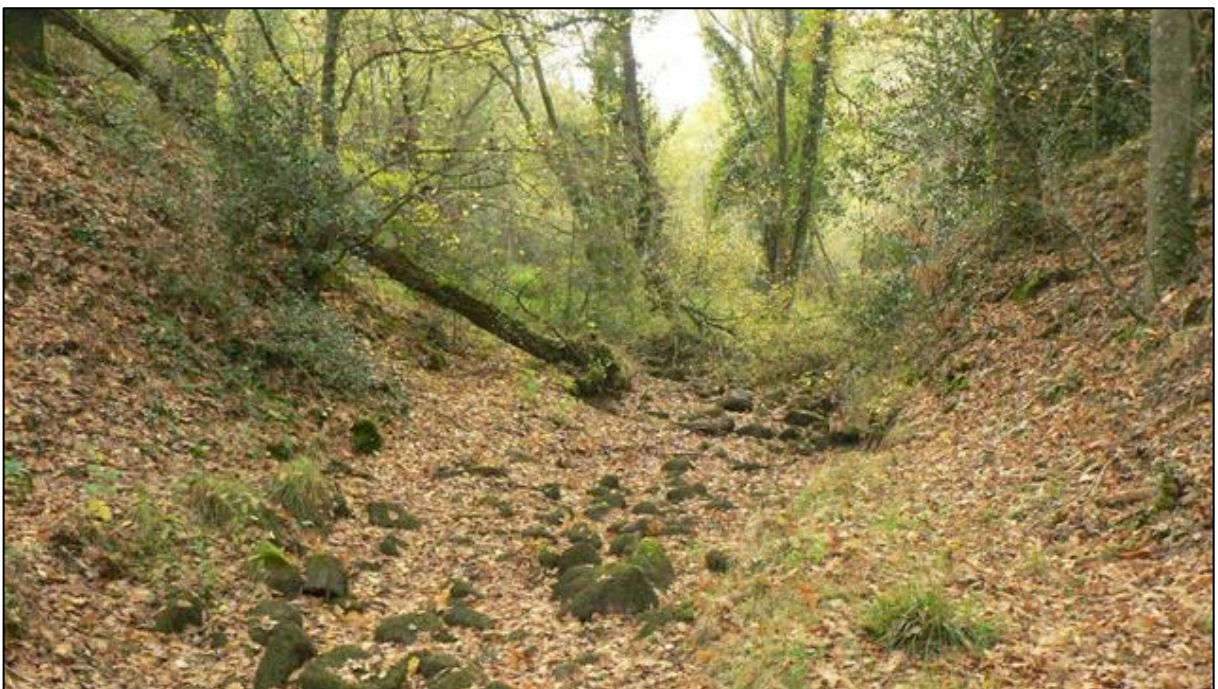
Photo 102 : La chaussée de l'étang éventrée et le ruisseau de la Charrière Marquée
