Le château de Boutavent

Commune d'Iffendic (Ille-et-Vilaine) Site n° 35 133 040

Rapport de sondage archéologique (4)

Juin 2021

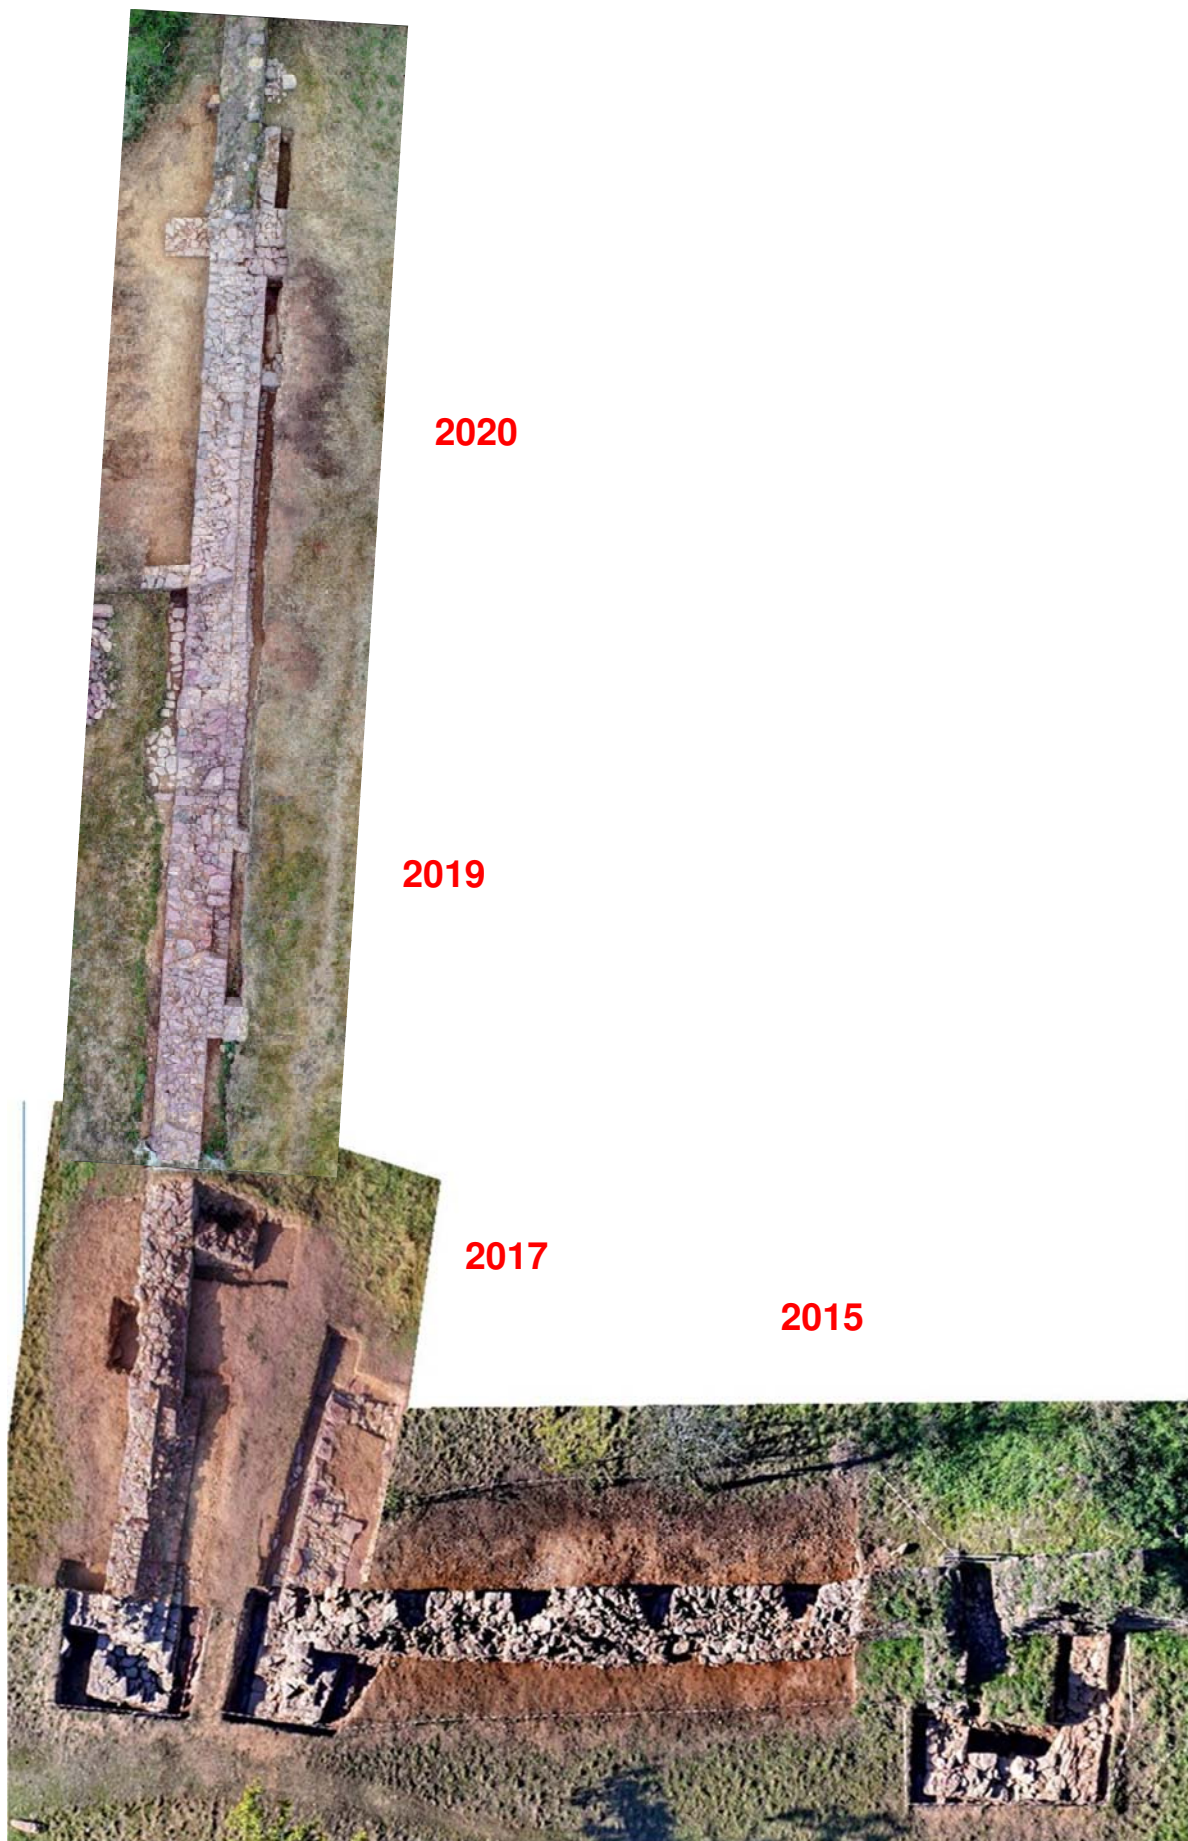
**Photo 3 : montage avec raccord des sondages 2015, 2017, 2019 et 2020
(clichés : M. Gautier, L. Korrigane, J.-J. Blain)**

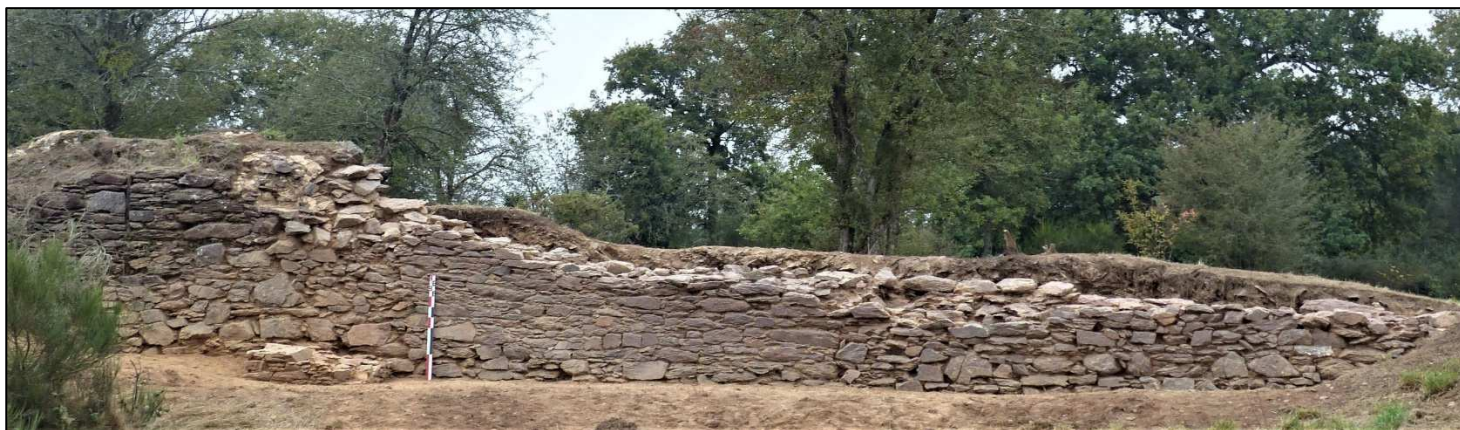
Photo 5 : parement sud de la muraille

- Le parement extérieur sud (élévation A-A') (**fig. 10 et photo 5**)

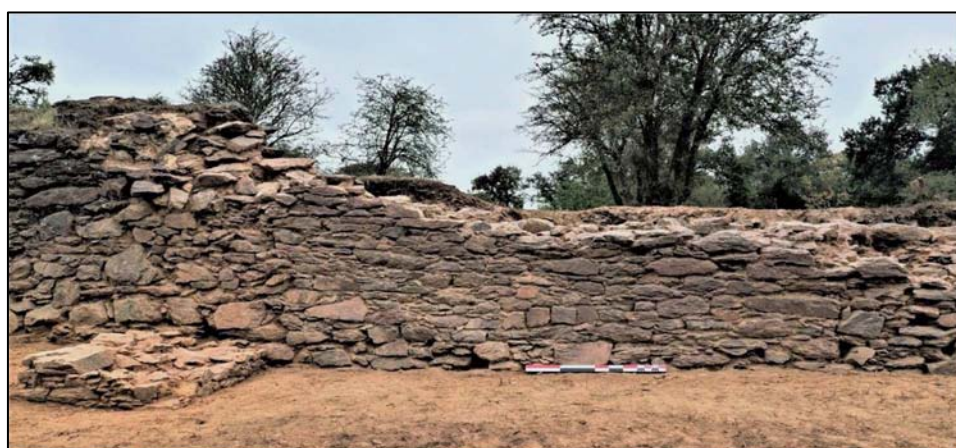
Photo 6 : reprise de maçonnerie F 783

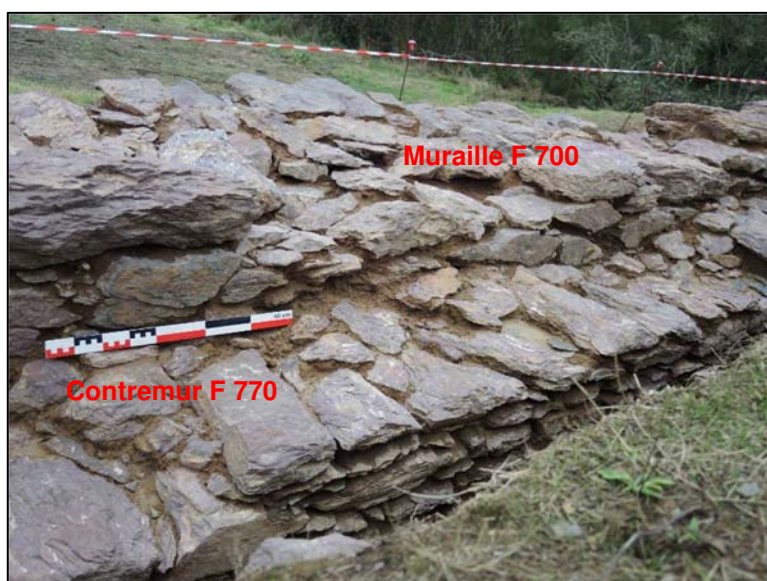
Photo 7 : parement nord de la muraille partiellement masqué par le contremur F 770

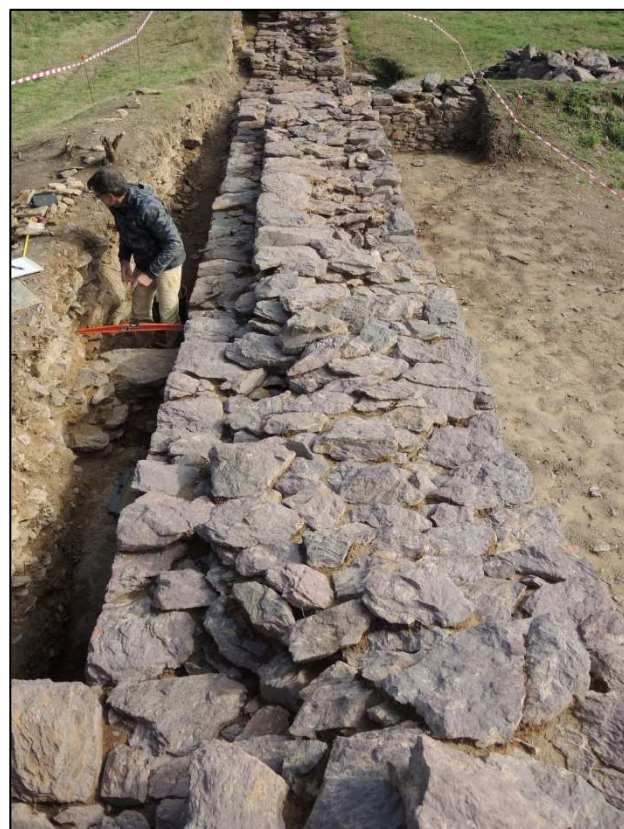
Photo 8 : muraille et contremur F 770 vus depuis l'ouest

L'opération menée en 2020 montre que la muraille sud possède les mêmes caractéristiques que celle mise à jour en 2019 avec une largeur de 1,50 m et une construction homogène (**photo 8**). Cette muraille est en tous points comparable avec la partie est mise au jour en 2015. Les parements sont relativement dégradés sauf au niveau de la reprise de maçonnerie. Cette reprise a été nécessaire suite à une déformation ou à l'éboulement d'une partie de la muraille, conséquence d'une fragilité de la construction, peut-être liée à l'appui d'un bâtiment dans une phase d'aménagement ultérieure. Cela montre aussi la qualité médiocre des pierres utilisées simplement liées à la terre. Une autre hypothèse est le manque de stabilité lié à une assise insuffisamment préparée ; cette hypothèse n'a pu être vérifiée car le substrat n'a pas été atteint lors du sondage.

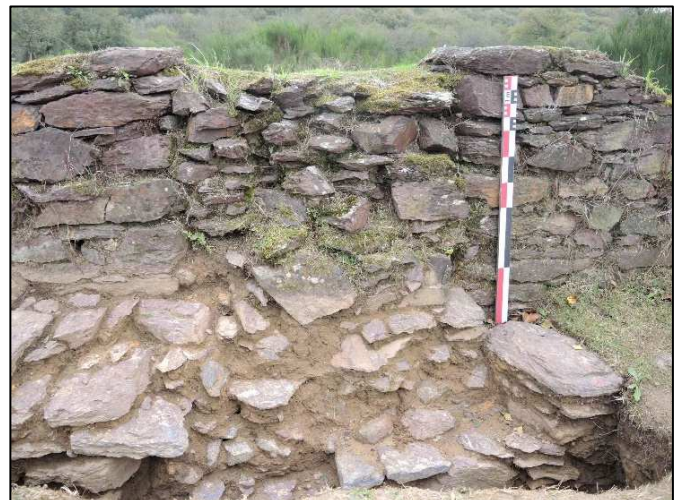
Photo 12 : vue du nord avec le rebouchage F 789
(la partie supérieure a été restaurée)

Bouchage F 789 (fig. 9 et photos 11 et 12)

C'est le rebouchage ancien qui apparaît dans la partie basse de cette ouverture partiellement restaurée. Il est constitué de petites pierres et de terre ainsi que d'infimes traces de mortier de chaux. Ce remplissage est aussi visible dans le contremur.

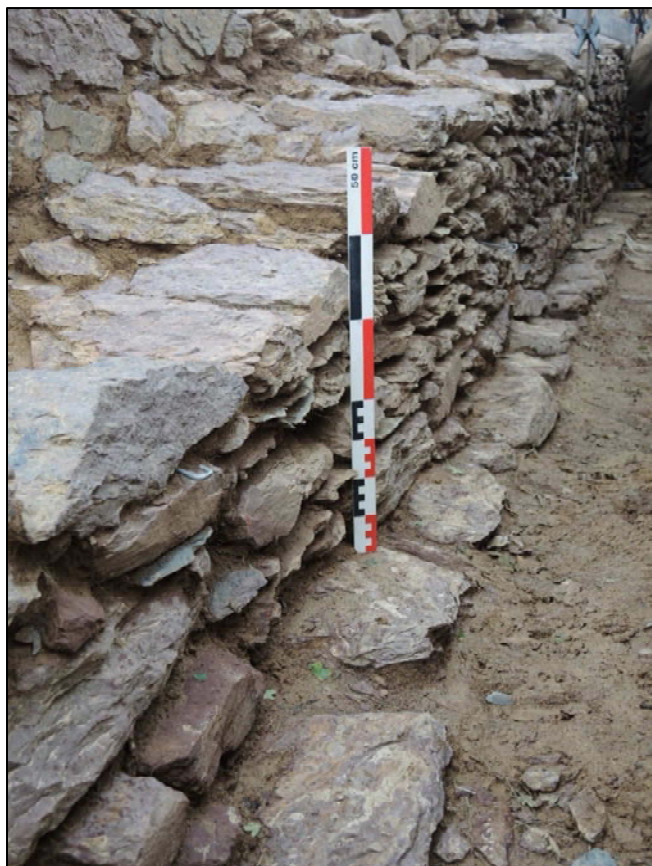
Photo 13 : contremur F770 et sa semelle de fondation

Le contremur F 770, qui se prolonge vers l'ouest, est plaqué contre la muraille sud. C'est une chronologie relative qui montre que sa construction est postérieure au mur d'enceinte. La présence

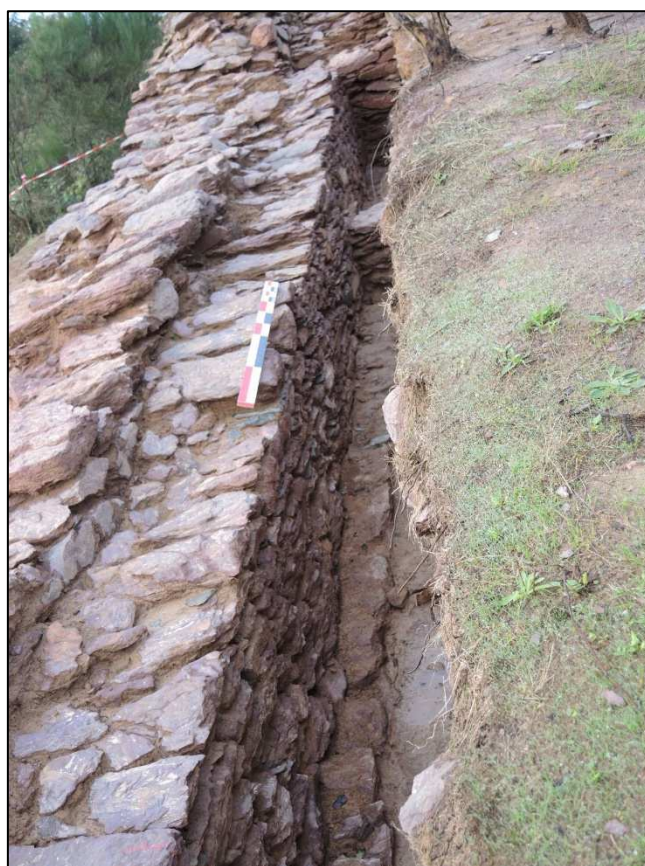
Photo 14 : contremur F770 plaqué contre la muraille F 700

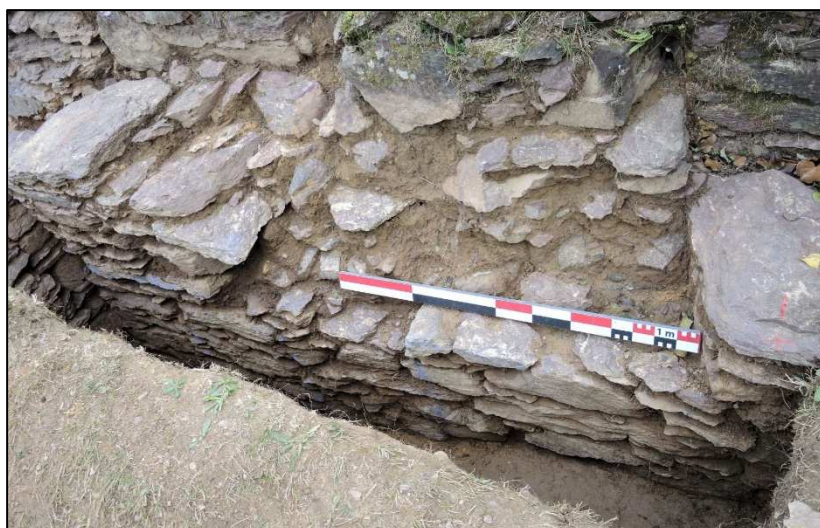
Photo 16 : contremur F 787 et archère F 788 rebouchée
