Bretagne, Morbihan, Ploërmel, place de l'Eglise, place
d'Armes et place de Lamennais

Rapport de diagnostic

Décembre 2021

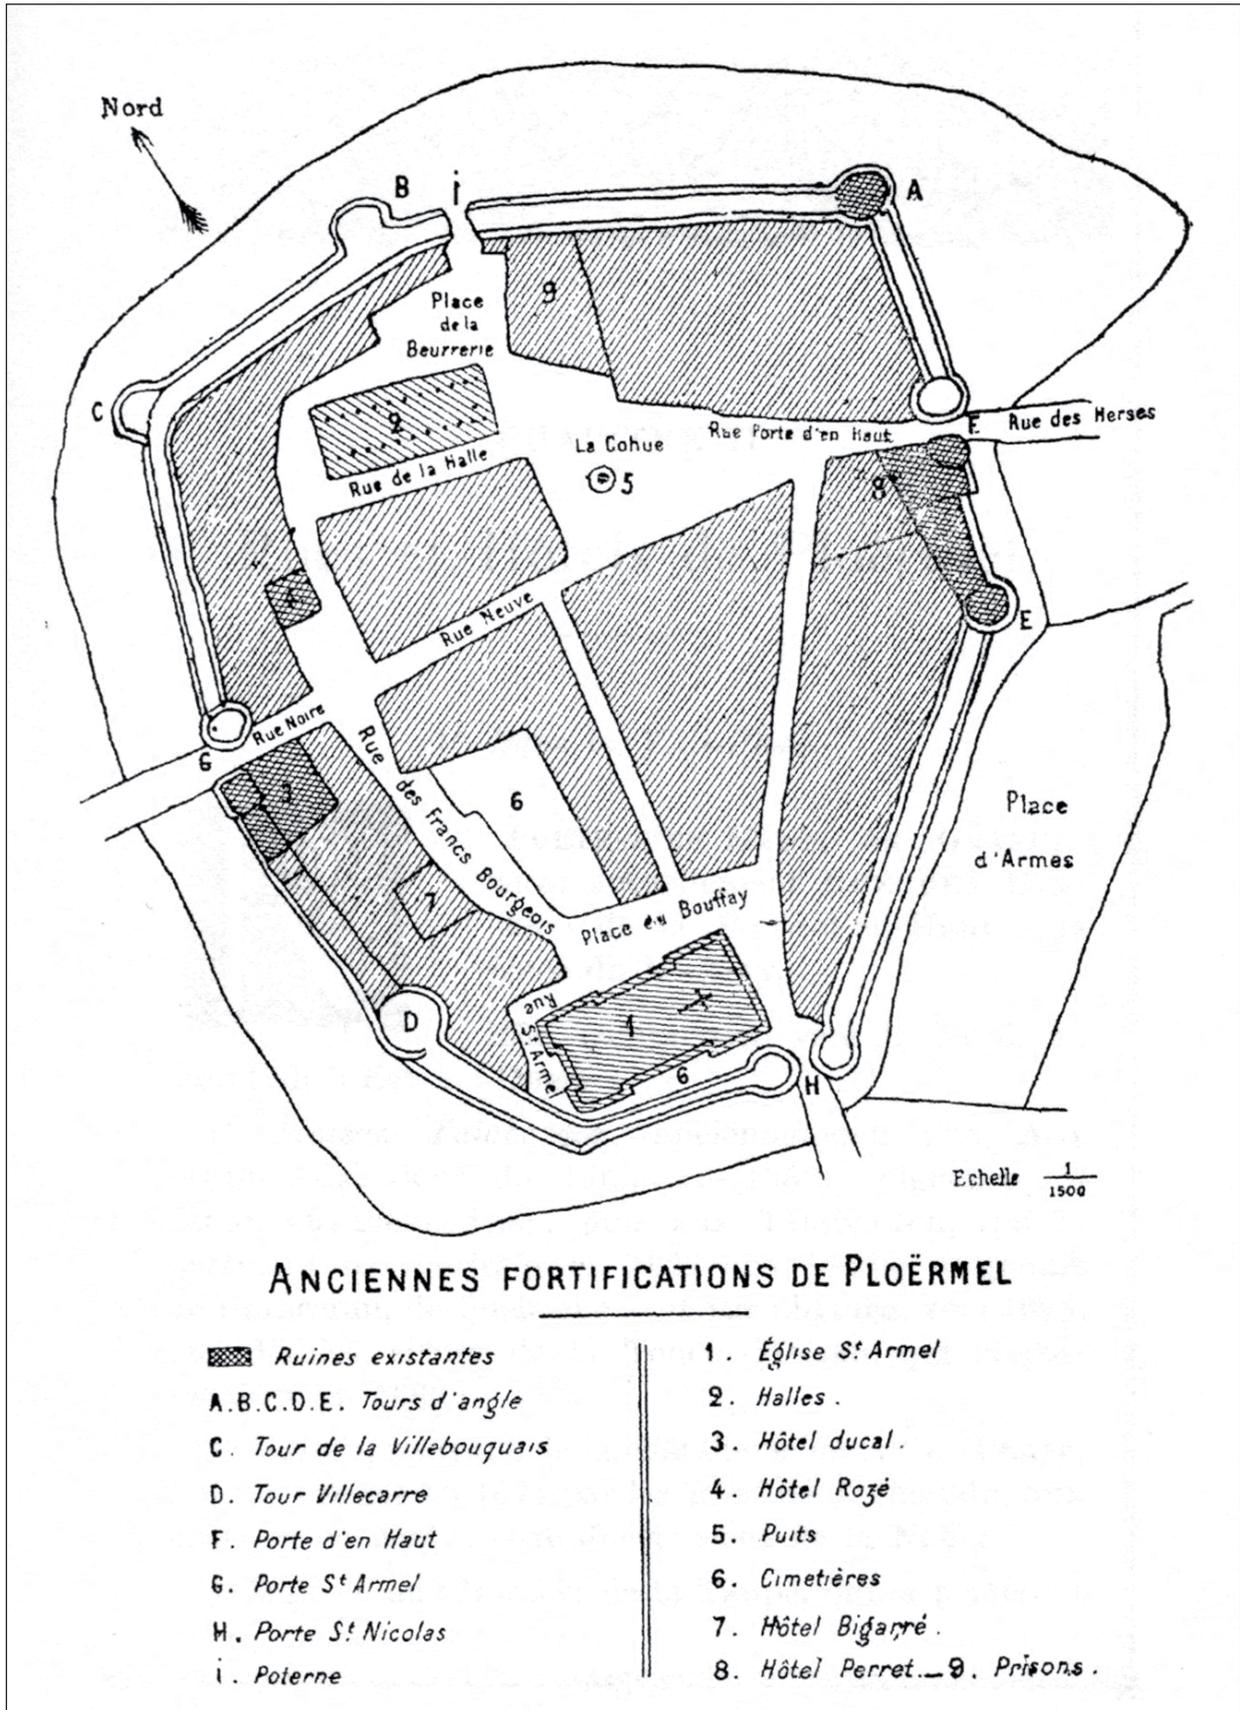
Fig. 1 Reconstitution de la ville close par X. de Bellevue (Bellevue 1915 : 16)

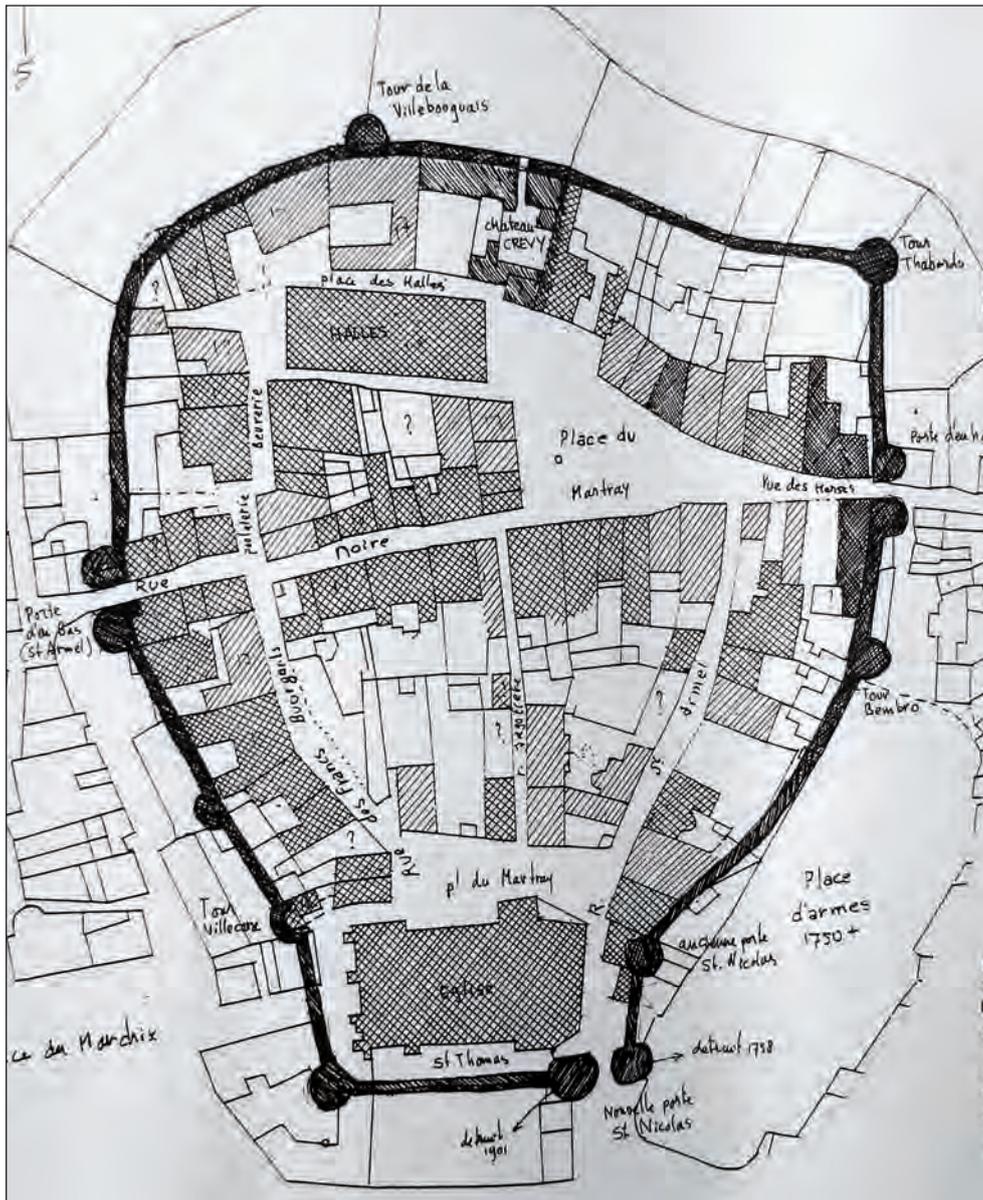
Fig. 2 Reconstitution de la ville close par L. Goas-Straijijer.

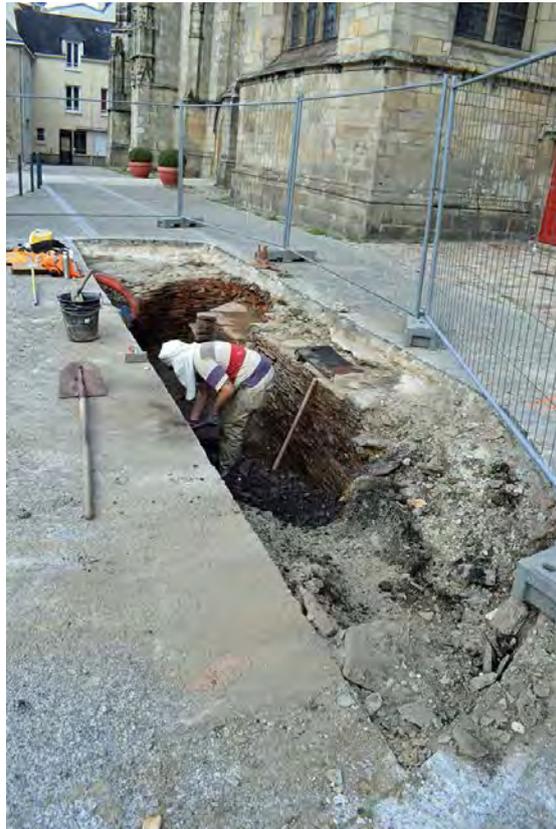
Fig. 4 Vue de la zone 1 depuis l'est, en cours de fouille. On note le marquage au sol de l'emprise supposée du rempart.

Le sondage de la place de l'église a été positionné sur le tracé supposé de l'ancienne enceinte, qui est matérialisé au sol par une chaînette de pavés de granit (fig. 4).

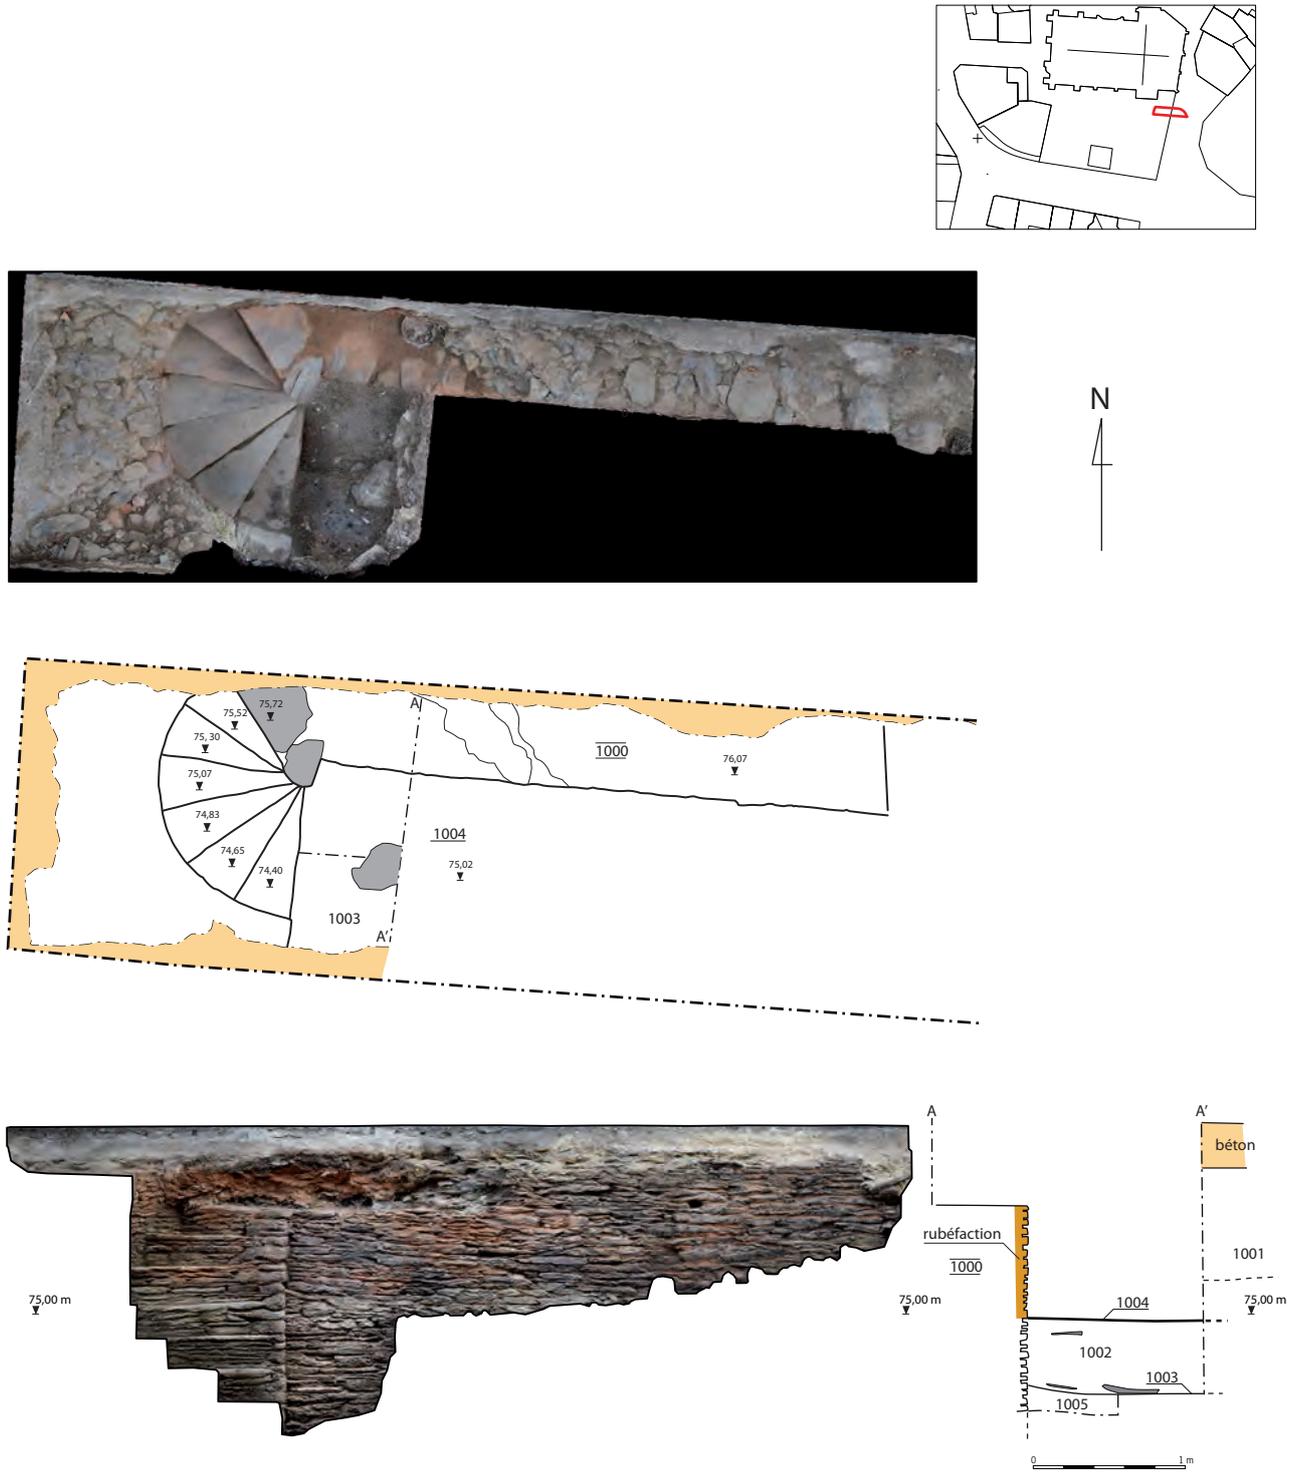
Fig. 5 Levés orthophotographiques en plan et élévation, plan et coupe des vestiges de la zone 1.

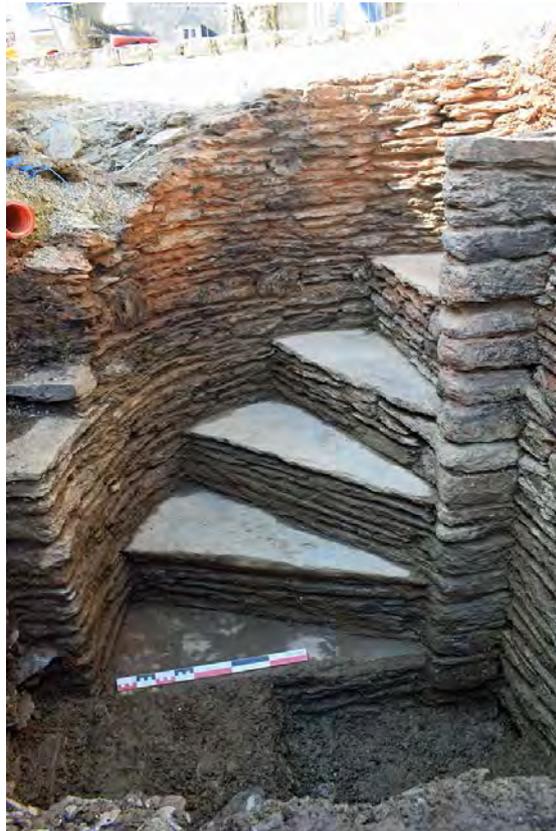
Fig. 6 Zone 1, vue de l'escalier à l'issue de la fouille, depuis l'est.

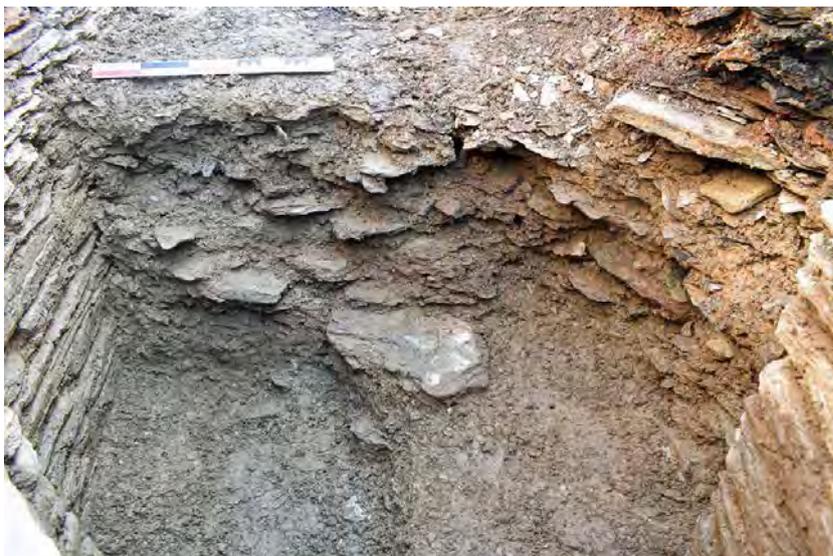
Fig. 7 Zone 1, vue des remblais mis au jour à la base de la stratigraphie. On note la différence dans la composition du remblai lié à la construction de la tour, exempt d'éléments de gros modules de schiste mais riche en éclats de la taille avant mise en œuvre des dalles, et le remblai lié à la destruction des parties hautes de la tour. La mire est posée sur le sol aménagé en surface de ces remblais. A droite, on note la succession d'éléments brûlés et de charbons, liés à l'incendie de la fin du XIXe siècle.

Le remblai 1001, épais de 1 m environ, recouvre un sol de terre battue (US 1004). Celui-ci se poursuivait vers l'ouest jusqu'au niveau de la quatrième marche de l'escalier, à l'altitude de 75 m environ. Il s'est formé en surface d'un remblai composé de nombreuses dalles de schiste et d'argile, sans aucun élément brûlé ou carbonisé (US 1002, fig. 7). Ce remblai, épais de 0,50 m environ, recouvre un nouveau sol de terre battue, situé au niveau de la première marche à l'altitude de 74,5 m environ (US 1003). Il s'est formé en surface d'un remblai composé d'argile essentiellement, mêlée de petits éclats de schiste, qui n'a été reconnu que sur une faible surface et une faible profondeur (0,20 m environ, US 1005). Ce remblai est présent jusqu'au pied de la maçonnerie 1000 contre laquelle il s'appuie. A la base de celle-ci, la fouille a mis en évidence des vides importants, caractéristiques d'une fondation en tranchée comblée de blocs, à l'altitude de 74,20 m environ. La base de la fondation n'a pas été reconnue.

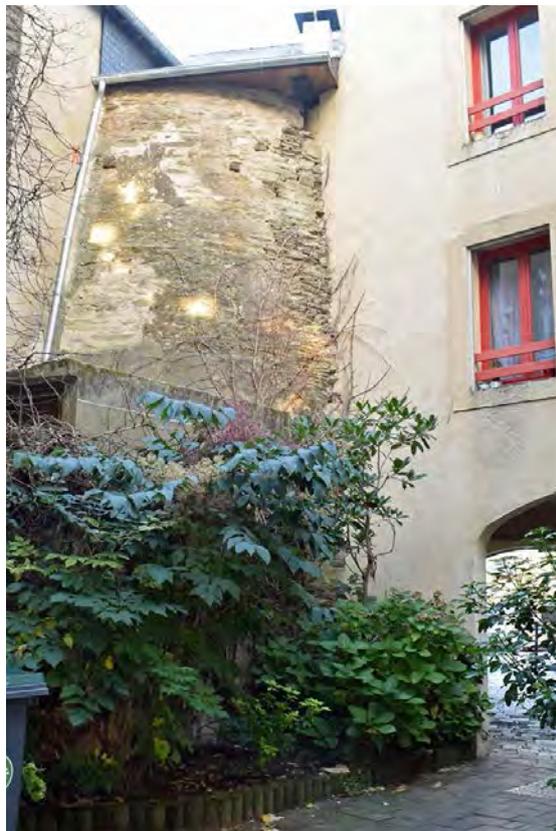
Fig. 9 La tour de l'ancienne porte Saint-Nicolas, vue depuis le passage vers la place du Martray.
© L. Beuchet/Inrap

Un élément de décor de verre rehaussé d'or a été trouvé sur le sol 1003, montrant une circulation sur celui-ci au moins jusqu'à l'extrême fin du XVI^e siècle (*cf. infra* étude de F. Labaune-Jean). Le remblai 1002 qui le surmonte est composé des matériaux de construction de la maçonnerie, rejetés dans la cave. L'absence de grandes dalles de schiste dans les déblais montre une récupération probable de celles-ci, correspondant à l'arasement volontaire des étages supérieurs de la tour, sans doute dans les premières décennies du XVII^e siècle. Un nouveau sol est alors aménagé en surface des remblais, et la salle basse est utilisée comme cave de la tour démilitarisée. Celle-ci sert encore à la fin du XIX^e siècle, lorsque la tour est occupée par un café, comme le montrent les innombrables bouteilles brisées présentes dans le remblai 1001. Ce café est incendié à la fin du siècle (en 1898 d'après les éléments fournis oralement par plusieurs personnes lors du sondage). Les décombres de l'incendie sont rejetés en comblement de la cave et la tour est dérasée au niveau du sol. Les nombreux éléments métalliques ou de marbre présents dans le remblai 1001 peuvent appartenir au mobilier du café (supports de luminaires, plateaux de tables, etc.). Signalons que l'actuel "Café de la Tour", situé à quelques mètres au nord-est du sondage, est appuyé contre une autre tour de l'enceinte urbaine, probablement plus ancienne, et correspondant au premier périmètre défensif. Sa position est notée sur le plan de L. Goas-Straiijer comme appartenant à l'ancienne porte Saint-Nicolas (*cf. fig.2*). Outre les vestiges visibles à l'intérieur de l'établissement, largement remaniés, on note la présence d'une élévation importante conservée à l'est, dans le passage vers la place du Martray. (*fig.9*)

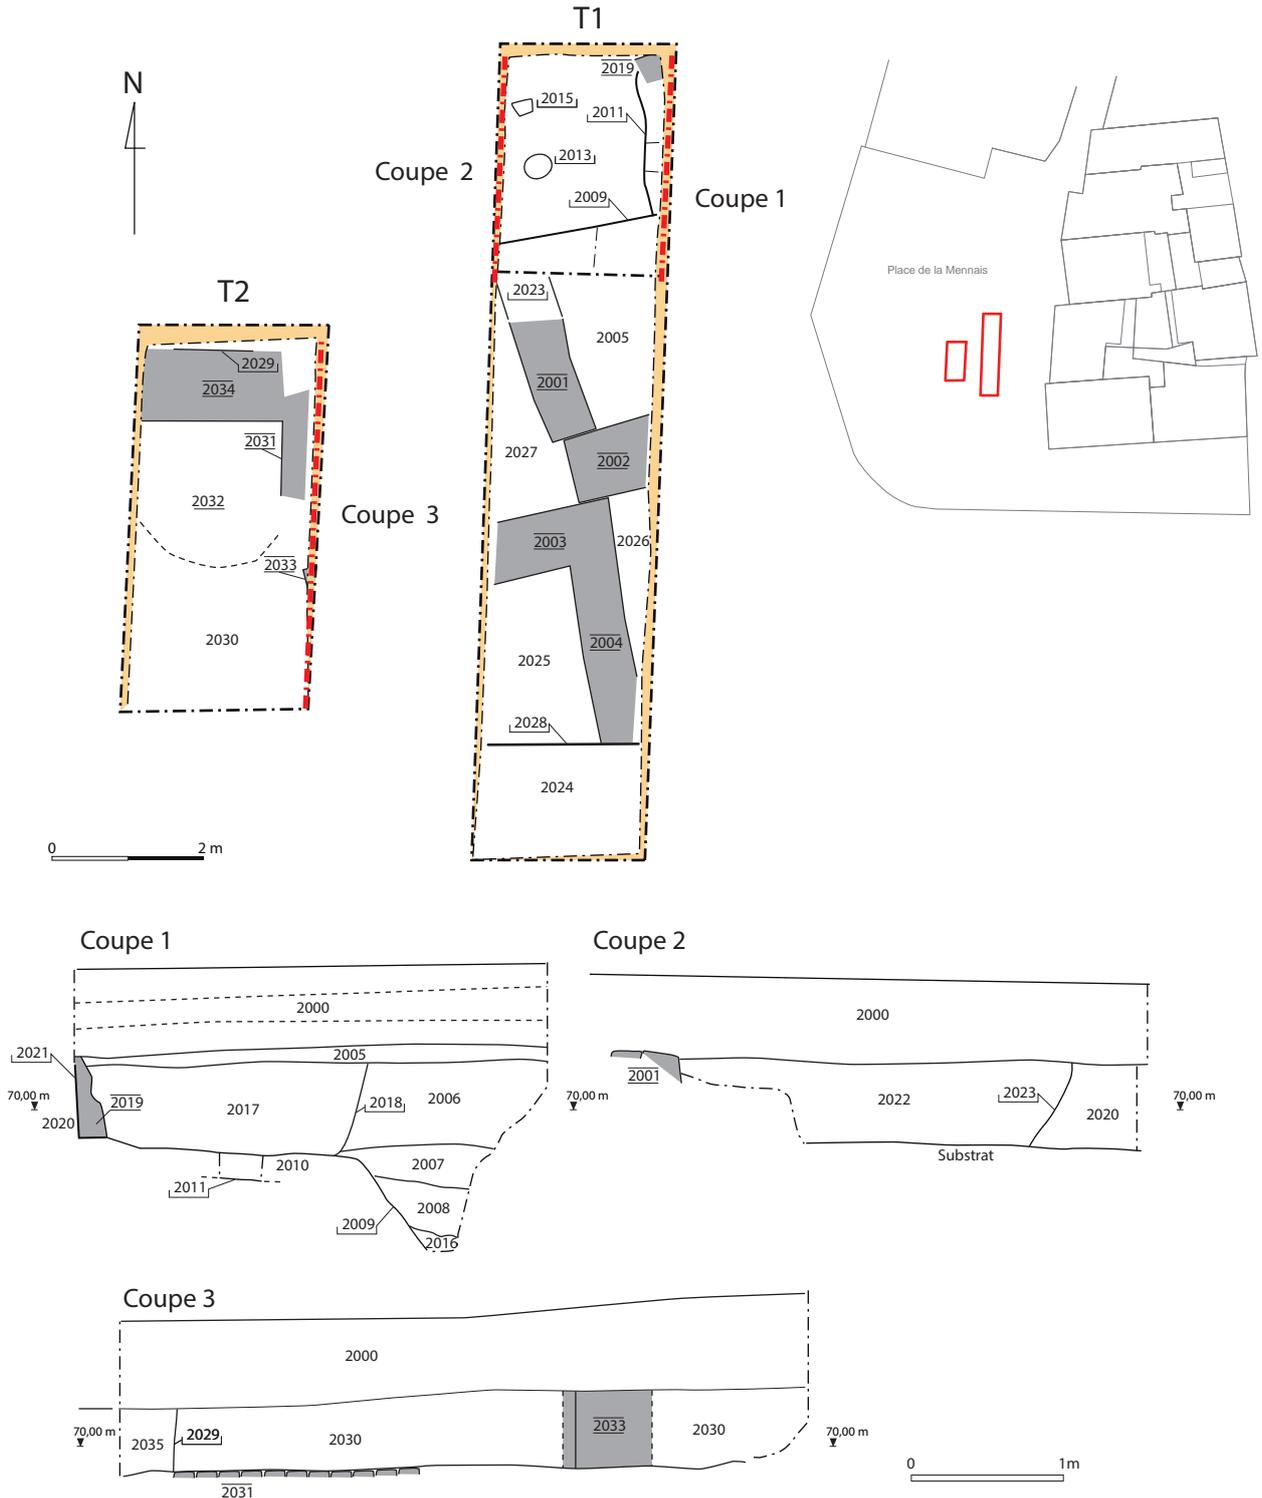
Fig. 10 Zone 2, plan et coupes stratigraphiques des vestiges.

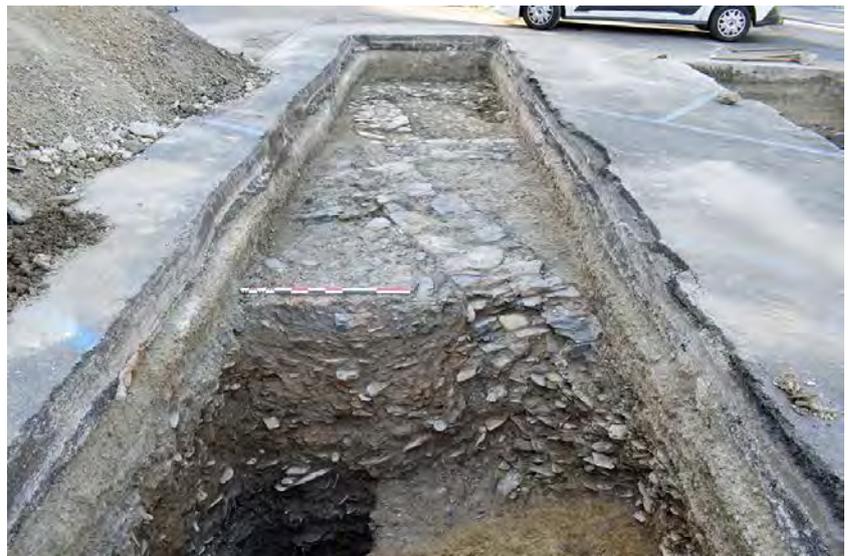
Fig. 11 Zone 2, vue générale de la tranchée 1 depuis le nord.

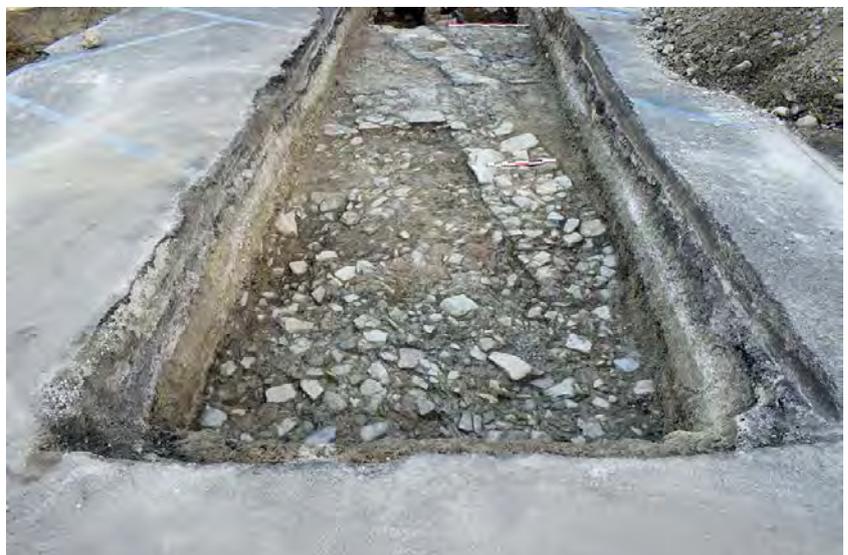
Fig. 12 Zone 2, vue générale de la tranchée 1, depuis le sud.

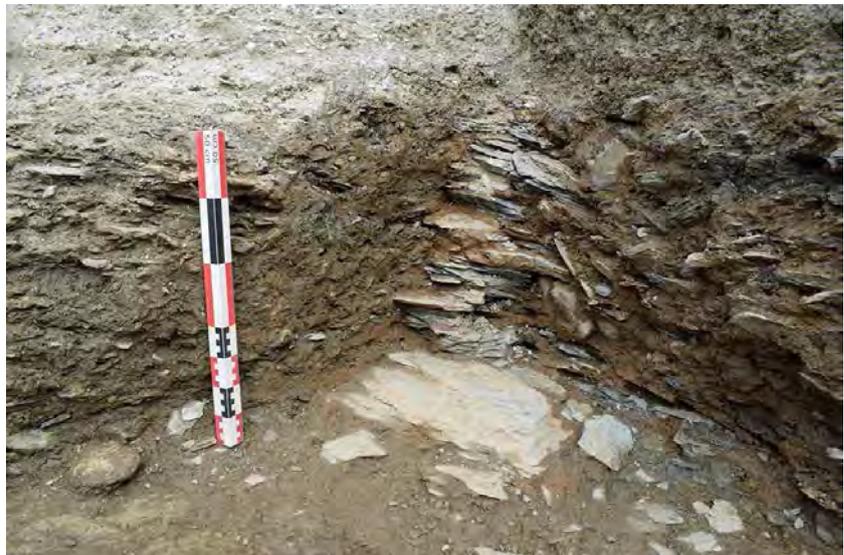
Fig. 13 Zone 2, tranchée 1, vue de la maçonnerie 2019. On note sa tranchée de fondation et les vestiges de mortier d'argile jaune collés contre sa paroi.

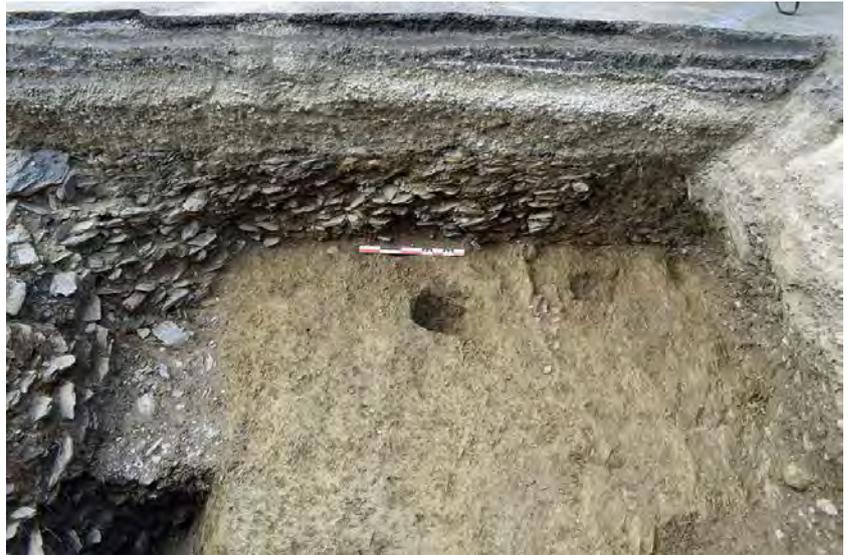
Fig. 14 Zone 2, tranchée 1, vue de la coupe 2 et des fondations de poteau 2013 et 2015.

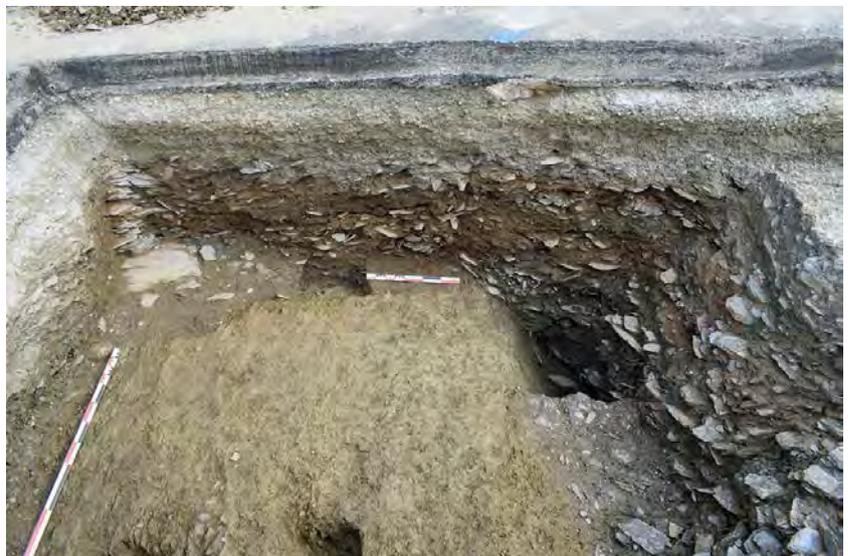
Fig. 15 Zone 2, tranchée 1, vue de la coupe 1 et des creusements 2009 et 2011.

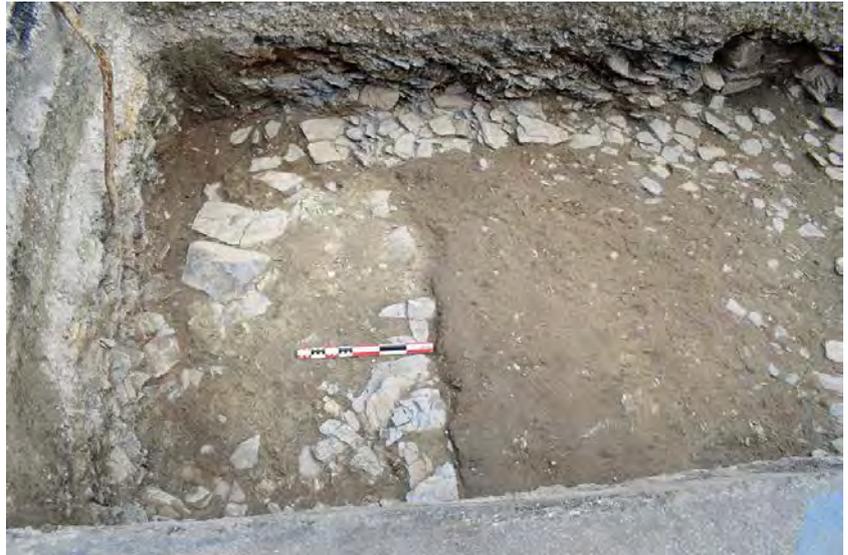
Fig. 16 Zone 2, tranchée 2, vue des maçonneries 2031 et 2034, et du sol 2032 qui leur est lié.

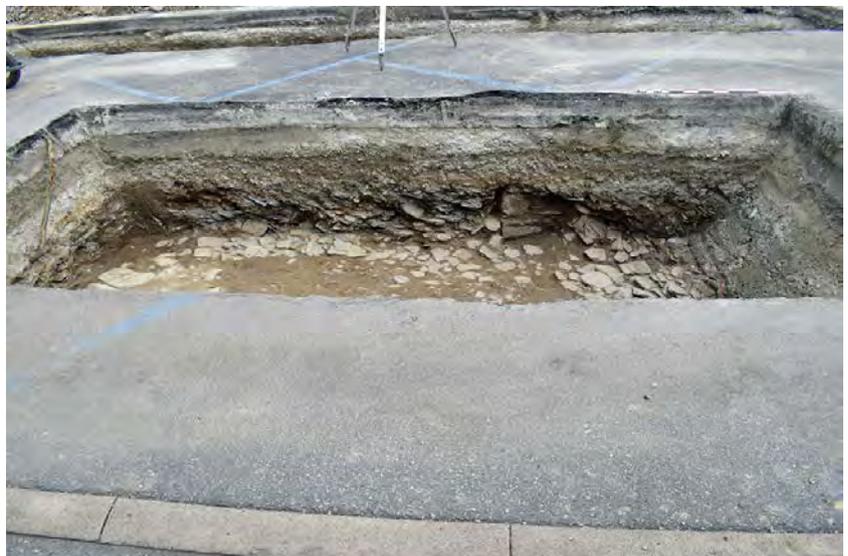
Fig. 17 Zone 2, tranchée 2, vue de la coupe 3

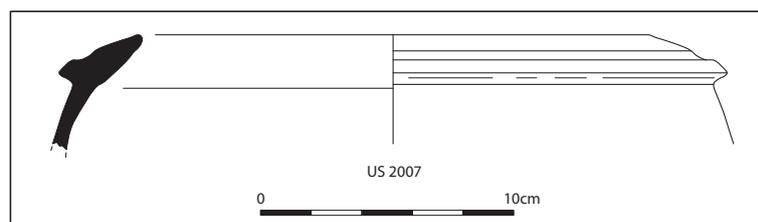
Fig. 18 Mobilier céramique de la zone 2.

Les remblais fouillés dans les deux tranchées de la zone 2 livrent un mobilier céramique relativement abondant (environ 80 tessons), mais fragmenté et parmi lequel les éléments de discrimination sont peu nombreux. Les pâtes sont assez hétérogènes, de la terre cuite, parfois grésée, à la faïence recouverte d'émail blanc ou vert d'eau. Les formes sont peu nombreuses, se limitant à des lèvres larges, en collerette rentrante. L'ensemble livre un faciès de l'époque Moderne à Contemporaine (**fig.18**).

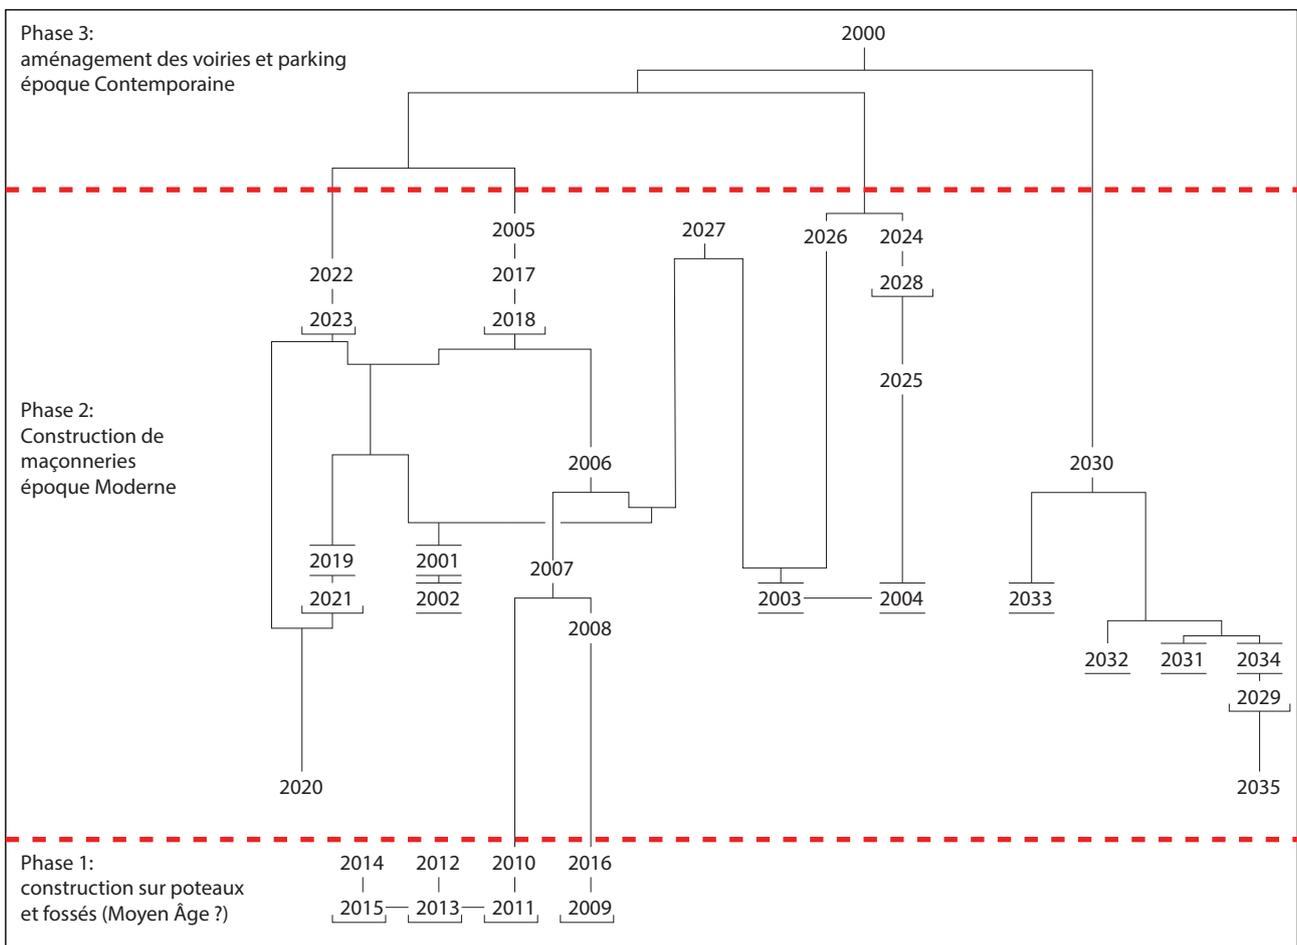
Fig. 19 Zone 2, diagramme stratigraphique et mise en phases chronologique des vestiges.

Ces constructions ne semblent pas avoir été construites d'un jet, comme le montre l'absence de liaison entre les maçonneries 2001, 2002 et 2003 dans la tranchée 1, ainsi que la disposition de l'angle 2033, probablement postérieur à l'ensemble formé par 2031 et 2034, associées au sol 2032 associé (fig. 19). On peut en revanche supposer que l'angle 2033 appartient au même ensemble que l'angle 2003-2004 mais au jour dans la tranchée 1. De même, la maçonnerie 2019 peut former un retour vers l'est de la maçonnerie 2001. On peut leur associer la construction 2002, malgré l'absence de liaison de cette dernière avec 2001. Un troisième groupe est

formé par l'angle 2031-2034 et son sol de terre battue. Cet ensemble de constructions succède à une occupation marquée par les creusements observés au nord de la tranchée 1. Cette interprétation est renforcée par l'examen du cadastre ancien. Malgré les déformations planimétriques de celui-ci, on peut attribuer l'ensemble le plus au sud à la construction cadastrée sous le n° 241, appartenant à un groupe de trois maisons bordant le sud de la Place Royale sous la Restauration. Les autres groupes ne sont pas représentés, ce qui tendrait à accréditer l'hypothèse de constructions plus anciennes, rasées pour l'aménagement de la place à l'emplacement d'un ancien faubourg.

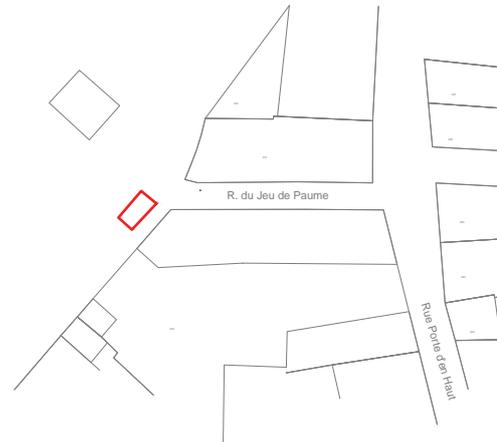
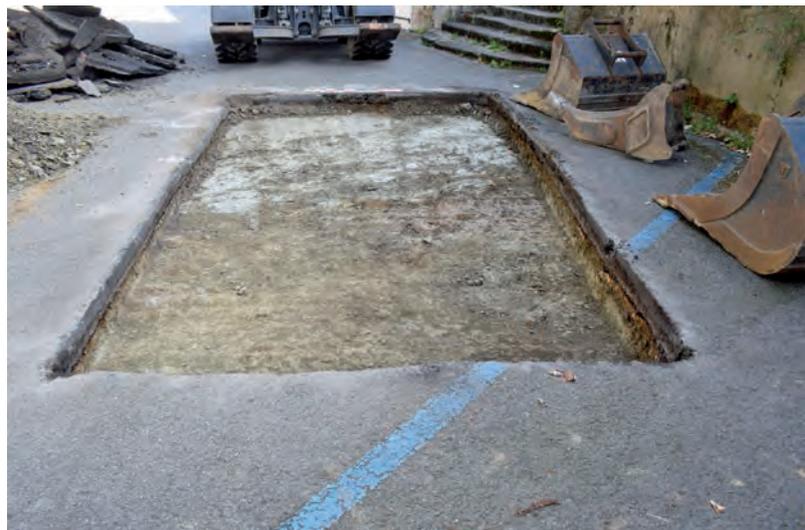
Fig. 20 Zone 3, localisation et vue du sondage, depuis le sud-ouest.

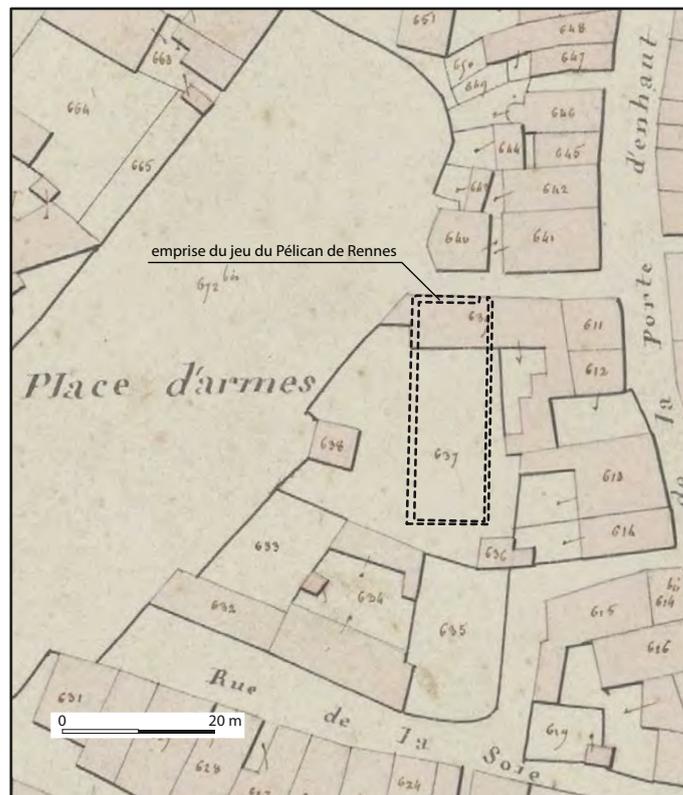
Fig. 22 Situation et restitution de l'emprise d'une possible salle de jeu de Paume.

L'un des objectifs du sondage pratiqué Place d'Armes était de vérifier la présence éventuelle d'un jeu de paume, sur la foi du nom de la rue qui relie cette place à la rue de la Porte d'en Haut, toute proche. La découverte récente d'un jeu de paume complet à Rennes a révélé cette pratique très populaire dans les villes de l'Ancien Régime, et notamment aux XVII^e et XVIII^e siècles où ils se multipliaient (Esnault 2015). L'aménagement et l'architecture des salles répondent à des règles strictes, dictées par la pratique du jeu. Leurs dimensions avoisinent 30 m de long et 10 m de large, et leur construction associe soubassements maçonnés et étage en charpente, à claires-voies.

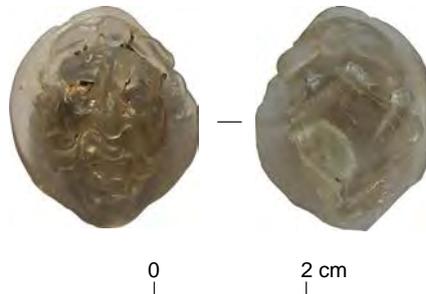
Fig. 23 Applique estampée en verre incolore.
© Fr. Labaune-Jean, Inrap.

Initialement associé à un récipient en verre, il ne reste maintenant qu'un mascarón intact avec un arrachement conservé au revers. Il est façonné dans un verre incolore de bonne qualité. Le matériau est en effet de très bonne facture, de teinte homogène et exempt de bulles. Dans certains des creux (repli de chevelure, yeux et ailes du nez), la surface conserve des traces ténues d'une application à la feuille d'or.

Le mascarón a la forme d'un masque estampé obtenu par coulage d'une goutte de verre dans un moule. Ce dernier représente un visage masculin de face. Le traitement est à mi-chemin entre le masque de tragédie et le mufler de lion. Il s'agit bien toutefois d'un visage : le nez est busqué, le menton proéminent, la bouche est ourlée, en partie masquée par une moustache épaisse en crocs recourbés. Les yeux sont ovales et fendus, surmontés de sourcils en relief dont la disposition froncée en S donne une expression soucieuse ou étonnée au visage. Il est difficile de trancher entre une représentation des oreilles en accolades de part et d'autre de la face, ou plutôt la terminaison de la coiffure en boucle qui encadre le visage. Au centre de cette dernière, se trouve une perle semi-circulaire, illustrant un diadème ou une ferrière.

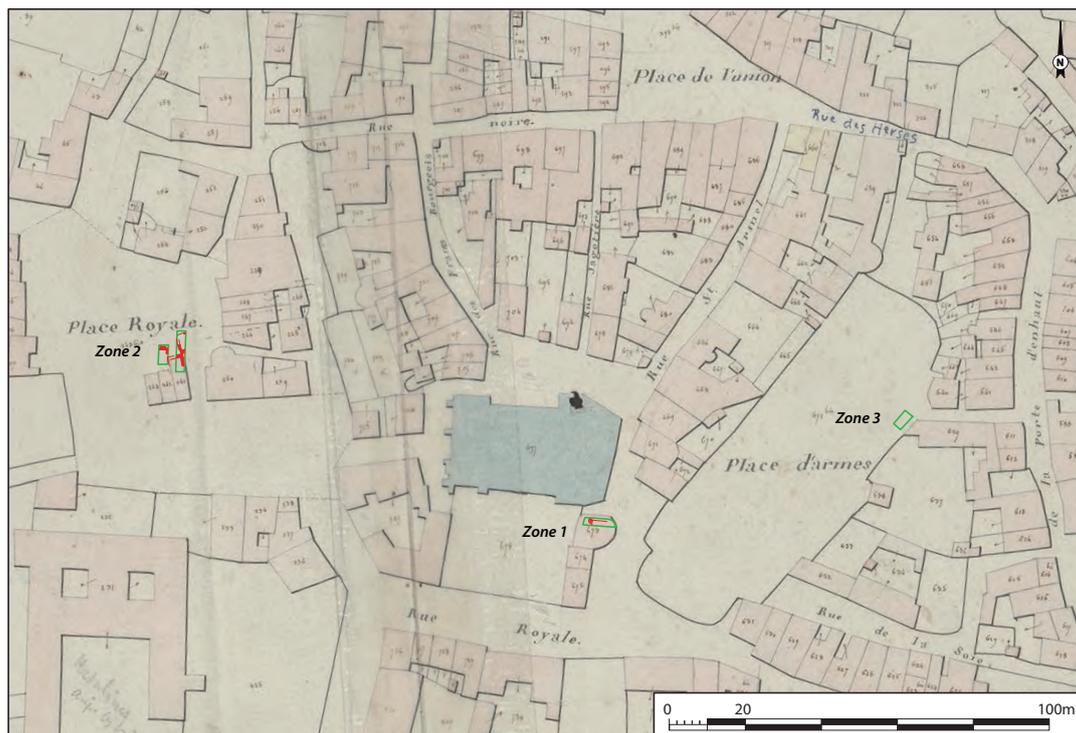
Fig. 24 Positionnement des sondages et des vestiges dans le cadastre de 1828.
