Bretagne, Morbihan, Ploemel, *Chapelle de Locmaria*

Chapelle de Locmaria

Octobre 2018

Rapport final d'opération
Fouille archéologique

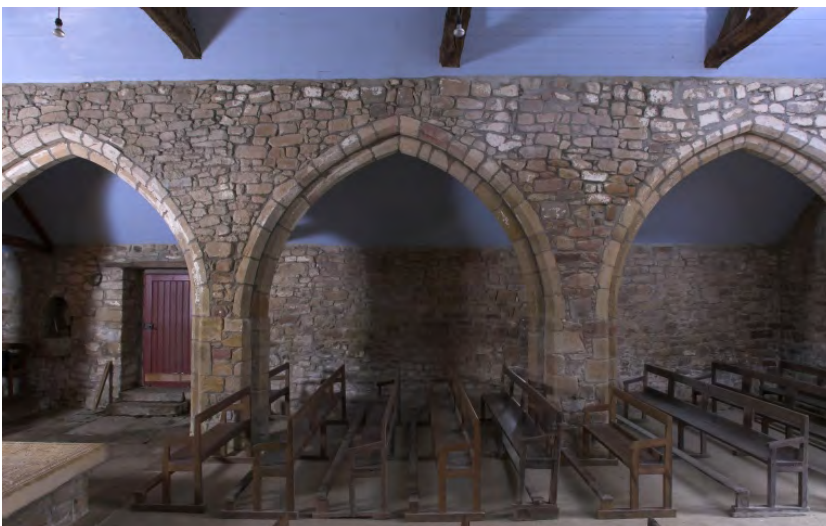
Fig. 9 Arcs brisés à double rouleau et piliers cruciformes séparant le vaisseau central des bas-côtés
© Région Bretagne

Avant de commencer la description et l'analyse des structures archéologiques découvertes lors de l'opération de diagnostic, il semble important de fournir une bonne description de la chapelle, et de présenter quelques observations faites sur le bâti. Ces quelques remarques viennent en complément de l'analyse déjà menée par Victorien Leman (Leman, 2017). L'édifice encore en élévation aujourd'hui se compose d'un bâtiment rectangulaire, mesurant 17,70 m par 10,50 m, orienté légèrement ouest-nord-ouest / est-sud-est (fig. 8). La chapelle d'aujourd'hui correspond à la nef d'origine, le chevet ayant été détruit au cours de la première moitié du XIX^e siècle. Il s'agit d'une nef à trois vaisseaux, le vaisseau central étant séparé des bas-côtés par des arcs brisés à double rouleau reposant directement, sans chapiteau, sur des piliers cruciformes (fig. 9) ; les arêtes sont abattues pour former chanfrein, ceux-ci se terminant juste avant le sol, avec un petit décor de baguettes (fig. 10). La nef comporte quatre travées. A l'origine la nef était séparée du chevet par trois arcs-diaphragme à double rouleau. Aujourd'hui ces arcs sont comblés par des maçonneries (fig. 11). Le mur-diaphragme est surmonté d'un clocher-mur à pignon triangulaire percé de deux baies accueillant les cloches (fig. 12). Deux contreforts renforcent ce mur au nord et au sud. Il existe aujourd'hui deux portes, une principale sur le pignon ouest et une secondaire sur le mur gouttereau sud. Quatre fenêtres éclairent l'édifice : un oculus à l'ouest, une baie étroite sur le gouttereau sud, et deux fenêtres de lucarne au niveau de l'autel actuel, c'est-à-dire au niveau du mur-diaphragme, sur les gouttereaux nord et sud. Restaurés dans les années 1970, les murs ont été piquetés et rejointoyés au ciment. De nombreuses informations ont été perdues, et une étude du bâti ne serait possible que dans le cadre d'une restauration et du piquetage intégral des joints ciment, pour retrouver les mortiers conservés dans les joints. Ainsi dans le cadre du diagnostic, il est impossible de proposer un phasage pour les différentes constructions. Il est en revanche possible d'observer quelques anomalies et reprises de bâti. Tous les murs semblent reposer sur des fondations débordantes.

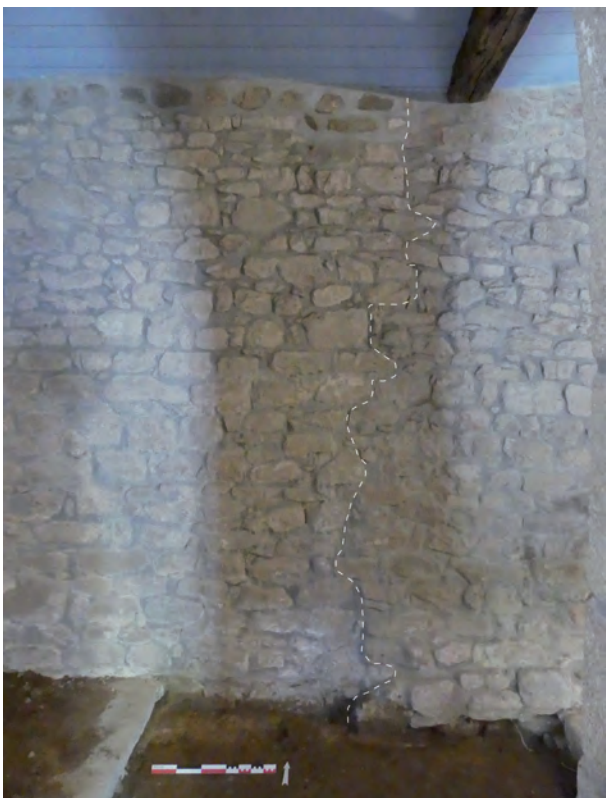
Fig. 13 Rupture dans l'appareillage du mur gouttereau nord © M. Millet, Inrap

Le mur gouttereau nord présente une rupture nette qui a d'ailleurs déterminé l'implantation du sondage 3 (fig. 13). Si la partie est du mur comporte un fruit important, il a une bonne verticalité à l'ouest. Il est tentant de proposer une datation plus récente pour ce dernier : il semblerait logique que le mur, menaçant de s'écrouler soit reconstruit, mais rien ne permet de le prouver. Ensuite la fenêtre présente dans ce mur semble postérieure au mur dans lequel elle s'inscrit (fig. 14), mais rien ne permet de savoir si elle remplace un percement antérieur ou non.

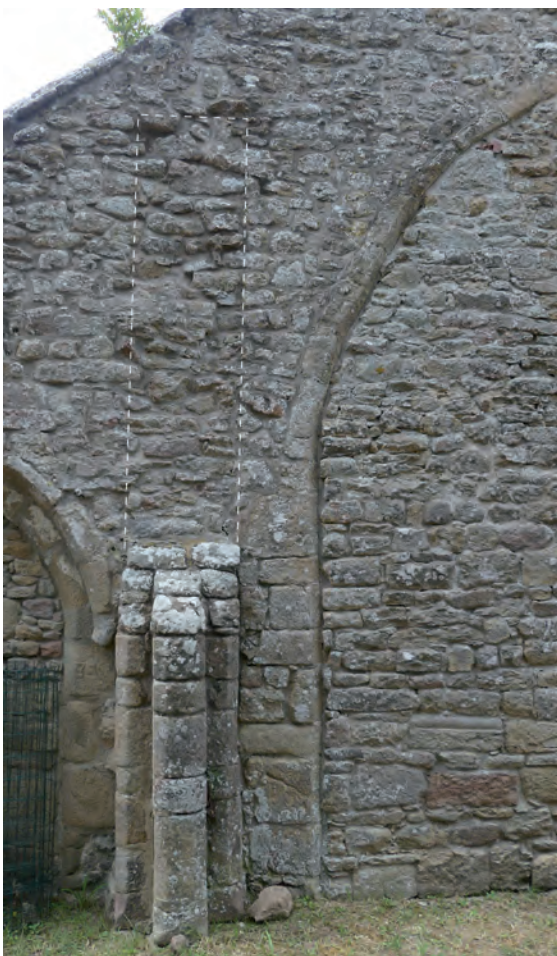
Fig. 15 Arrachement de l'arc sud, au niveau de l'arc diaphragme © M. Millet, Inrap

Le pignon est actuel est composé de trois arcs brisés à double rouleau chanfreiné. Il s'agit de trois arcs-diaphragmes qui marquaient le passage de la nef au chœur. Ce dernier ayant été démoli, les arcs ont été comblés pour fermer le bâtiment. On note de nombreuses pierres de remploi dans l'appareillage des bouchons. On remarque que la composition de la nef à trois vaisseaux se poursuivait dans le chœur, en effet les arrachements des arcs se voient nettement dans l'élévation (fig. 15 et 16) et les bases des piliers sont encore conservées. Le mur-diaphragme est surmonté d'un clocher-mur à pignon triangulaire percé de deux baies. Ce type de clocher, appelé clocher-mur ou clocher-peigne, est très original pour la région, il s'agit plutôt de construction visible en Aquitaine ou dans le Limousin. En outre sa disposition quasi centrale, et non sur un pignon, est également originale ; un exemple régional similaire, tant par la forme que par la disposition, est visible à la chapelle Notre-Dame du Temple à Pléboulle (22) (fig. 17).

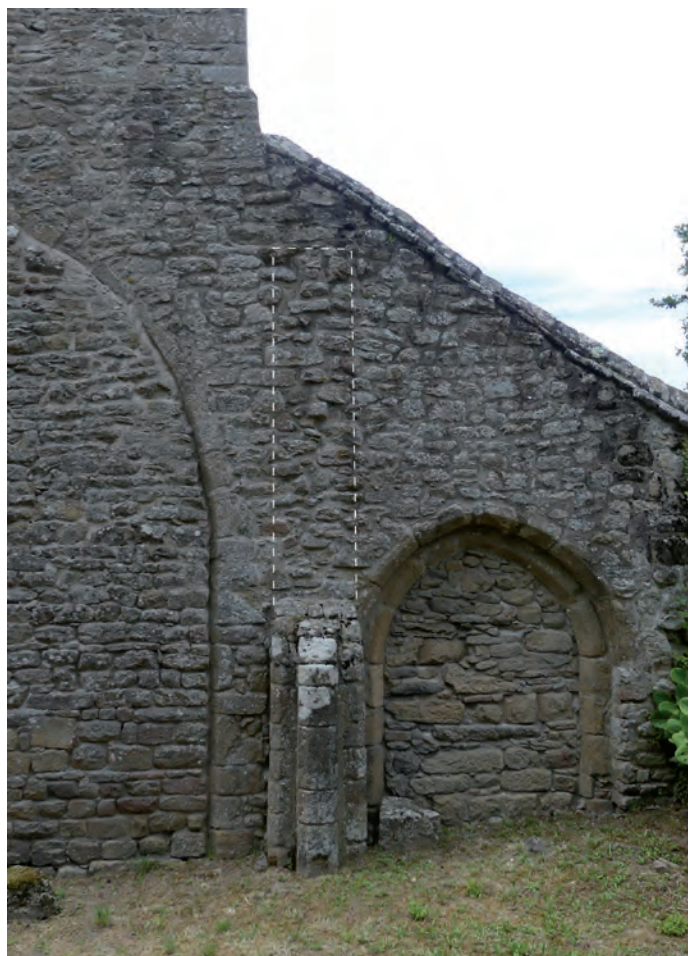
Fig. 16 Arrachement de l'arc nord, au niveau de l'arc diaphragme © M. Millet, Inrap

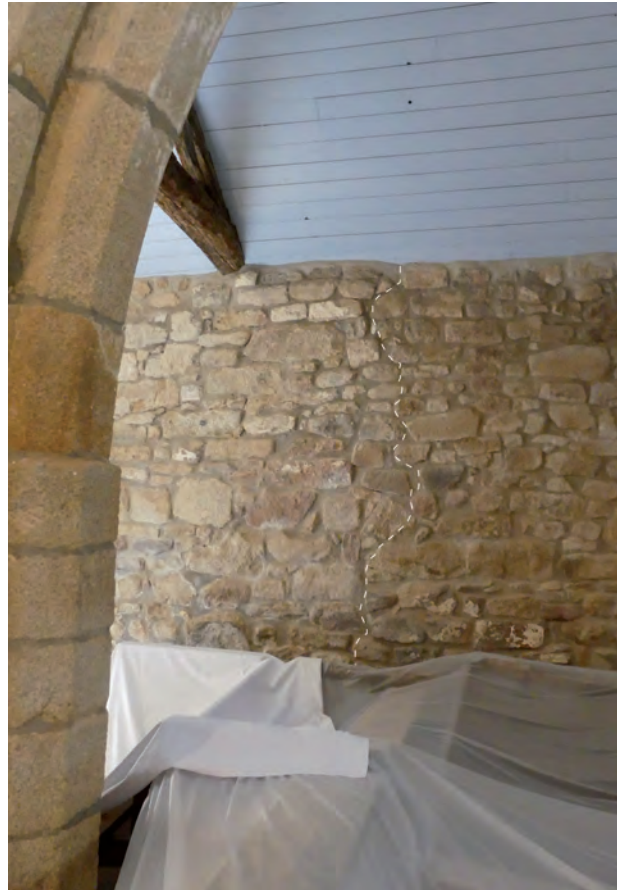
Fig. 18 Rupture dans l'appareillage du mur gouttereau sud © M. Millet, Inrap

Le mur gouttereau sud présente, comme son pendant, une rupture nette (fig. 18), et un fruit dans sa partie ouest, ce qui semble aussi indiquer une restauration des maçonneries menaçant ruine. L'appareillage de la fenêtre ouest semble cohérent avec les maçonneries qui l'entourent, mais le linteau pourrait être une pierre de remploi (fig. 19). La fenêtre est, comme son pendant sur le gouttereau nord, semble également avoir été refaite (fig. 20). Le contrefort sud présente une feuillure et deux possibles gâches, trous d'accueil d'un pêne de serrure, ce qui semble montrer l'existence d'une porte à cet endroit permettant un accès direct au chœur (fig. 21). La porte encore existante semble avoir été refaite, la carrée en bois interne semble le montrer.

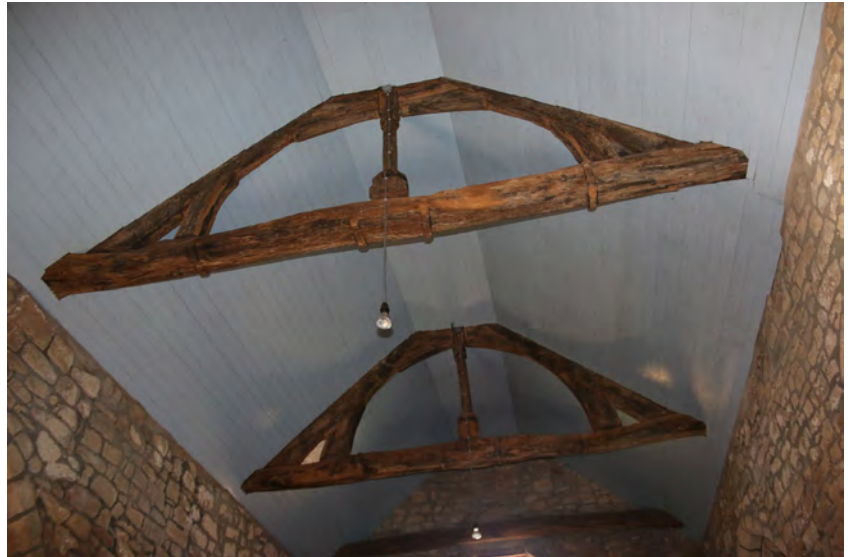
Fig. 26 Photographie de la charpente
© C. Olivier

Enfin la charpente est un autre élément remarquable de la chapelle de Locmaria (fig. 26). Il s'agit d'une charpente à poinçon long, faux-entrants droits et aisseliers, caractéristique des charpentes armoricaines (Olivier, 2015). Ce type de charpente était destiné à être vu et n'était, a priori, pas associé à des voûtes lambrissées. Les poinçons et les entrants de la charpente de la chapelle de Locmaria sont chanfreinés et comportent des bagues ; de même, des traces de peintures sont encore visibles, comprenant au moins des pigments noirs et rouges (fig. 27), ce qui semble montrer que la charpente portait anciennement un décor peint, qui devait complètement recouvrir l'ensemble, comme cela est le cas à la chapelle de Locmaria de Landévant (56) (fig. 28). Selon Corentin Olivier, doctorant à l'université du Mans sur les charpentes armoricaines, la fourchette chronologique de mise en œuvre de cette charpente pourrait être comprise entre le milieu du XIV^e siècle et le début du XV^e siècle, mais seuls des prélèvements de bois en vue de l'obtention de datations par dendrochronologie permettraient une datation absolue ; cela est prévu.

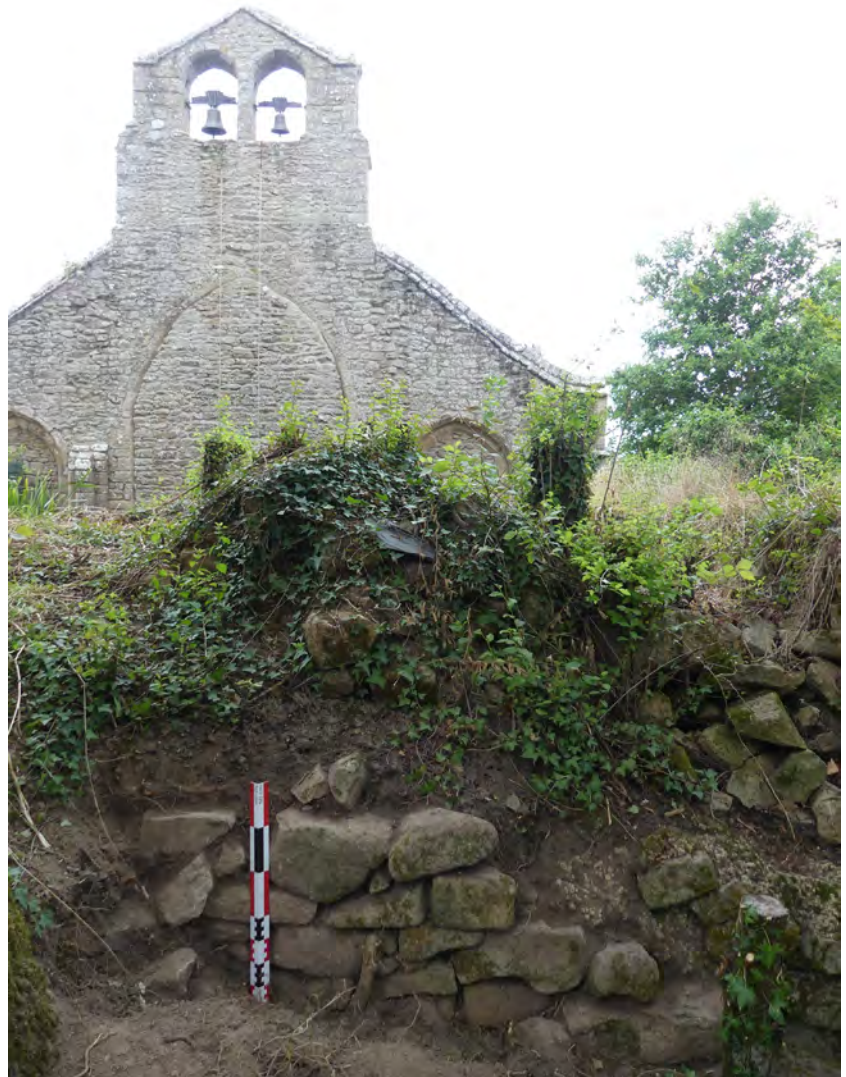
Fig. 29 Vue du mur 1038 © M. Millet, Inrap

Le nettoyage du talus a permis de mettre au jour un vestige de maçonnerie, orienté nord-sud (fig. 29). Ce mur se compose de moellons de granite équarris, mais le liant a disparu, remplacé par de la terre végétale sous l'action des racines des arbres. Rien ne permet de caractériser ce mur, même s'il est tentant d'y voir le mur du chevet.

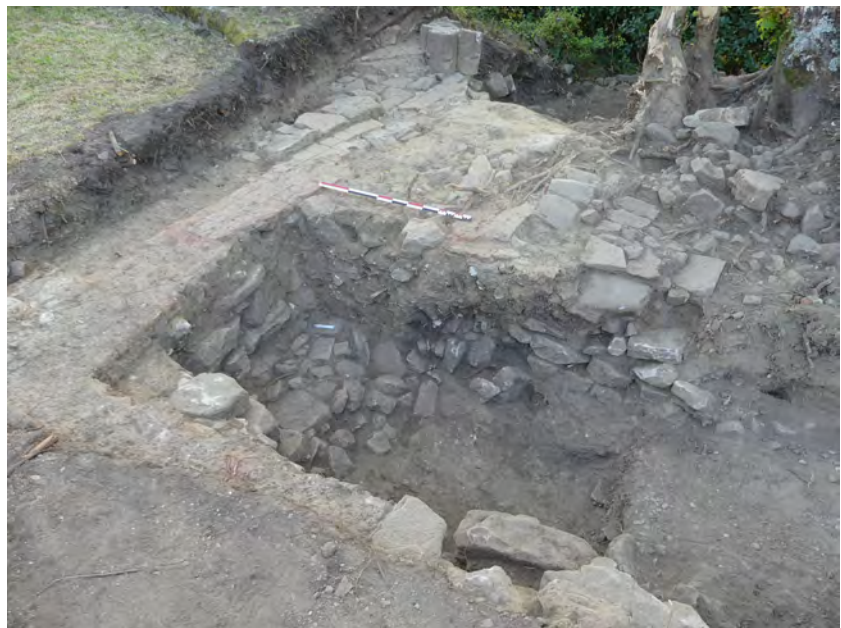
Fig. 30 Vue générale du sondage 1

Un sondage, mesurant 5 m par 6.70 m dans ses dimensions maximales, a été ouvert à l'est de l'église actuelle, à l'emplacement supposé du chœur de l'édifice (fig. 30). Cette ouverture a été placée sur les tracés supposés du mur pignon est et du mur gouttereau sud du bâtiment. Nous avons profité de la présence d'un ancien sondage mécanique, probablement lié à la mise en place du réseau électrique, pour faire un sondage profond au sud de ce sondage. Le substrat, consistant en un niveau d'arène granitique reposant sur un socle rocheux de granite blond, a été observé dans cette tranchée à une altitude de 51,82 m NGF (fig.31). Le sondage n'aurait pu être élargi ni vers le nord en raison de la présence d'un arbre et d'une structure souterraine, ni vers le sud en raison d'une ligne électrique enterrée et de la présence d'un arbre.

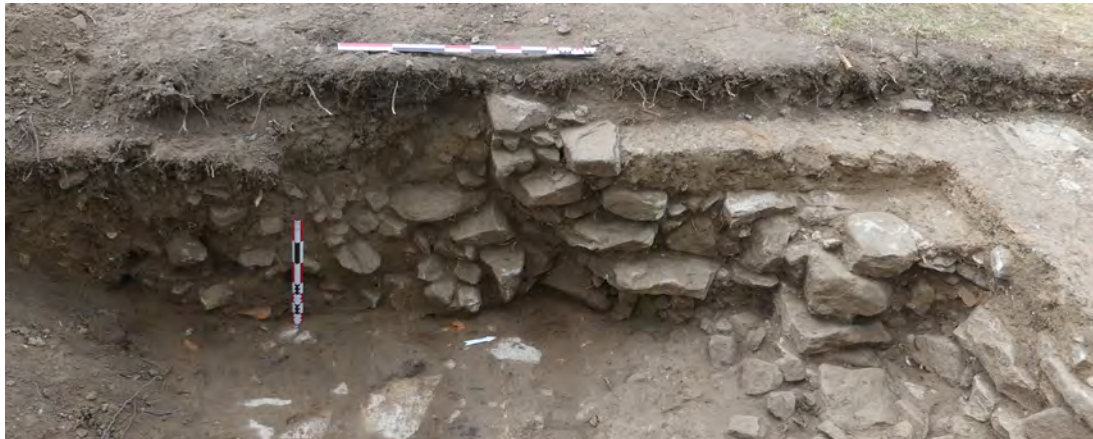
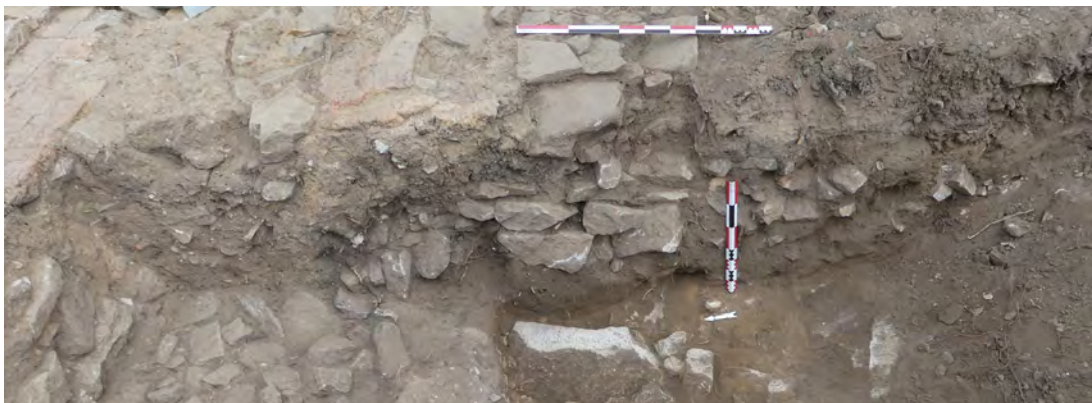
Fig. 31 Plan, photographies et relevés des coupes © E. Collado, G. Jouquand et M. Millet, Inrap

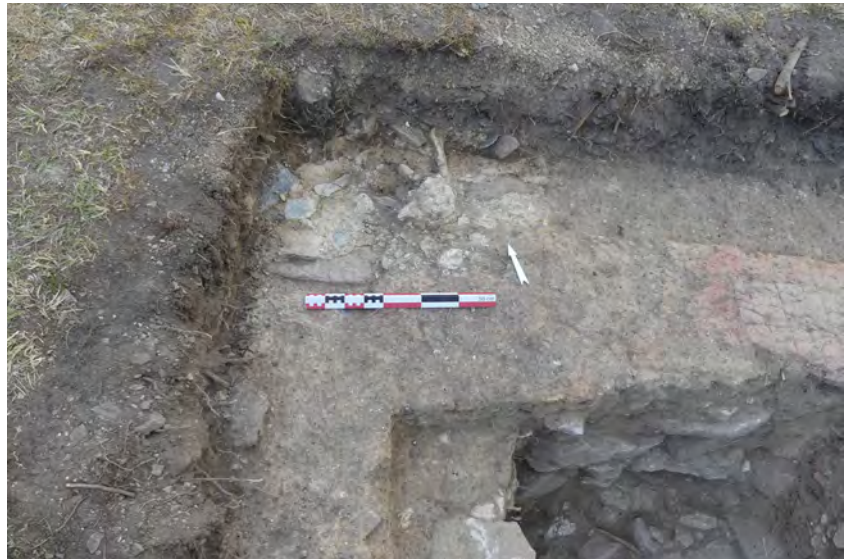
Fig. 33 US 1026, probable base de pilier

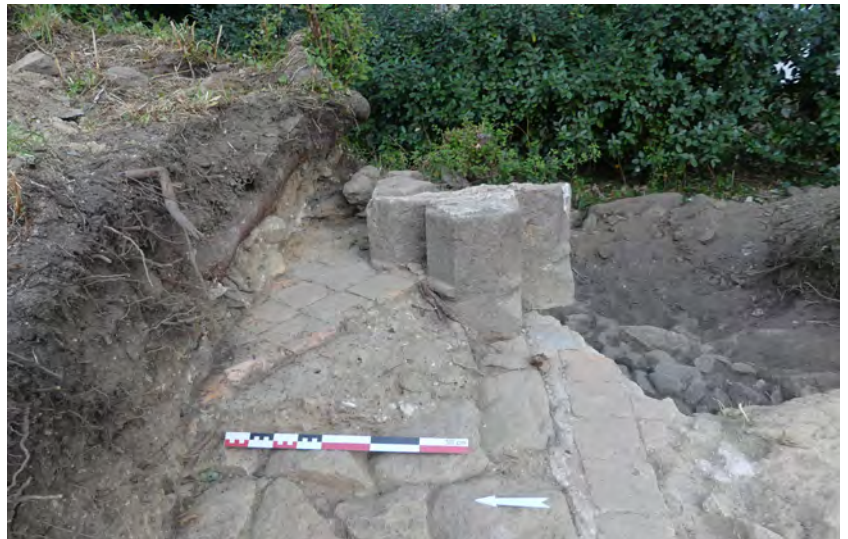
Fig. 34 Pilier 1024 et sol 1020

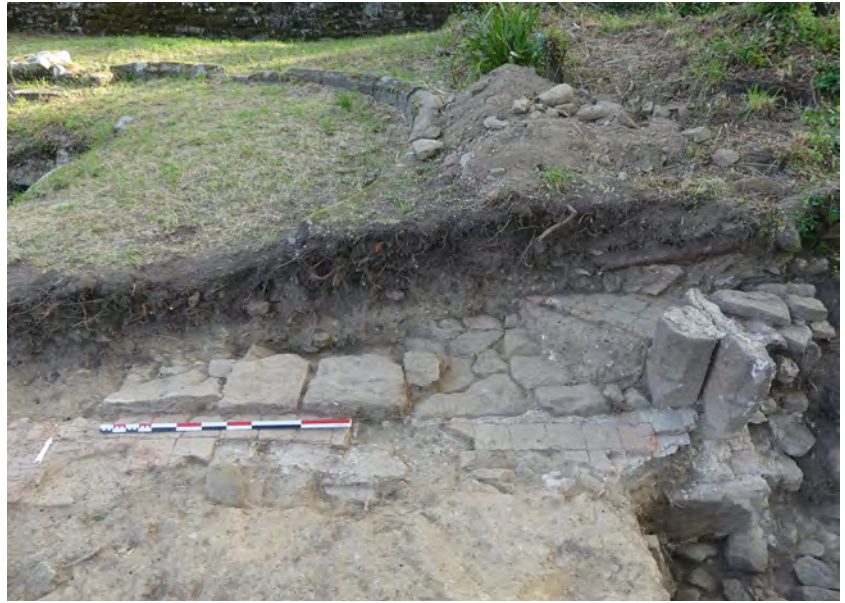
Fig. 35 US 1018, 1017 et sol 1016
© G. Jouquand, Inrap

La partie nord du sondage révèle aussi un aménagement constitué de blocs de granite équarris, posés à plat (us 1018). Cet ensemble est surmonté d'un niveau de sédiment limoneux brun, légèrement argileux avec des fragments d'ardoises, de terre cuite et des nodules de mortier (us 1017) ; ce niveau sert

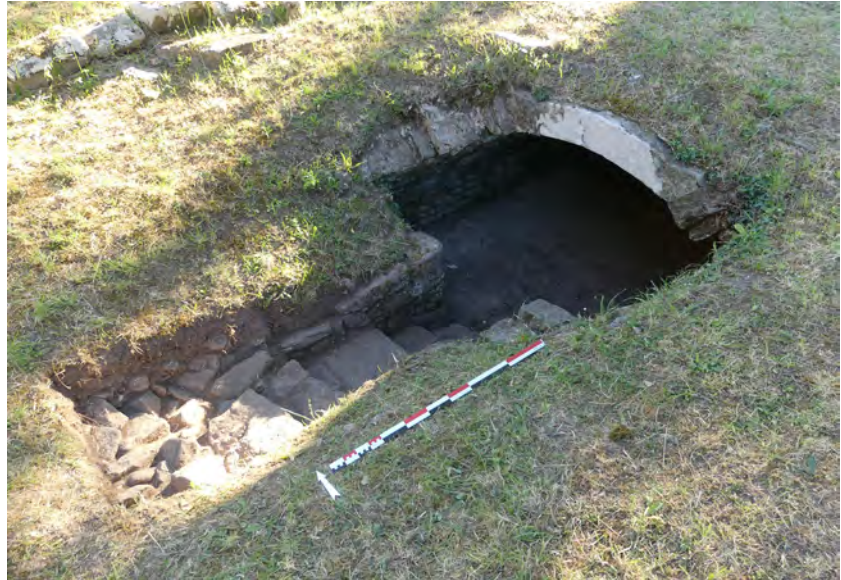
Fig. 36 Vue de la structure souterraine
© M. Millet, Inrap

L'opération de diagnostic a permis de faire un ensemble de relevés, en plan et en coupes, d'une grande structure souterraine, située à l'est de la chapelle actuelle, dans l'ancien chœur (fig. 36 et 37). L'ouverture de cette structure est directement accessible et la structure n'a pas fait l'objet de sondage archéologique, un nettoyage de surface et un dégagement de l'escalier d'accès ont suffi à avoir une bonne vision de l'ensemble.

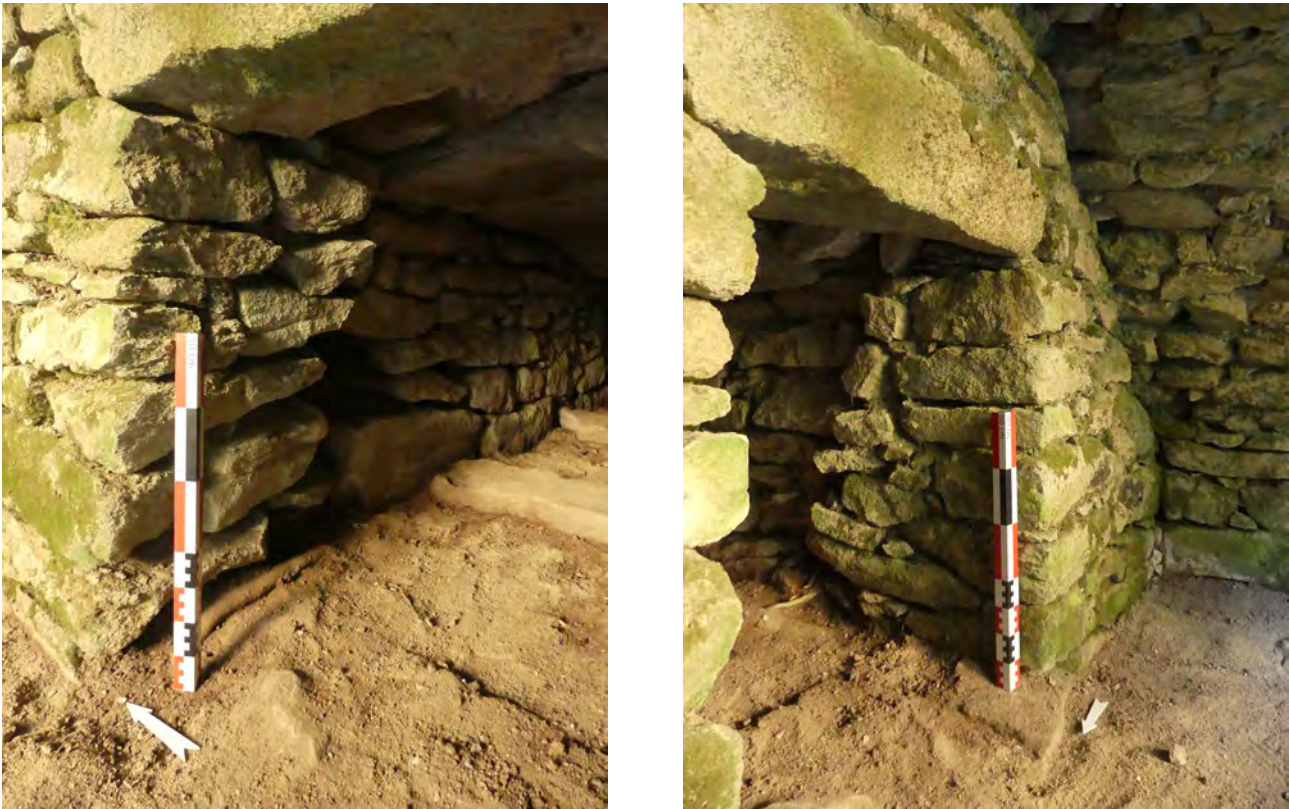
Fig. 41 Rupture de maçonnerie entre les murs 1005 et 1006 © M. Millet, Inrap

Cependant une rupture de maçonnerie est nettement visible entre le mur 1006 et les piédroits 1005 (fig. 41). Ainsi on pourrait envisager qu'un mur ait initialement clos cet espace réduit, détruit dans un second temps pour construire la deuxième pièce et aménager un passage. Ainsi si l'on considère la structure de cet espace souterrain, il pourrait s'agir d'un caveau-

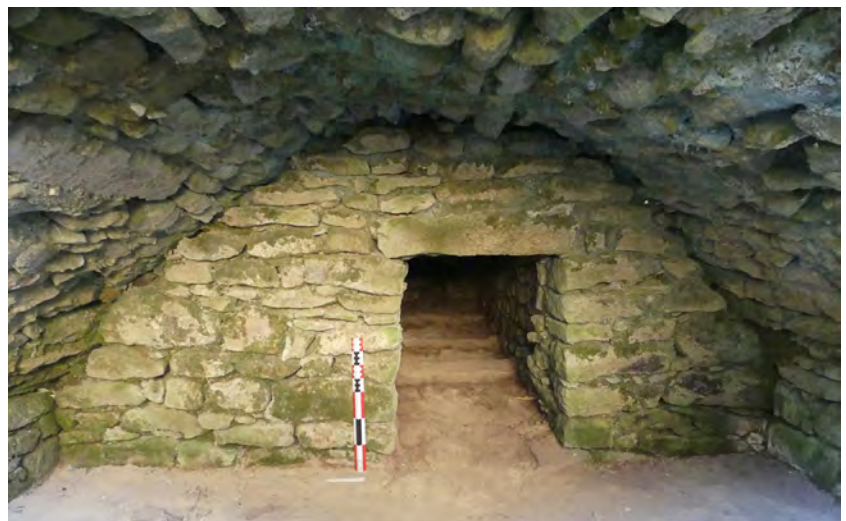
Fig. 43 Vue du caveau et de sa voûte en plein-cintre © M. Millet, Inrap

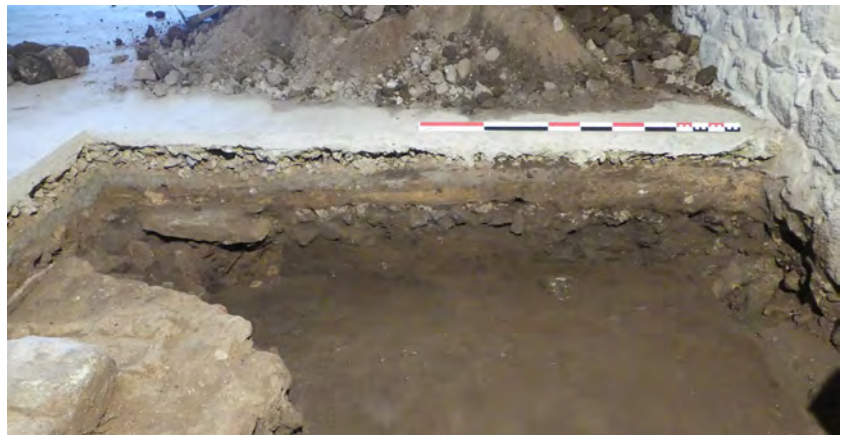
Fig. 49 Vue générale de l'us 3013 et de la coupe AB © M. Millet, Inrap

Le niveau le plus ancien observé dans ce sondage est composé d'un sédiment limoneux fortement chargé en arène granitique, brun et très homogène (us 3013) (fig. 49). La céramique livrée est attribuable à l'Antiquité, un fragment de sigillée appartient à la fin du I^{er} siècle ou à la première moitié du II^e siècle (Labaune-Jean, *infra*). Ce niveau pourrait être équivalent au remblai 2004 observé dans la tranchée 2.

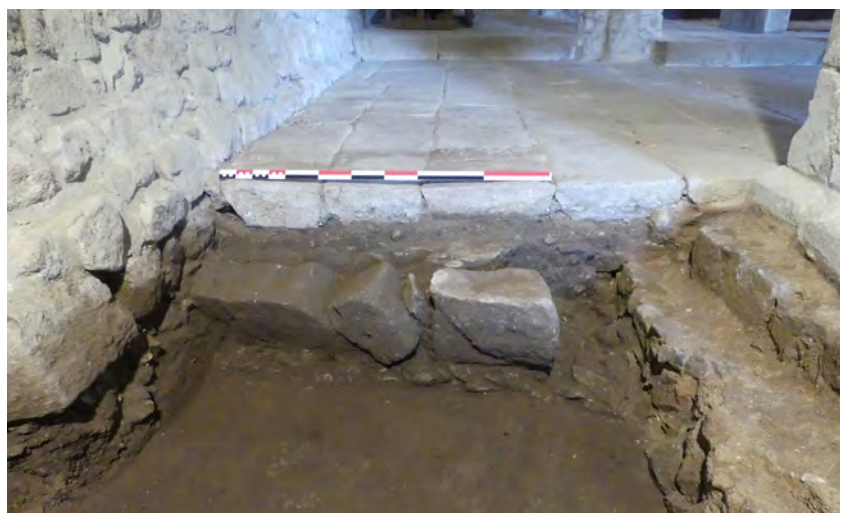
Fig. 50 Mur 3005 © M. Millet, Inrap

Un creusement correspondant à une tranchée de fondation (us 3014) perce ce remblai 3013 et reçoit un radier de petites pierres de granite sans liant (us 3015), surmonté d'une assise de gros blocs de granite équarris (us 3005). Ce mur a une largeur minimale de 0,50 m, et n'a pu être observé sur toute sa largeur, il est orienté nord-nord-est, sud-sud-ouest et ne correspond pas à l'orientation générale des murs de la chapelle (fig. 50). Il est scellé par un remblai (us 3012) composé de petits blocs de granite de taille régulière, de morceaux de mortier de chaux beige à blanc, grossier, avec des inclusions de terre cuite, plutôt solide (fig. 50). Cette couche semble composée de matériaux de démolition, pouvant correspondre à la destruction du mur 3005 et a pu servir de remblai de nivellement. Notons la régularité des blocs trouvés dans ce niveau (fig. 51), qui n'est pas sans évoquer les modules de pierres utilisés dans les constructions antiques.

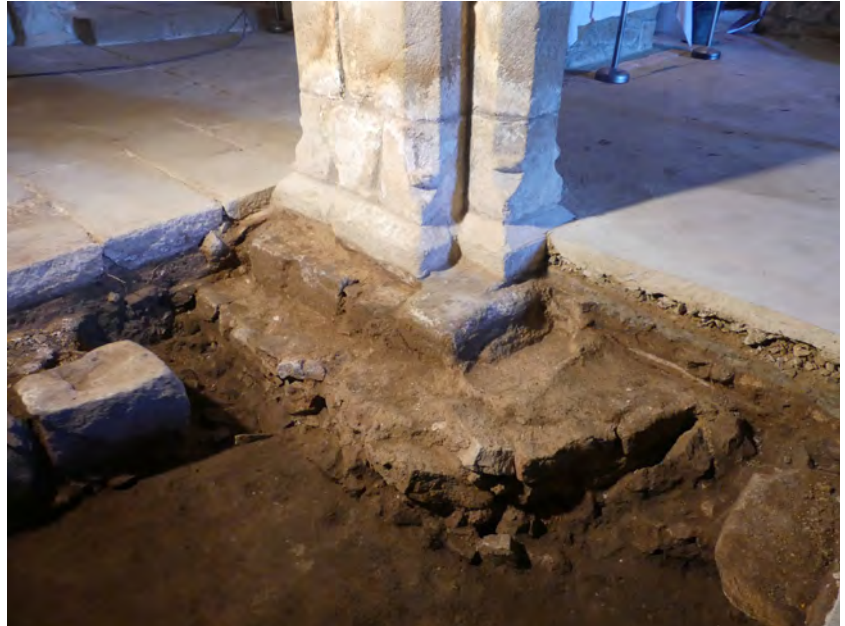
Fig. 53 Vue de la fondation d'un pilier de la nef
© M. Millet, Inrap
