Bretagne, Finistère, Plougonvelin (29)

Rapport d'opération
Diagnostic archéologique

La chapelle Saint-Jean

Inrap Grand Ouest
octobre 2015

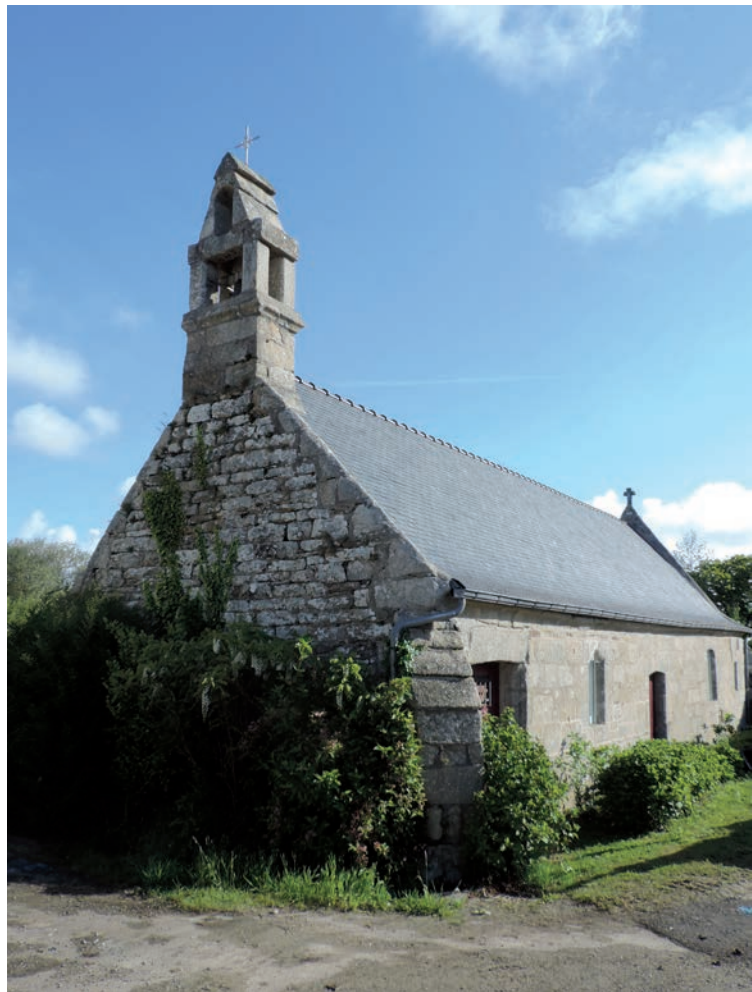
Fig. 3 Façade ouest de l'église © T. Béthus

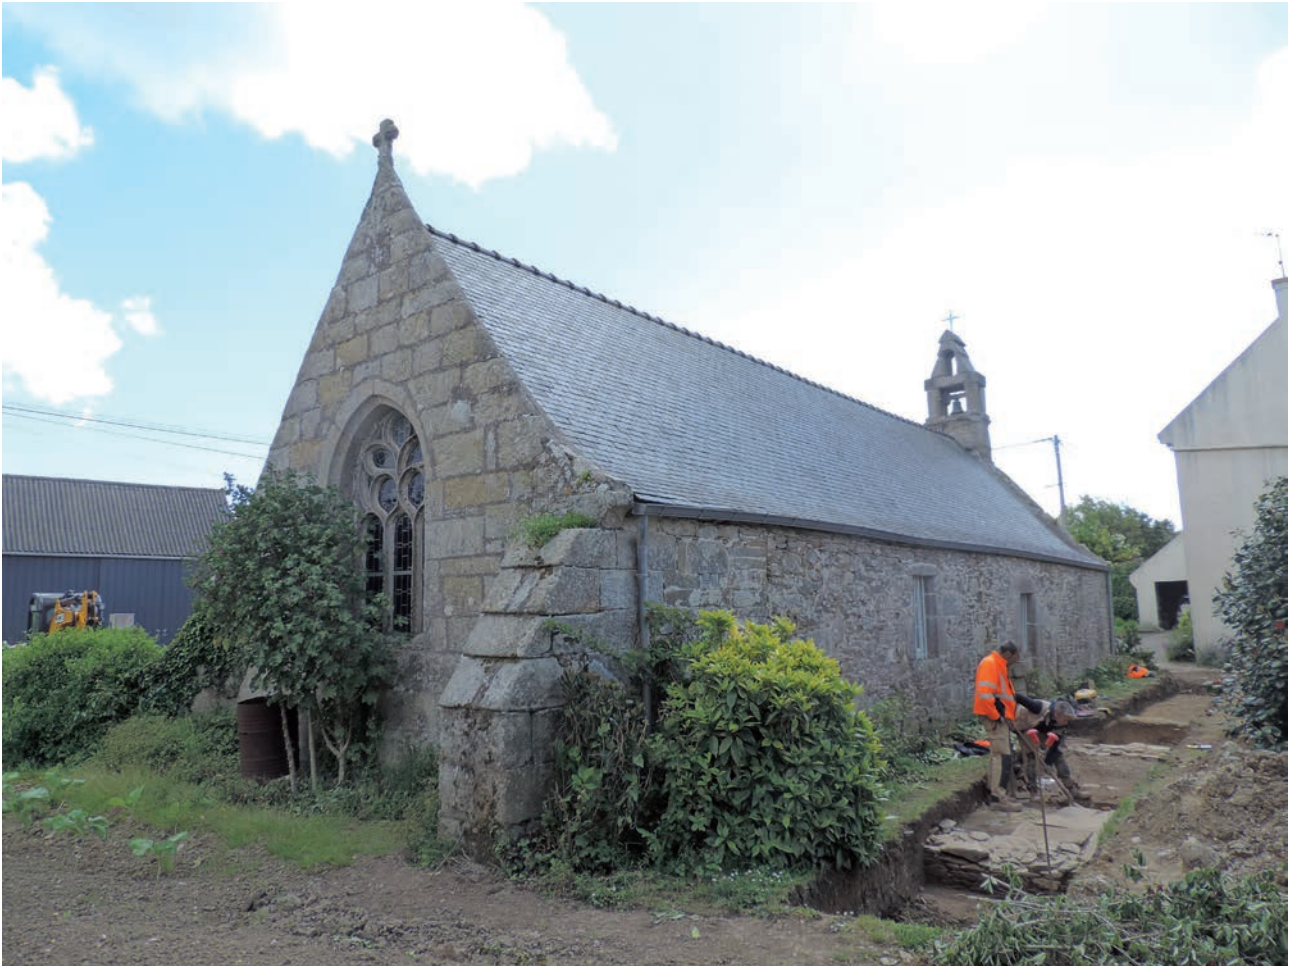
Fig. 4 Vue d'ensemble du chantier depuis l'est © T. Béthus

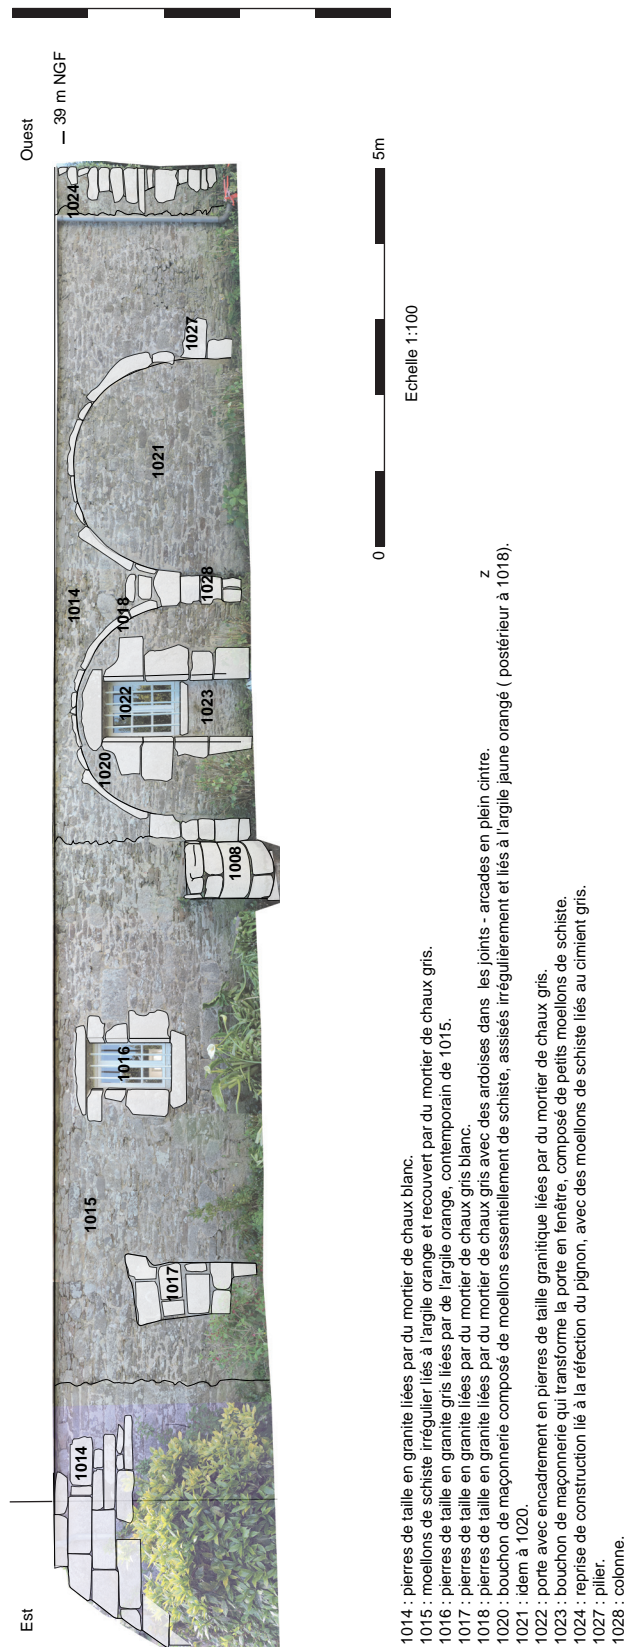
Fig. 6 Orthophoto du mur gouttereau nord © T. Béthus, E. Fécamp

Le diagnostic ayant pour objectif de retrouver les vestiges du collatéral, les observations se sont concentrées dans un premier temps sur les indices conservés sur le mur gouttereau nord (fig. 6). Au moins deux arcades, condamnées tardivement par les bouchons de maçonneries 1020 et 1021, peuvent d'abord être restituées assez facilement. Celles-ci conservent encore leurs arcs surbaissés à claveaux larges (us 1020) prenant appui sur trois supports différents. Le premier correspond à un pilier engagé dans la maçonnerie (us 1027), le second à une colonne (us 1028), le troisième à un pilier avec deux demi-colonnes engagées (us 1008). Tous ces éléments sont construits en pierre de taille granitique. Les moellons sont réservés aux parements de la maçonnerie primitive conservée seulement sur 8,33 m de long (us 1019). La moitié Est du mur a, semble-t-il, fait l'objet d'une reprise de construction assez importante, correspondant à l'us 1015. Cette maçonnerie est composée là encore de moellons de schiste mais n'intègre plus dans son élévation les arcades observées précédemment. Seul un pilier en granite subsiste encore (us 1017), permettant de supposer la présence d'une ou deux arcades qui auraient entièrement disparues. Enfin, à l'extrémité orientale, la maçonnerie d'origine semble encore conservée. Elle se caractérise par un appareil en moellons de granite équarris liés par du mortier de chaux et associés à un contrefort d'angle (us 1014).

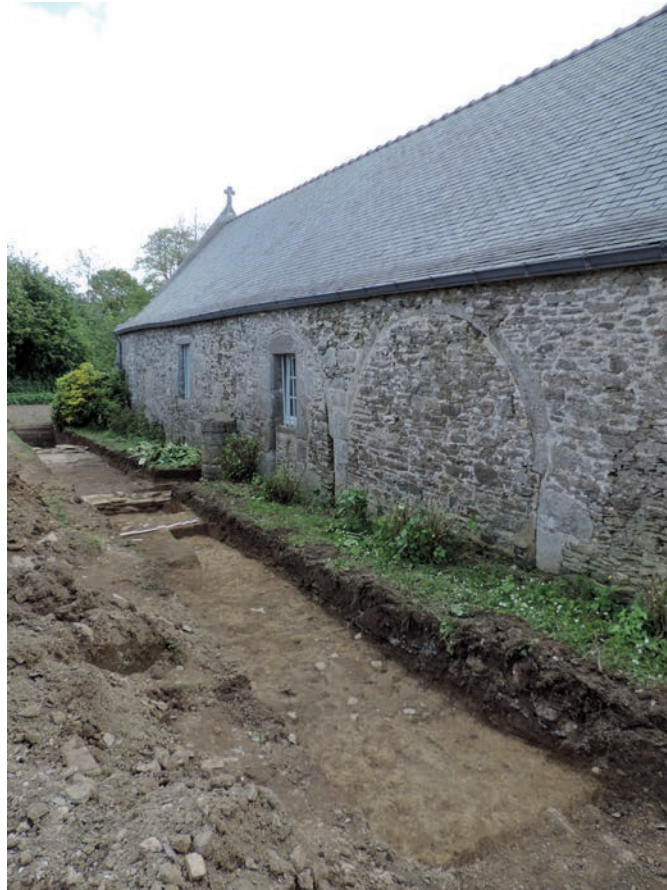
Fig. 7 Vue d'ensemble de la tranchée © T. Béthus

A l'intérieur de la tranchée, les vestiges découverts confirment la présence du collatéral et permettent de préciser son plan (fig. 7). Vers l'Est, son emprise est probablement délimitée par le mur 1013 apparu à l'extrémité orientale de la tranchée. Cette maçonnerie, perpendiculaire au gouttereau nord de la chapelle, mesure 0,85 m de large et 1,50 m de long et est composée principalement de gros blocs de schiste et de granite liés à l'argile (fig. 8). Cinq assises sont encore conservées. A l'autre extrémité de la tranchée, le mur pignon ouest n'est pas aussi bien conservé et a semble-t-il entièrement disparu. Seule sa tranchée de récupération est encore visible dans l'axe du mur pignon (us 1006) (fig. 9).

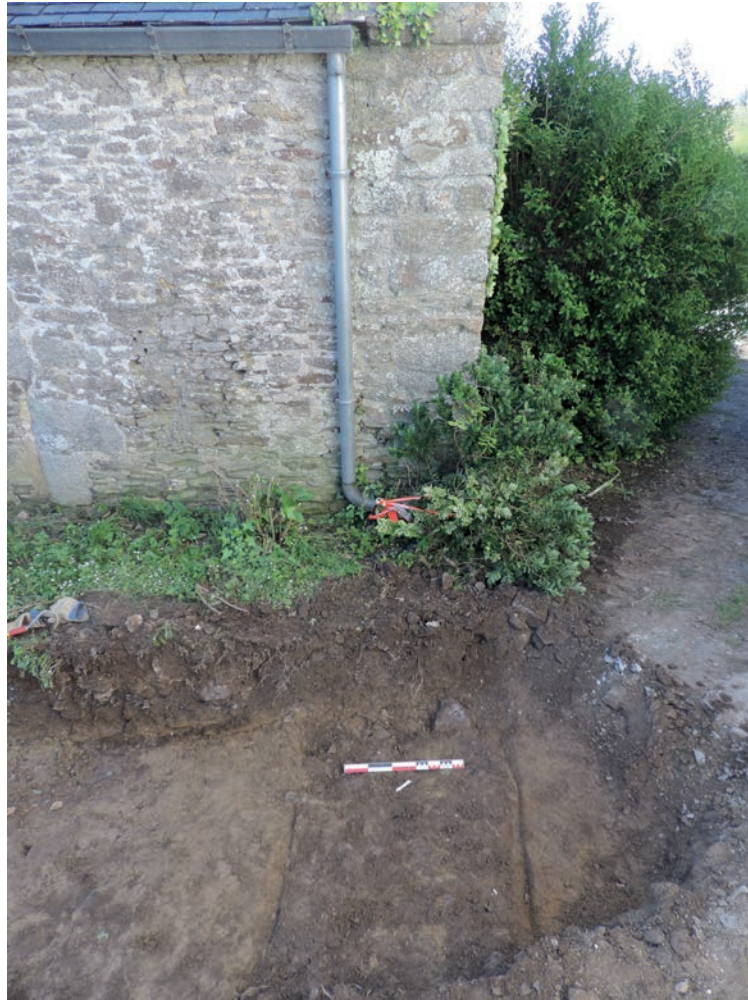
Fig. 9 Tranchée de mur récupéré us 1006 © T. Béthus

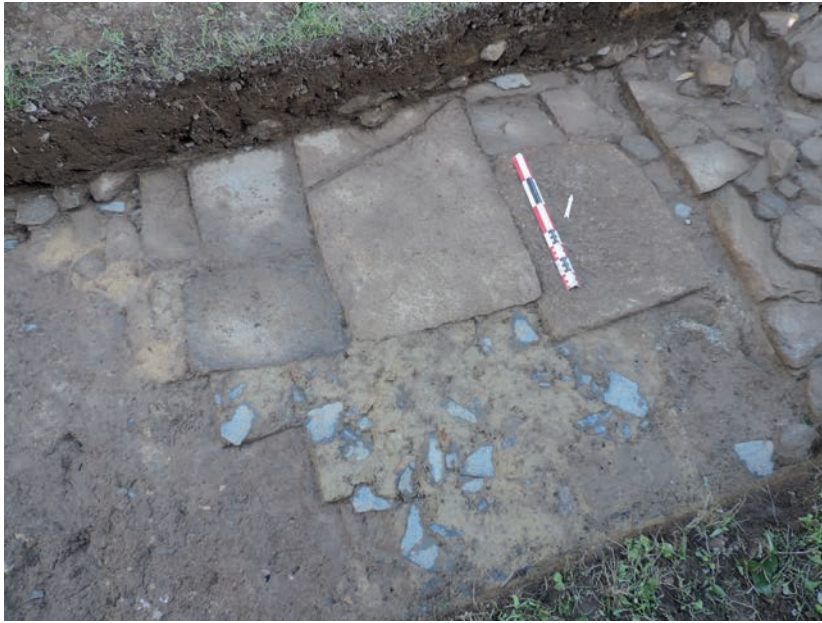
Fig. 10 Dallage us 1012 © T. Béthus

A l'intérieur de cet espace, la stratigraphie comprend un premier niveau de terre végétale épais d'environ 0,10 m et au-dessous duquel est étalée une couche composée essentiellement de fragments d'ardoises (us 1003) (fig. 10). Ce niveau, épais au maximum de 0,10 m, correspond probablement au vestige d'une toiture effondrée sur un premier niveau d'argile. Ce niveau, visible à une altitude de 36,36 m NGF, regroupe les us 1005 et 1011 que l'on peut interpréter comme des lambeaux d'un même sol (fig. 5). L'us 1012, visible à la même altitude, peut également leur être associé. Cette us est constituée de dalles en granite posées à l'extrémité est du collatéral sur ce niveau argileux (fig. 10). Vers l'Est, ces niveaux reposent sur une couche de terre brune très homogène, mêlée à de rares fragments de schiste et épaisse d'environ 0,40 m (us 1010) (fig. 11). Vers l'Ouest, cette stratigraphie diffère sensiblement et présente un niveau de terre brune plus hétérogène mêlé à des cailloux plus nombreux (us 1025) (fig. 9 et 12) et à l'intérieur duquel est également fondée la maçonnerie 1007. Cette maçonnerie mesure 2,20 m de long, 0,80 m de large et est orientée elle aussi dans le sens nord-sud, perpendiculairement au mur gouttereau nord de la chapelle. Là encore, sa construction est composée principalement de moellons de schiste et de granite liés à l'argile mais sert également de soubassement au pilier de maçonnerie 1008 dont la base a été mise au jour à une altitude de 37,10 m NGF (fig. 5 et 13). Les deux, de même largeur, semblent contemporains.

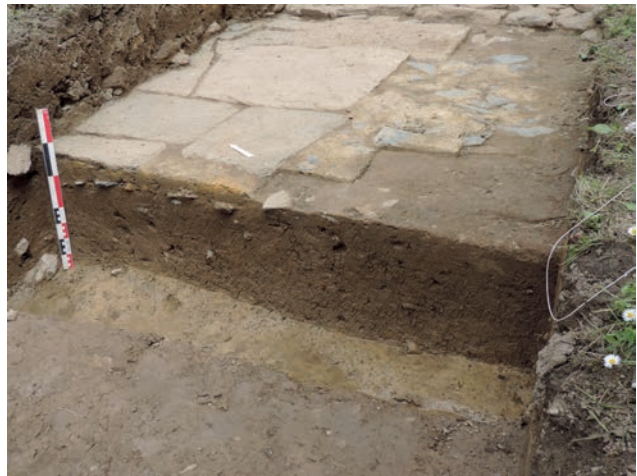
localisation de la coupe

Fig. 11 Sondage 2 coupe est et photo © T. Béthus, E. Fécamp

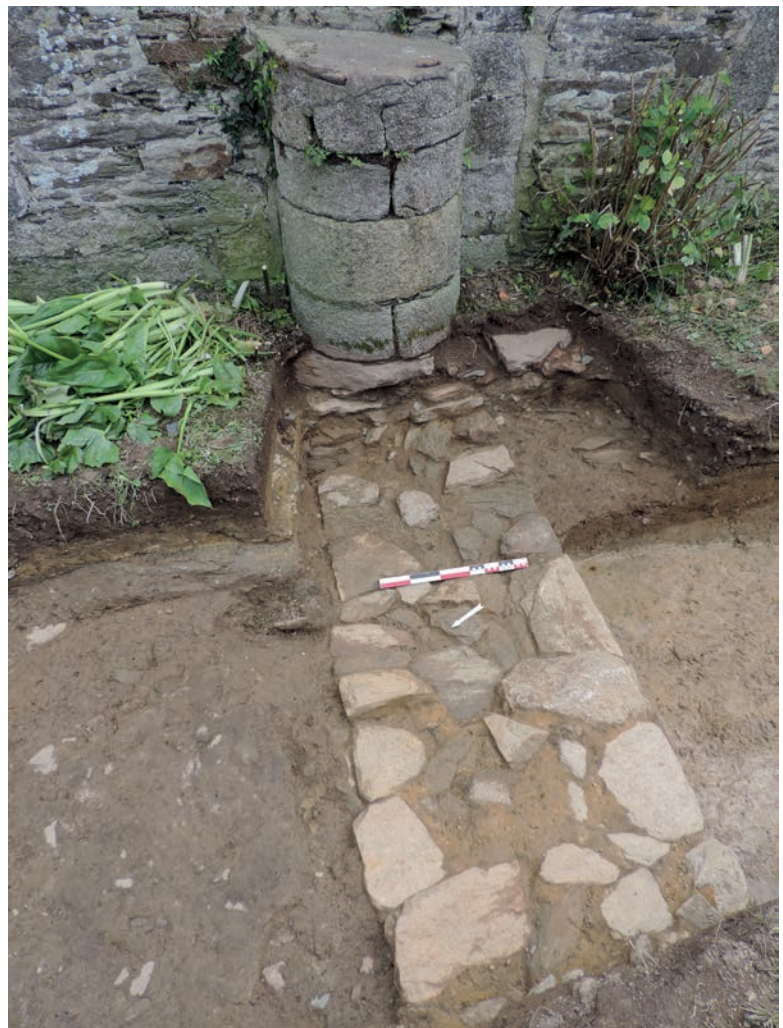
Fig. 13 Maçonnerie 1007 et demi-colonne 1008 © T. Bêthus
