Bretagne, Morbihan, Theix-Noyal, rue de Talhouët

La villa de Talhouët

Juillet 2021

44	1.	Présentation de l'opération
44	1.1	Le cadre de l'intervention
44	1.1.1	Introduction
44	1.1.2	Le contexte géographique, topographique et géologique
46	1.1.3	Le contexte archéologique
46	1.1.3.1	Historique des recherches
49	1.1.3.2	Les apports du diagnostic
50	1.2	Descriptif technique et scientifique de l'opération
50	1.2.1	Aspects techniques du décapage et de la fouille
51	1.2.3	Enregistrement et archivage des données archéologiques
54	2.	Présentation des résultats
54	2.1	Remarques préliminaires
55	2.2	La phase 1 : fin de la Tène moyenne/Tène finale
55	2.2.1	Les structures fossoyées
65	2.2.2	Les structures funéraires
65	2.2.2.1	Un bûcher funéraire (SP1347)
68	2.2.2.2	Un dépôt secondaire de crémation (SP1004=VP1004)
69	2.2.3	Conclusion de la phase 1
69	2.3	La phase 2 : 2e moitié du Ier siècle de notre ère – début du IIe siècle
71	2.3.1	Le bâtiment résidentiel
73	2.3.1.1	La galerie
75	2.3.1.2	Le pavillon occidental

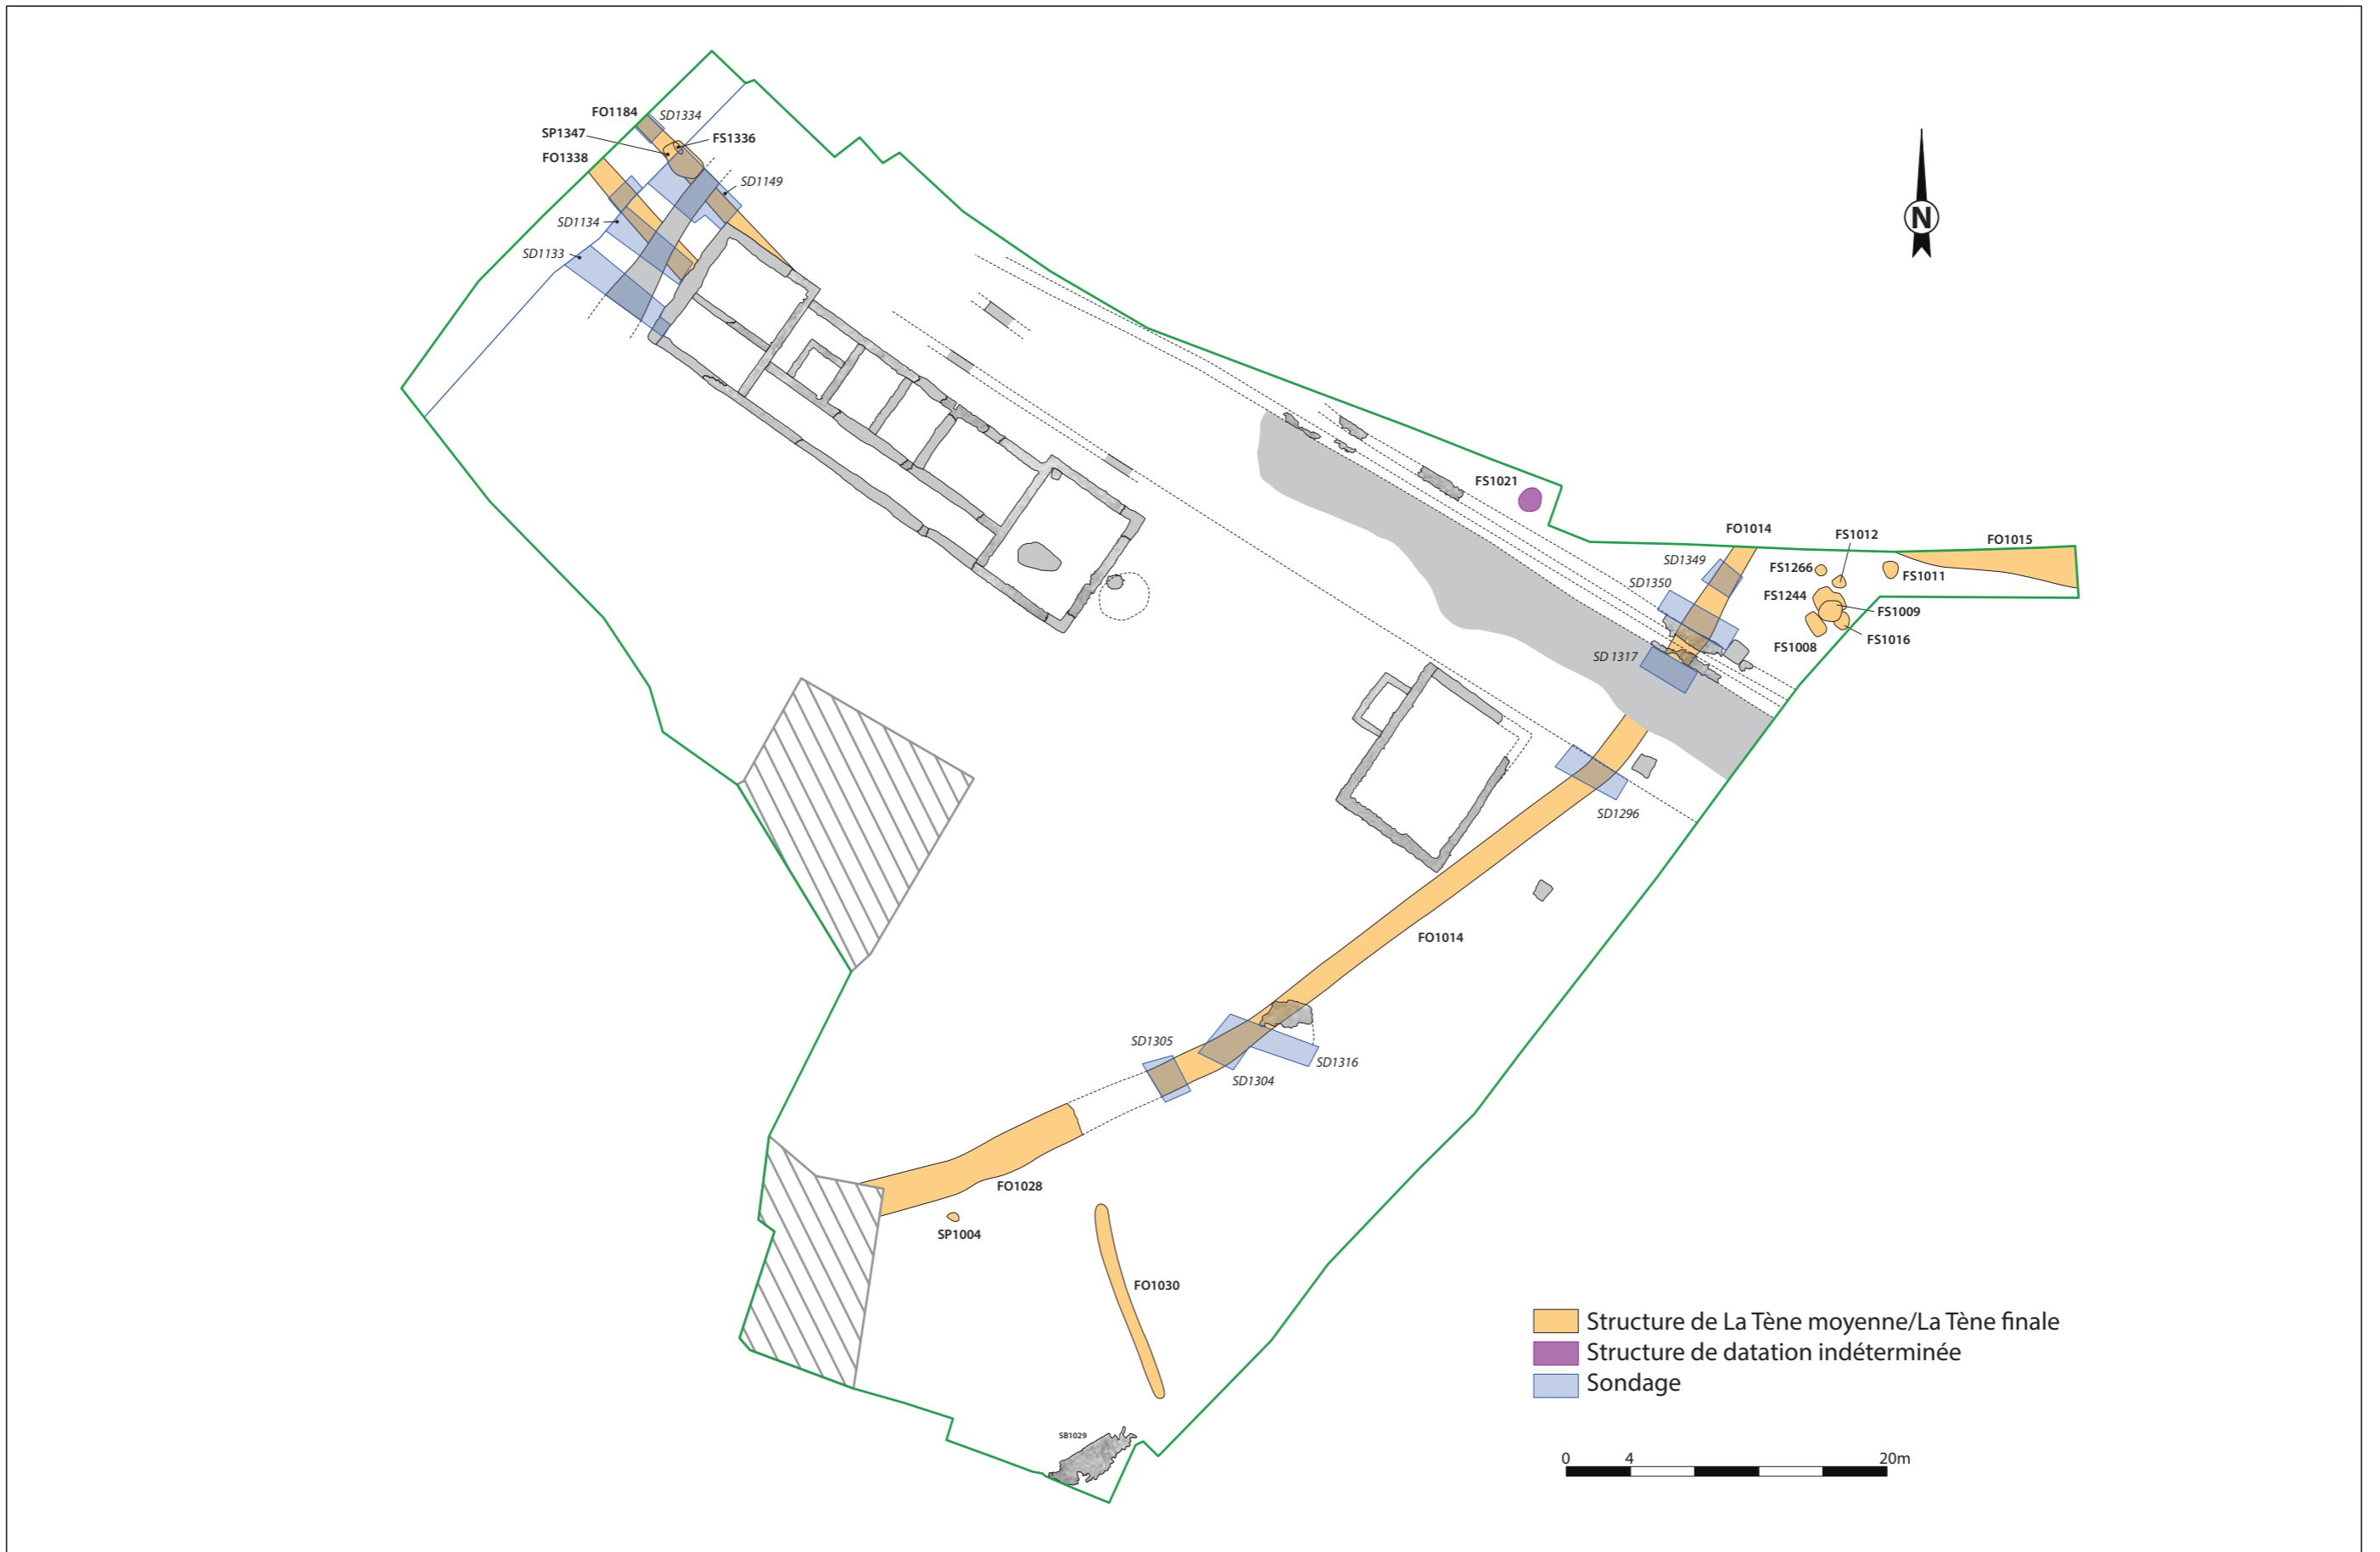
Fig.13 Répartition des vestiges de la phase 1 (La Tène moyenne/La Tène finale).

Les vestiges archéologiques correspondant à cette phase sont assez nombreux et témoignent indiscutablement d'une occupation relativement précoce du secteur (fig.13). Ces premiers vestiges sont représentés principalement par des structures en creux localisées en partie orientale et occidentale de la fouille. Cette répartition s'explique par les dommages créés par les aménagements postérieurs. Il est alors difficile d'établir une véritable organisation. Ils vont être traités pour cette raison de manière géographique et par grand ensemble. Les premières structures se rattachent à un système fossoyé, en particulier avec le fossé FO1014 qui est le mieux conservé. Ce fossé FO1014 (= FO1028, FO1303) a été mis au jour sur plus

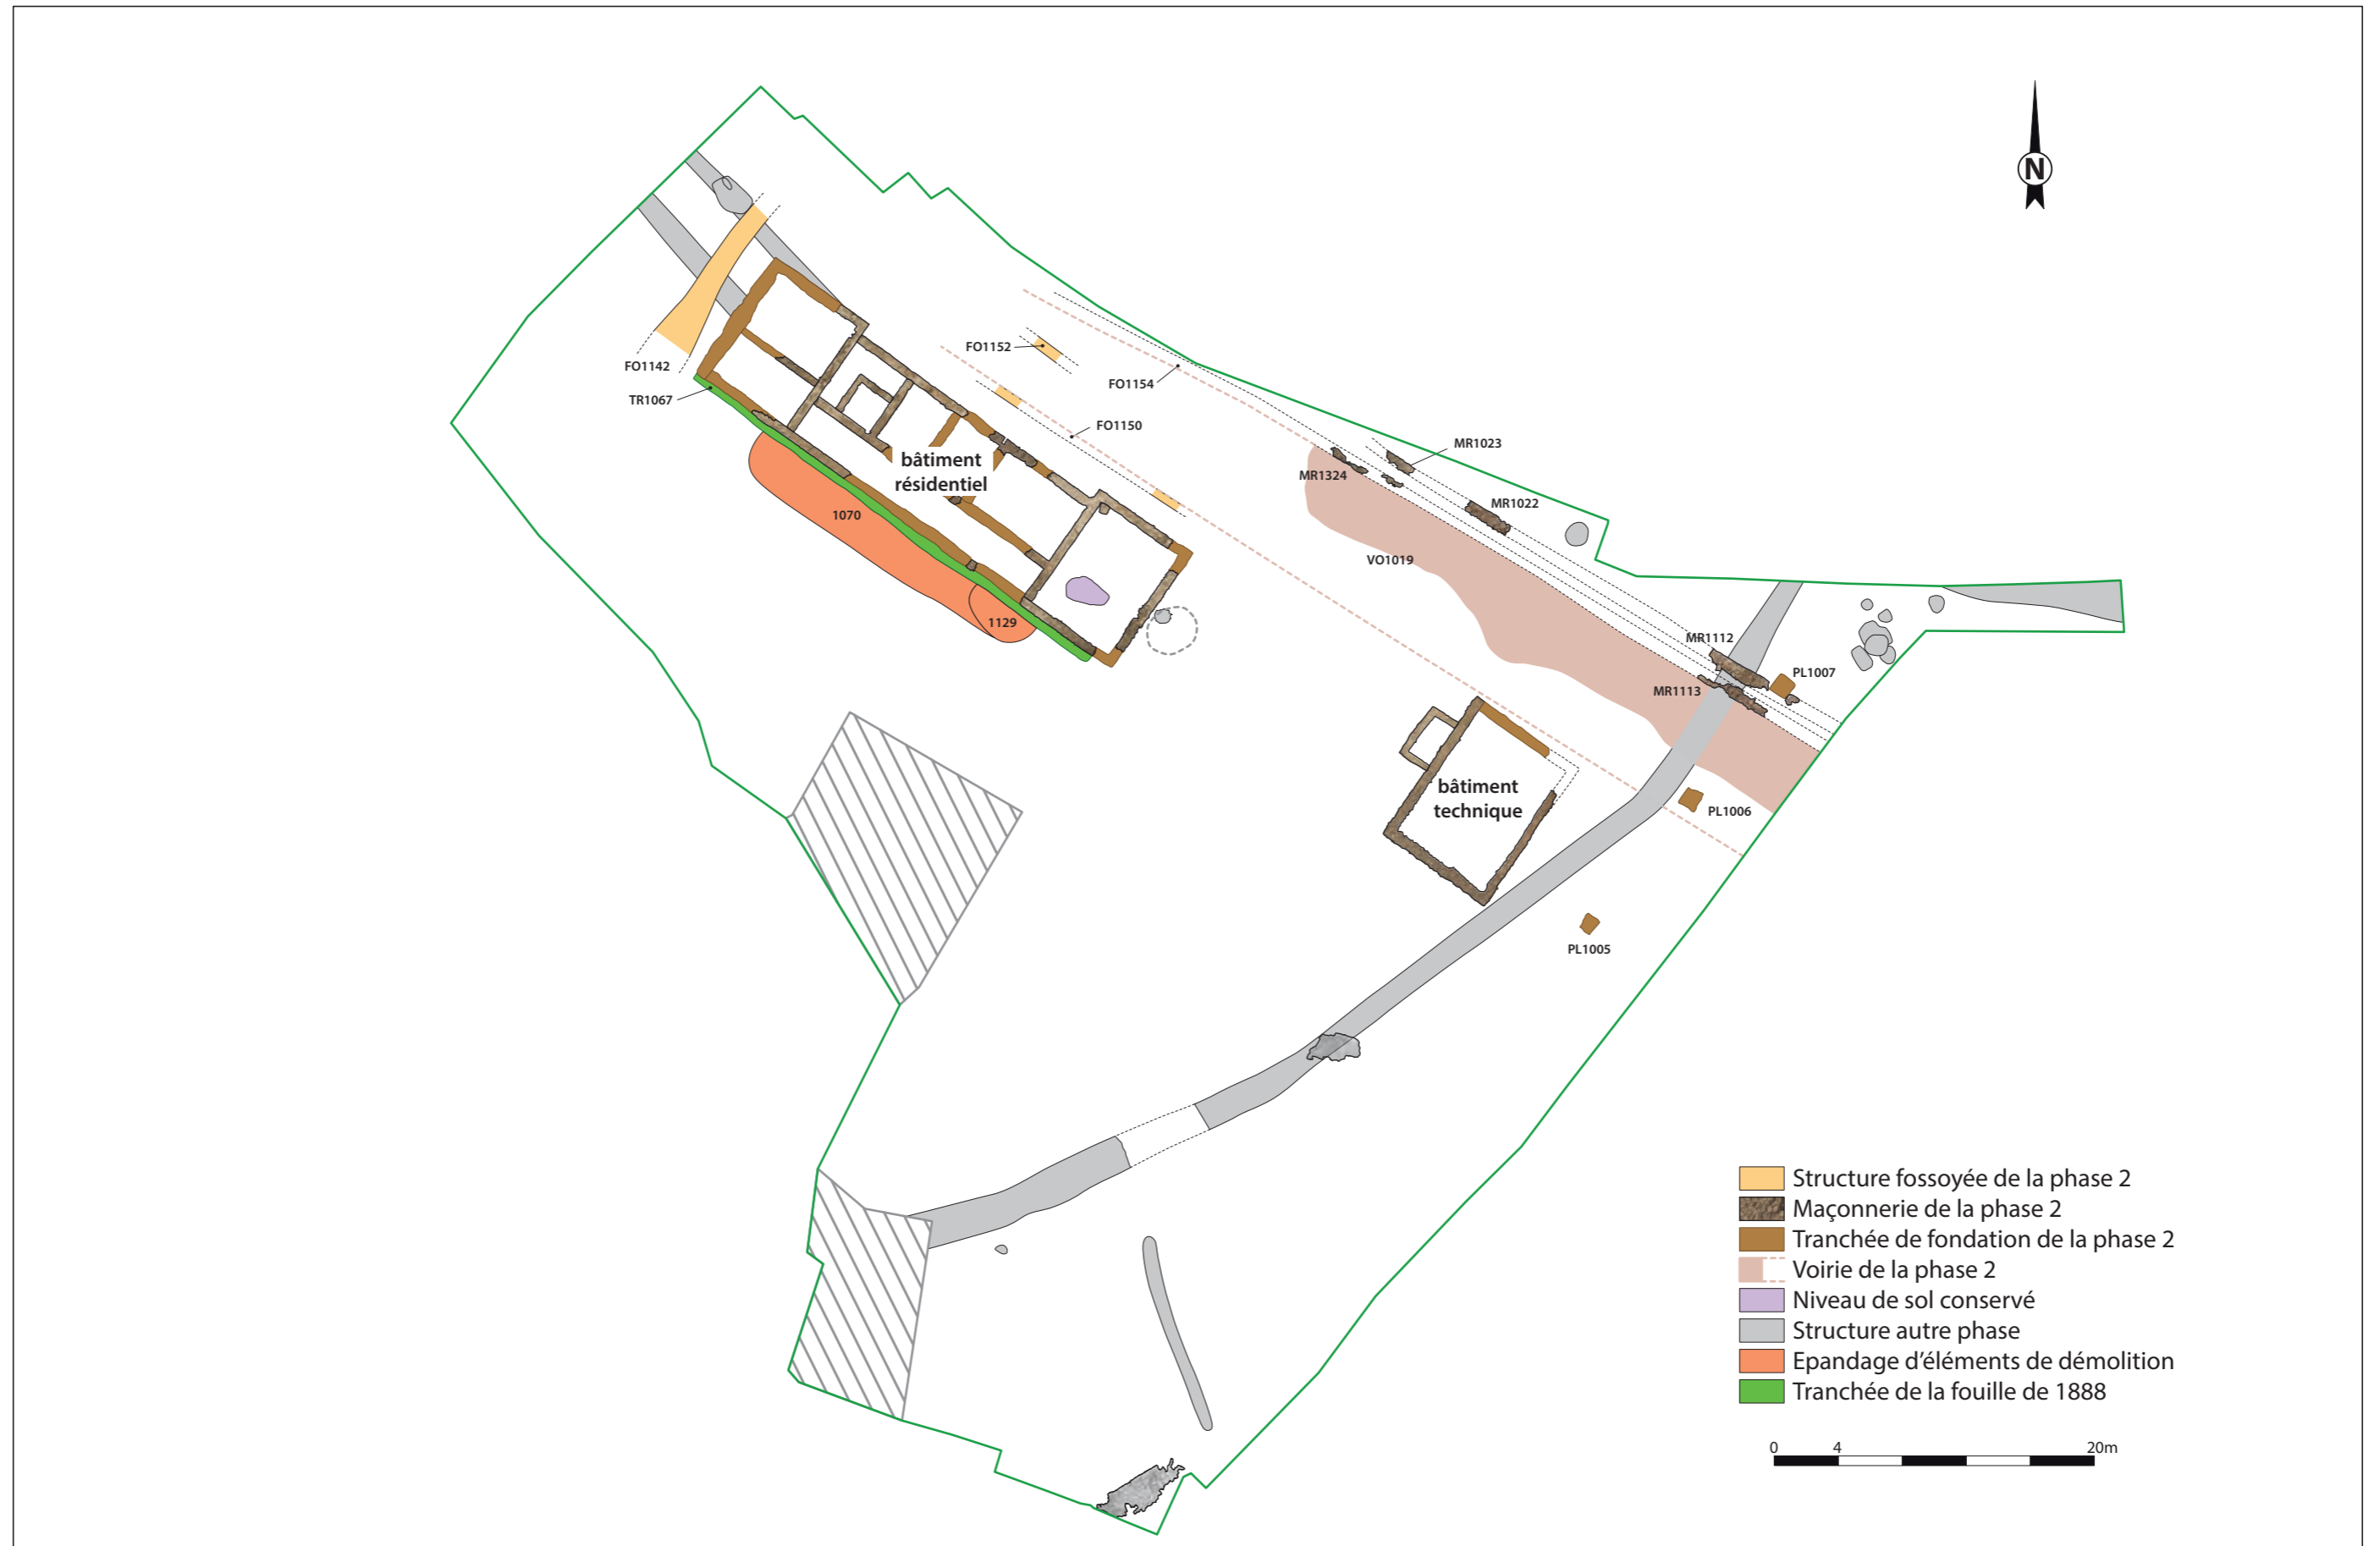
Fig.36 Plan de répartition des vestiges attribués à la phase 2.

La phase 2 du site est marquée indiscutablement par un essor du bâti daté de la période gallo-romaine. L'emprise de fouille a permis de mettre au jour des vestiges d'une *villa* qui se compose au minimum d'un bâtiment résidentiel et d'un bâtiment secondaire. La plupart des maçonneries sont conservées sous la forme de fondations avec au maximum une assise d'élévation conservée (fig.36). A l'heure actuelle, il est resté difficile de dater précisément la construction de la *villa*. Les fouilles menées au XIXe siècle ont détruit les indices archéologiques potentiels, la stratigraphie a été bouleversée et le mobilier réparti entre les fouilleurs ou rejeté *in situ*. La *villa* semble construite d'une même unité chronologique, avec

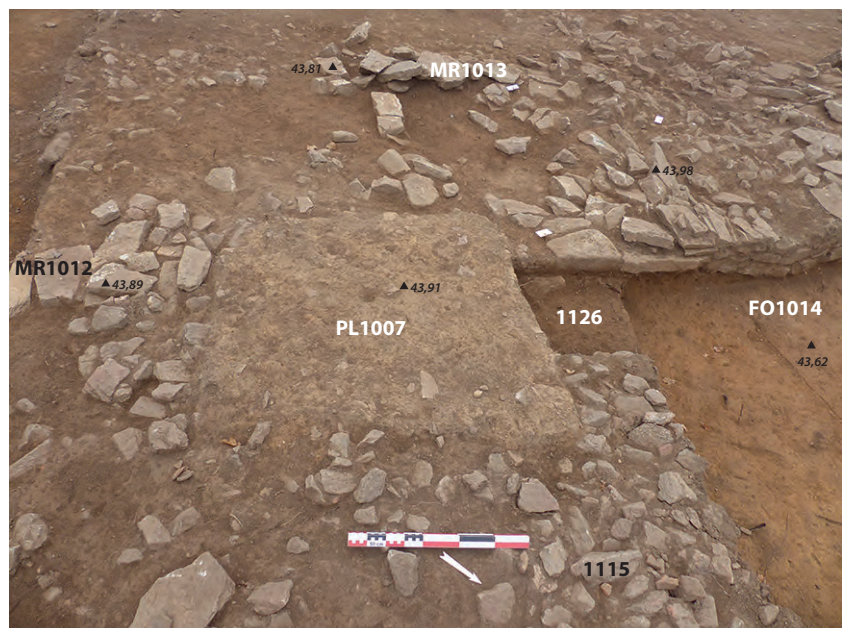
Fig.78 Vue d'ensemble du plot PL1007 encastré dans la maçonnerie MR1112, (vue depuis le nord-est).

Il faut signaler aussi la présence de trois structures bâties qui sont conservées uniquement sous la forme de lambeaux de mortier (PL1005, PL1006 et PL1007, fig.77). Ces structures ont une forme carrée, de 1,15 m de côté pour la mieux conservée (PL1007). Ces sortes de plots sont constitués de mortier jaune fin mélangé à de rares moellons, des cailloux et des fragments de tuiles. Le plot PL1007 s'intègre complètement dans le mur MR1112 précédent décrit (fig.78). Ils sont alignés sur un axe nord-est/sud-ouest (soit NL 39.50°E) et espacés de 7,60 m entre le plot PL1006 et PL1007, et de 8,90 m entre le plot PL1006 et PL1005. Leur état de conservation est mauvais et devient de plus en plus médiocre en direction du sud de la fouille, si bien que le plot PL1005 n'est conservé que sur 2 cm d'épaisseur (fig.79 et 80). Cette observation autorise l'hypothèse de la présence d'autres plots en partie sud de l'emprise de fouille mais aujourd'hui disparus. Si la nature exacte de ces bases de structures n'est pas connue, elles marquent indéniablement le paysage et délimitent, borne l'espace.

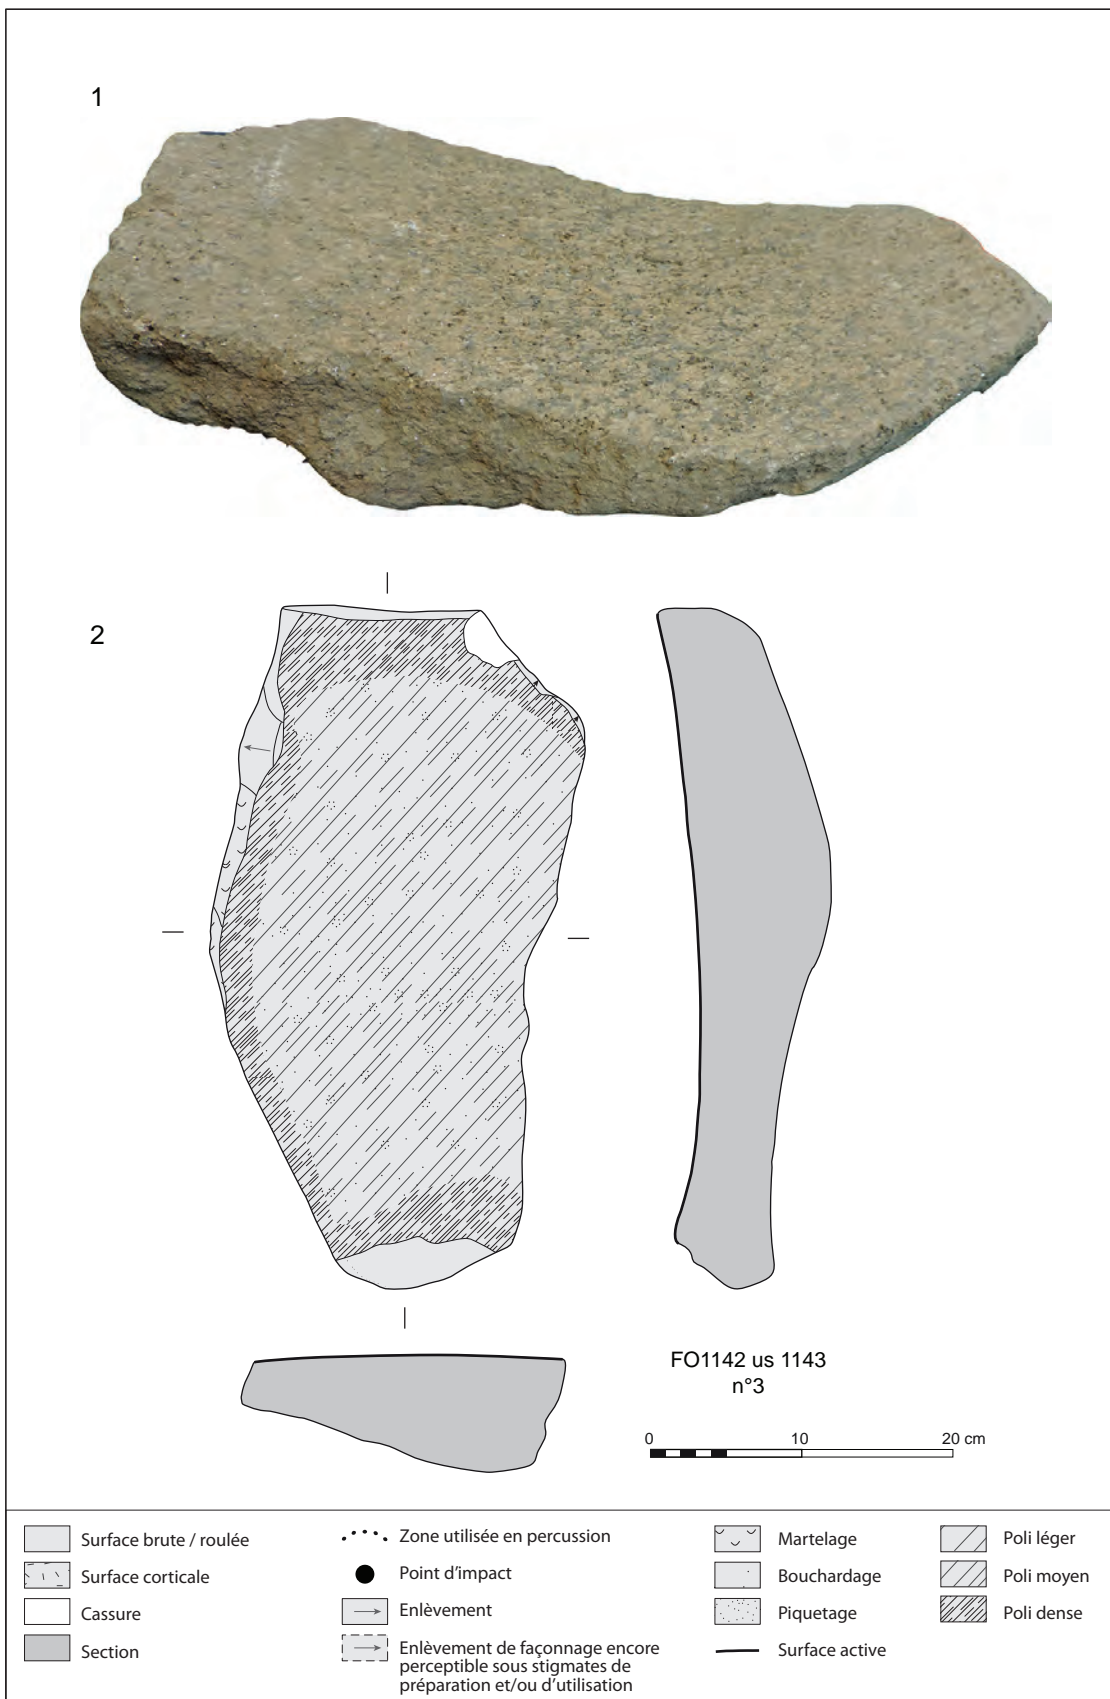
Fig.129 Meule va-et-vient : 1 - vue de profil ; 2 – relevé en plan et en coupe.
