Bretagne, Ille-et-Vilaine, Dinard, manoir de la
Vicomté, avenue Georges Pian

Rapport de diagnostic

Bretagne, Ille-et-Vilaine, Dinard, manoir de la Vicomté,
avenue Georges Pian

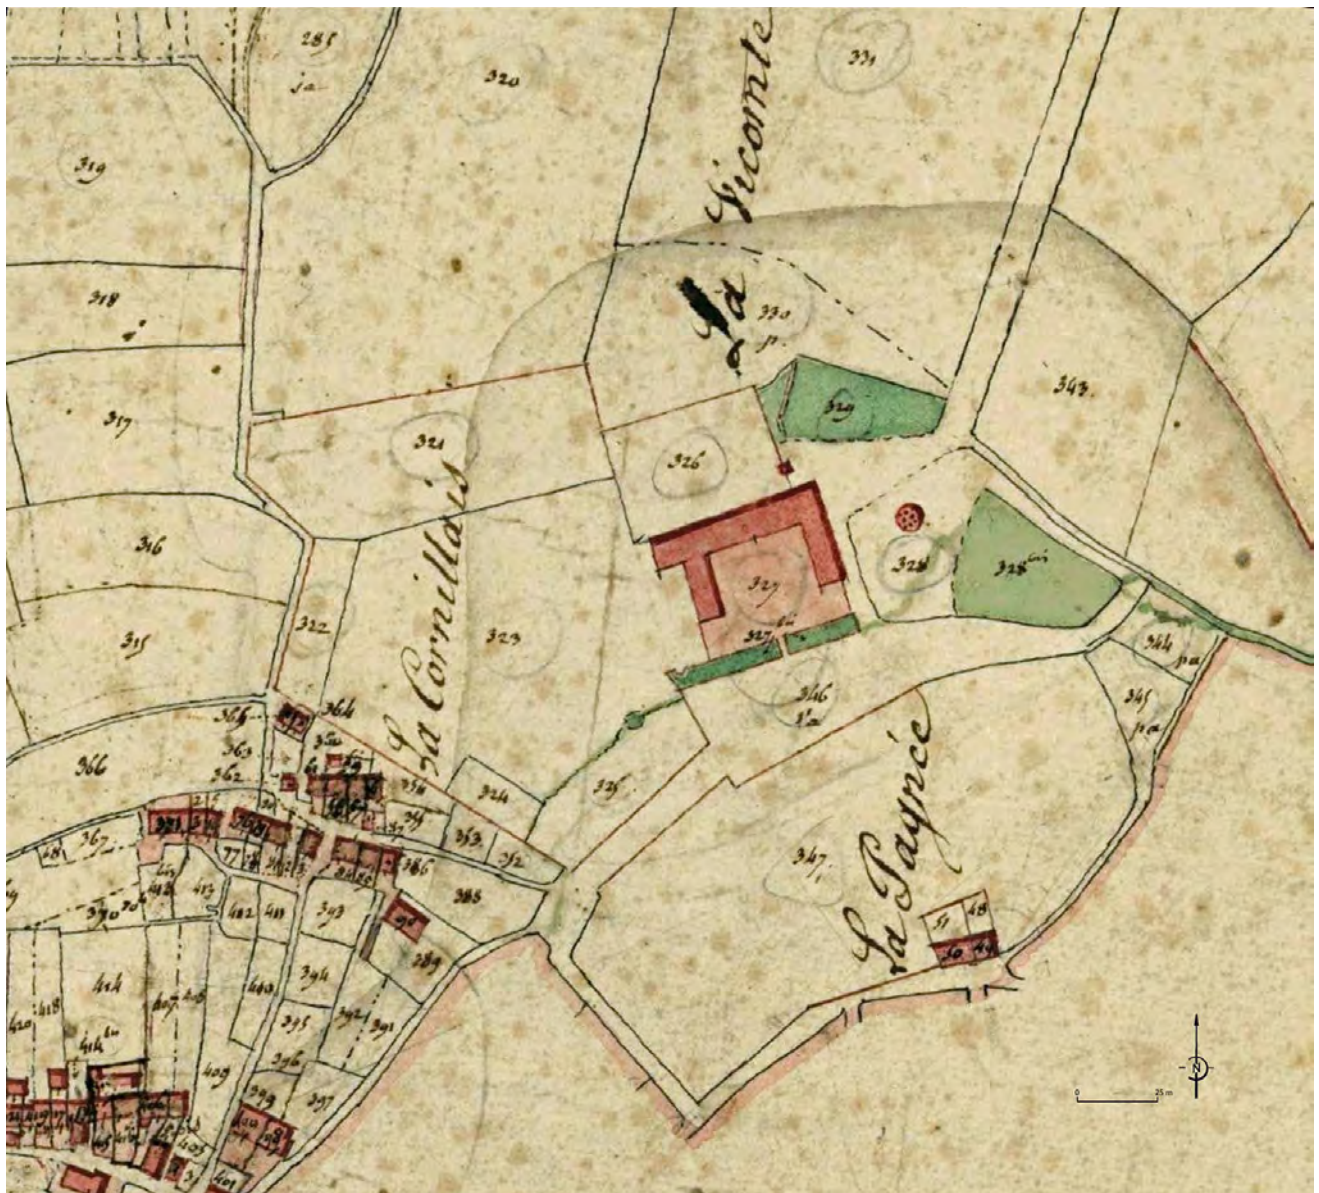
Fig.3 Extrait du cadastre ancien, AD 35 3P5323, section C 2e feuille.

Le manoir de la Vicomté conserve encore quelques parties anciennes, très remaniées, pouvant remonter au XVIe siècle selon le dossier constitué par l'inventaire général (<http://patrimoine.bzh/gertrude-diffusion/dossier/manoir-dit-chateau-de-la-vicomte/8b7d51fd-2e8a-4fcb-8ea6-2b5a443e91ac>, consulté le 3/03/2021). Son domaine renfermait un colombier, des étangs, une garenne des pêcheries sur la Rance. Plusieurs de ces éléments sont identifiables sur le cadastre ancien, levé en 1828, tels les douves et les deux étangs, ainsi que le colombier (AD 35 3P5323, section C 2e feuille, **fig.3**).

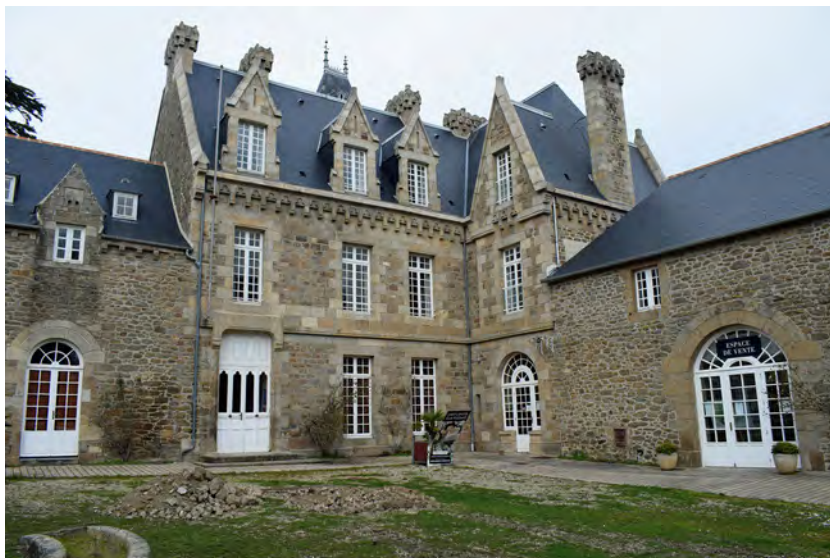
Fig.5 Façade principale du manoir néogothique construit vers 1890.

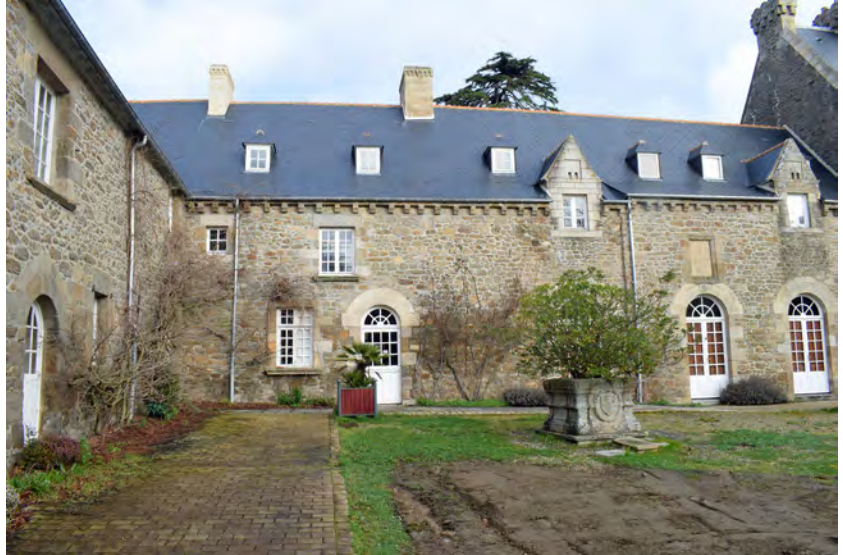
Fig.6 Façade principale de l'ancien corps de logis.

La partie ouest de l'aile nord est plus ancienne. Elle a cependant fait l'objet de modifications récentes, comme l'atteste une carte postale du début du XX^e siècle figurant au dossier de l'Inventaire (fig.6 et 7). Les modillons qui soulignent le sommet de la façade sont anciens et peuvent dater du début de l'époque moderne. En revanche, il est possible que les faux mâchicoulis à décor de trèfles qu'ils supportent soient un ajout lors de la construction du nouveau logis. Ils montrent une rupture de niveau, correspondant à un décalage du nu de la façade, qui marque une reprise dans la construction, sans qu'une chronologie ne puisse en être proposée. La fausse baie qui orne la partie orientale semble d'origine. Elle devait abriter les armoiries de la famille Chauchart. La lucarne à l'est figure sur la vue ancienne mais semble être un ajout contemporain du logis néogothique. Celle du centre de

la façade, près du changement de nu, est un ajout plus récent sur le même modèle, comme les portes en plein cintre, repercées à l'endroit d'anciennes baies, qui copient les portes de l'aile ouest. Leur arrière voussure en blocs de béton moulé attestent par ailleurs une datation récente. Les appuis des fenêtres ouvertes à l'ouest ne sont pas présents sur la carte postale et sont donc des remplois récents, attestant encore des modifications tardives de la façade.

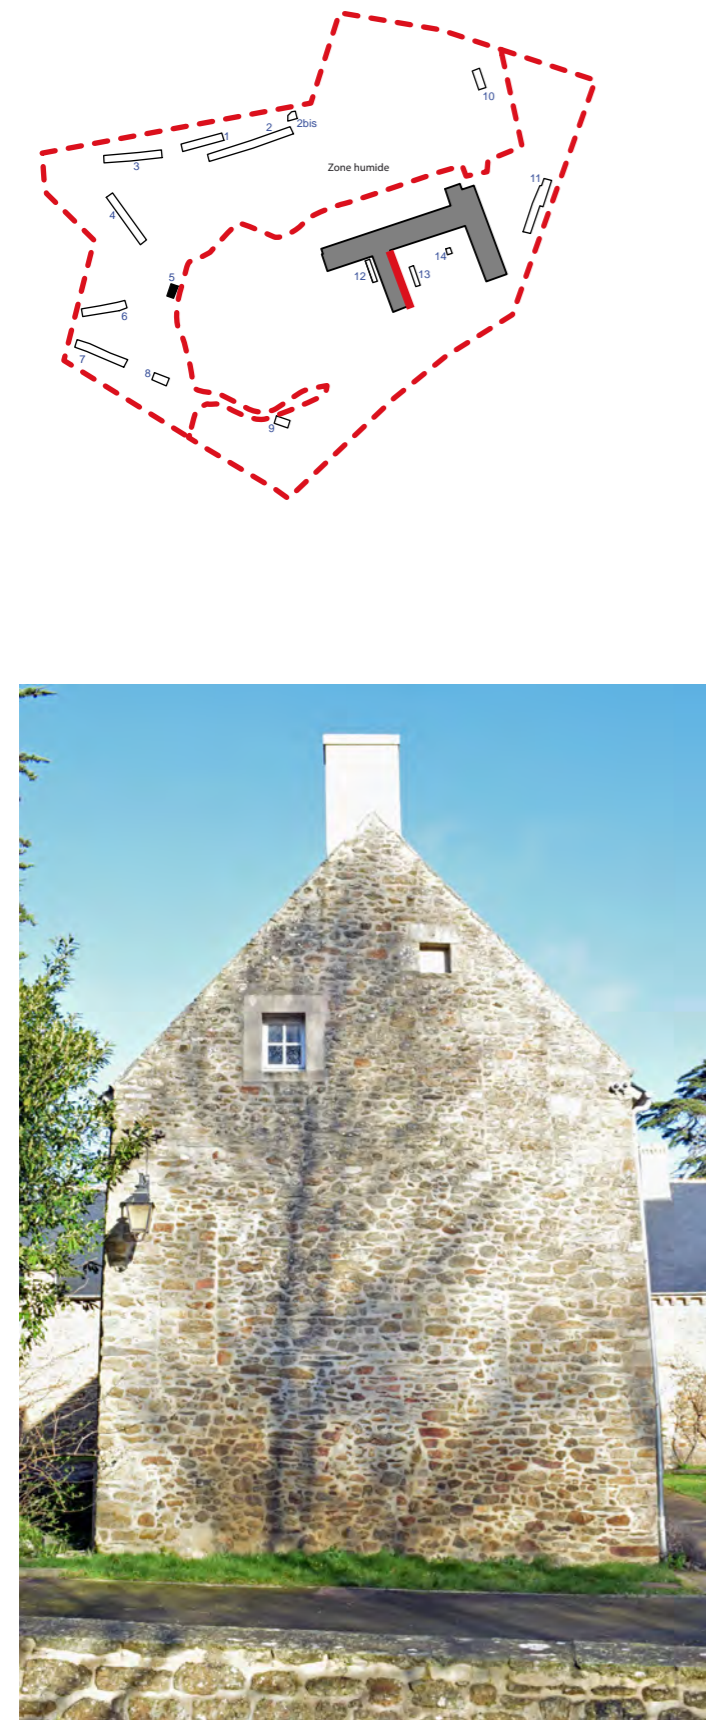
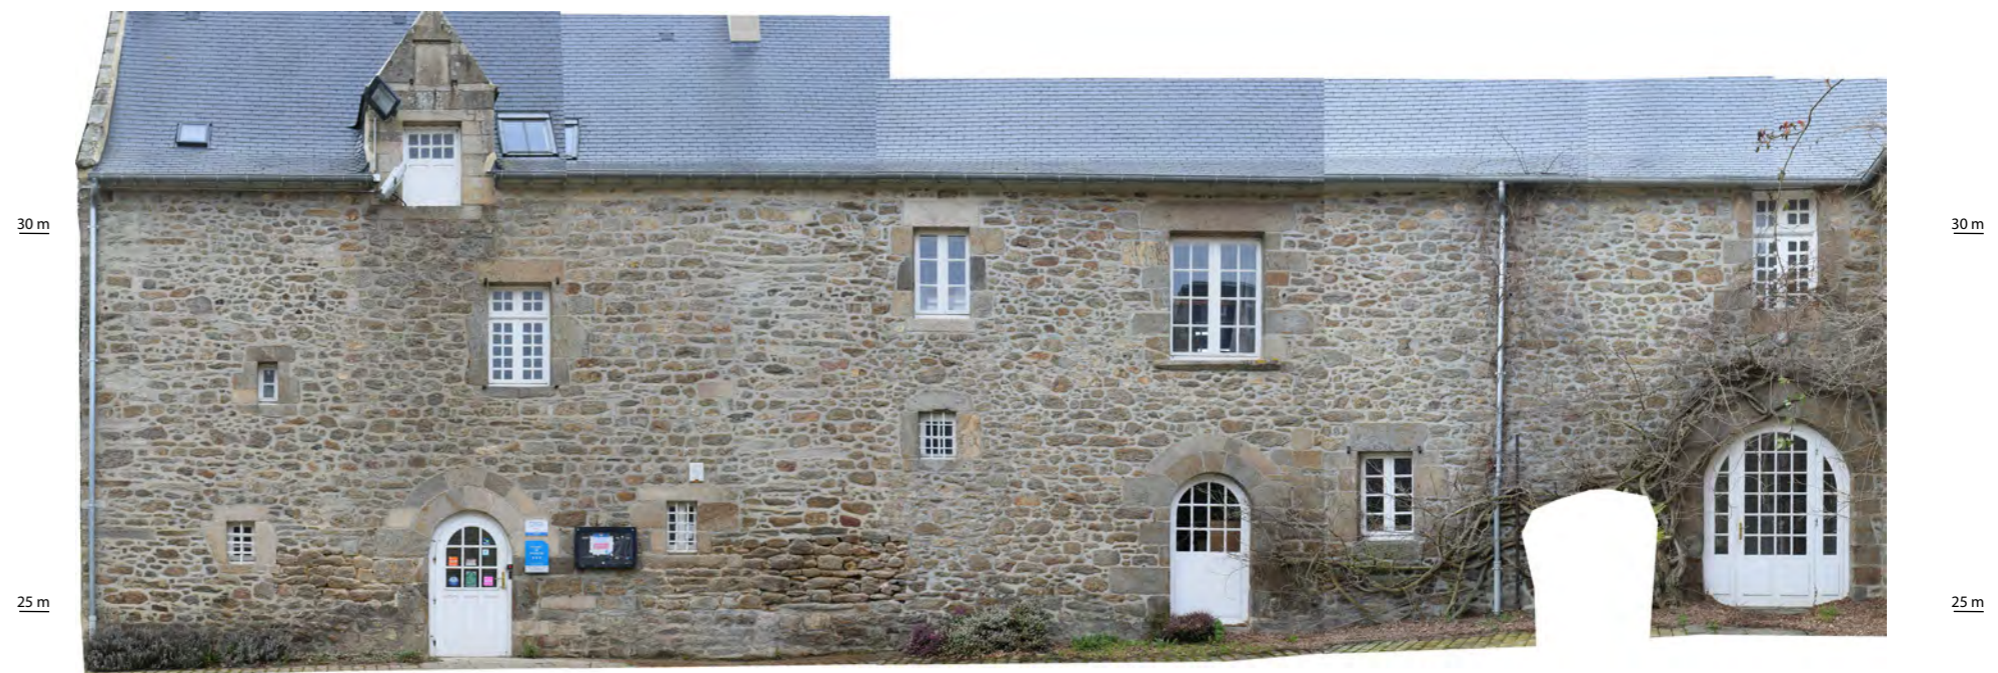
- limites de reprises
- maçonnerie au loess
- maçonnerie à la chaux

Fig.8 Levé orthophotographique et étude du bâti, façade est, aile ouest.
© F. Boumier et L. Beuchet, Inrap

L'aile occidentale, a fait l'objet d'une analyse plus minutieuse (fig.8). Sa façade sur cour a été totalement rejointoyée au ciment, rendant la lecture difficile. La partie nord, partiellement masquée par une glycine, est encore plus difficile à lire. Le bâtiment est divisé en trois volumes par deux refends dont la position est marquée par les souches de cheminées. Chacun des volumes est nettement individualisé par des niveaux de sol s'étagant dans la pente, du nord au sud. Un examen attentif révèle plusieurs reprises. On note, plusieurs grandes dalles de schiste incluses dans la maçonnerie, au droit du refend sud. Une seconde rupture est visible, matérialisées par un changement brusque de modules des moellons, au sud de la lucarne. Deux sondages ont été pratiqués au droit de chacune de ces reprises, par enlèvement des joints sur une bande haute d'un mètre environ. Ils ont

La petite fenêtre qui s'ouvre à l'étage s'intègre également parfaitement dans les arases de moellons et semble d'origine. La rupture verticale du rejointoiement, au sud, marque probablement l'emplacement d'un ancien préau ou appentis. La large porte cintrée et les deux baies de l'étage sont des percements manifestement récents. La porte recoupe notamment l'enduit de ciment en soubassement, qui semble contemporain du percement d'une porte à l'encadrement de brique, un peu plus au sud (fig.10). Entre les deux portes, la baie du rez de chaussée, et trois baies de l'étage présentent le même encadrement de béton de ciment et sont donc des aménagements récents. Au centre, la gerbière paraît également être insérée à posteriori, à partir d'éléments en remploi. Dans la partie sud de l'élévation, on retrouve une ancienne porte à l'encadrement de brique, réduite en fenêtre, identique et contemporaine de la porte ouverte juste au nord (fig.11). Les trois autres baies présentent une mise en œuvre identique, intégrant un linteau en béton et des appuis de ciment pour les fenêtres. Il s'agit manifestement de réaménagements. A l'étage, au nord, au droit de la porte à l'encadrement de brique, de grands blocs de granit et de schiste signalent la position d'une ancienne gerbière. De même, à l'extrémité sud, une petite baie a été bouchée. Enfin, on remarque sur l'ensemble de la partie haute des couples de boulins aménagés en brique liées au ciment gris, correspondant à l'aménagement d'un pigeonnier.

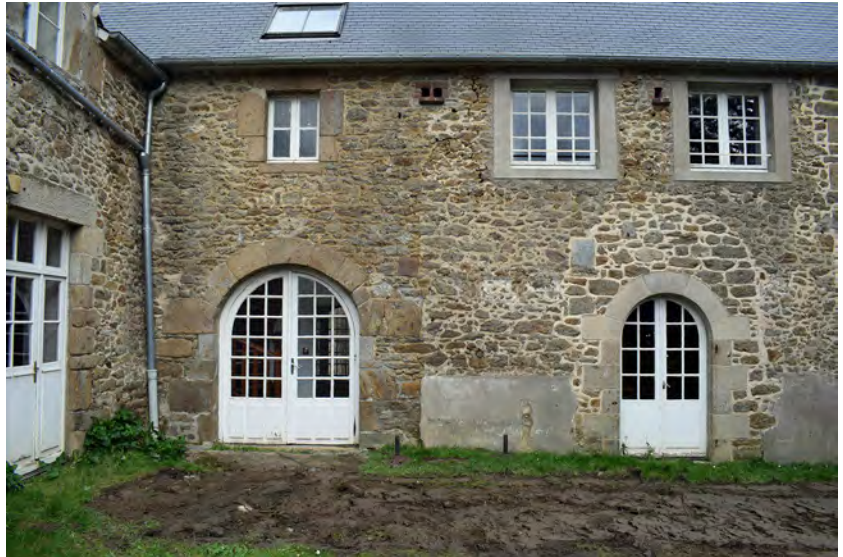
Fig.9 Façade ouest, aile ouest, partie nord.
Photo L. Beuchet, Inrap

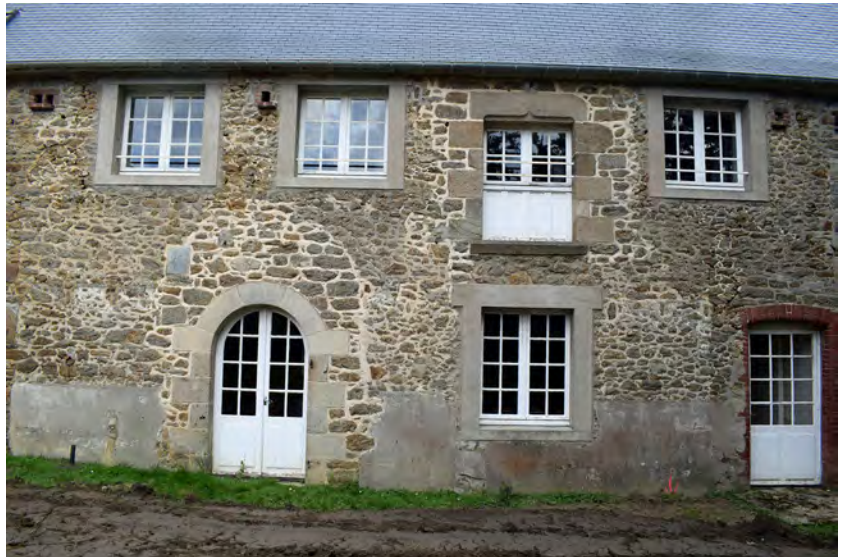
Fig.10 Façade ouest, aile ouest, partie centrale.
Photo L. Beuchet, Inrap

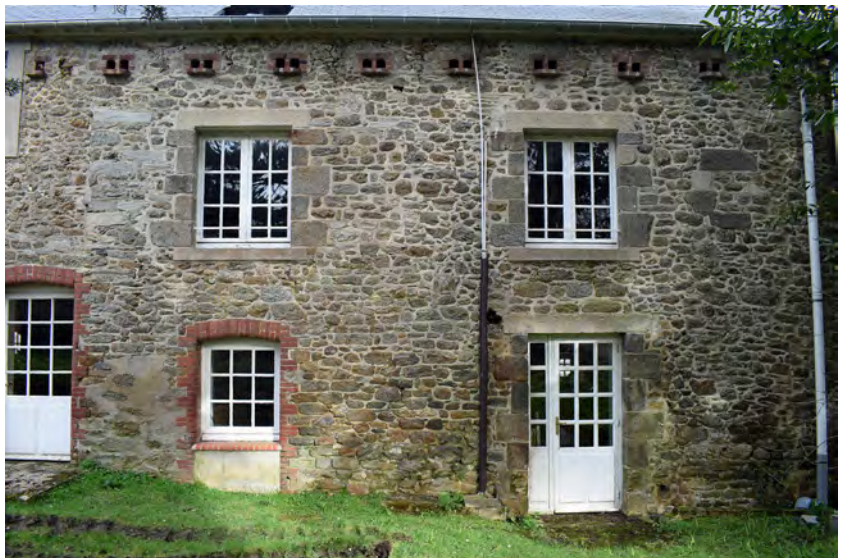
Fig.11 Façade ouest, aile ouest, partie sud.
Photo L. Beuchet, Inrap

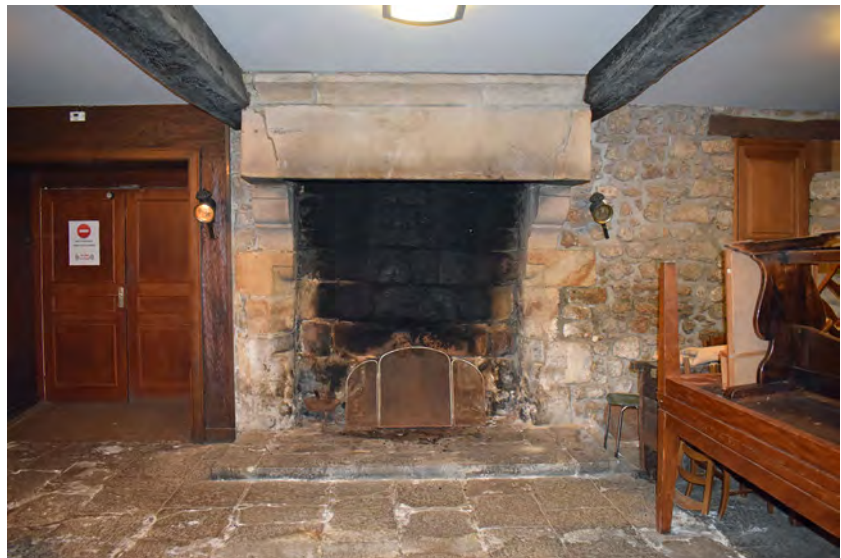
Fig.12 Vue de la cheminée, mur ouest de la pièce à la jonction des ailes nord et ouest.

même, les corbeaux supportant le manteau semblent être retaillés ou des éléments récents.

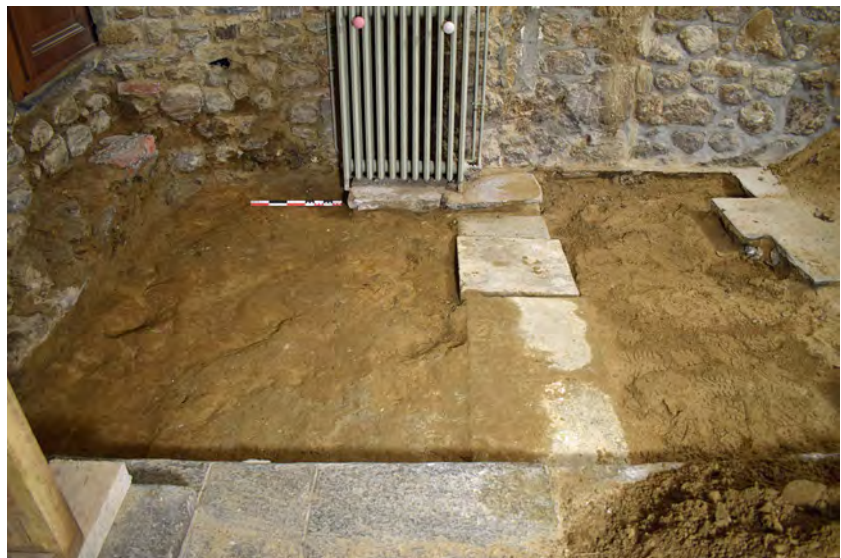
Fig.13 Levé orthophotographique et étude du bâti, élévations de l'angle nord-ouest, sondage 15.

L'angle nord-ouest de la pièce a fait l'objet d'une étude archéologique, précédée de l'enlèvement des joints de ciment sur une bande haute de 1,50 m environ. Cette étude a mis au jour 4 à 5 phases de construction (fig.13). La plus ancienne est située à la base de l'angle de la pièce. Elle est constituée de moellons de granite liés avec un mortier de loess orangé et forme un ressaut à la base du mur ouest. Elle se poursuit vers l'est, à la base du mur nord, sans toutefois former de ressaut. Elle est construite dans une tranchée de fondation qui entaille le loess naturel. Elle est surmontée d'une maçonnerie liée au mortier de chaux grisâtre, qui semble former l'essentiel de la maçonnerie nord. On note que cette maçonnerie forme vers l'angle une courbe assez marquée. Une maçonnerie à la mise en œuvre semblable est visible également sur l'élévation occidentale, plus réduite, recoupée par une maçonnerie liée au mortier de terre argileuse, dans laquelle s'insère parfaitement le piédroit nord de la cheminée. L'ensemble est recoupé par l'aménagement d'un placard, reprenant possiblement l'emplacement d'une porte. On peut lier à cet aménagement tardif la reprise de l'élévation nord, maçonnée au mortier de chaux blanche. Enfin, le niveau du sol de la pièce a été abaissé, faisant disparaître d'éventuels niveaux archéologiques, pour la pose d'un dallage directement sur le loess naturel. Cet abaissement semble lié au percement de la porte cintrée ouvrant au sud sur la cour, et au rejointoiement de l'ensemble des murs au ciment gris.

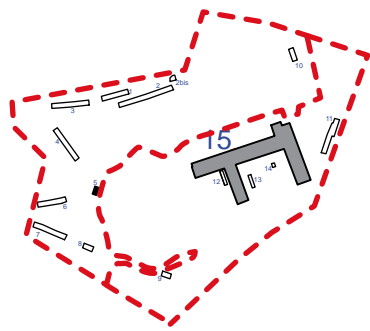
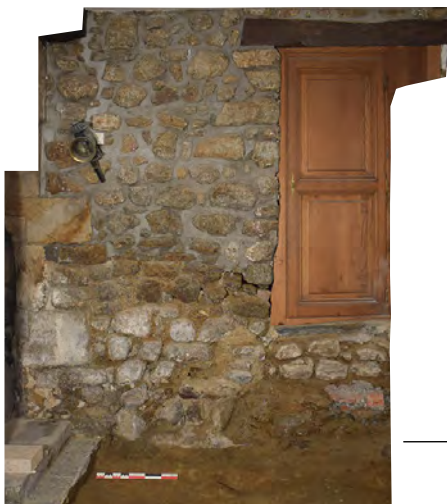
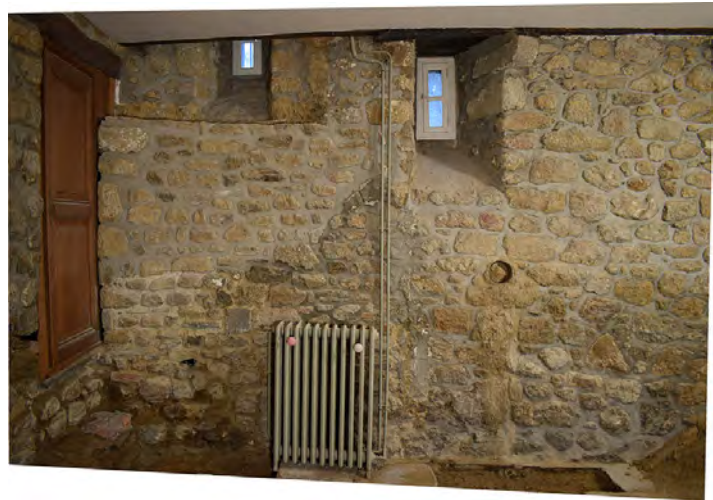
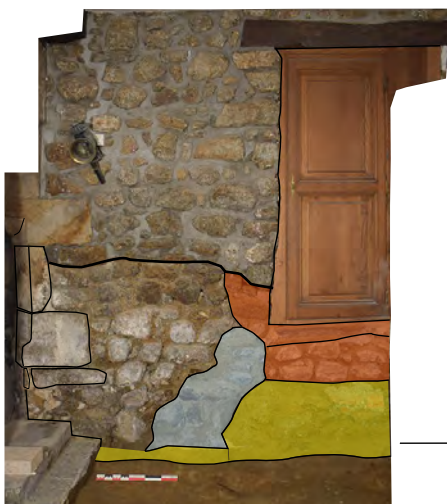
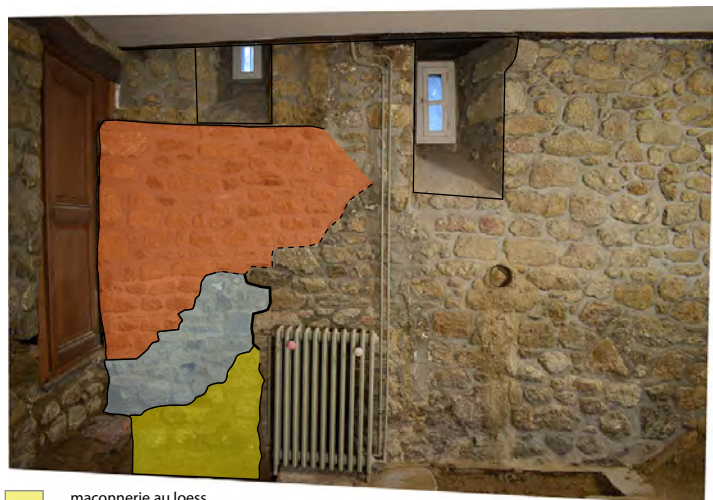
Fig.14 Vue générale du sondage 15, depuis le sud.

Le sondage 15 est implanté dans l'angle nord-ouest de la pièce, en lien avec l'étude du bâti (fig.14).
 Il s'est montré totalement négatif en raison du décaissement pour l'installation du sol actuel, posé sur le loess en place arasé à l'altitude de 24,90 m environ. Signalons la présence d'une canalisation d'élément préfabriqués en béton, antérieures à la pose du dallage.

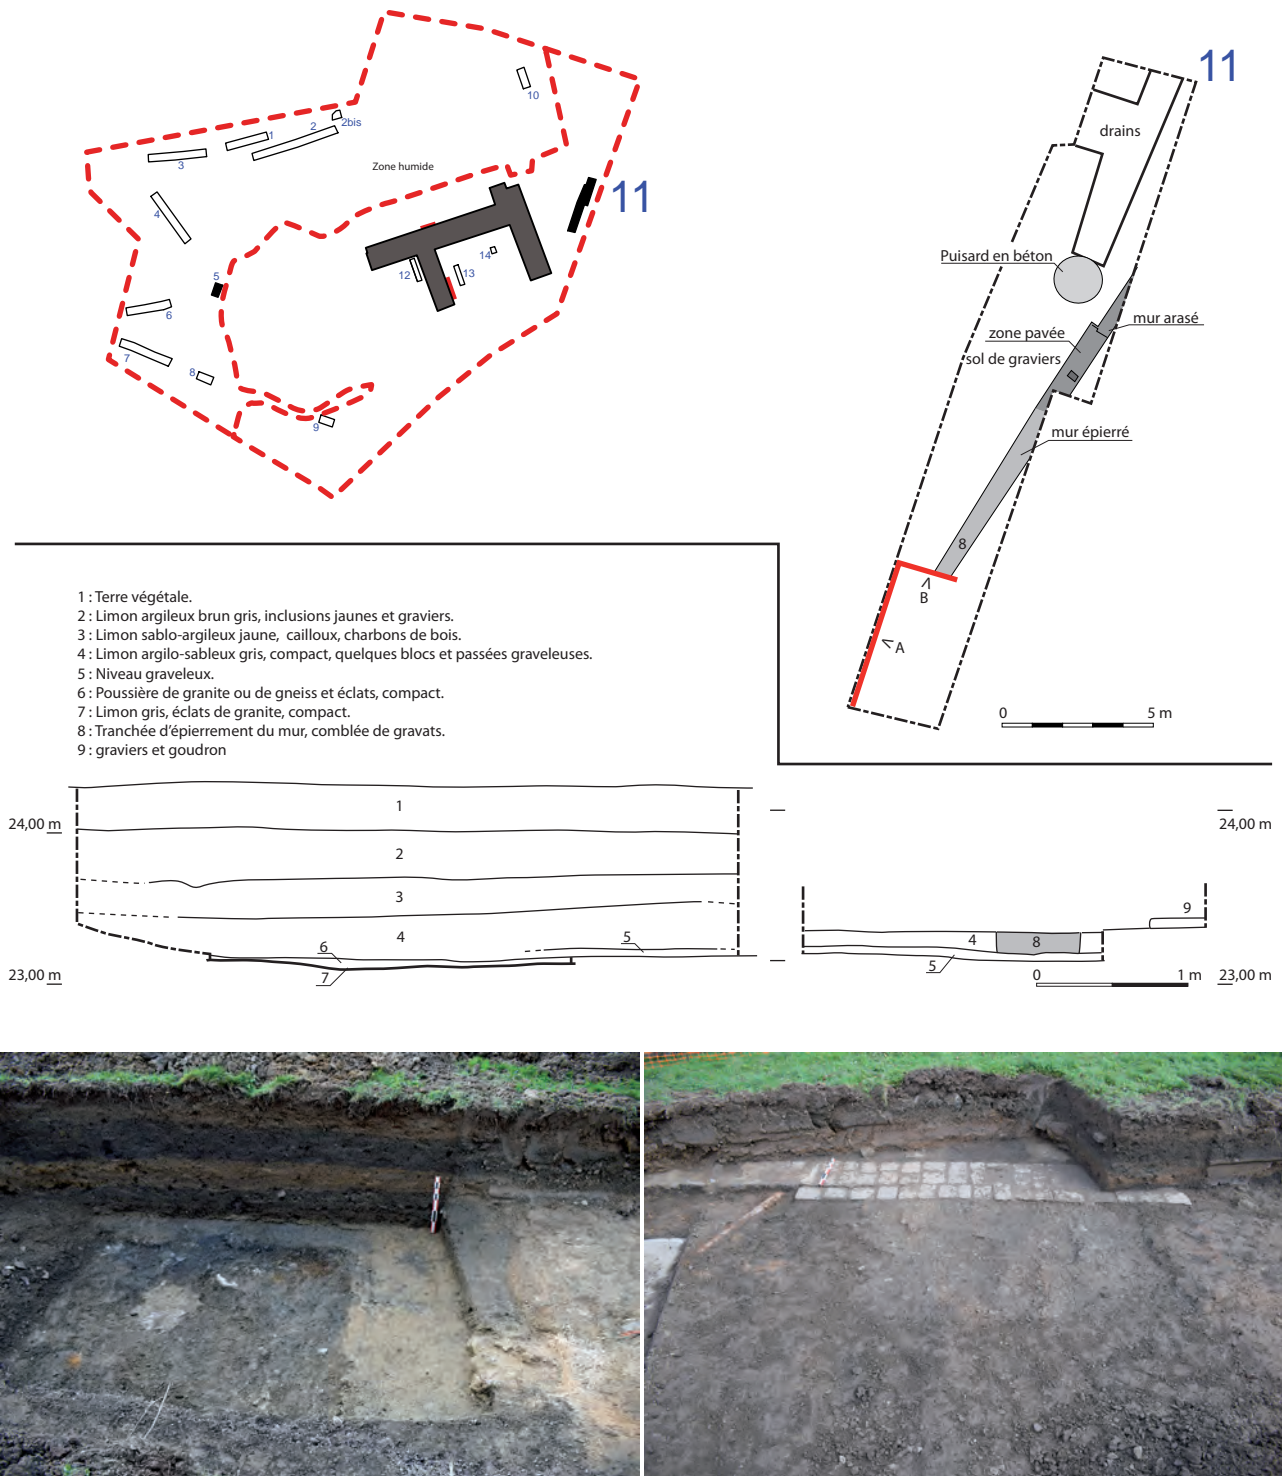
Vue de la coupe A depuis l'est (L. Beuchet/Inrap).

Vue du passage pavé correspondant au portail dans le mur de clôture du manoir, depuis l'ouest (L. Beuchet/Inrap).

Les tranchées 13 et 14 ont été ouvertes dans la cour principale du manoir. Elles ont mis au jour sous les graviers du sol actuel un pavage de galets, posé sur un niveau de remblai hétérogène, contenant parfois des éléments de brique mécanique (fig.17). L'ensemble atteint une épaisseur de moins de 0,30 m. Le sondage 13 a livré sur le sol de galets un niveau d'occupation riche en fragments de céramique datable de la période contemporaine (faïence industrielle notamment). Il n'a en outre livré aucun élément de construction en lien avec les reprises visibles dans l'élévation de l'aile ouest, distante de 5 mètres. Le sondage 14 livrant la même stratigraphie très limitée, il a été décidé de ne pas l'étendre vers le sud. Notons que le socle rocheux affleure à l'altitude de 24,15 m environ dans chacun des deux sondages.

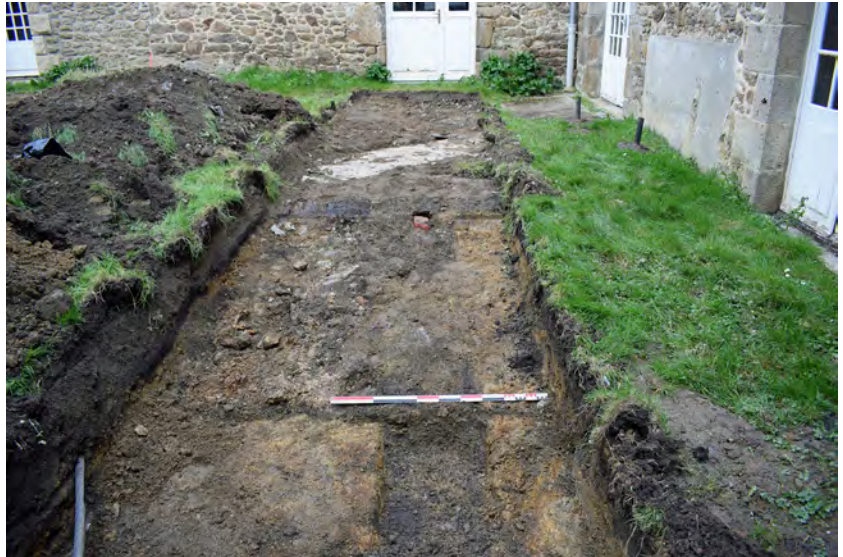
Fig.16 Vue de la tranchée 12, depuis le sud.

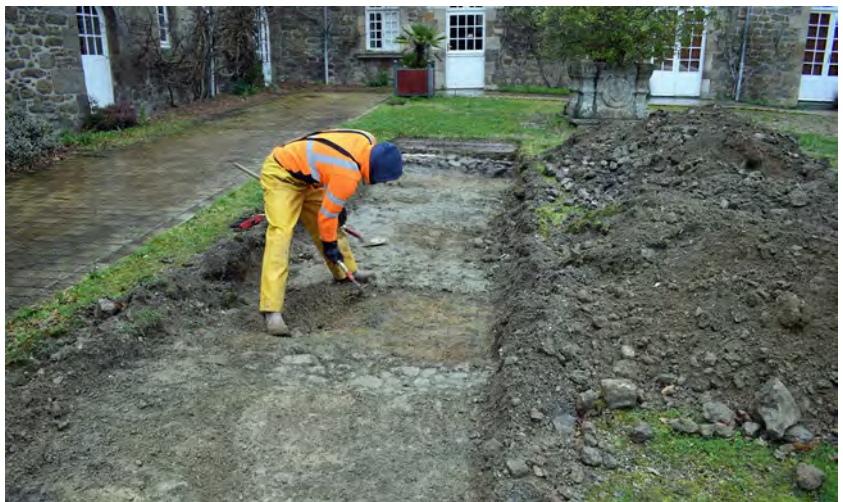
**Fig.17** Vue de la tranchée 13, depuis le sud.

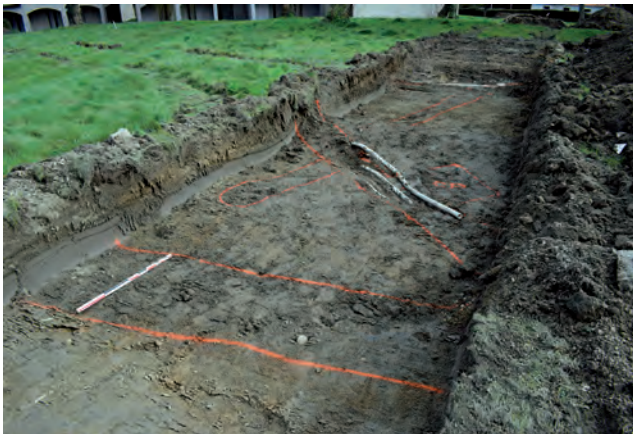
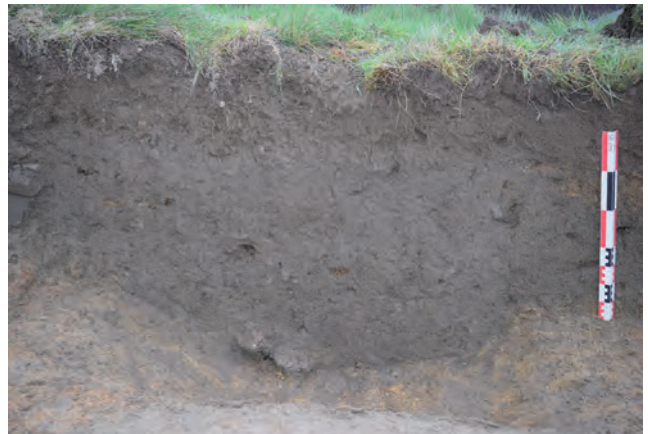
Vue de la tranchée 7 depuis l'ouest (L. Beuchet/inrap)

Vue de la coupe A depuis le sud (Y. Franel/inrap)

Fig.20 Levé en plan et coupe des vestiges de la tranchée 7.

Outre la présence de réseaux divers, cette tranchée a mis au jour deux creusements qui entaillent le substrat altéré sur une faible profondeur (**fig. 20**). Leur comblement de limon sableux ne se distingue que difficilement du sol qui recouvre l'ensemble. Ils correspondent à des fossés de parcellaire, sans doute liés au manoir si on en croit l'unique tesson provenant du comblement du fossé F2, et présents sur le plan cadastral de 1828 (**fig.21**).

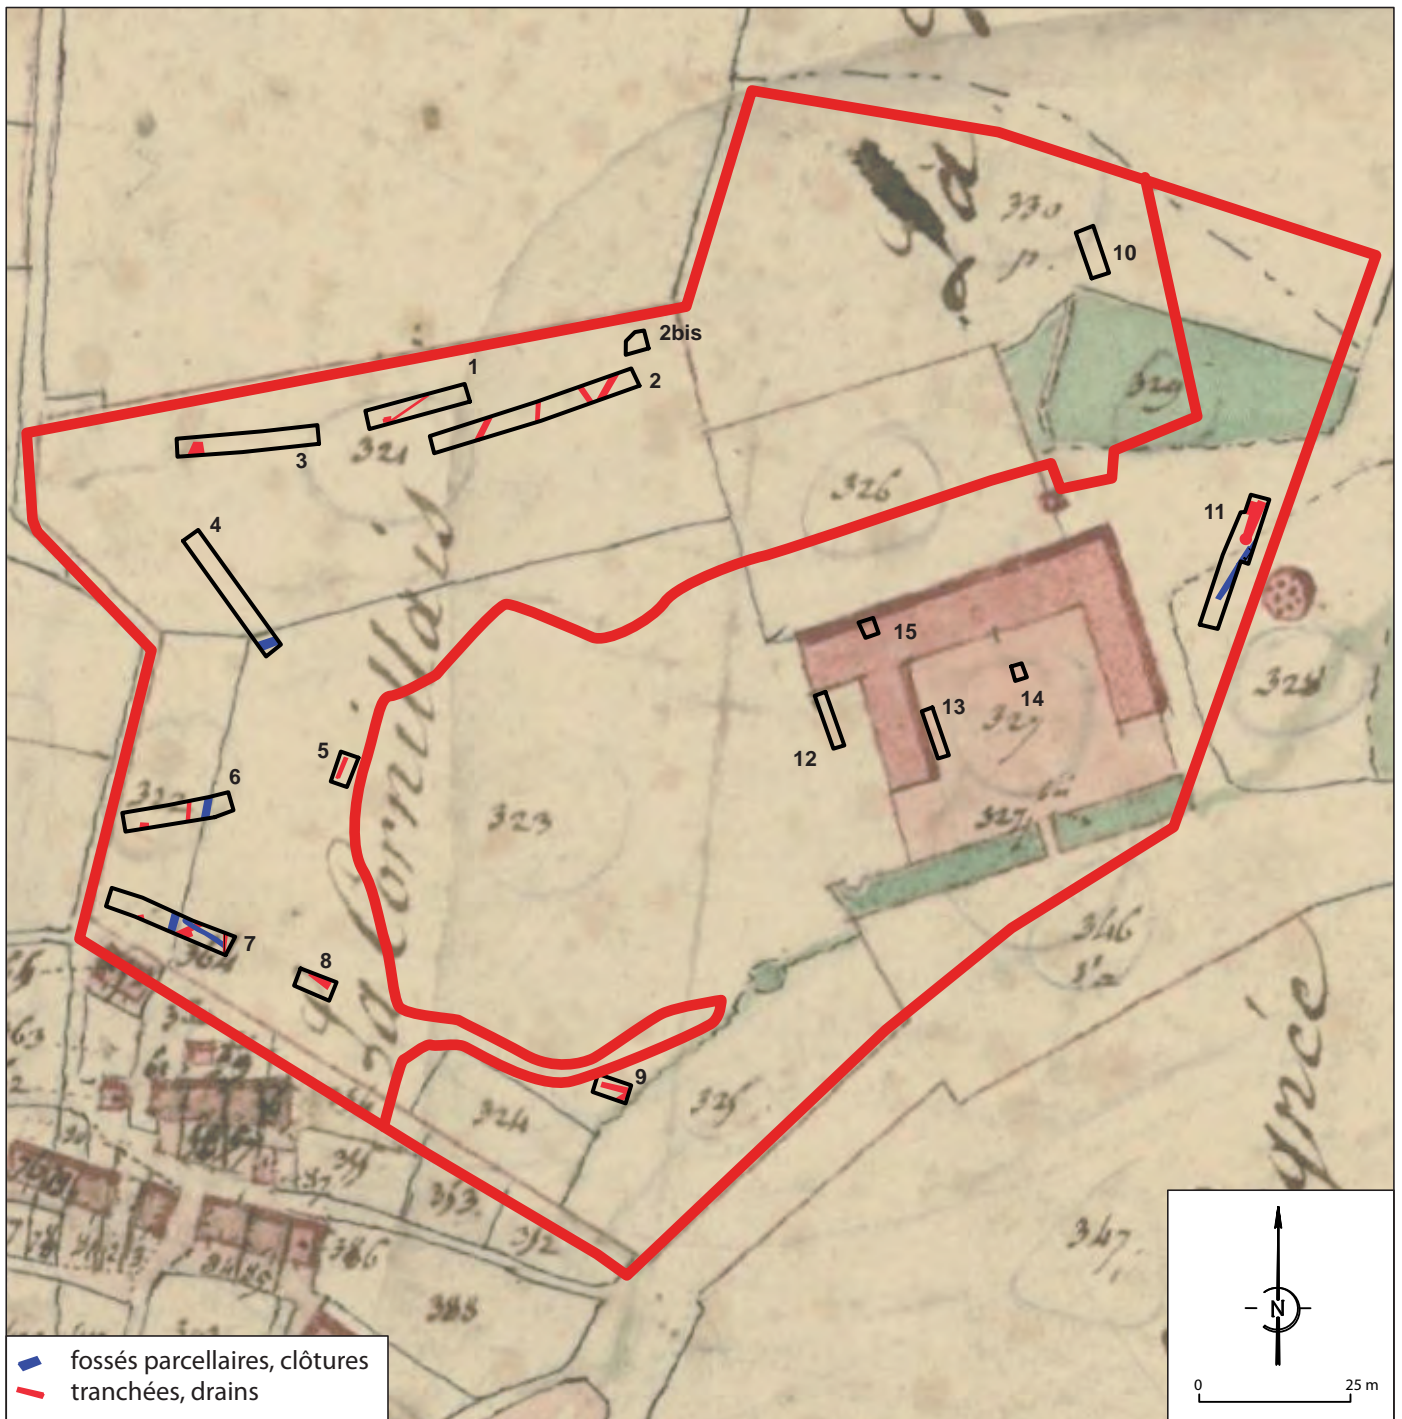
Fig.21 Position des tranchées de sondage et des vestiges sur le cadastre ancien.
Photo L. Beuchet, Inrap
