LA ROCHE-MAURICE (FINISTÈRE - BRETAGNE)

Château de Roc'h Morvan : enceinte basse

Rapport de fouille programmée

Arrêté de prescription SRA 2015-020

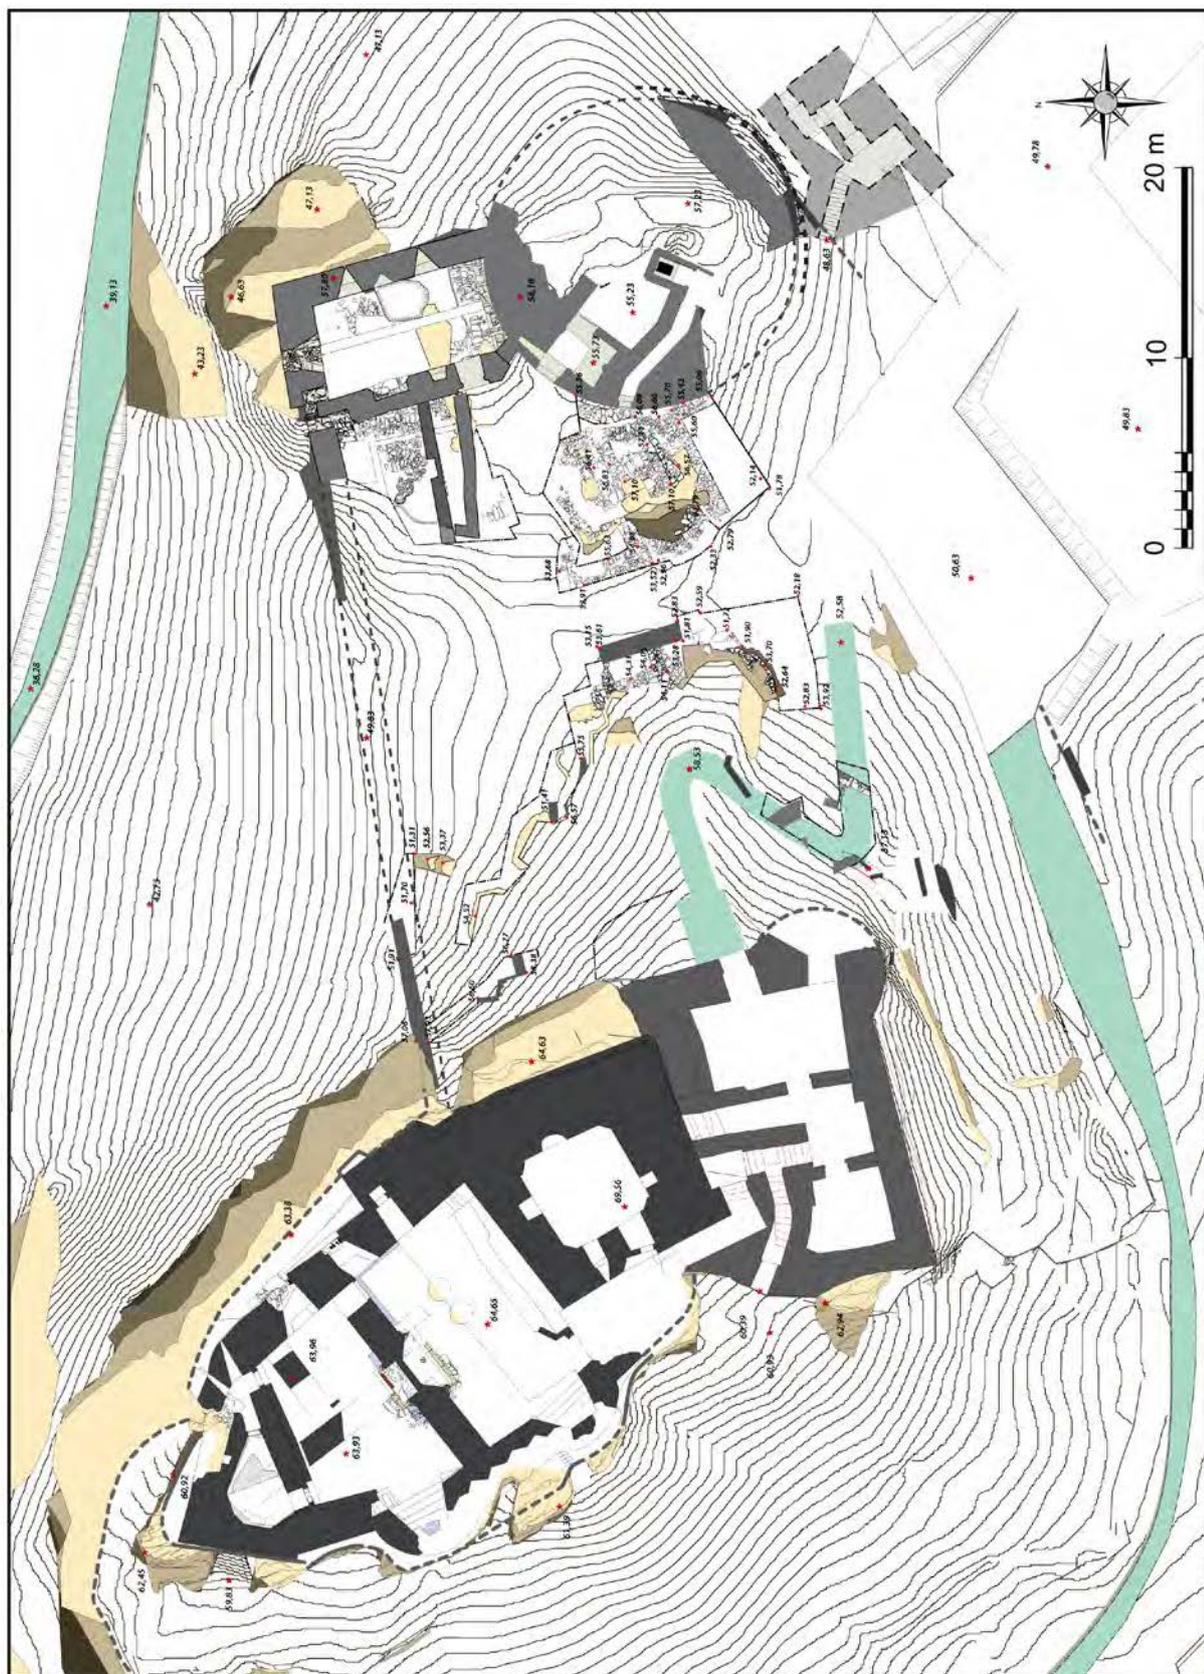
Fig. 2 : Plan topographique et structures mises au jour. DAO B. Grall, CD29/Mission Archéologie, sur fond de plan du service topographique de l'INRAP Bretagne (F. Boumier, F. Leblanc/DAO F. Sanz-Pascual).

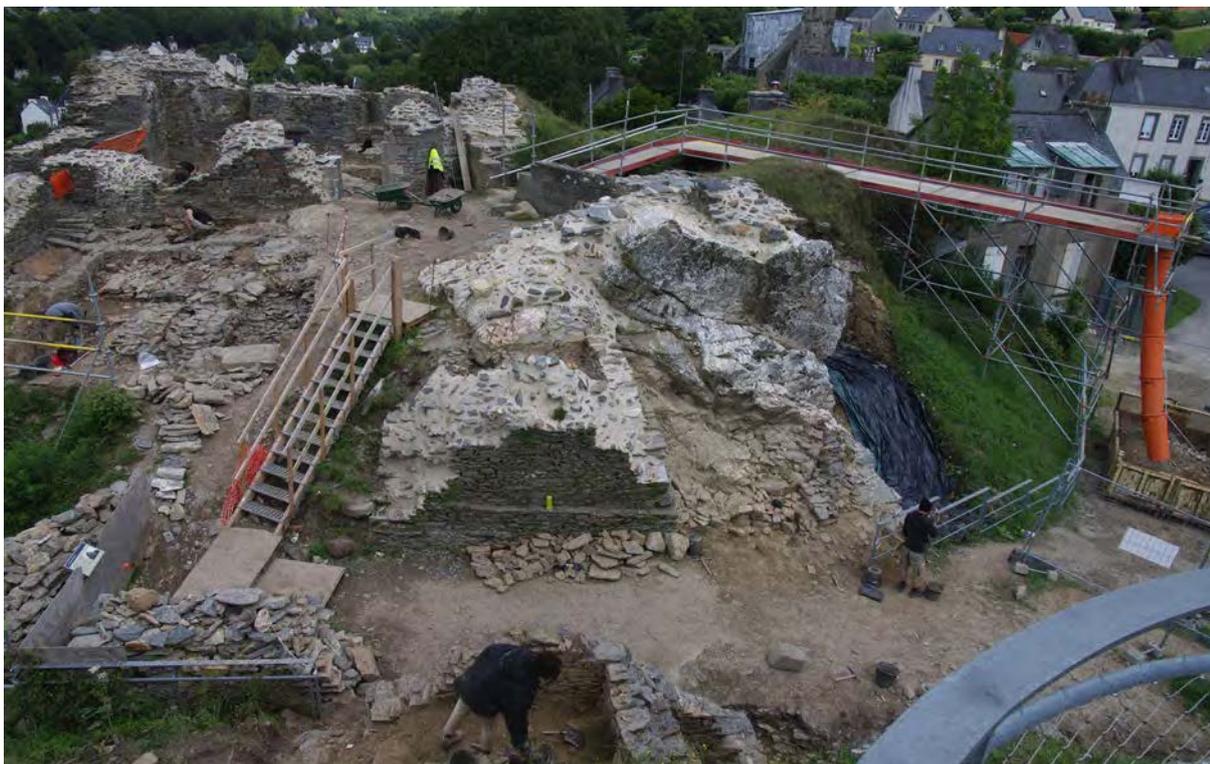
Fig. 3 : Vue générale, en cours de fouille, du dispositif d'évacuation des déblais (cl. R. Pérennec, CD29/Mission Archéologie).

En liaison avec la Conservation départementale du patrimoine et des musées, il a été convenu d'apporter une réponse à ces problèmes via une entreprise spécialisée, apportant son savoir faire et sa compétence technique (garde-corps, etc.). Le dispositif utilisé lors des décaissements de stériles en 2013 et 2014 ayant donné toute satisfaction, il a été reconduit cette année (barrières Héras, lices de sécurité, rampe-échafaudage et goulotte d'évacuation pour permettre l'évacuation des remblais dans une benne, au pied des vestiges).

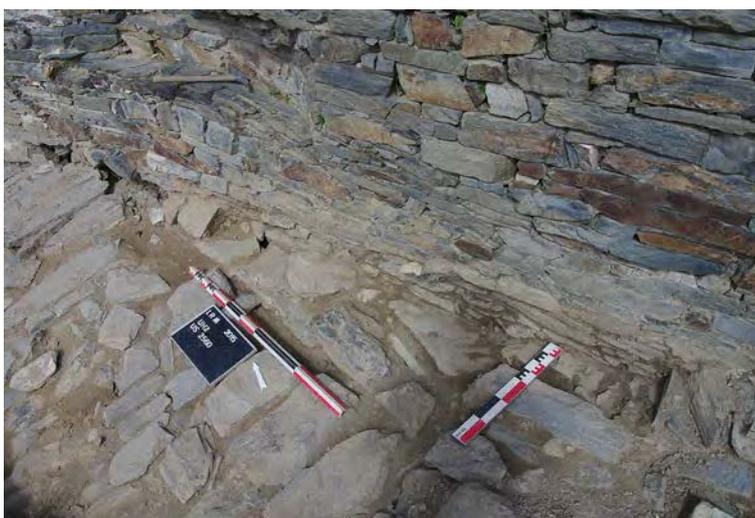
Fig. 5 : Parement US 2560, sous la façade du logis oriental M33, en UH2. Vue prise du sud-ouest.
Cl. E. Simonet, 2015, CD29/Mission Archéologie.

Cet état ne nous est connu que de manière très fragmentaire. En UH2, un parement de moellons liés à l'argile, US 2560, a pu être partiellement mis au jour après démontage de la berme de soutènement du mur M33 (fig. 5 et 6).

Le parement US 2051 rapporté sur le mur M33 au XVII^e siècle côté ouest est en effet majoritairement construit sur un affleurement de quartzite, et sur cette structure arasée US 2560, qui présente une orientation franchement nord-sud, très différente de l'agencement général du bâti

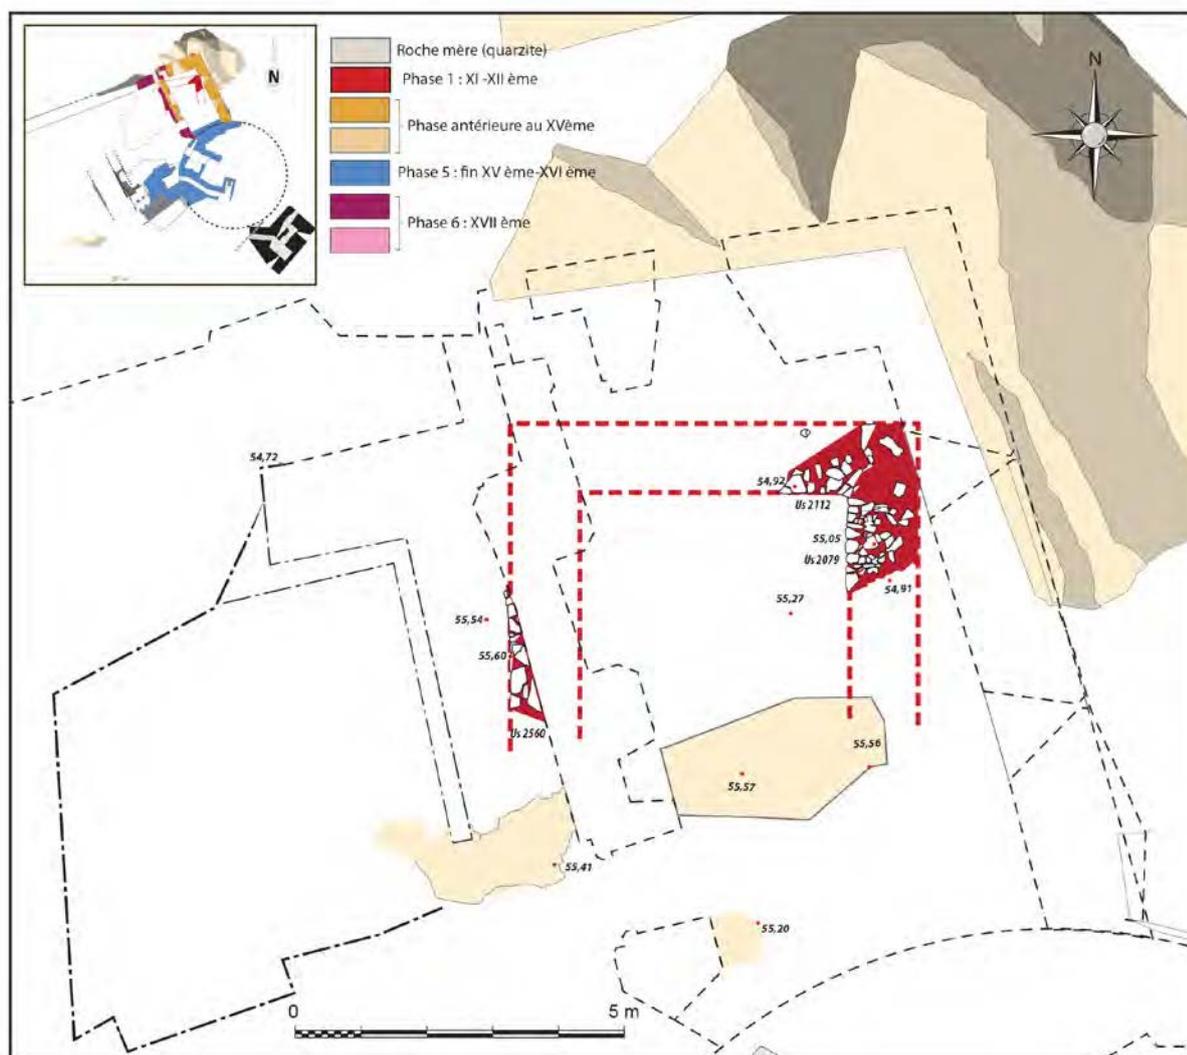
Fig. 6 : Secteur UH1-UH2, plan de la phase 1. DAO B. Grall, 2015, CD29/Mission Archéologie.

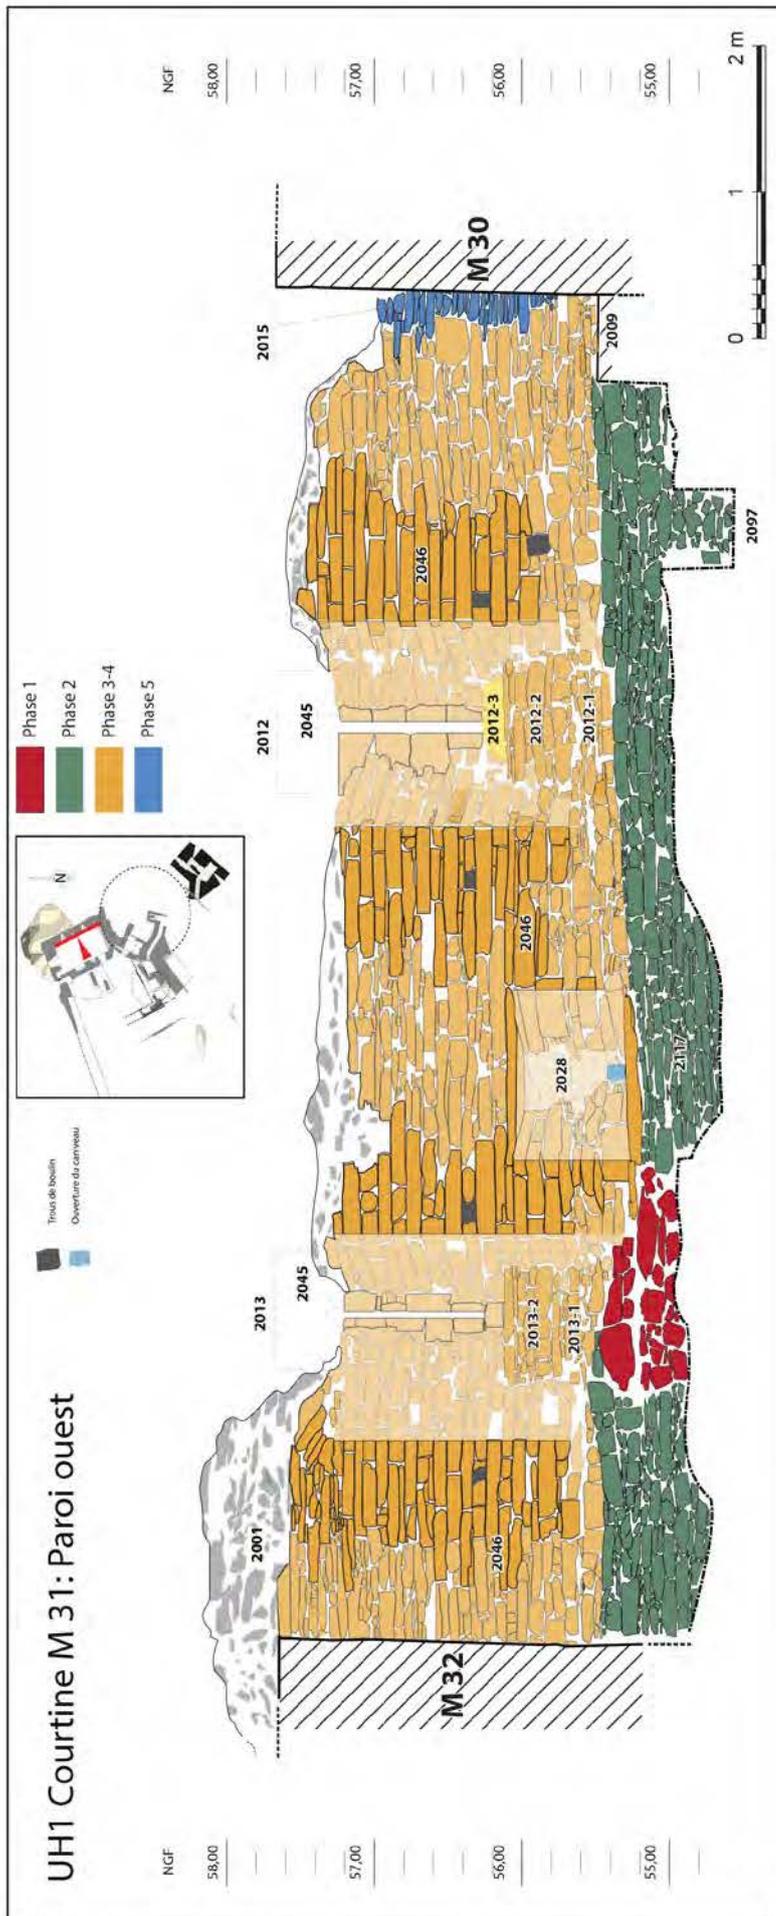
Fig. 7 : Elévation de la courtine est M31, paroi ouest : phasage. Orthophoto Art Graphique et Patrimoine, relevés E. Simonet, O. Maris-Roy ; DAO O. Maris-Roy, E. Simonet, B.Grall, 2015, CD29/ Mission Archéologie.

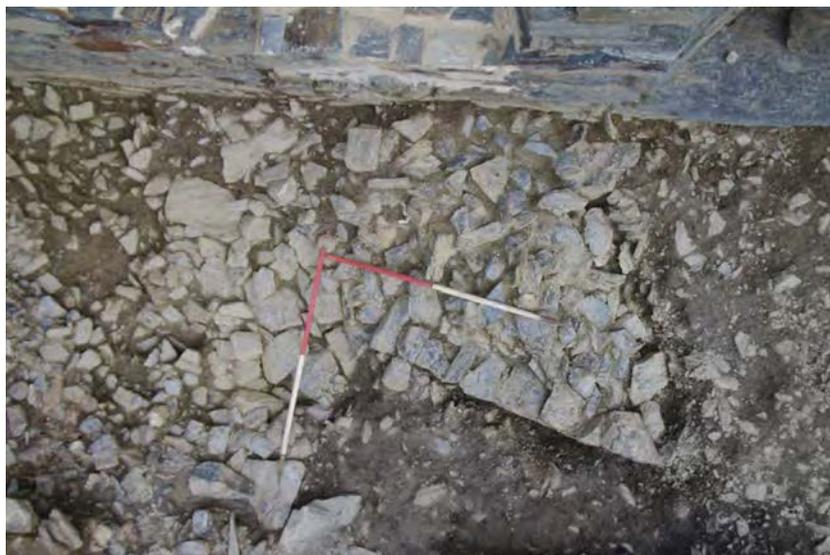
Fig. 8 : Angle de murs US 2079 et US 2112, en UH1.
Cl. E. Simonet/ B. Grall, 2015, CD29/Mission Archéologie.

Cette structure peut être raccordée à un angle de murs partiellement mis au jour en UH1, présentant des orientations similaires. Il s'agit d'un parement de moellons liés à l'argile US 2079, lui aussi orienté nord-sud, et d'un retour est-ouest US 2112 (fig. 6 et 8). Ils ont été dégagés respectivement sur 1,40 m et 1 m de longueur. Bien que la fouille ne soit pas suffisamment avancée pour le vérifier formellement, le parement oriental de l'US 2079 semble avoir été détruit par l'implantation de la courtine est du XIIIe siècle. Son prolongement sud a aussi subi une destruction importante du fait de l'implantation d'une vaste fosse postérieure. La maçonnerie externe de l'angle du mur semble avoir été conservée, ponctuellement, dans l'élévation postérieure de la courtine orientale M31 (fig. 7).

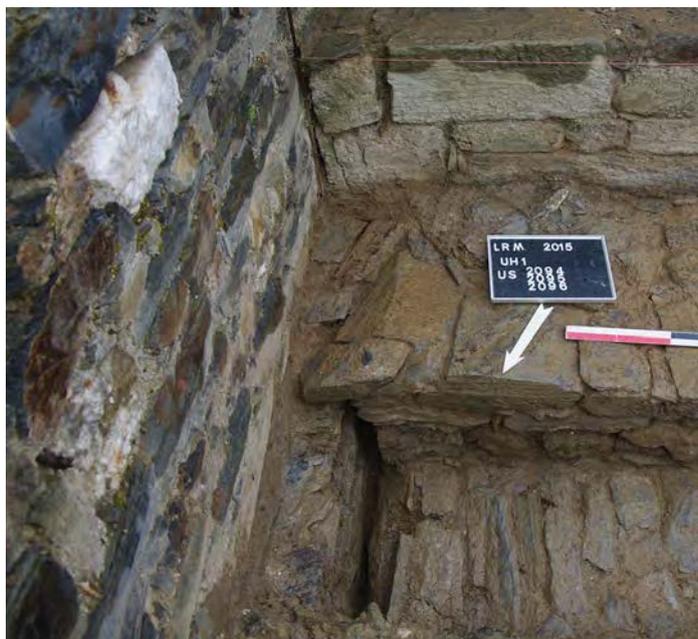
Fig. 9 : A gauche de l'image, US 2097 sous l'US 2117 (maçonnerie de la courtine nord M31). Cl. R. Pérennec, 2015, CD29/Mission Archéologie.

Du côté oriental, l'US 2117 est posée sur un retrait d'aplomb, ou une maçonnerie antérieure US 2097 et US 2107. L'US 2097 est un tronçon maçonné mis au jour dans la partie sud-est de l'UH1, sur environ 0,60 m de longueur pour 0,18 m de largeur (fig. 9). L'US 2107 n'a été qu'entr'aperçue, sans que les niveaux sus-jacents aient été fouillés, lors du curage d'une fosse. Son tracé n'est pas

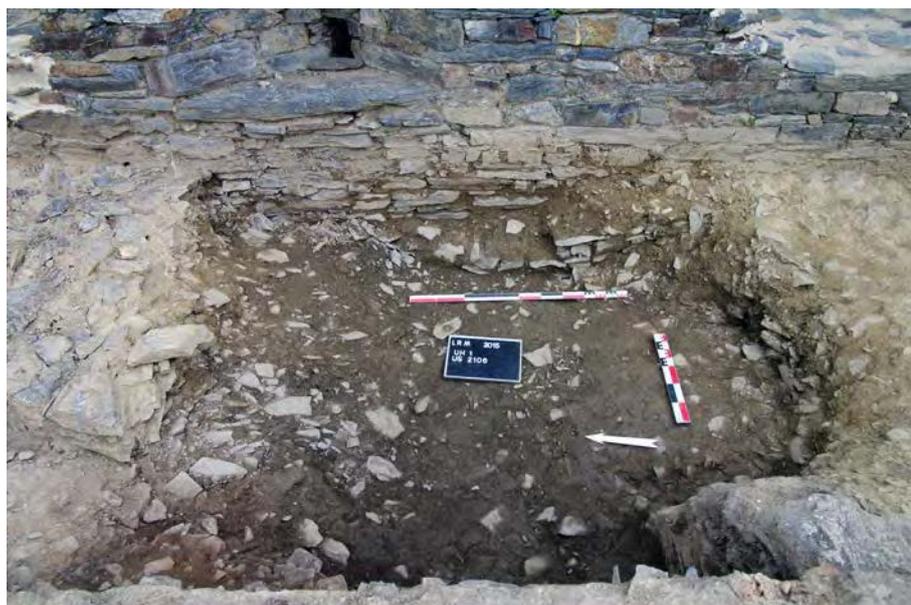
Fig. 10 : Fosse US 2106, vue de l'ouest. A l'arrière plan, sous la courtine M31 (US 2117), l'US 2107. Cl. R. Pérennec, 2015, CD29/Mission Archéologie.

Un sol d'argile limoneuse brun grise avec plaquettes de schiste et petites pierres US 2110, devenant jaune verdâtre au nord du secteur (US 2100), a été perforé par une fosse US 2106, d'environ 1m de diamètre pour 0,50 m de profondeur, au remplissage de plaquettes de schiste US 2103 (fig. 10 et 26). Un sol de limon brun et plaquettes de schiste US 2082/2086, en pente vers le nord, s'est affaissé suite au tassement de la fosse (fig. 26). Sa surface présente des traces régulières de rubéfaction. Une petite fosse US 2106bis a sans doute ensuite été perforée à nouveau ce niveau, à l'aplomb de la partie nord de l'ancienne fosse 2106, mais sans que sa limite ait pu être cernée.

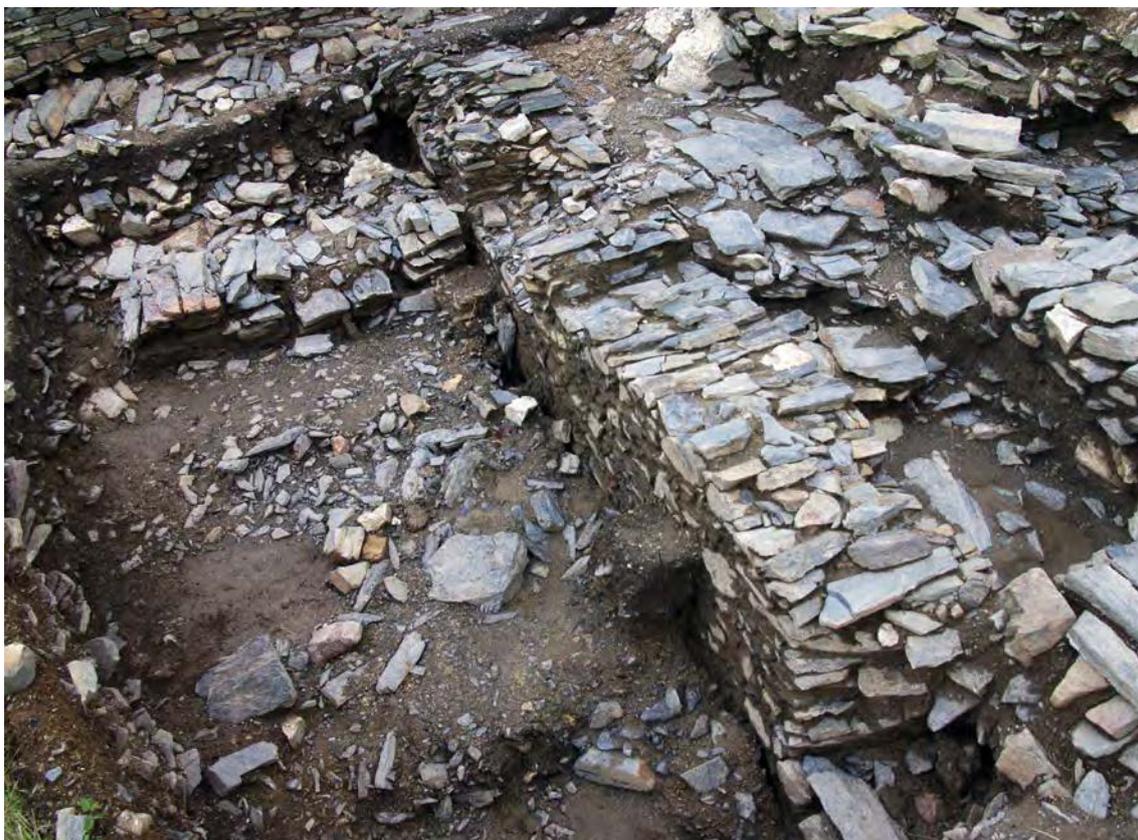
Fig. 12 : Mur gouttereau US 2528 du bâtiment adossé à la courtine nord. Au premier plan, départ d'ouverture ou d'archère US 2590. Vue du nord-ouest. Cl. R. Pérennec, 2015, CD29/Mission Archéologie.

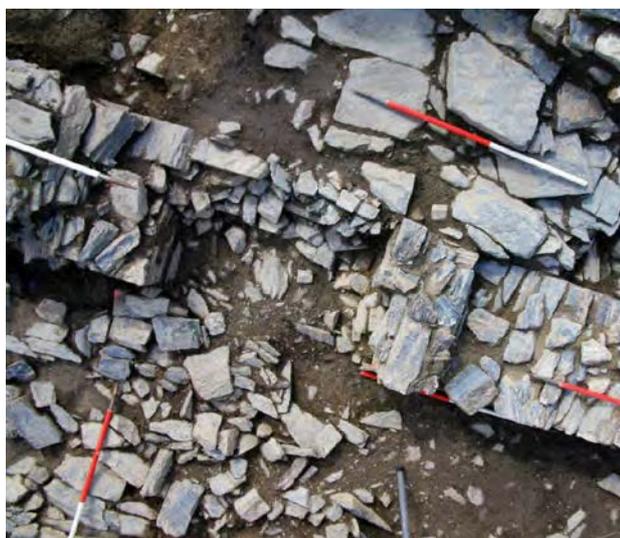
Fig. 13 : porte US 2588 dans le mur US 2528, et son bouchon maçonné postérieur US 2589. Cl. B. Grall et E. Simonet, 2015, CD29/Mission Archéologie.

Dans la cour, la pente initiale fortement marquée vers l'ouest est aménagée. Cette opération a nécessité, en préalable, la construction d'un bouchon maçonné US 2589 pour combler la porte US 2588 ouvrant dans le mur US 2528 (fig. 13). Du fait de perturbations ultérieures, il ne subsiste plus qu'une étroite bande mal conservée d'une dizaine de centimètres dans l'alignement du parement sud de 2528. La hauteur même de l'US 2589, jusqu'au niveau du futur sol extérieur, est de 0,48 m. L'emprise initiale de la maçonnerie couvrirait donc sans doute initialement l'intégralité du seuil, dans lequel devaient être installées des marches d'accès au bâtiment nord. En bloquant les remblais extérieurs, cette structure a permis de remonter le niveau de la cour, pour en faciliter l'usage. Un apport de plaques de schiste US 2566 sert ainsi de soubassement à un remblai US 2563 argilo-sableux, puis à une US d'argile jaune 2554, de quelques centimètres d'épaisseur. Il s'agit ici du lit de pose de dalles de schistes ayant servi à la création de gradins (fig. 16, coupe AA'). Ces dalles sont disposées bord à bord de manière linéaire, en dessinant de ce fait des parements correspondant à autant de marches : US 2555 (fig. 28), US 2568, US 2529...

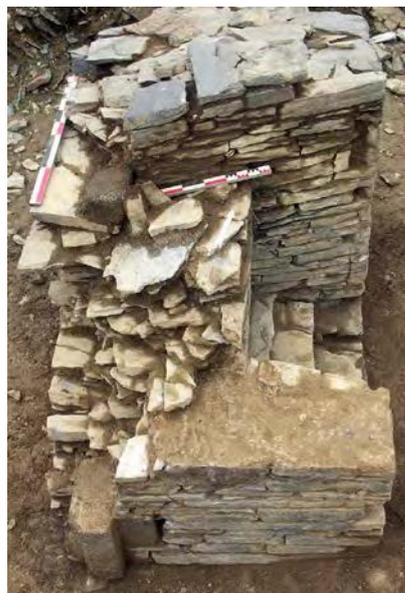
Fig. 14 : Mur M33 : archère US 2014 et vestige du parement US 2020, englobé lors d'un élargissement du mur par le parement postérieur US 2051. Cl. R. Pérennec, 2014, CD29/ Mission Archéologie.

traces de cette campagne, au travers du parement US 2020 et de l'archère US 2014. Les maçonneries paraissent homogènes. Une reconstruction d'ensemble aurait ainsi laissé des traces dans tout le secteur.

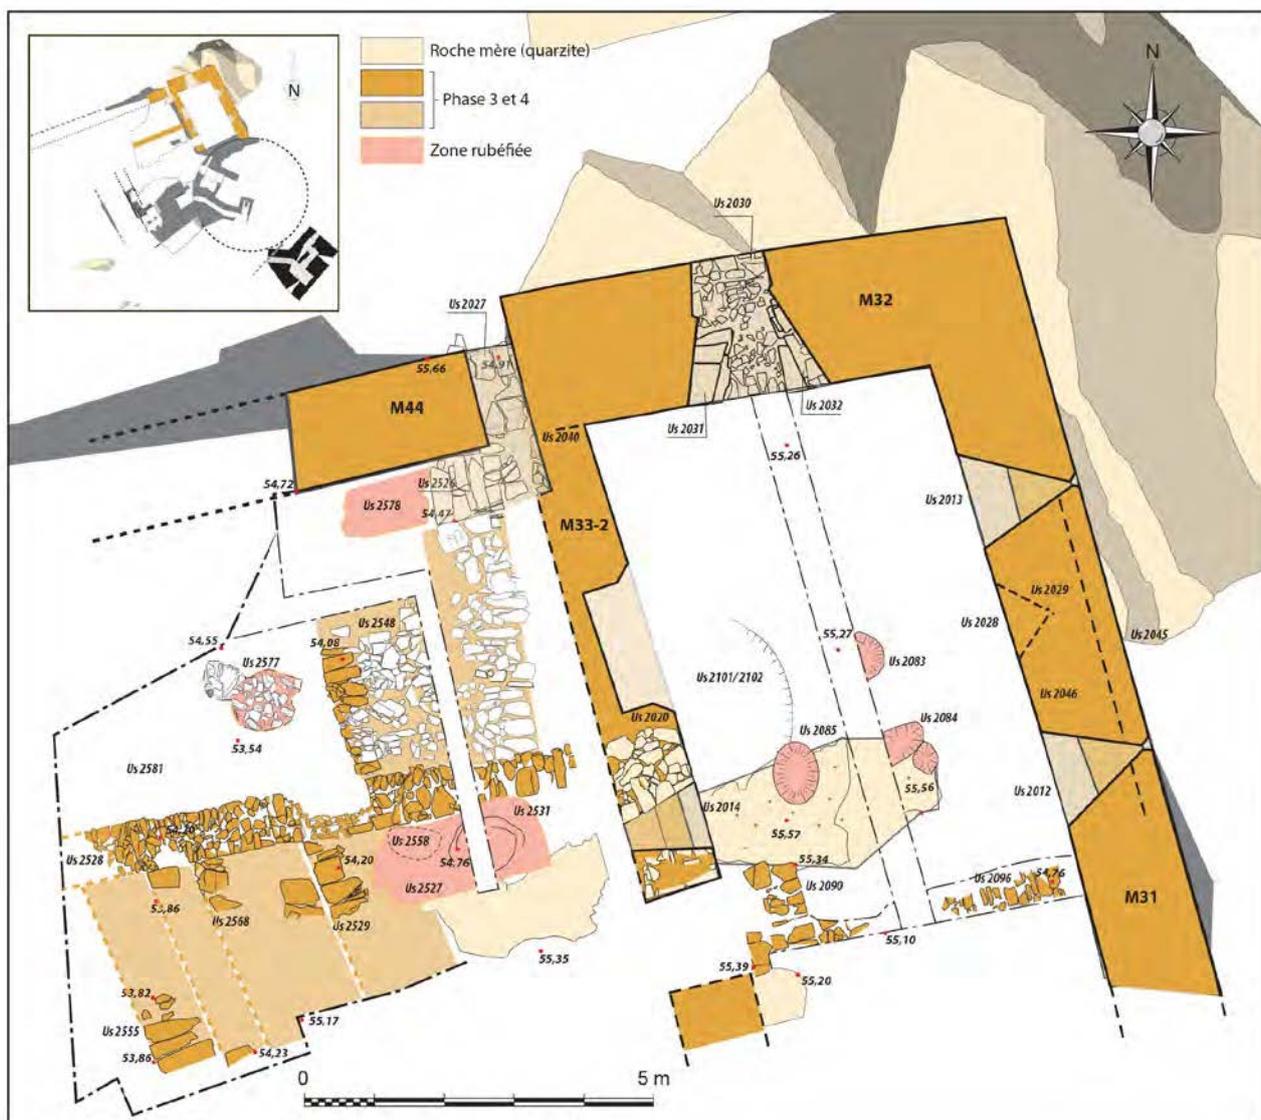
Fig. 15 : Plan de phasage des phases 3 et 4 en UH1-UH2. DAO B. Grall, 2015, CD29/ Mission Archéologie.

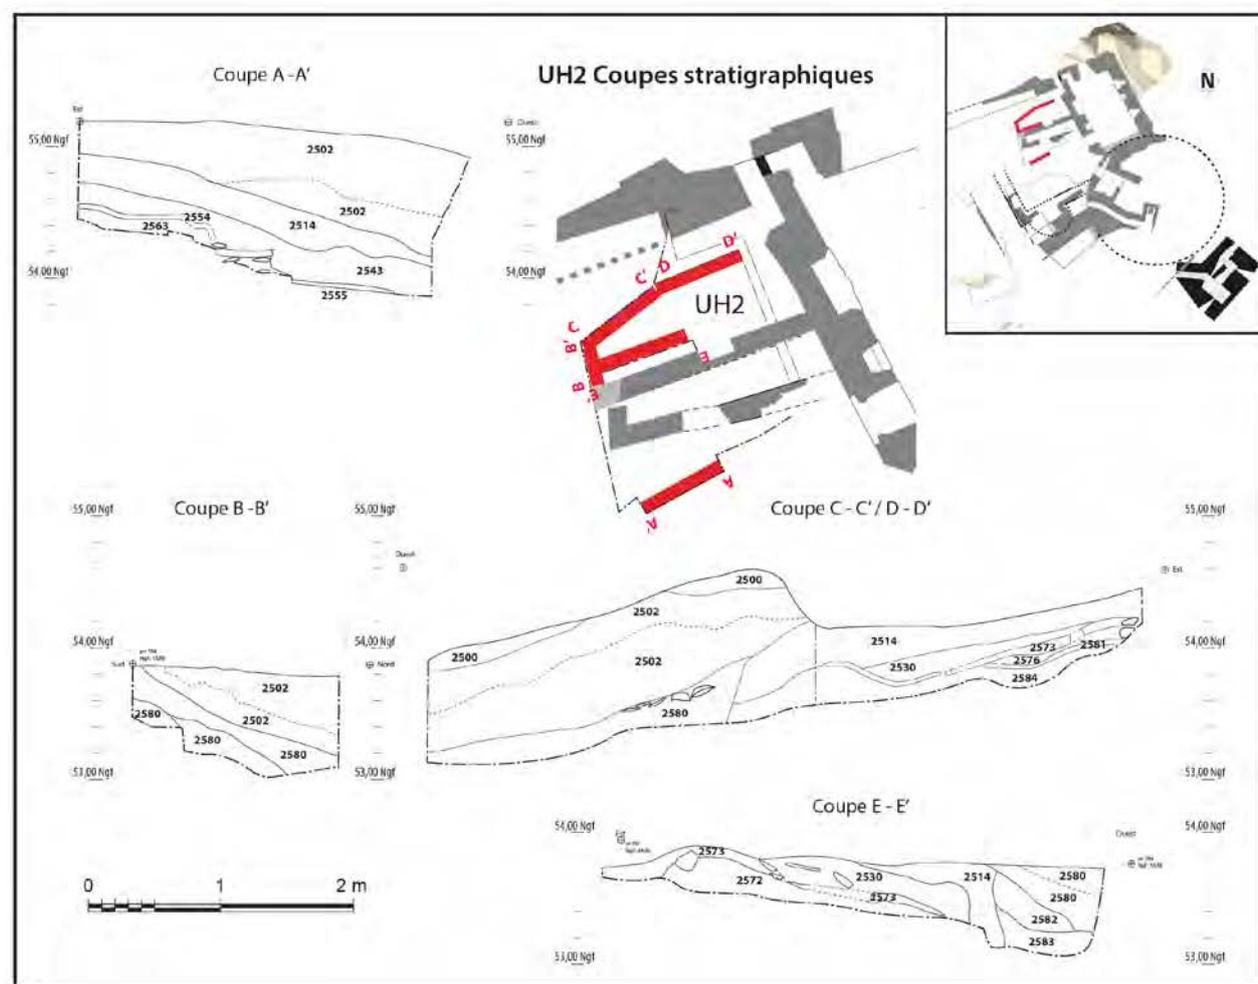
Fig. 16 : UH2, coupes stratigraphiques.
Relevés E. Simonet, DAO E. Simonet et B. Grall, 2015, CD29/ Mission Archéologie.

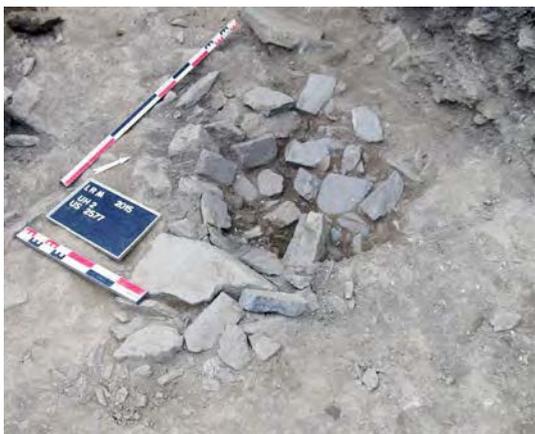
Fig. 17 : Foyer US 2577, dans le bâtiment nord.
Cl. E. Simonet, 2015, CD29/ Mission Archéologie.

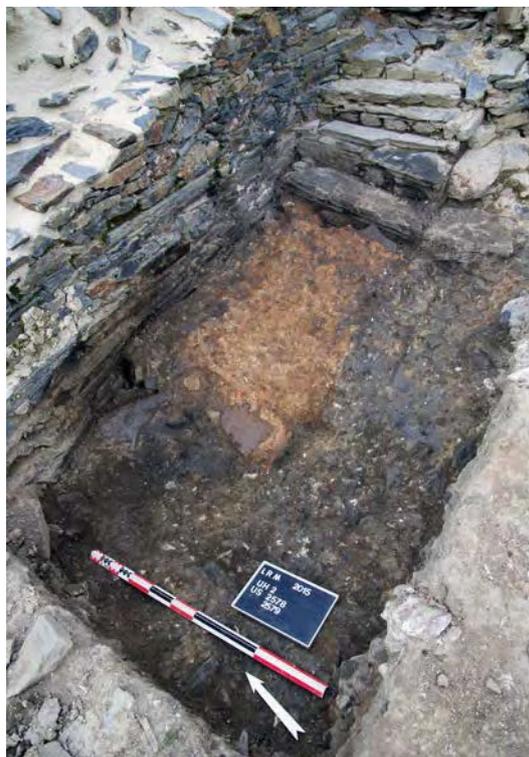
Fig. 18 : surface d'argile rubéfiée US 2578, devant l'escalier d'accès aux latrines. Cl. E. Simonet, 2015, CD 29/ Mission Archéologie.

Cette séquence précède l'installation d'une US argileuse 2573, rubéfiée dans sa partie nord. On n'en a retrouvé que des fragments dans la partie ouest de la zone fouillée. Ce niveau correspond, près de l'escalier, à une US argilo-limoneuse avec inclusions d'argile rubéfiée, fragments de charbon et de mortier 2579 qui présente, devant l'escalier d'accès aux latrines (marches US 2565 et 2537), une très forte rubéfaction, circonscrite à un quadrilatère de 1,26 m x 0,75 m : l'US 2578 (fig. 18). La forme spécifique de l'US 2578 laisse à penser qu'une superstructure de bois a pu s'effondrer sur le sol et y brûler, en provoquant une rubéfaction encore plus importante que sur le reste des sols.

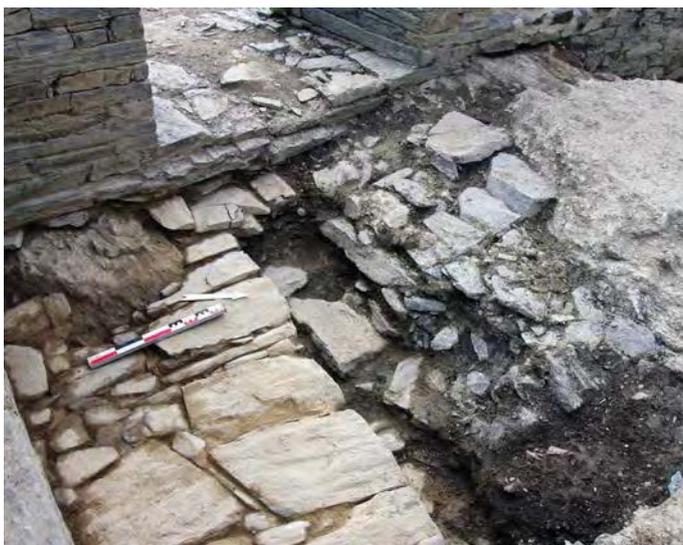
Fig. 19 : Vestiges de la structure US 2090, coupée par l'implantation du mur M33 et par les fondations de la tour d'artillerie fin XVe –début XVIe siècle (au premier plan). Vue du sud-est. Cl. R. Pérennec, 2015, CD29/ Mission Archéologie.

Dans le logis oriental, en UH1, un remblai d'argile jaune-verdâtre US 2091 a pu être fouillé au nord de la bande de quartzite US 2056 qui traverse le sondage (fig. 26). Il est perturbée par un creusement US 2099 au comblement de terre granuleuse brune, peu développé (fosse ?), et dont la berme centrale masque la vue d'ensemble. L'US 2091, postérieure aux retrait d'aplomb US 2097 de M 31, se rapporte à une structure maçonnée US 2090, mise au jour à l'ouest de l'UH1, près de M33, et parallèlement à ce dernier mur. Un parement en est conservé, sur 1,20 m de longueur. La largeur n'est pas complète (0,70 m), la structure ayant été en partie détruite par un réaménagement tardif du mur M33. Côté sud, elle a été détruite par les fondations de la tour d'artillerie. Et si elle s'est développée côté nord, il n'en subsiste pas de trace du fait de la récupération des pierres sur le quartz (fig. 19).

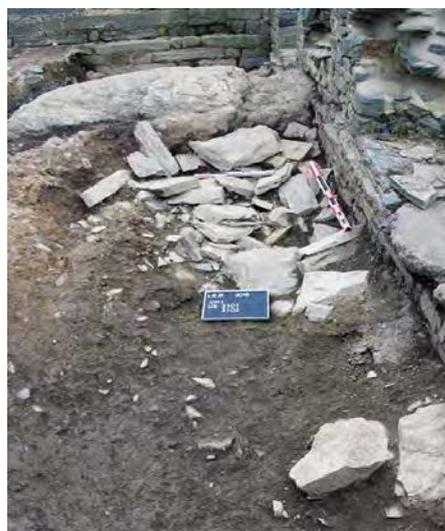
Fig. 20 : Tranchée US 2101 en UH1. Vue du nord. Cl. R. Pérennec, 2015, CD29/ Mission Archéologie.

Des apports ponctuels le long de M33, au nord-ouest du rocher quartzite qui traverse la salle, peuvent sous réserve être mis en relation avec cette structure. Il pourrait alors s'agir de remblaiements destinés à compenser un effondrement des niveaux sous-jacents sur une tranchée de récupération de matériaux : argile jaune US 2104, argile brun-jaune et pierres US 2105 (qui a livré un fragment de céramique onctueuse attribuable aux XIIIe-XIVe siècles), sable fin jaunâtre mêlé de débris de granite US 2102, amas de blocs de schiste sans agencement US 2101 (fig. 20).

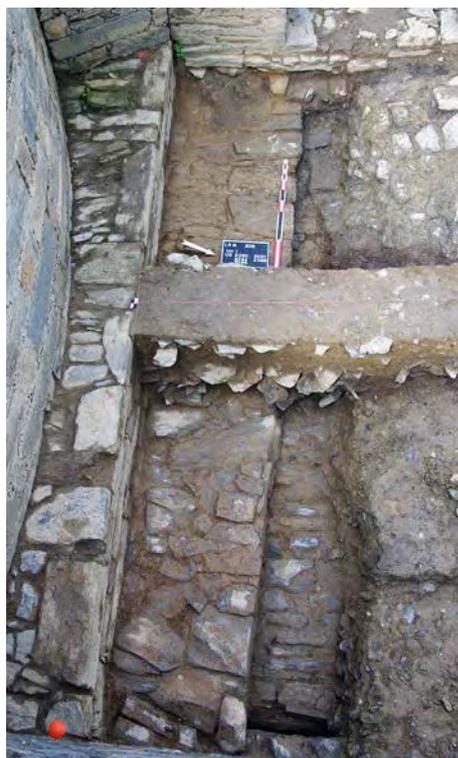
Fig. 21 : Tranchée de fondation de la tour d'artillerie. Au fond à droite, la structure US 2096 est antérieure à ce creusement. Vue de l'est. Cl. R. Pérennec, 2015, CD29/ Mission Archéologie.

La perception d'ensemble de cette structure est extrêmement parcellaire. Toutefois, la fouille d'une maçonnerie similaire US 2285, en UH4, elle aussi antérieure à la tranchée de la tour d'artillerie (US 2284), permet d'envisager qu'il ne s'agisse là que d'une seule et même structure, assez étendue (fig. 91). Il pourrait s'agir de la terrasse ou des maçonneries arasées d'un bastion antérieur à la tour d'artillerie. La présence d'un tel ouvrage, qui a conditionné l'implantation de la tour à canons, est déjà attestée (Pérennec 2014).

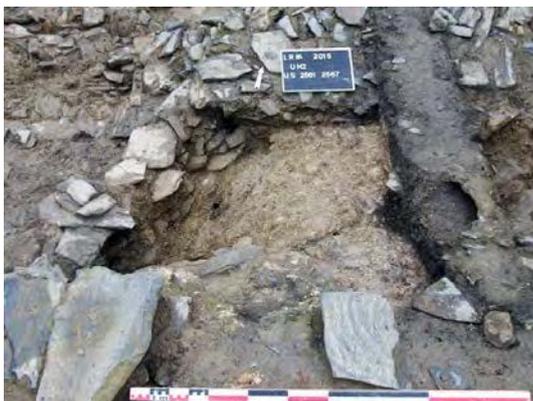
Fig. 22 : Un exemple du pendage des niveaux de sol dans la cour : l'US de chaux 2561. Vue prise du sud. Cl. E. Simonet, 2015, CD29/ Mission Archéologie.

Dans la cour, devant les bâtiments, une couche de chaux US 2561, fouillée très ponctuellement au sud-est de l'UH 2, près de M33, présente un pendage très prononcé vers l'ouest (fig. 22). Elle témoigne probablement de travaux sur les bâtiments proches. Elle est recouverte par un niveau d'argile jaune à brun-jaune US 2559, et un feuilleteur d'argile beige-orangée et de mortier US 2564, le tout ayant été exposé à une chauffe. Cette couche en pente prononcée vers l'ouest comporte un amas de chaux rubéfiée US 2558, entouré d'une petite couronne cendreuse (fig. 23). Elle est scellée par une rehausse brun-grise granuleuse US 2545.

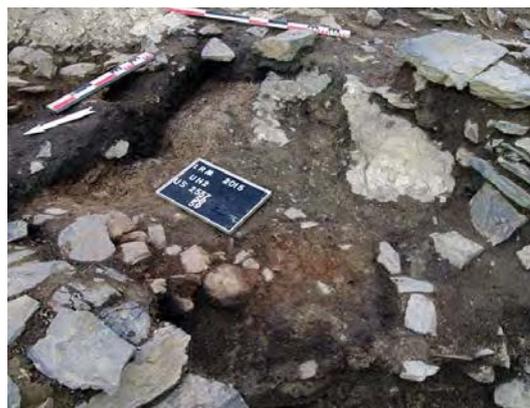
Fig. 23 : Foyer US 2558. Vue du nord-ouest. Cl. R. Pérennec, 2015, CD29/ Mission Archéologie.

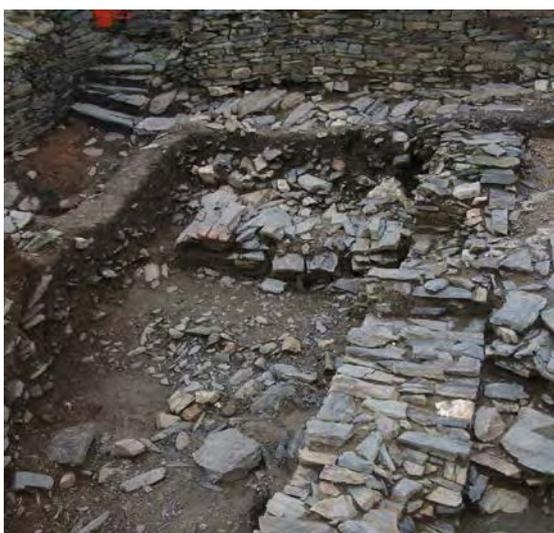
Fig. 24 : Estrade US 2548, dans le bâtiment nord. Vue de l'ouest. Cl. R. Pérennec, 2015, CD29/ Mission Archéologie.

Une importante structure maçonnée en dalles et moellons de schiste liés à l'argile US 2548 est construite à l'est du bâtiment nord (fig. 24). L'emprise bâtie est de l'ordre de 3 x 3 m, mais compte-tenu de la présence d'une structure antérieure arasée au même niveau, elle peut-être portée à 3 x 3,50 m, et devait donc couvrir l'espace jusqu'au mur M 33. Elle constituait une estrade empierrée, surplombant les sols environnants de 0,40 à près de 0,50 m. Contrairement aux sols du bâtiment, qui accusent un pendage marqué vers l'ouest, l'estrade US 2548 est parfaitement plane. Cette

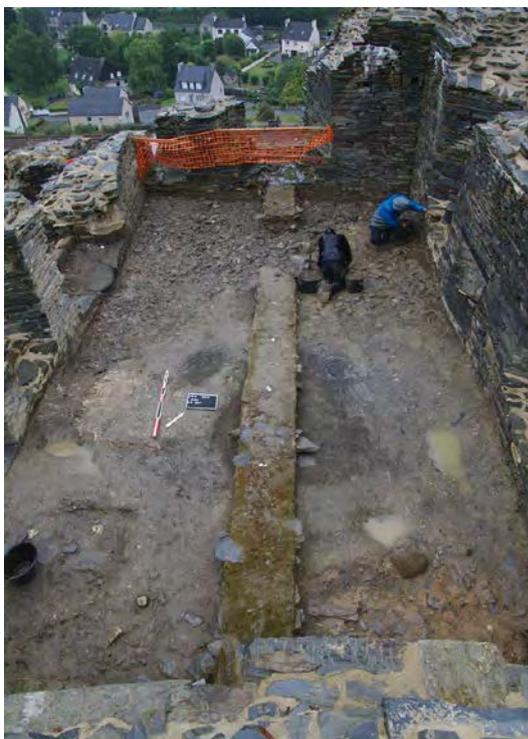
Fig. 25 : Recharge d'éclats de schiste US 2076. Vue du sud. Cl. R. Pérennec, 2015, CD29/ Mission Archéologie.

- par une US de blocs et d'éclats de schiste mêlés de limon brun US 2076 mise au jour dans la partie nord de la pièce, pour atténuer la différence de niveau de part et d'autre de la barre de quartzite (fig. 25 et 26).

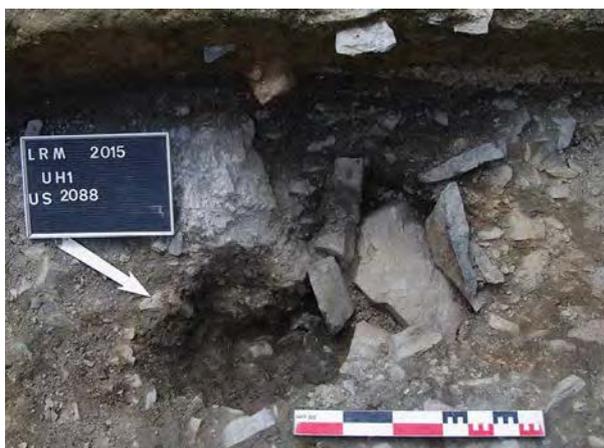
Fig. 27 : Structure de chauffe US 2084-US 2088, dans le bâtiment oriental. Vue de l'est. Cl. R. Pérennec, 2015, CD29/ Mission Archéologie.

Trois petits foyers ou fosses charbonneuses US 2083, US 2084 (fig. 27), et US 2085, ont des dimensions respectives d'environ 0,25 x 0,60 m, 0,50 x 0,50 m, 0,70 x 0,65 m. Le remplissage de US 2083, engagé sous la berme, est entièrement charbonneux. De l'argile rubéfiée US 2108 a été mis au jour sous les 5 à 6 cm de 2083. L'US 2084 a été comblée en deux temps: un remplissage charbonneux précède le comblement définitif, effectué par les cailloutis de la couche sus-jacente.

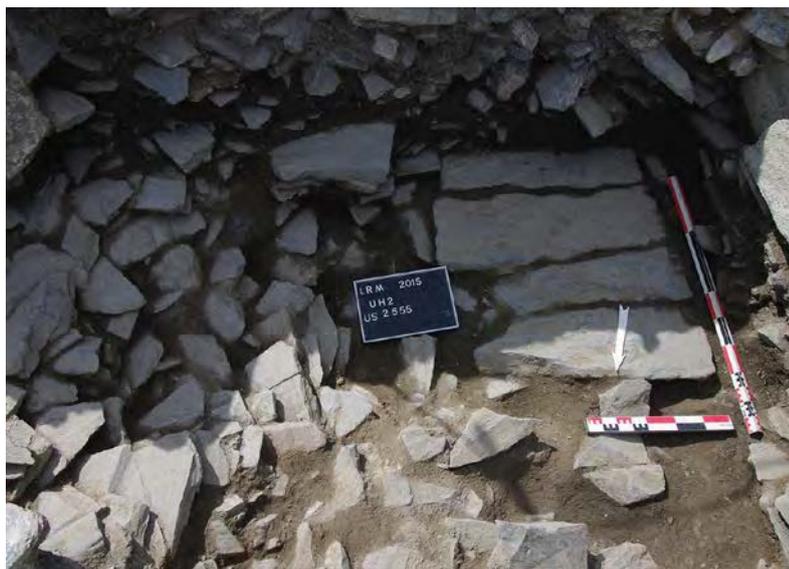
Fig. 28 : Marche US 2555 de l'escalier de la cour. Vue prise du nord. Cl. R. Pérennec, 2015, CD29/ Mission Archéologie.

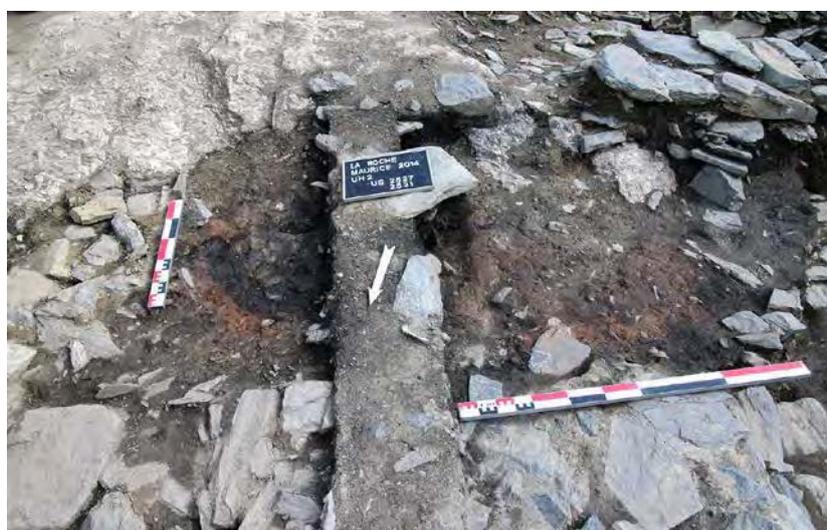
Fig. 29 : Zone rubéfiée US 2527, plaque foyère US 2531 et foyer charbonneux US 2534. Au premier plan, le mur 2528. Vue du nord. Cl. R. Pérennec, 2014, CD29/ Mission Archéologie.

La création de l'escalier puis de la terrasse n'a pas affecté les utilisations fonctionnelles de la cour : une cuvette US 2557 au remplissage argileux brun-gris et petites plaquettes de schiste US 2575 est ménagée dans l'US 2545. Ce dispositif est le soubassement d'un foyer US 2531 de 0,80 x 1,10 m, fonctionnant avec une zone rubéfiée plus vaste, US 2527 (fig. 29). Un niveau charbonneux US 2534 a aussi été mis au jour sur la plaque foyère US 2531 (fig. 29). Ces différents dispositifs de chauffe sont, comme pour le foyer antérieur US 2558, installés contre le mur US 2528, c'est-à-dire le long du gouttereau du bâtiment nord.

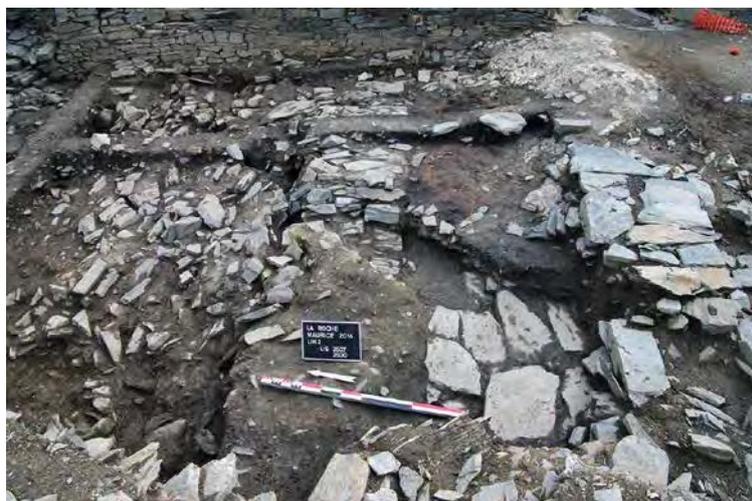
Fig. 30 : De gauche à droite : Us 2530 provenant de la démolition du mur 2528, mur 2528, zone rubéfiée US 2527 et dallage US 2529, mur 2523. Les bermes donnent le niveau d'affleurement de l'US 2514.
Cl. R. Pérennec, 2014, CD29/ Mission Archéologie.

zone ouverte (fig. 30). Il contient des céramiques communes et onctueuses, datables du XVe siècle, ou de la fin XVe-début XVIe siècle. Il correspond au sud, côté cour, à un niveau d'argile jaune à grise US 2544/2547, qui succède à un faible apport terreux brun-noir US 2552/2553. Cet apport compact US 2544/2547, s'apparentant à un niveau de sol, recouvre partiellement le parement sud du mur US 2528. Il pourrait traduire un début de récupération de matériaux. Celui-ci est d'ailleurs très bien marqué par une poche d'argile jaune plus plaquettes de schiste US 2542, devenant plus grise en profondeur (US 2570), ciblée sur la porte du mur US 2528 et son bouchon maçonné US 2589. On peut supposer la récupération de pierres de taille utilisées pour les marches de descente dans le bâtiment nord.

Les US 2530 et 2528 sont scellées par un niveau noir argileux homogène US 2514, qui couvre l'intégralité du sondage (numéroté US 2543 dans la cour). L'US 2514/2543, de 0,10 à 0,30 m d'épaisseur, est en pente vers le nord, et vers l'ouest (fig. 30 et 33). Ce niveau a livré, en 2015 comme en 2014, des céramiques datables des XV-XVIe siècle, et, en 2014, des fragments de chauffe-plat du XVIe siècle (Voir l'étude céramique de M. Grall, dans Pérennec 2014). Le petit mobilier est assez bien représenté. Il comprend notamment des éléments liés à l'habillement, dont la datation paraît cohérente avec celle des céramiques. 49 scories, pour un poids total de plus de 4 kg ont aussi été mises au jour en position secondaire. Mais il paraît logique de considérer qu'une activité liée au métal pouvait se dérouler à proximité, à l'intérieur de l'enceinte.

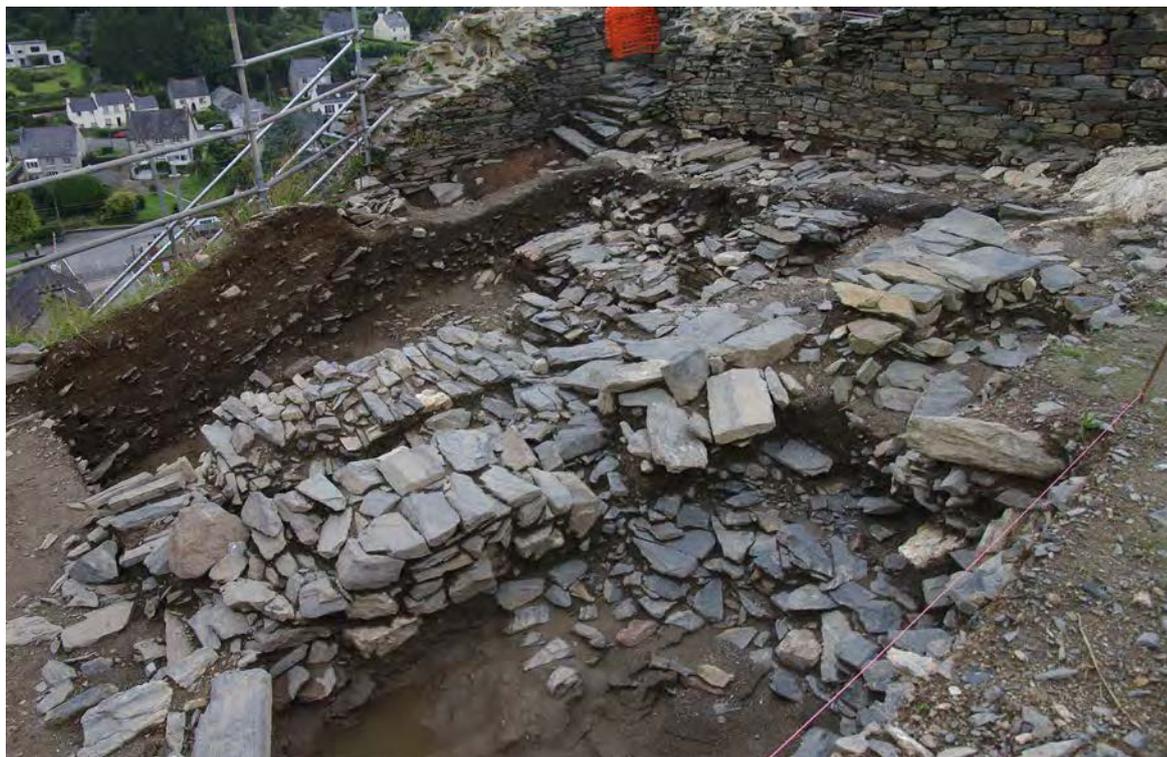
Fig. 31 : Au premier plan, le mur US 2523 dont on devine à gauche le retour US 2556. Au second plan, le mur antérieur US 2528. Cl. R. Pérennec, 2015, CD29/ Mission Archéologie.

Ce niveau de circulation US 2514 recouvre la marche US 2537 : la surélévation du sol a logiquement provoqué un raccourcissement de l'escalier d'accès à la latrine US 2027. L'US 2514 fonctionne aussi avec un mur nouvellement créé 1,20 m au sud de 2528, le mur US 2523 (fig. 31). Par rapport au bâti existant, le mur 2523 est déporté à l'aplomb de la porte du logis oriental, US 2019. La nouvelle construction conserve une orientation identique à celle du mur préexistant. Le bâtiment est ainsi notablement agrandi : sa portée serait accrue d'1,90 m, pour passer à 6 m intérieur (fig. 37).

La fouille a de plus permis de mettre au jour un retour nord-sud US 2556, partiel, et malmené par des ouvertures contemporaines qui l'ont fait disparaître sur la majeure partie de son tracé (fig. 31 et 32).

L'augmentation de la surface fouillée a permis de constater que cet état de fait est anecdotique : le mur US 2523, notamment dans sa partie occidentale, près de l'angle avec 2556, comporte en moyenne quatre à cinq assises de fondation (fig. 31). Il n'en reste pas moins vrai que la maçonnerie a été édifée sur les remblais de démolition, sans descendre jusqu'à des niveaux plus stables. Tout au plus peut-on remarquer que ces remblais (US 2530 et 2544/2547) étaient épandus sur des surfaces empierrées (escalier de la cour), donc avec des risques de tassements limités.

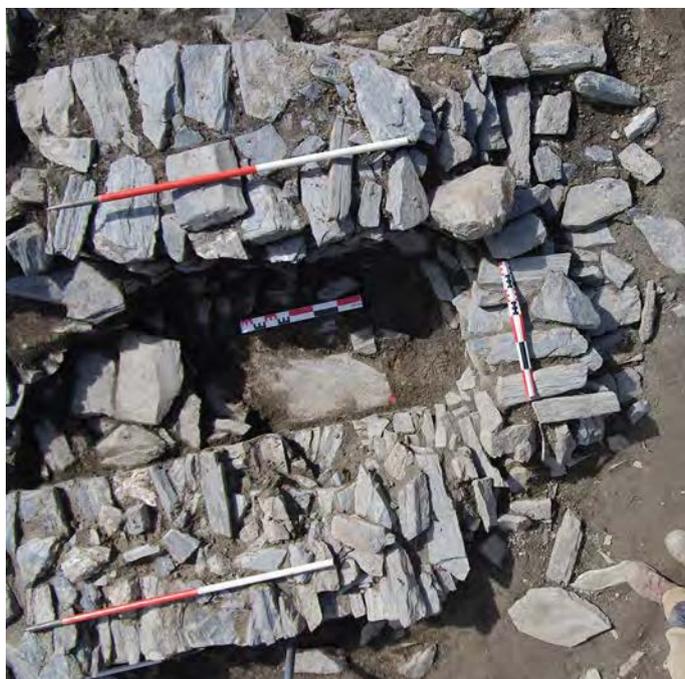
Fig. 32 : En haut, angle des murs 2523 et 2556 (à droite). Au premier plan, mur antérieur 2528. Vue prise du nord.
Cl. E. Simonet/ B. Grall, 2015, CD29/ Mission Archéologie.
