LA ROCHE-MAURICE (FINISTÈRE - BRETAGNE)

Château de Roc'h Morvan : enceinte basse

Rapport de fouille programmée

Arrêté de prescription SRA 2015-020

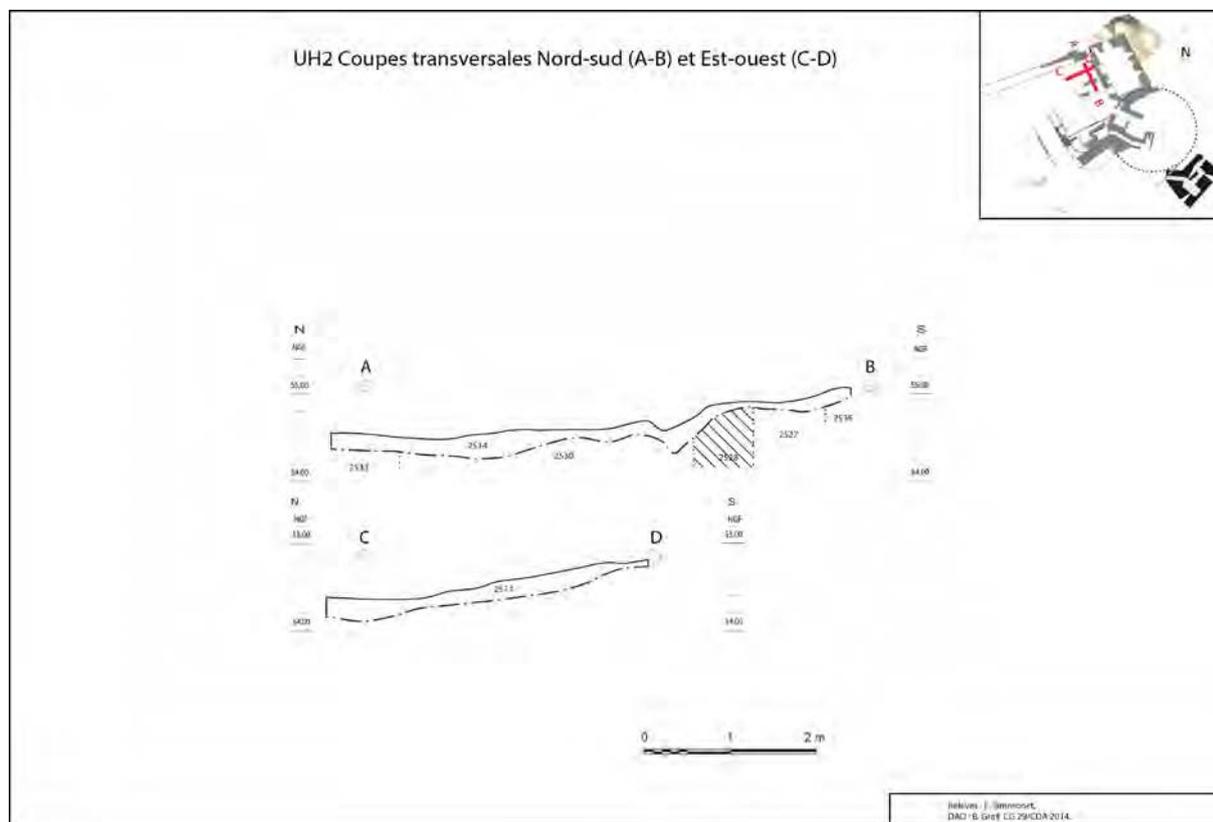
Fig. 33 : Coupes transversales de l'UH2, US 2514.
Relevés E. Simonet, DAO B. Grall, 2014, CD29/Mission Archéologie.

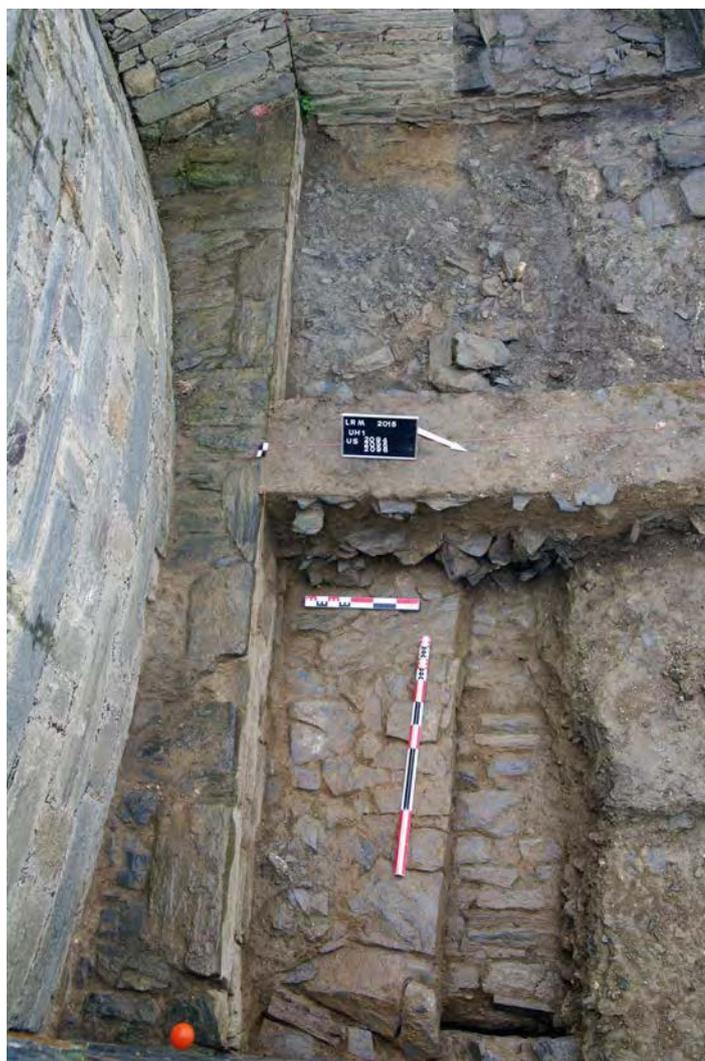
Fig. 34 : La tranchée de fondation US 2095 de la tour d'artillerie, en cours de fouille. Vue de l'est. Cl. R. Pérennec, 2015, CD29/ Mission Archéologie.

Car le sol US 2064 est entamé par une large tranchée de fondations US 2095, profonde d'environ 0,50 m, correspondant à la construction de la tour d'artillerie mur M30 (fig. 34).

Le comblement de la tranchée US 2095 est hétérogène : US 2098 d'argile brun-jaune, US 2093 de plaquettes de schiste et petits débris de schiste ardoisier, US 2092 d'argile brun-jaune et plaquettes de schiste, US 2073 d'argile jaune, blocs de schiste et mortier (fig. 34 et 26).

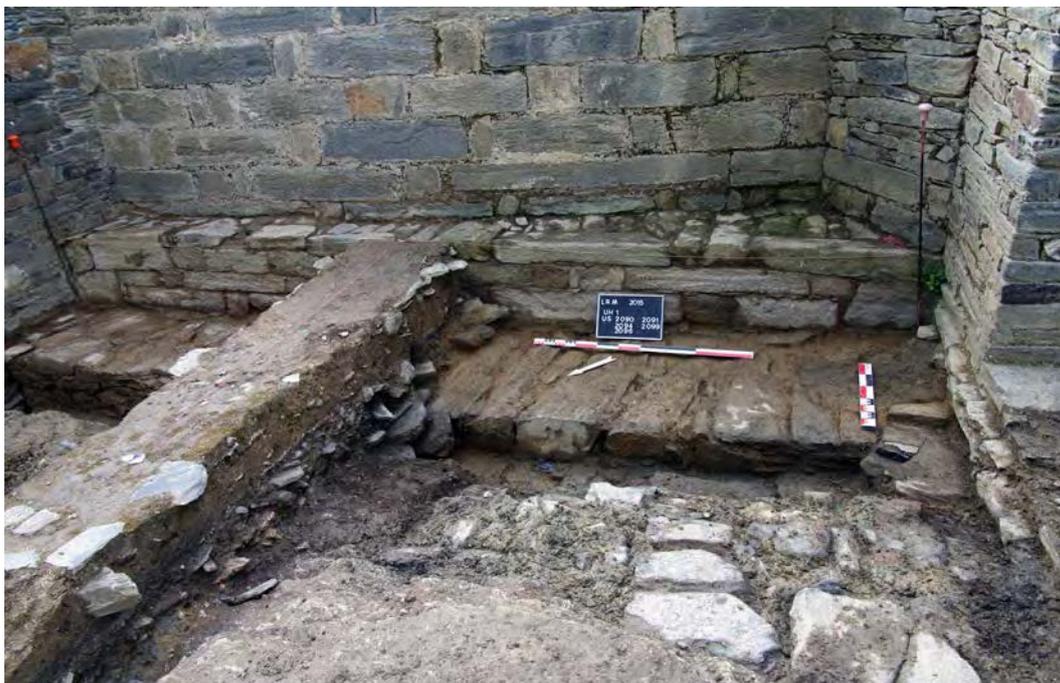
Fig. 35 : Les fondations en gradins de la tour d'artillerie : US 2094 et 2099.
Vue du nord-ouest. Cl. R. Pérennec, 2015, CD29/ Mission Archéologie.

Le bord de tranchée est implanté 1,75 m à 2 m au nord du parement courbe de la tour. L'arrêt du creusement sur l'arasement d'une structure antérieure maçonnée US 2096 a fourni une assise stable à la construction. Ses fondations, imposantes, sont constituées de deux gradins maçonnés successifs (fig. 35).

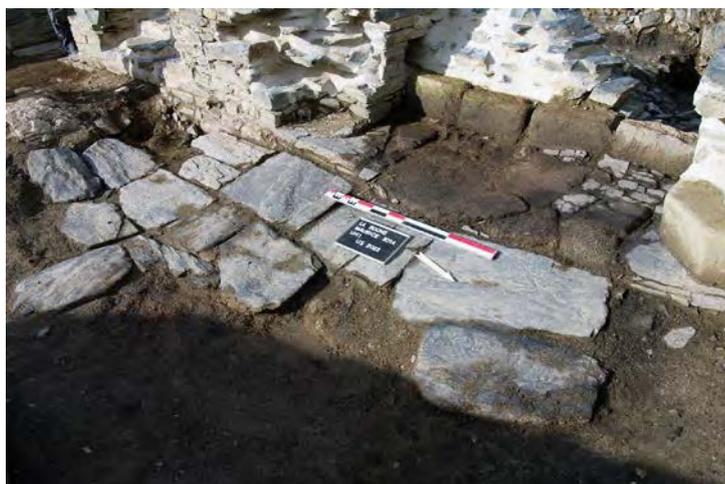
Fig. 36: Dallage US 2070,
et cheminée US 2022.
Cl. Y. Pugin, 2014,
CD29/Mission Archéologie.

Une reprise du niveau d'occupation se traduit par l'installation d'un dallage de dalles de schiste US 2070, posé sur le sol antérieur US 2064, et fonctionnant avec ce dernier. Il est limité au pourtour de la cheminée (fig. 36). Cela s'accompagne d'une réfection US 2071 de l'âtre, en réutilisant une meule brisée (fig. 36). Des meules entières, de gabarit comparable, avaient été mises au jour lors de la fouille du Roc'h. Elles étaient selon toute vraisemblance positionnées à l'étage du logis (Martineau 2005). Le château semble donc avoir été au XVI^e siècle le siège d'une activité meunière. Les modalités de celle-ci ne sont pas encore bien définies. Un moulin à vent a-t-il été installé sur le sommet venté du château ? Ou les meules étaient-elles actionnées à bras par des prisonniers ? Dans les deux cas un glissement s'opère, avec une ouverture vers des fonctions qui ne sont plus exclusivement militaires. La seconde hypothèse suppose une évolution progressive vers le rôle de prison qui sera dévolu au château au siècle suivant.

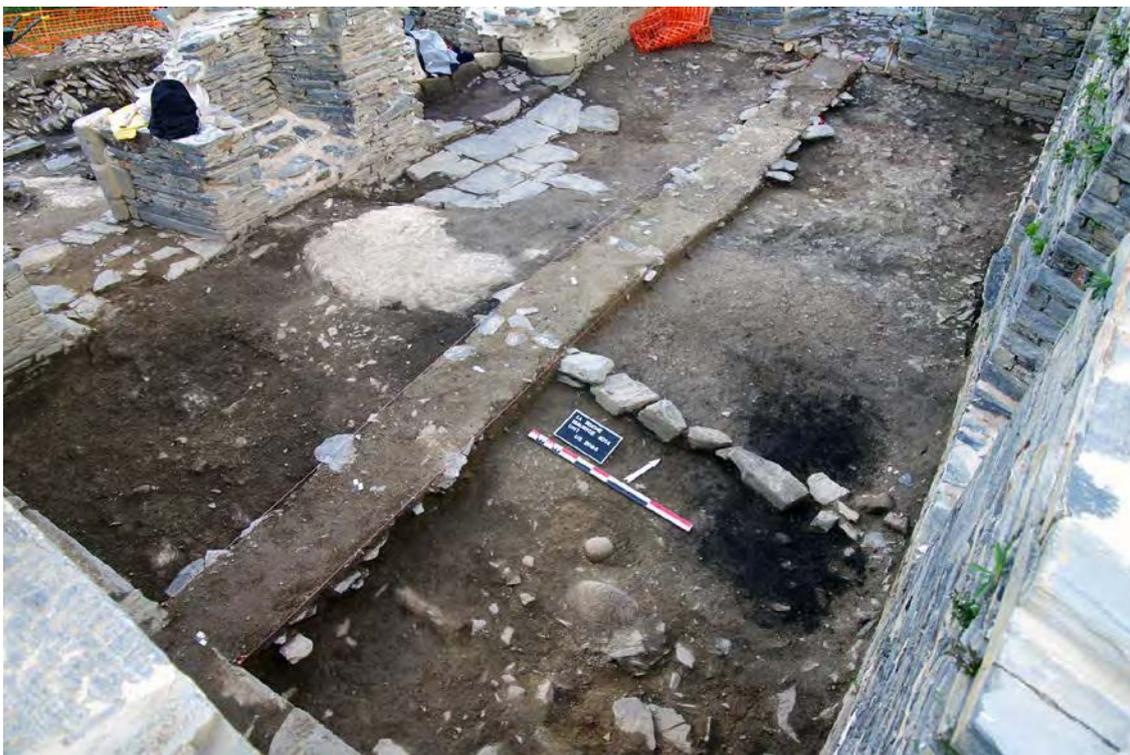
Fig. 38 : Fosse charbonneuse US 2074, alignement de pierres US 2065. Logis en cours de fouille. Cl. Y. Pugin, 2014, CD29/Mission Archéologie.

La fosse US 2074 préexiste à deux épandages d'argile jaune à brun-jaune US 2067 et US 2061 (fig.26), séparés par une ligne de pierres orientée est-ouest US 2065 (fig. 38). Son rôle était sans doute de servir de marche, lors d'une partition de la pièce en deux espaces distincts, nord, et sud. Cette séparation a probablement été conditionnée par la présence de la porte US 2019 dans le mur M33, comme c'était déjà le cas dans la phase précédente. L'espace sud, situé en face de celle-ci, est considérablement plus restreint que celui du nord. Il pouvait isoler le passage, et peut-être une zone d'accès à l'étage, d'une partie nord relativement fonctionnelle. Le sol US 2061, lié aux marches, permettait un apport de matériaux pour atténuer le pendage du sol préexistant vers le nord. Cette US a livré de la céramique datable du XVe-XVI^e siècle, ou de la fin XVe-XVI^e siècle. La marche est abandonnée lors de la création du sol US 2067, qui va englober les pierres en supprimant le dénivelé de la salle. Puis le sol US 2067 est renforcé par un apport ponctuel de pierres et moellons remplissant un demi-cercle devant l'archère US 2012. Cet épandage US 2075 avait pour but de compenser un tassement du niveau 2067 au dessus de la fosse US 2074 (Pérennec 2014).

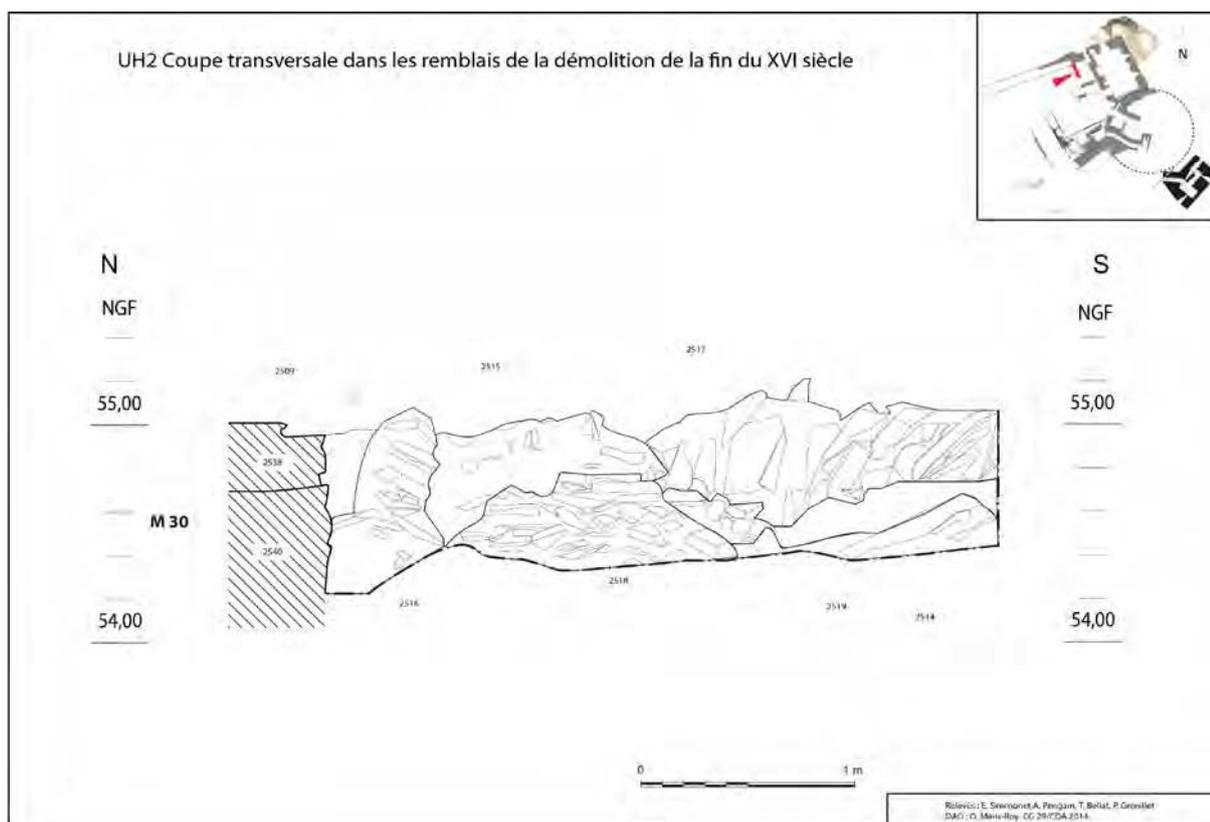
Fig. 39 : UH2, coupe transversale dans les remblais de démolition modernes, et tranchée US 2509. Relevé E. Simonet, A. Pengam, T. Bellat, P. Grémillet, DAO O. Maris-Roy, 2014, CD29/Mission Archéologie.

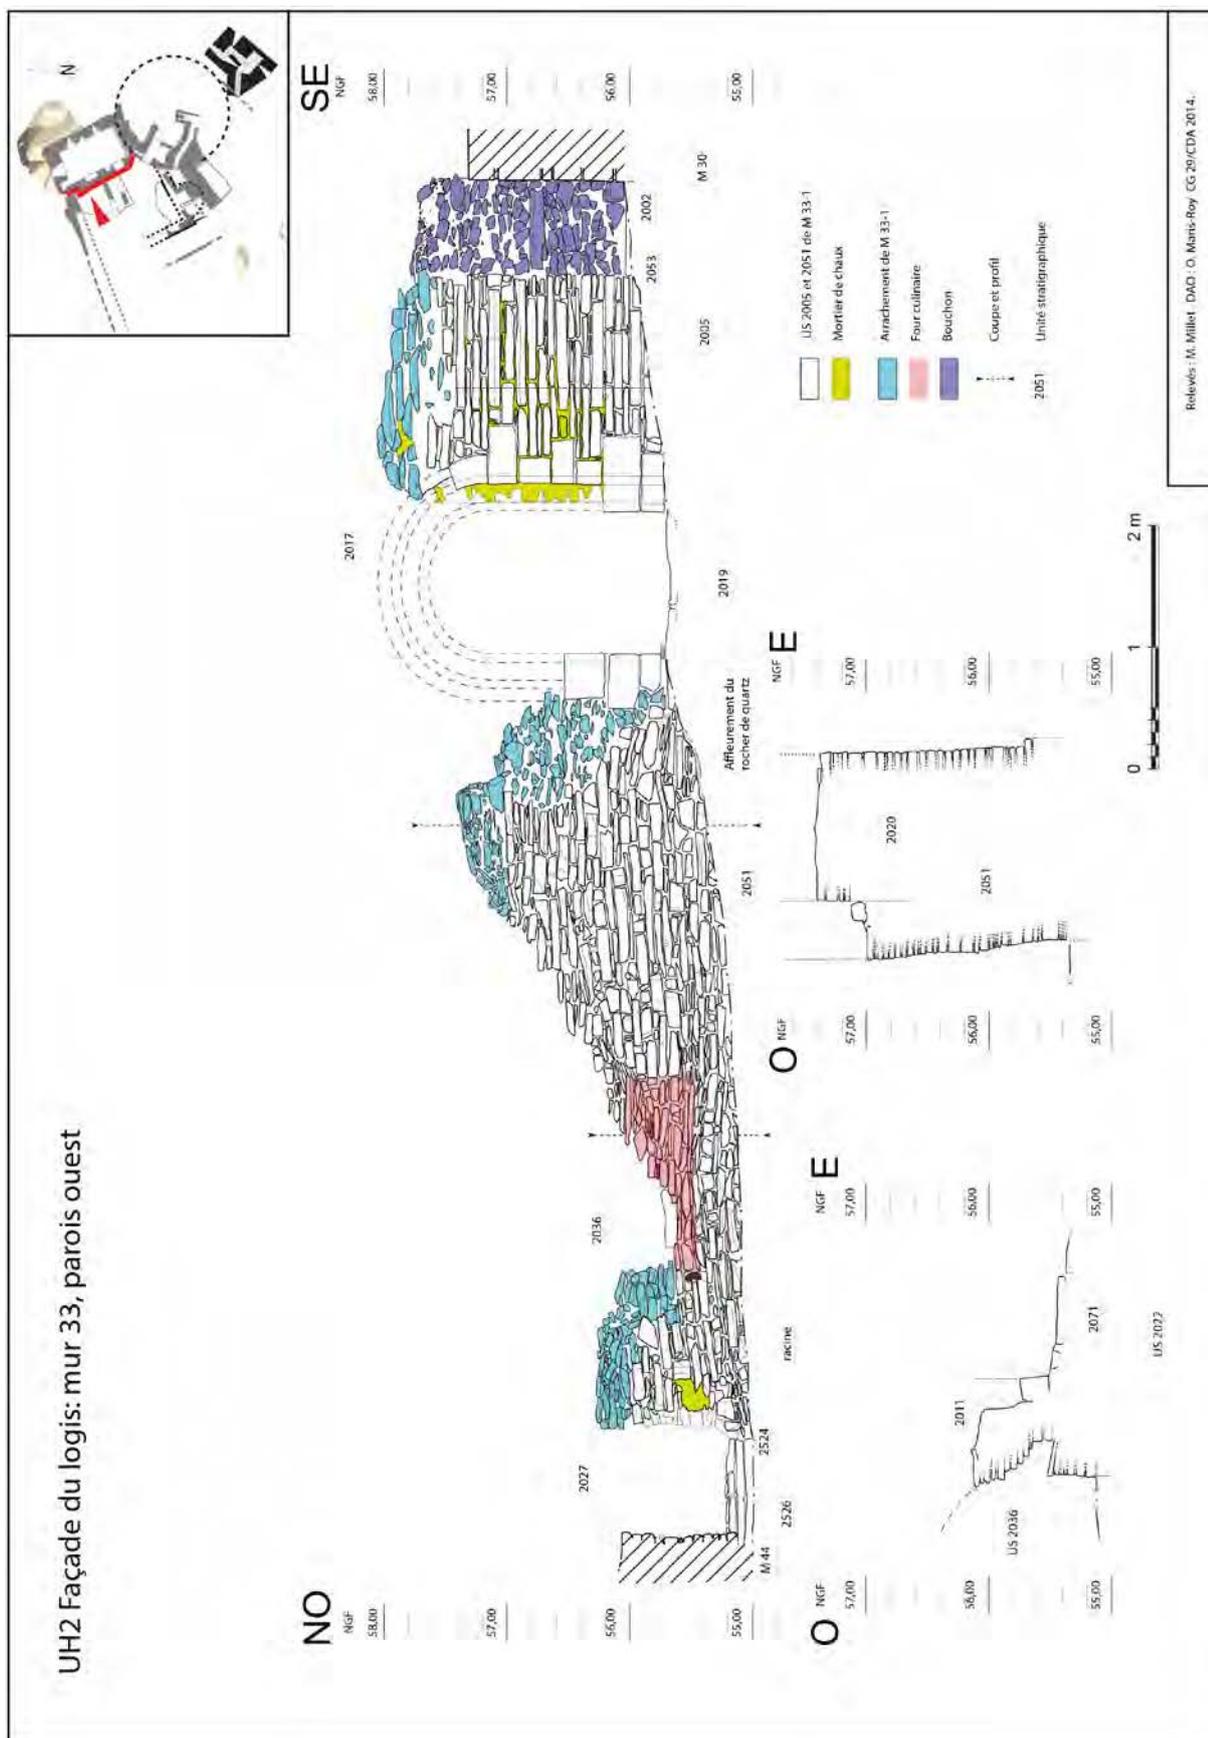
Fig. 41 : Élévation ouest de la façade du logis, M33. Relevés M. Millet, DAO O Maris-Roy, 2014, CD29/Mission Archéologie.

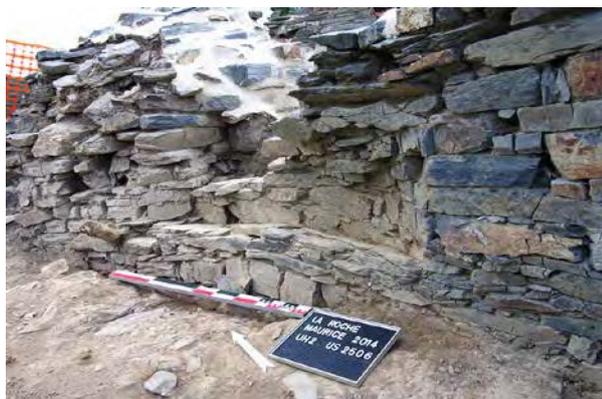
Fig. 42 : Vestiges d'un four US 2036, partiellement intégré au parement US 2051 du mur de façade du logis M33-1. Cl. R. Pérennec, 2014, CD29/Mission Archéologie.

Il est possible que le four US 2036 ait été abandonné à la suite de la création d'importants désordres dans la maçonnerie de M33-1. Le parement US 2051, établi sans fondations très sérieuses, était posé sur une partie de l'épaisseur du remblai de démolition US 2502. Le tassement du terrain a causé la gîte, les fissures et la fracturation des moellons déjà mentionnés. On peut penser que c'est à la suite de cette évolution que le four US 2036 a été abandonné, et que l'élévation de la structure débordant M33 vers l'ouest a été arasée : aucune trace n'en a été retrouvée lors de la fouille.

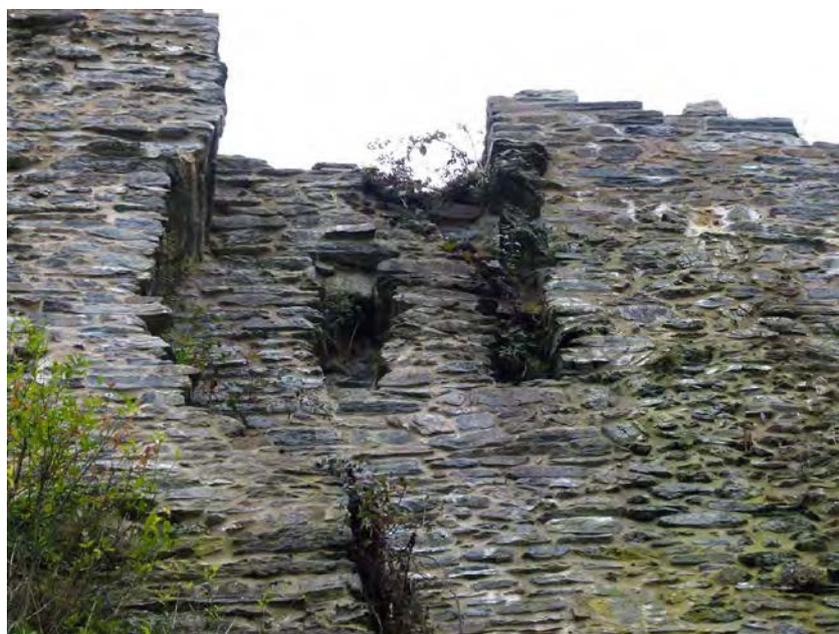
Fig. 43 : L'implantation des latrines sur le parement nord de la courtine M32-M44. A droite, ancrage de la latrine US 2027 (saignées US 2054). A gauche, implantation de la latrine US 2024 : arasement partiel de l'angle de la courtine M32, parement US 2025 (ancrage), supportant une réfection de la courtine, US 2037
Cl. R. Pérennec, CD29/Mission Archéologie.

Des latrines sont installées à l'intérieur du bâtiment est. Le gros défaut initial de ces dernières est qu'elles n'ont pas été créées *ex nihilo* en saillie d'un parement extérieur. Les constructeurs ont souhaité optimiser leur construction en la jumelant à la latrine extérieure US 2027. A cet endroit, la courtine M32, sur l'emprise du logis, est en débord par rapport à la courtine M44. Les constructeurs de la nouvelle latrine US 2024 ont donc été conduits à araser l'angle nord-ouest de M32, pour installer les supports de la superstructure (fig. 43). Un parement US 2025 a donc été construit en ce sens, pour répondre aux ancrages antérieurs de la latrine US 2027 (saignées US 2054 pratiquées dans la maçonnerie de M44). Ce parement supporte une réfection de la courtine : la reprise US 2037.

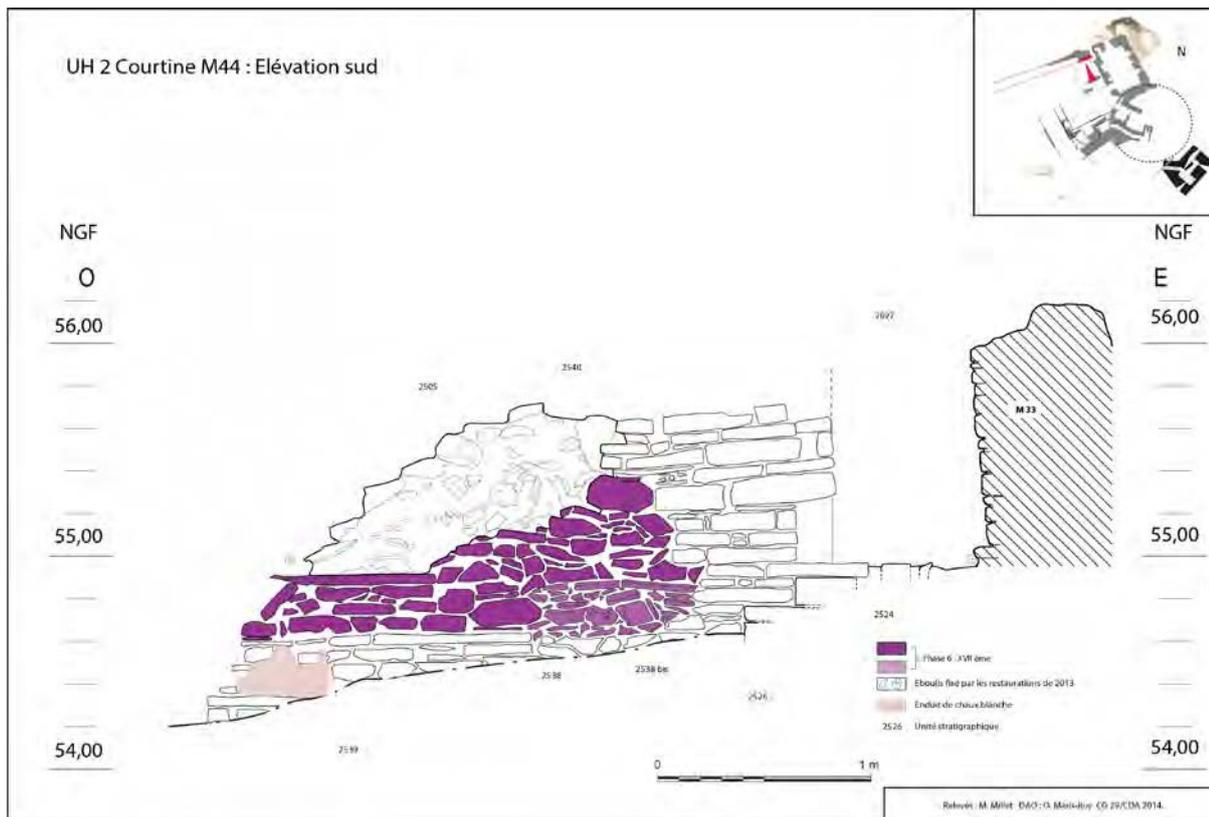
Fig. 44 : Courtine M44, élévation sud.
Relevés M. Millet, DAO O. Maris-Roy, 2014, CD29/Mission Archéologie.

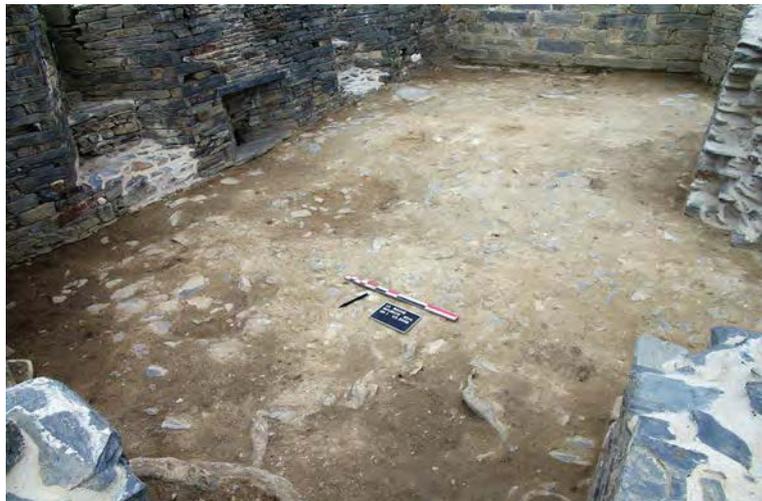
Fig. 45 : Sol US 2008 dans le logis. Cl. Y. Pugin, 2014, CD29/Mission Archéologie.

Dans un deuxième temps, un sol d'argile jaune damée US 2503/2504 est étendu sur toute la zone. Il se raccorde aux murs en élévation M33 et M44, et fonctionne avec le dallage US 2525. Ce sol, qui se poursuit dans le seuil US 2019 du mur de façade du logis, se poursuit dans l'intérieur du bâtiment, ou il a été numéroté US 2008 (fig. 45). Sa mise en œuvre a été précédée d'un nivellement : ardoises US 2059 (fig. 26), et soubassement brun-gris homogène US 2058 assez meuble, beaucoup plus épais dans la partie nord-ouest de la salle. Le sol US 2008, son

soubassement US 2058 et la recharge de nivellement d'ardoises US 2059 avaient condamné la cheminée US 2022. Dans cette dernière phase d'occupation, aucun dispositif de cuisson ou de chauffage n'existe plus.

La condamnation de la porte US 2053, contre le mur de la tour, M30, s'effectue vraisemblablement aussi à ce moment. Elle est obturée par un bouchon de maçonnerie de moellons de schiste, US 2002, dont seul un parement est conservé, à l'intérieur du bâtiment. Les formes céramiques présentes dans le sol US 2008 et son soubassement sont datables de la fin XVe-XVIe siècle.

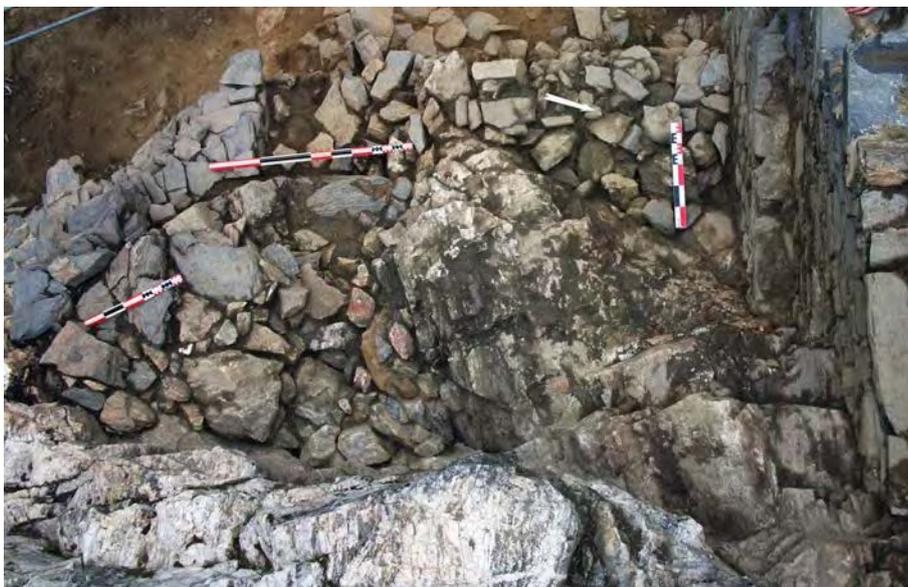
Fig. 46 : Parement US 2269 et remplissage US 2274 de la tour M35/M41, côté ouest. Cl. E. Simonet, 2015, CD29/ Mission Archéologie.

partie haute M35/M41, en moellons de schiste liés à l'argile, même si la présence de mortier a ponctuellement pu être observée sur certaines assises. Le parement externe est enduit. Très soigné, il comporte une grande dalle de schiste pouvant évoquer un seuil. Mais le démontage partiel de l'intérieur a logiquement permis de vérifier l'absence de tout aménagement. Les constructeurs ont monté la maçonnerie comme un mur de 0,70 m de largeur : un agencement circulaire de pierres montées très grossièrement contient en effet le remplissage US 2274 de pierres et blocs de quartzite et argile jaune, destiné à former masse derrière le parement (fig. 46 et 47).

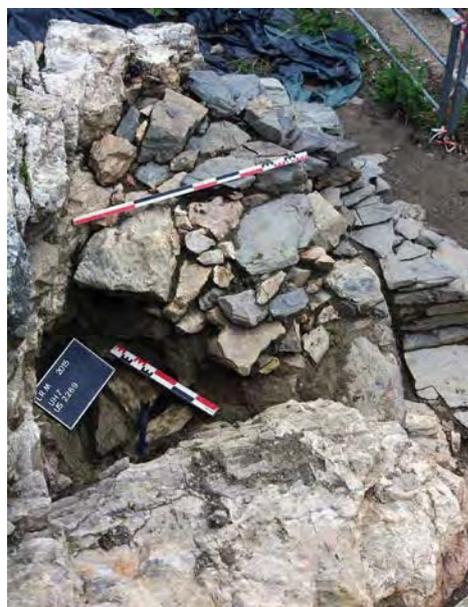
Fig. 47 : Parement US 2269 après démontage du remplissage US 2274. Cl. R. Pérennec 2015, CD29/ Mission Archéologie.

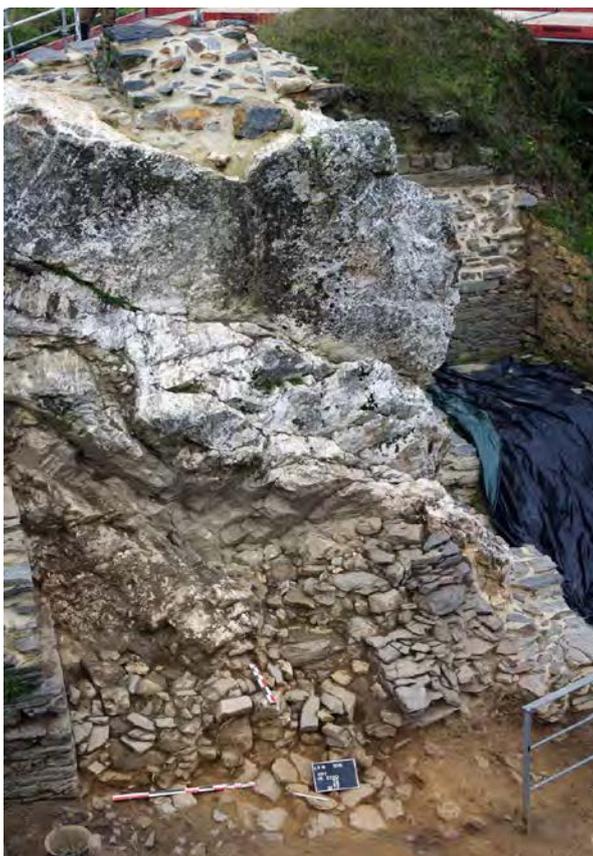
Fig. 48 : Au pied et à l'ouest de la paroi rocheuse, structures annexes et partie occidentale US 2269 de la tour M35/M41 mise au jour au sommet du rocher en 2013, sur les faces sud et est.
Cl. R. Pérennec, 2015, CD29/ Mission Archéologie.

L'implantation de cette tour M35/M41 est tributaire du relief quartzique qui en forme le socle. La courtine contemporaine est reportée en arrière, plus au nord ; la tour étant installée sur le bord de l'aplomb rocheux rectiligne. Sa taille est comparable à la fois à celles mises au jour sur le Roc'h (Martineau 2005a) et à celles de l'enceinte castrale de Landévennec, au XIII^e siècle. On peut penser à des dimensions relativement normalisées, qui peuvent préjuger d'une certaine contemporanéité. Pour les obtenir, les constructeurs ont donc du déborder vers l'ouest au-delà de la paroi rocheuse, et plaquer une grande partie de la maçonnerie, sur plus de 3 m d'élévation, contre celle-ci, au risque de l'affaiblir (fig. 48).

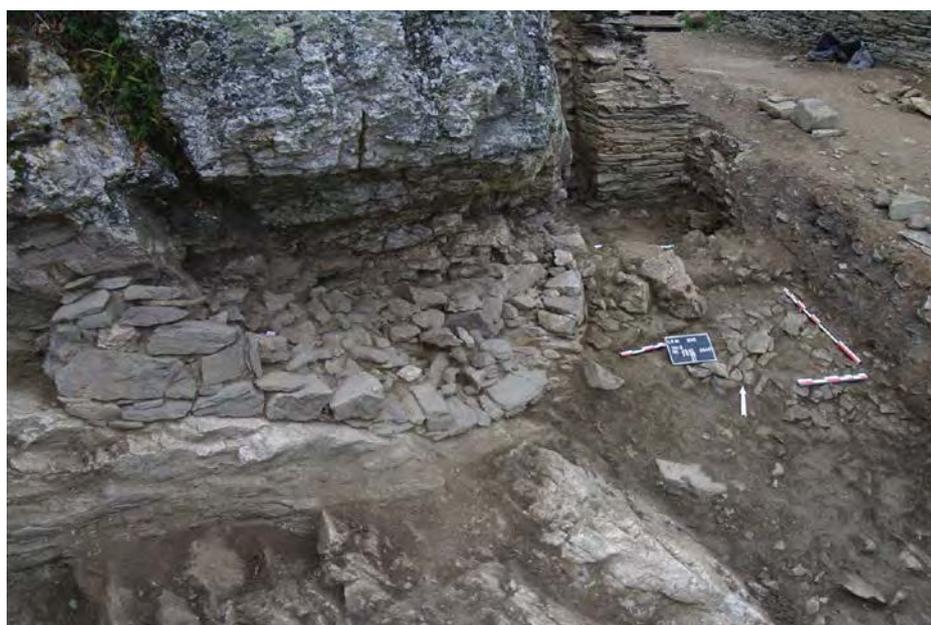
Fig. 49 : Base de la tour M47, vue du sud. Cl. R. Pérennec, 2015, CD29/ mission Archéologie.

Quelques mètres plus à l'ouest se trouve un autre roc, au profil moins rectiligne, avec à sa base une faille formant une cavité de 3 m de longueur sur 1,40 m de hauteur. Dans cette anfractuosité, un parement sub-circulaire M47, de 3,40 m de longueur et 0,55 m de hauteur maximale, affleurerait sous la terre végétale, sous une perturbation contemporaine US 2601bis l'ayant endommagé, et un éboulis récent US 2602. Derrière M47, construit en moellons de quartzite et de schiste, un blocage de moellons et d'argile, moins organisé, remplissait l'espace (0,80 m de profondeur), jusqu'à la paroi (fig. 49).

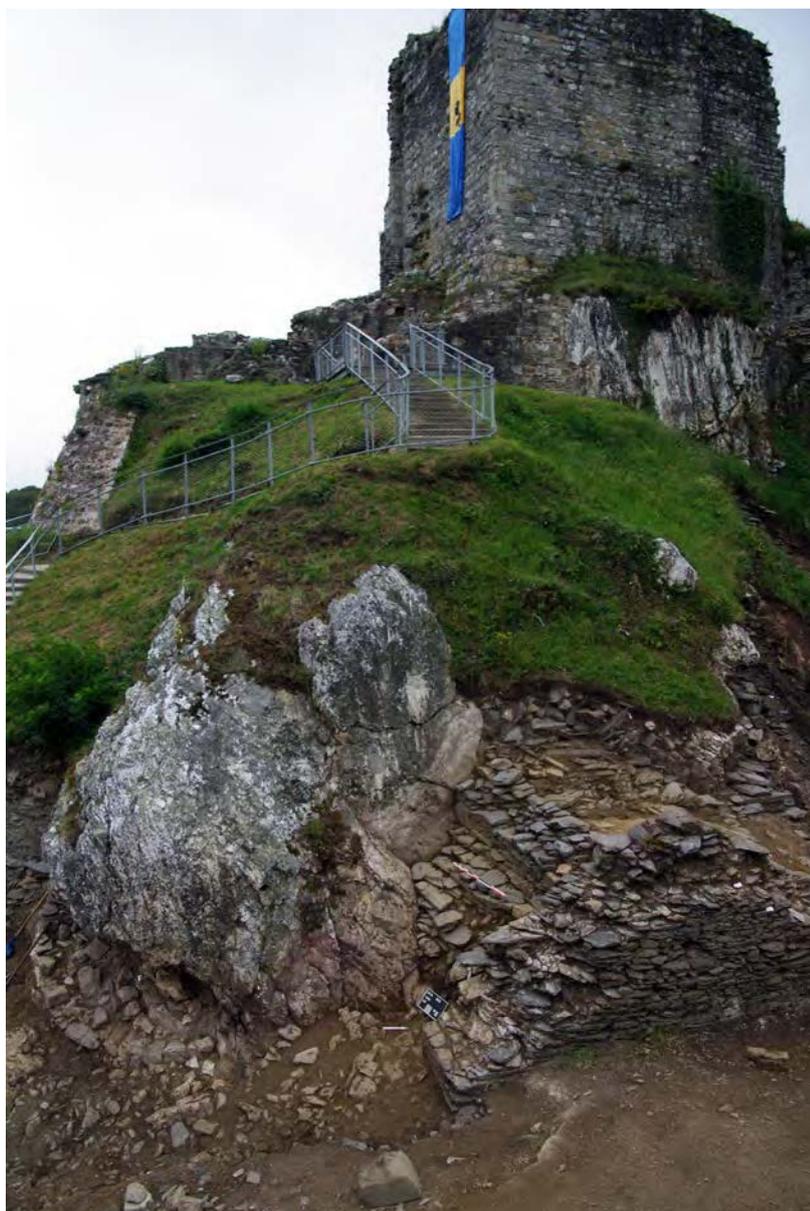
Fig. 50 : Le relief quartzite sur lequel fut construit la tour M47. Au fond à gauche, la tour sud-ouest, remaniée, de l'enceinte basse. A droite, le donjon et le Roc'h. Cl. R. Pérennec 2015, CD29/ Mission Archéologie.

On pourrait penser que la fonction de cette maçonnerie a été de consolider une zone de faiblesse de la paroi rocheuse. Mais ce genre d'intervention se comprend surtout si un ouvrage se trouvait sur le roc. En effet, le rayon de courbure de M47 ne correspond pas à celui du bloc de quartzite, alors qu'il est similaire à celui de la tour M35/M41. D'autre part, il est installé sur une semelle de quartzite qui a été découpée pour l'accueillir (fig. 49). Il semble donc acquis que M47 soit le témoignage d'une tour disparue. La disparition des matériaux ne laissant pas, ou rarement de traces sur le quartzite, elle nous est parvenue au travers de quelques assises de sa partie basse, abritées dans une anfractuosit  rocheuse (fig. 50).

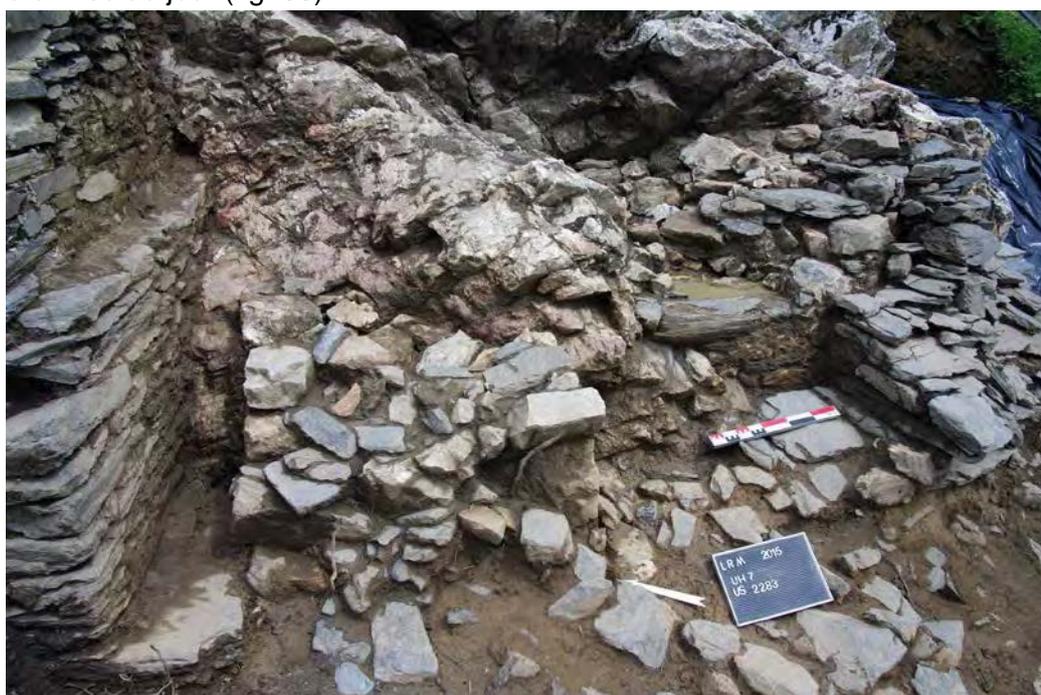
Fig. 52 : De gauche à droite : Mur M45, mur US 2277, dallage US 2283, murs US 2250 et 2275 accolés à la tour, US 2269.

Un remblai d'argile limoneuse jaune-brun US 2276 paraît antérieur à tous les niveaux fouillés en UH7. Les restes d'un dallage d'ardoise US 2283 sont en lien avec le parement de la tour M35 (US 2269), et le mur US 2277 (fig. 52). Un sol de terre battue d'argile brune constitue un niveau de chemin mis au jour en UH8, sur les irrégularités des diaclases du socle rocheux de quartzite.

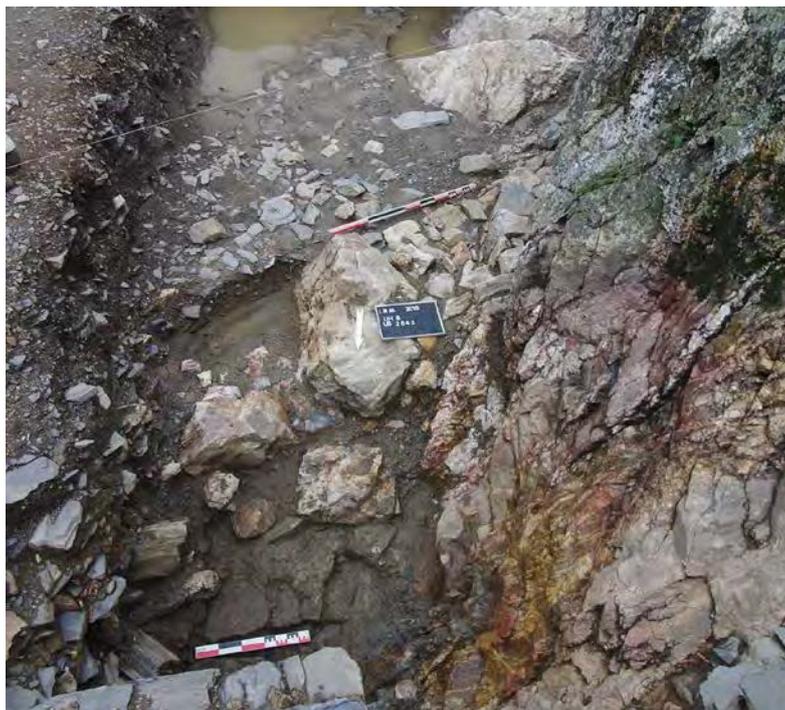
Fig. 53 : Mur est-ouest appuyé sur la tour M47. Parements US 2646, 2645, 2642, interrompu par une tranchée de récupération US 2643. Vue du nord. Cl. R. Pérennec 2015, CD29/ Mission Archéologie.

A l'ouest, deux autres parements ont été mis au jour : US 2642, au sud, conservé sur 1,20 m de longueur, est interrompu vers l'ouest par une tranchée de récupération US 2243. Le parement de moellons utilise aussi un bloc de quartzite de grande taille, dont la partie arrière a été intégrée à un autre parement, monté en blocs de quartzite, US 2245, au centre des deux premiers (fig. 53).

En UH8, secteur sud, deux niveaux de chemins successifs US 2637 et US 2636 sont constitués de petites pierres dans de l'argile brune ou brun-jaune (fig. 49). Leur pente vers le sud est notable. Elle est par exemple, pour US 2636, de 0,26 m sur une longueur de 0,90 m. Ce dernier niveau est par ailleurs partiellement coupé par une tranchée US 2643 de récupération de matériaux, ouverte sur le mur US 2642 (fig. 53).

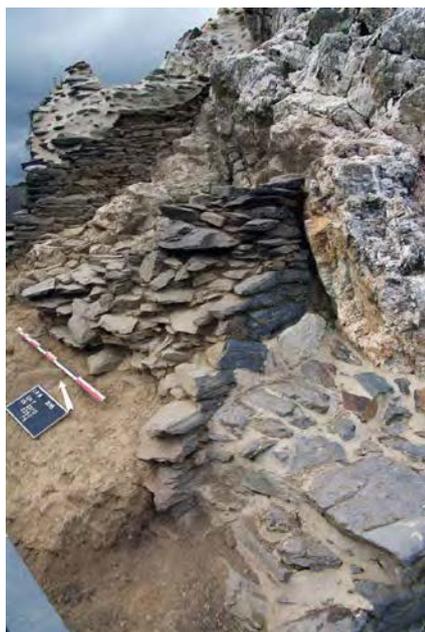
Fig. 54 : Glacis du mur US 2250, et dénivelé du remblai US 2276. Au premier plan, courtine postérieure US 2238/ M40. Vue du sud. Cl. R. Pérennec 2015, CD29/ Mission Archéologie.

Dans un deuxième temps, deux murs US 2250 et US 2275 sont construits contre le parement de la tour orientale, US 2269 en UH7 (fig. 54 et 55). US 2250, situé 1,60 m au sud du mur US 2277, est le premier construit. Large de 0,65 à 0,70 m, c'est une construction de moellons de schiste présentant un fruit appuyé en partie basse. Le parement sud de ce glacis prend appui bien en dessous de la première assise de l'ensemble de l'ouvrage, construit sans fondation sur le remblai argileux US 2276. Le mur a donc été installé sur petite rupture de pente, sans doute en partie artificielle, puisque le remblai 2276 semble avoir été entamé par l'implantation de la base du glacis au sud (fig. 54). Il est possible que ce mur US 2250 ait lui aussi fonctionné avec le dallage US 2283.

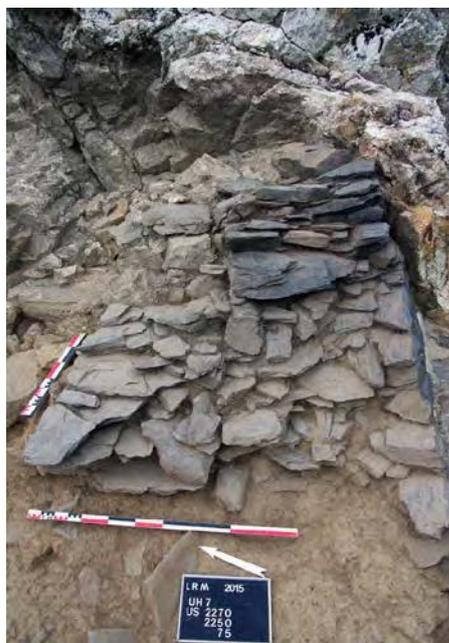
Fig. 55 : Murs Us 2250 et 2275 accolés au parement occidental de la tour M35/M41 (US 2269). Vue de l'ouest.

Le second mur, US 2275, vient ensuite s'appuyer contre le parement nord de 2250 (fig. 55). Il est lui aussi bâti sans fondations, posé à la fois sur le remblai US 2276 et le dallage US 2283. Il s'agit d'un complément destiné soit à compléter US 2250, soit à le renforcer. Dans le premier cas, la construction (aménagement annexe, banquette, etc.), a pu intervenir dans la même campagne de travaux. Dans le second cas, elle a pu viser la consolidation de l'ouvrage par un rôle d'étaie pour éviter une gîte, voire pour doubler la largeur de l'ouvrage existant, dans le cadre d'une réfection du système défensif contemporain de la courtine M43 (Pérennec 2014).

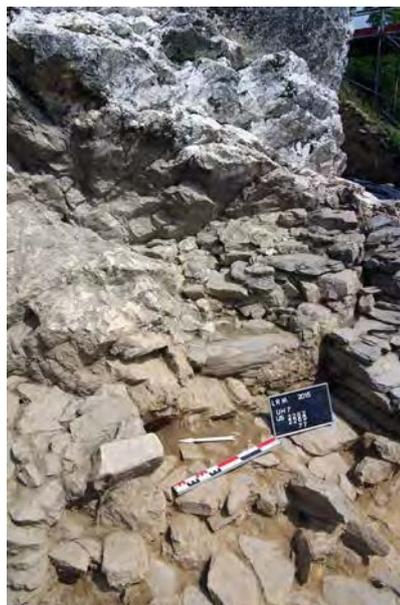
Fig. 57 : Dallage résiduel US 2282, réfection du dallage antérieur US 2283. Vue du nord-ouest.
Cl. R. Pérennec 2015, CD29/ Mission Archéologie.

Un niveau de petites pierres posées à plat, US 2282, constitue une réfection très mal conservée, contre le parement sud du mur US 2277, du sol US 2283 (fig. 57).

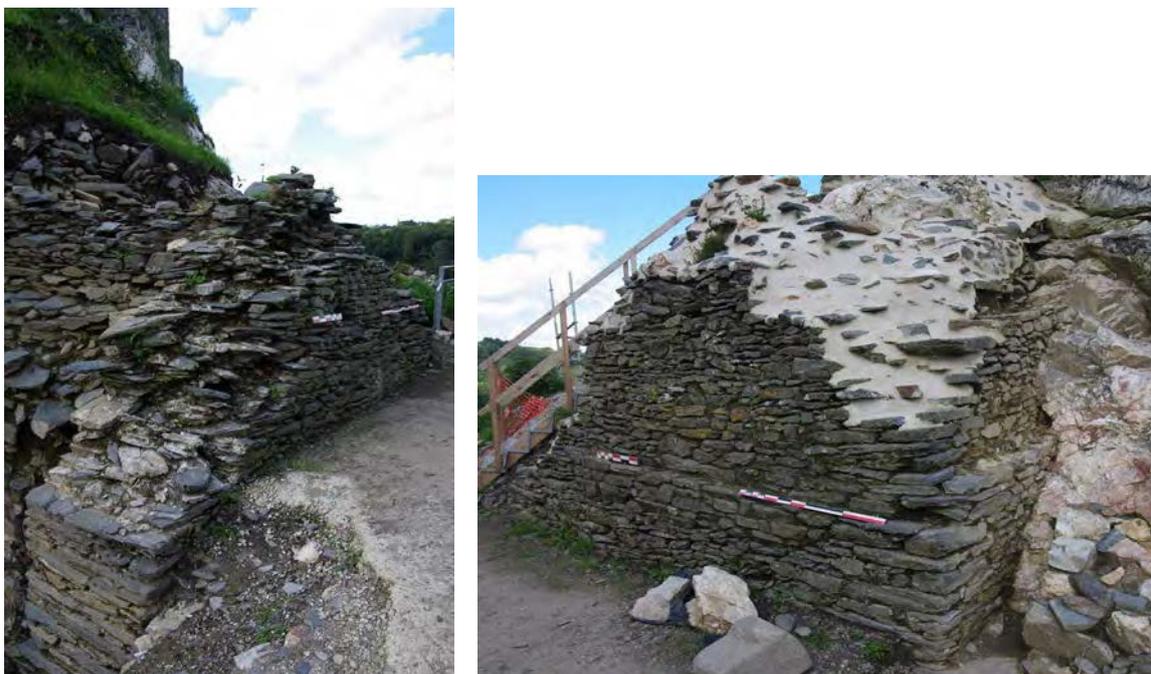
Fig. 58 : Les piles M46 (à gauche), et M45 (à droite). Cl. R. Pérennec, CD29/ Mission Archéologie.

Deux massifs maçonnés rectangulaires et parallèles, M45 et M46, distants de 3,30 m, sont édifiés un peu plus au nord, à mi-distance de deux éminences rocheuses (fig. 58). Leur longueur est identique (4,30/4,40 m). Bien que des structures postérieures masquent le premier état, la largeur initiale semble moins importante pour le mur ouest M46. Elle pourrait atteindre 1,50 m pour M45 : US 2253 (hauteur reconnue 0,50 à 0,70 m) et US 2261 et 2272.

Les deux structures de moellons de schiste liés à l'argile reposent sur des semelles de fondations débordantes de 0,30 m, retrouvées sur leur côté sud : US 2647 pour M46, US 2289 pour M45. Elles sont constituées de dalles de schiste. L'emploi de mortier granuleux beige est attesté pour le socle US 2647. Elles ont été mises au jour sous des tranchées de fondation US 2640 et US 2281 d'argile brune et pierres, de 0, 50 et 0,30 m de largeur (fig. 59).

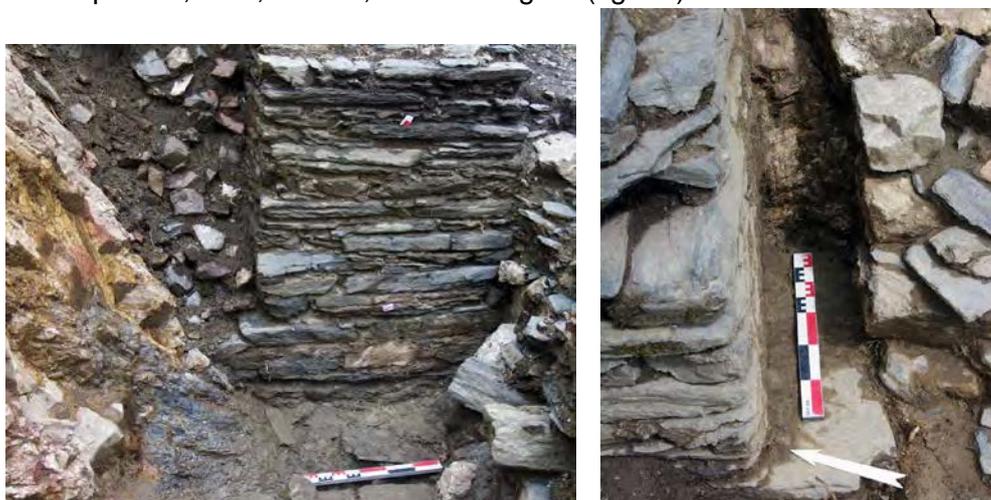
Fig. 59 : Fondations des piles M46 et M45 : de gauche à droite, US 2647 et US 2289.
Cl. R. Pérennec 2015, CD29/ Mission Archéologie

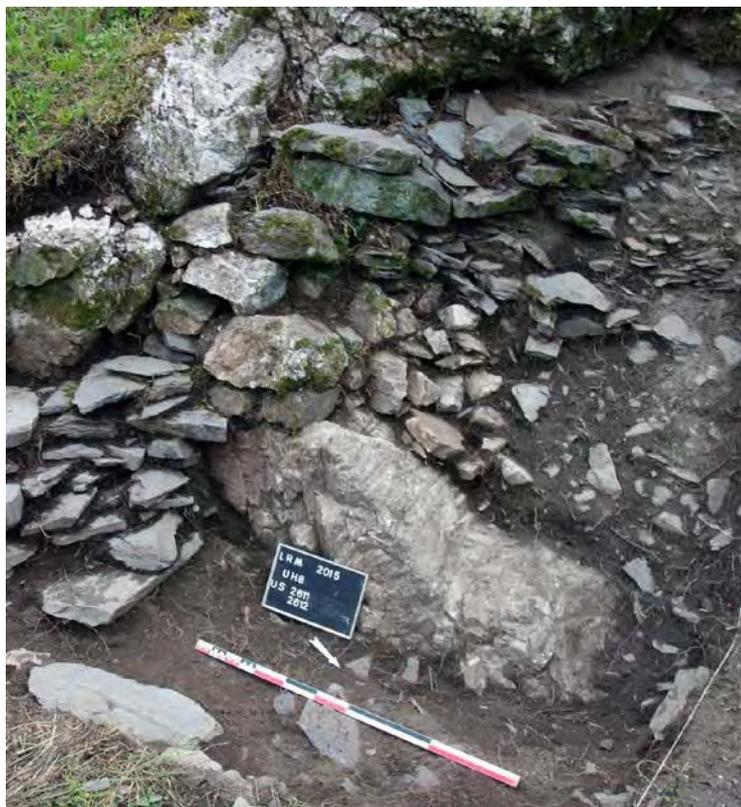
Fig. 60 : Structure US 2611, sur maçonnerie antérieure de blocs de quartzite US 2613, construite sur le socle rocheux. Vue du nord-est.
Cl. E. Simonet 2015, CD29/ Mission Archéologie.

A l'ouest, une structure de moellon de schiste US 2611, légèrement orientée sud-ouest/ nord-est, est conditionnée par la présence d'un relief rocheux contre lequel elle est appliquée (fig. 60). Cette structure est postérieure à l'US 2611 qui lui a servi d'assise, comme le remblai US 2618. Elle se présente comme un mur à un seul parement, plaqué contre le rocher. Soit il ne s'agit là que d'une structure de terrasse, soit on peut envisager qu'un second parement se trouvait plus en hauteur (comme dans le cas de la courtine sud M40/US 2238).

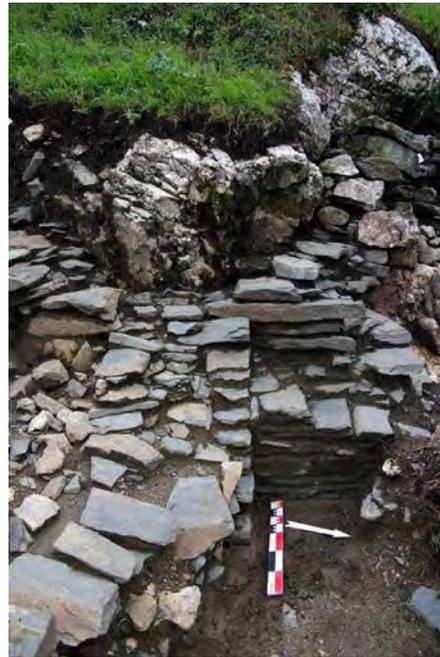
Fig. 61 : Mur US 2638 (au centre), et mur perpendiculaire US 2639, à droite, en partie basse du cliché. Cl. R. Pérennec, CD29/ Mission Archéologie.

Dans un deuxième temps, les piles de pont servent d'appui à d'autres murs, pour édifier semble-t-il des bâtis de faible ampleur. En UH8, deux murs de moellons de schiste liés à l'argile US 2638 et US 2639 sont construits (fig. 61). Orienté nord-est/ sud-ouest, US 2638 prend appui sur le quartzite à l'ouest. Son parement sud est calé contre M46. L'US 2639, orienté nord-ouest/ sud-est, est venue ensuite se plaquer contre l'US 2638. Nous n'avons actuellement aucune vision d'ensemble de l'aménagement.

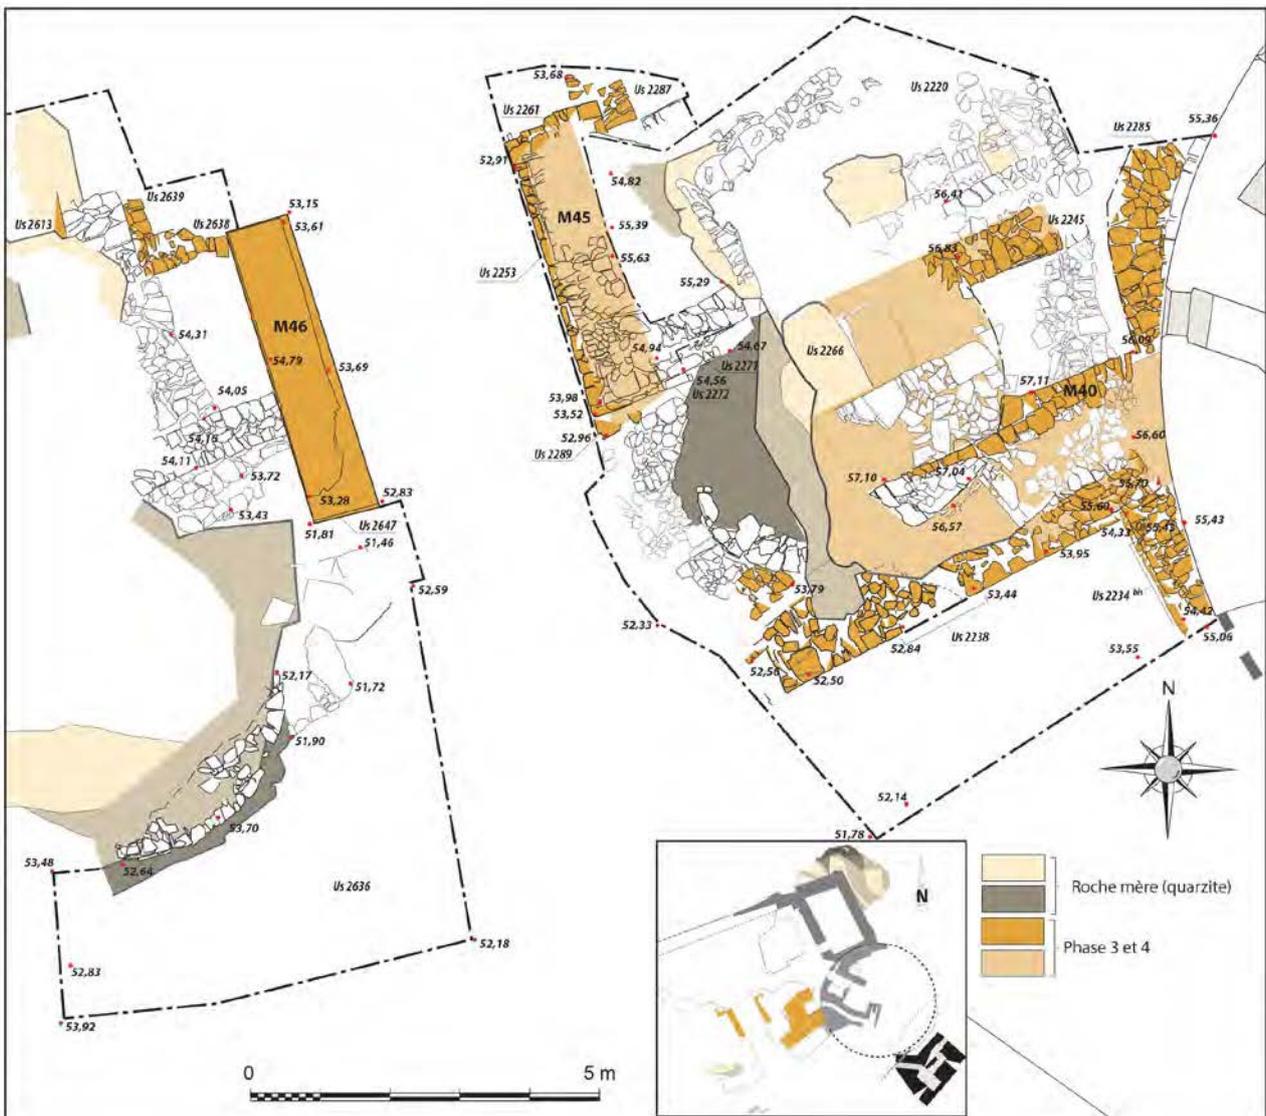
Fig. 62 : Plan des phases 3 et 4 en UH7-UH8.
DAO B. Grall, CD29/ Mission Archéologie.
