LA ROCHE-MAURICE (FINISTÈRE - BRETAGNE)

Château de Roc'h Morvan : enceinte basse

Rapport de fouille programmée

Arrêté de prescription SRA 2015-020

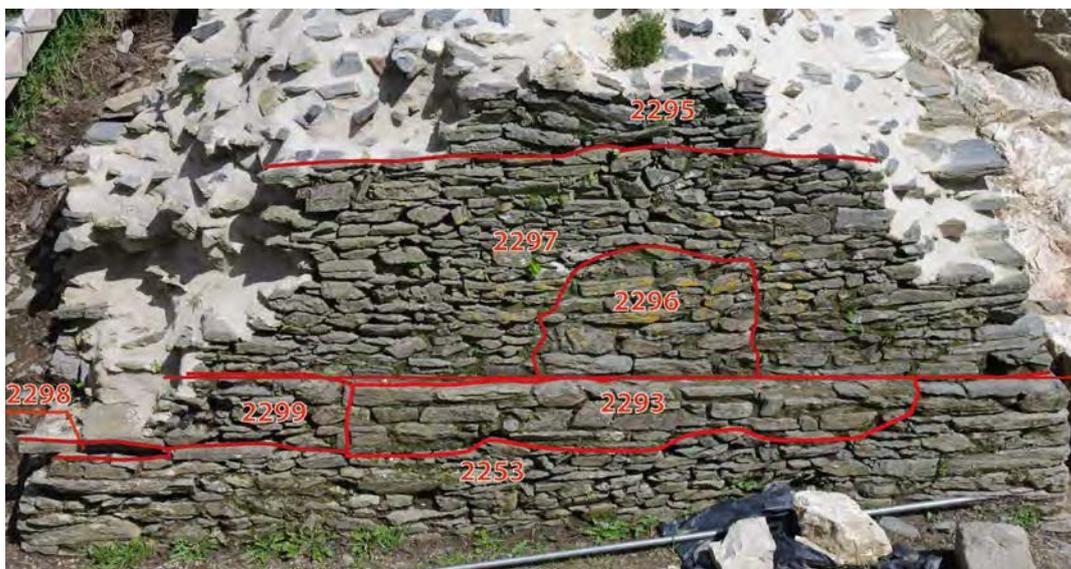
Fig. 63 : Aperçu des reprises de maçonneries sur le massif M45. CD29/Mission Archéologie.

Les deux murs M45 et M46 sont toujours en état. Il est difficile de se prononcer actuellement sur de possibles réfections de M46, qui est assez dégradé. En revanche, des travaux concernent bien M45. La partie haute de ce mur est reconstruite (US 2295). La reprise est bien visible sur le parement ouest sur 0,40 m de hauteur. On la suit sur l'intégralité du parement est, posé sur le sol US 2279 (fig. 63 et 64).

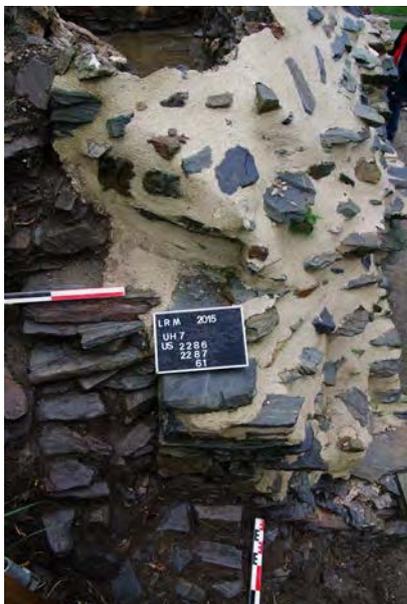
Fig. 65 : Mur 2287 englobant le parement nord US 2261 de la pile M45. Cl. R. Pérennec 2015, CD29/ Mission Archéologie.

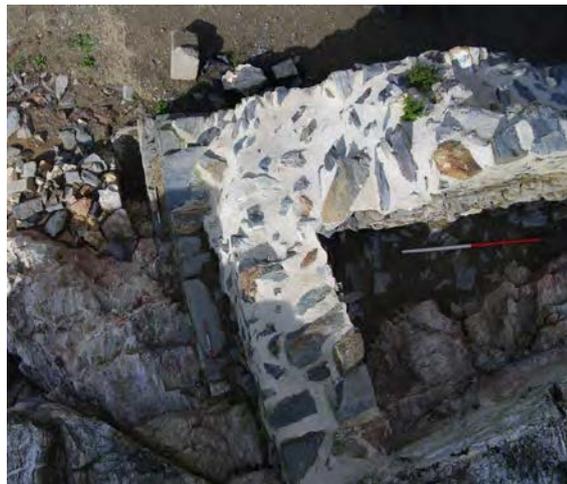
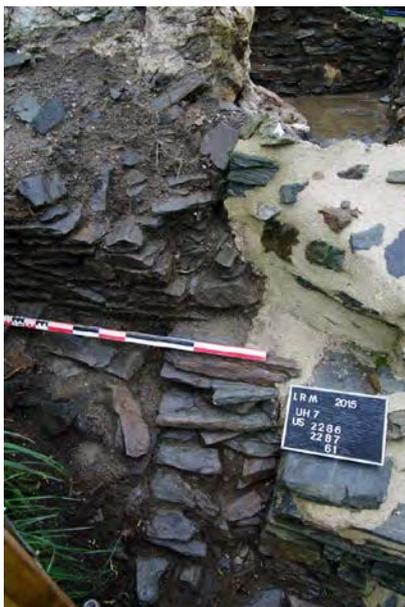
Fig. 67 : Mur 2286 (à gauche), sur mur 2287, contre M45 (US 2261). Vue du nord. Cl. R. Pérennec, CD29/ Mission Archéologie.

Un mur ou un muret de soutènement US 2286, orienté sud-ouest/ nord-est, semble fermer le petit bâti (fig. 67). Seul un parement, assemblé avec soin en moellons de schiste, en a été mis au jour, sur 0,80 m de longueur. Il est donc difficile à dater. Il peut appartenir à la phase précédente. Il paraîtrait logique en effet qu'il ait été édifié lors du réaménagement de la cour (UH2), et la construction du grand escalier du XVe siècle.

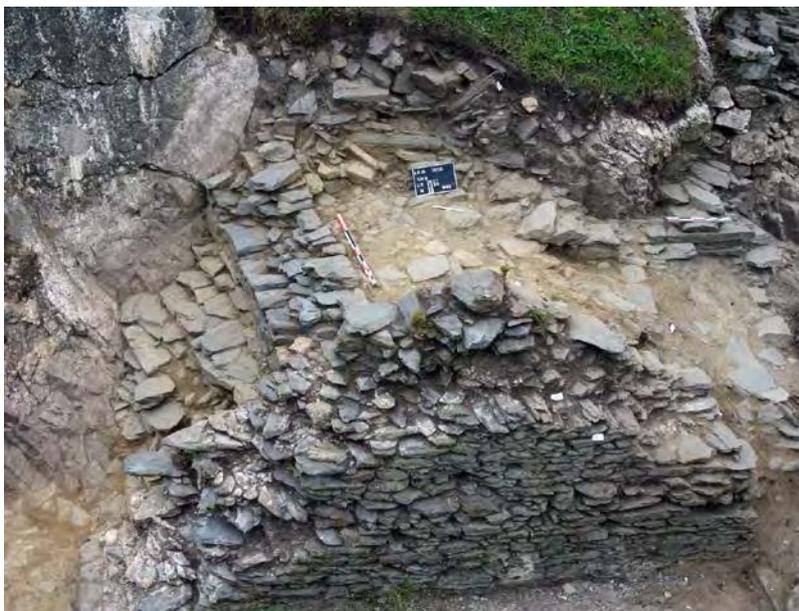
Fig. 68 : En arrière plan à gauche, derrière le massif M46, le mur M48 et ses retraits d'aplombs US 2630, 2625, 2629. Cl. R. Pérennec 2015, CD29/ Mission Archéologie.

Un bâti semblable à M38 est aussi construit contre la pile M46. Un mur M48, de même orientation que M38, se raccroche au parement ouest de M46, 1,30 m au nord de son extrémité sud. M 48, de 0,65 m, repose sur trois retraits d'aplombs en escalier côté sud : US 2630, US 2625 et US 2629 (fig. 68). Entre ces deux murs, un éboulis de moellons US 2644 correspond à l'arasement des murs US 2638 et 2639 (fig. 69). Il est vraisemblable qu'il ait été originellement très en pente, en « cône d'éboulis » : au sud de M48, des pierres éboulées US 2634 retrouvées plus bas contre le rocher et le parement de M46, dans une terre granuleuse brun-jaune, correspondent à ce fait. La partie sud de l'éboulis est recouverte par un remblai affleurant au même niveau que l'US 2644 dans l'édicule, en forte pente vers le midi, plus au sud (US d'argile jaune et pierres 2624). Les US 2644/34 et 2624 semblent participer d'un même épisode d'effondrement de maçonnerie. Le mobilier en céramique commune de l'US 2634 est datable de la fin XVe-XVIe siècle. Cette couche a aussi fourni de nombreux tessons de céramique fine. Malgré l'absence de bords, il semble s'agir ici d'un modèle de cruche fréquemment rencontrée aux XVIe-XVIIe siècles.

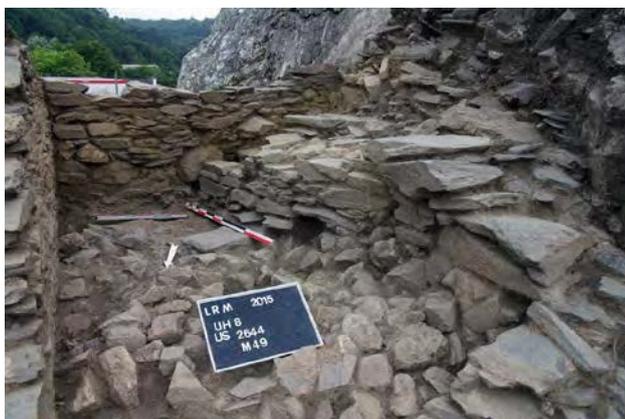
Fig. 69 : Eboulis US 2644, mur M48 en arrière plan. A droite, mur M49.
Cl. R. Pérennec 2015, CD29/ Mission Archéologie.

Un mur M49, d'orientation globalement semblable à M46 repose sans fondations sur ces niveaux. Il est postérieur à M48. Il s'appuie à l'ouest contre la paroi rocheuse, et des maçonneries antérieures, comme l'US 2613. Son parement présente une rupture d'angulation, et un décrochement de part et d'autre du mur antérieur US 2638, dont il englobe les vestiges (fig. 69 et 70). M46, M48 et M49 matérialisent un petit couloir (environ 1 m x 2,50 m), espace de taille sensiblement identique à celui existant entre M45, M38 et la paroi de quartzite, puis M36. L'éloignement de la muraille permet d'écarter l'hypothèse d'abris de type guérite. Ces deux espaces normalisés pourraient correspondre à des zones de stockage.

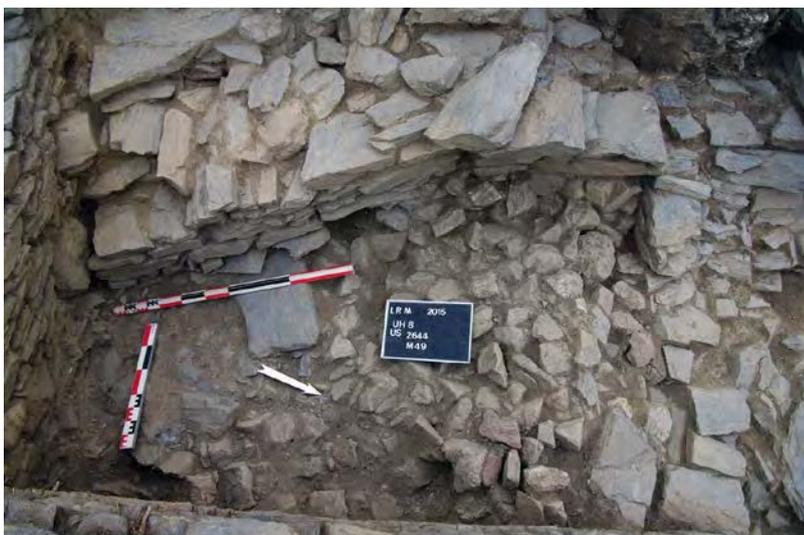
Fig. 70 : Mur M49 et éboulis US 2644, vus de l'est. A droite, les vestiges du mur 2638. Cl. R. Pérennec 2015, CD29/ Mission Archéologie.

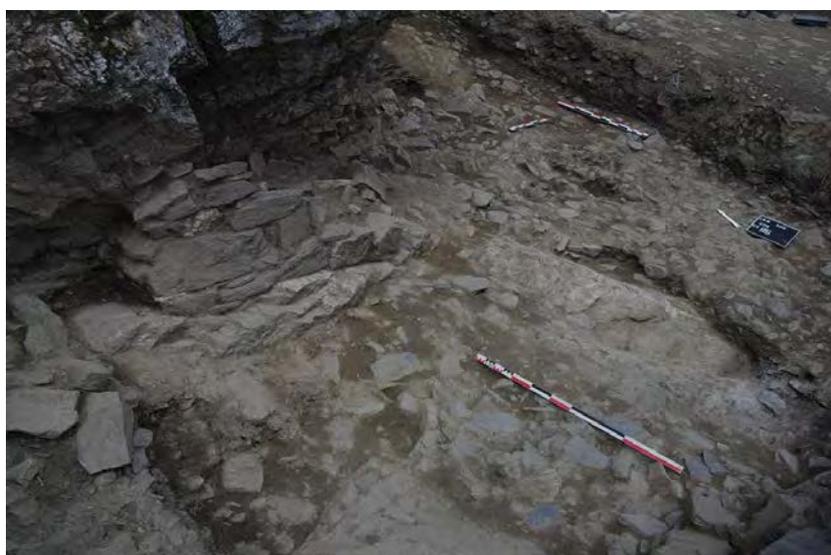
Fig. 72 : Vestiges du chemin empierré US 2621. Vue du sud-ouest.
Cl. R. Pérennec 2015, CD29/ Mission Archéologie.

Le chemin de l'UH8, US 2636, est de nouveau réaménagé. Une nouvelle surface de circulation, US 2621/2633, se présente sous la forme d'un niveau d'argile jaune et petites pierres, en pente prononcée vers le sud : 0,60 m de dénivelé sur 5,50 m de longueur (fig. 72)).

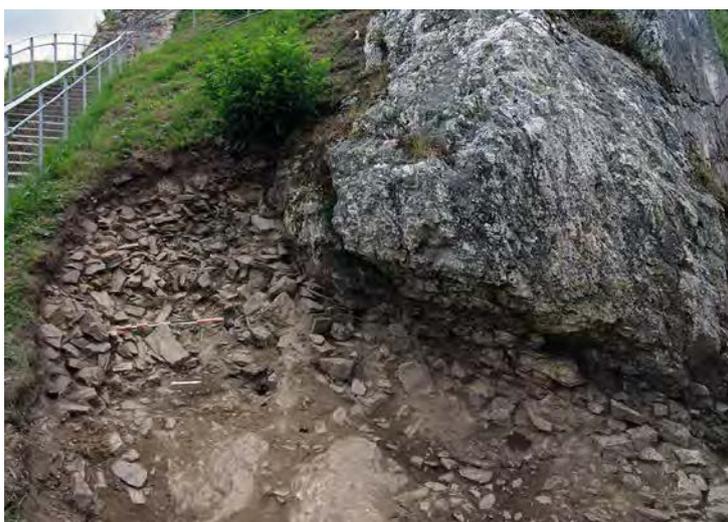
Fig. 73 : Perturbation empierrée US 2602/ 2610/ 2620/ 2623 subsistant dans la paroi. UH8, zone sud. Vue de l'est.
Cl. R. Pérennec, CD29/ Mission Archéologie.

C'est le cas pour une tranchée électrique US 2622, creusée profondément jusqu'à entamer sérieusement le socle rocheux quartzique. Elle alimentait un projecteur illuminant le donjon depuis la base du Roc'h. A cette première tranchée en a succédé une seconde. Cette dernière n'a pas été dissociée de la fosse US 2601 qui a scellé sa mise hors service. Celle-ci, d'une surface de plusieurs mètres carrés, était remplie d'argile jaune (avec matières plastiques), sous des gravillons gris et du sable blanc-jaune. L'ampleur du creusement, sans commune mesure avec un réseau électrique, trouve son explication dans l'abandon du dispositif d'éclairage. La structure portant le projecteur a été, une fois démontée, réenfouie sur le site même : la fouille en a mis en évidence les traverses de bois et les supports de béton. Cet exemple est caricatural, puisqu'un ancien dispositif de valorisation du site s'est transformé en élément destructeur de celui-ci ! Ce type d'éclairage de grande portée est ancien. Son abandon l'est tout autant : Du fait d'actes de vandalisme ou de vol, le système fut relativement éphémère.

A l'ouest de cette perturbation, entre la pente du Roc'h et l'escalier d'accès à celui-ci, la fouille d'un éboulis US 2602 affleurant sous la terre végétale a permis de pointer une autre dégradation contemporaine du site : l'US 2602 se poursuivait en profondeur dans une matrice d'argile jaune (US 2610), sur argile brun-gris et pierres US 2620, sur argile jaune US 2623 (fig. 73). L'US 2620 a livré du plastique et du verre contemporain, l'US 2623 du matériel électrique. Au total, les niveaux remaniés l'ont été sur 1,70 m de profondeur, sans doute pour un câble d'éclairage courant jusqu'au pied du donjon.

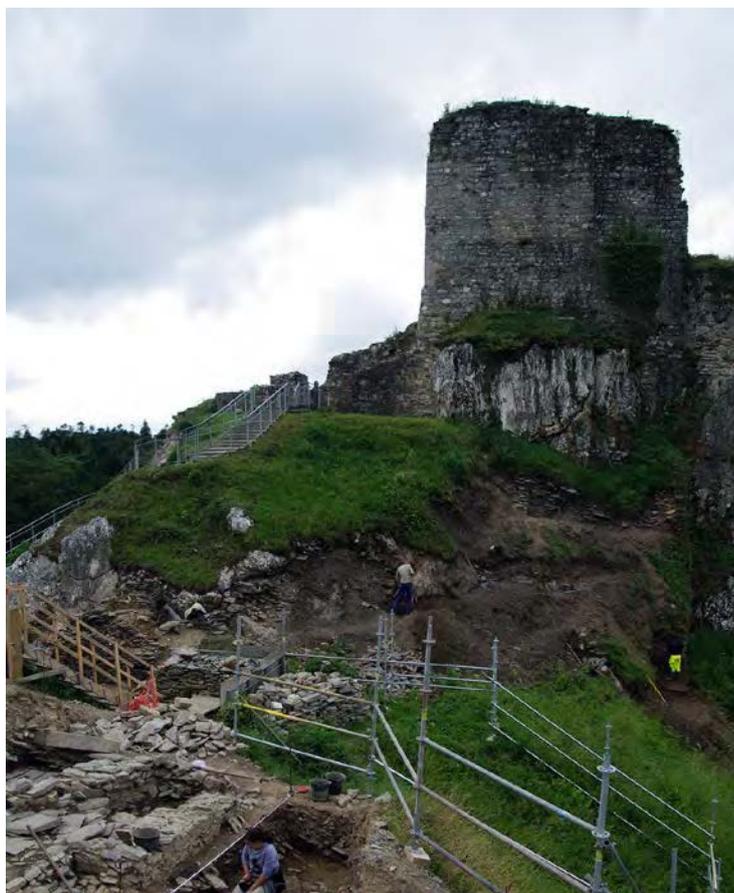
Fig. 74 : Vue du secteur UH9 depuis l'UH2.
Cl. R. Pérennec, CD29/ Mission Archéologie.

Cette intervention limitée servait aussi de test pour envisager la possibilité de fouiller en sécurité ces pentes. Le décaissement partiel des remblais stériles a permis de dégager des sortes de corniches relativement planes, étagées, permettant dans un second temps une circulation sur la zone. Ces sortes de replats sont peut-être un peu plus larges que les surfaces dégagées ne le laissent percevoir (fig. 74). Les niveaux archéologiques n'ont pas été fouillés.

La terre végétale recouvrait, à l'ouest de l'UH9, un ensemble de murs formant le pignon d'un bâtiment implanté le long de la courtine nord, d'environ 5 m de largeur (fig. 74 et 77). Il est matérialisé par :

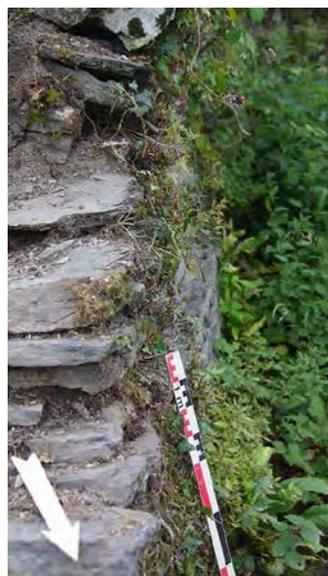
Fig. 76 : Parement nord de la courtine M50 : détail de l'un des retraits d'aplombs. Vue de l'est.
Cl. R. Pérennec 2015, CD29/ Mission Archéologie.

A la suite de cette intervention, il a été possible d'observer le mode de construction de la courtine nord, dans son tronçon ouest. Contrairement au tronçon oriental M44, édifié avec un fort talutage maçonné, la partie occidentale de la courtine, M50, présente un parement nord rectiligne, avec des ressauts débordants.

Deux de ces retraits d'aplombs, d'une largeur respective de 6 et 7 cm, espacés de 0,56 m, ont été mis au jour. L'état d'embroussaillement de la courtine n'a pas permis de vérifier s'il y en avait d'autre. La différence de construction des témoins subsistant, côté ouest et est, peut laisser penser que ces deux tronçons de la courtine nord ne sont pas contemporains.

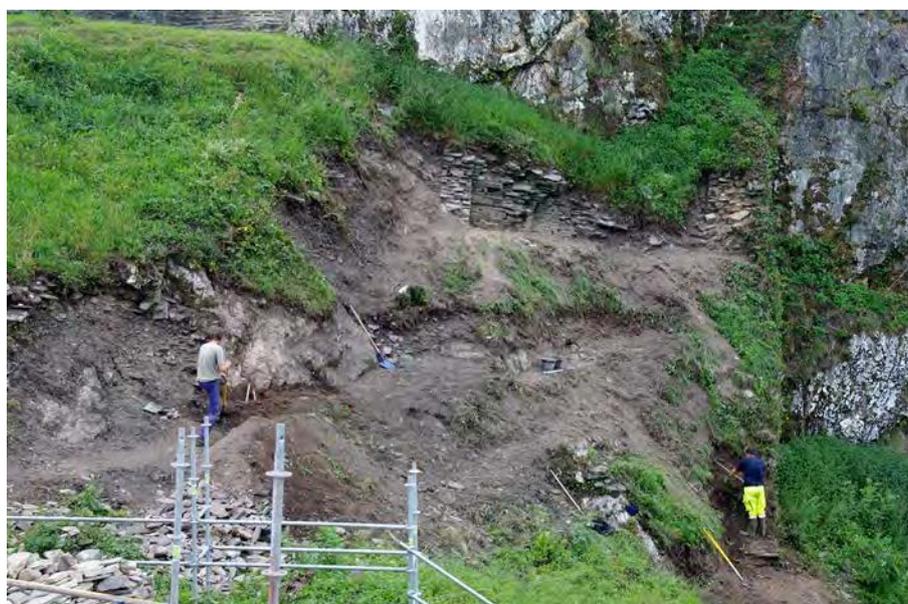
Fig. 77 : Vue d'ensemble sur la courtine M50, et les vestiges du bâtiment adjacent.
Cl. R. Pérennec 2015, CD29/ Mission Archéologie.

La largeur de M50 qui est de 1,20 m au sommet, n'est que de l'ordre de 1,60 m en partie basse. Son arrachement a été nettoyé, ce qui a permis de s'assurer plus précisément de son mode de construction : les moellons et dalles de schiste, d'assez bonne taille, sont liés avec de l'argile brun-jaune à jaune, devenant brune avec l'humidité. Mais on a aussi pu observer l'utilisation de mortier maigre gris-beige, avec noyaux blancs. Sa mise en œuvre s'est apparemment faite en lit horizontal, une assise liée au mortier étant intercalée entre deux successions d'assises liées à l'argile.

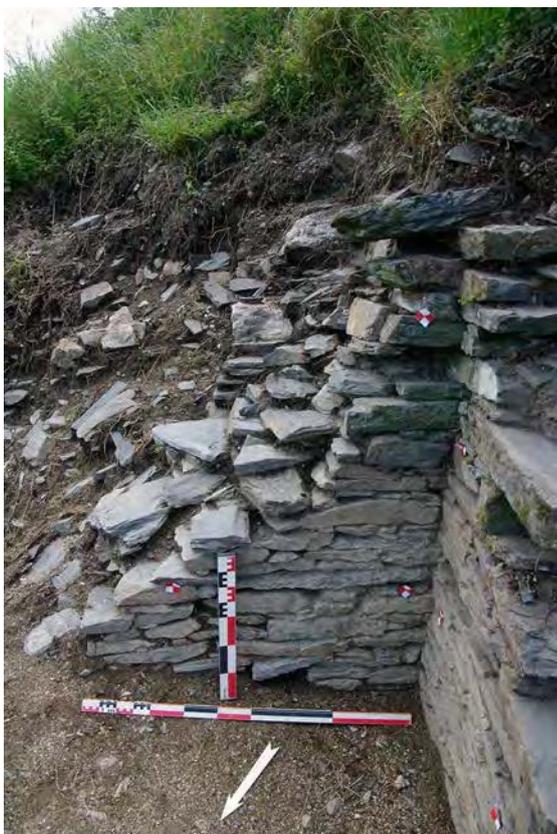
Fig. 78 : Mur est-ouest 3005, et amorce du retour nord-sud 3006. A l'arrière plan, mur nord-sud 3012, appuyé sur 3005.

- le départ d'un gouttereau US 3005, de même orientation que M50 (fig. 78). Ce mur US 3005 est construit, comme les autres, en moellons et dalles de schiste liés à l'argile. Sa largeur est de 0,65 m. Il est conservé en élévation sur 1,52 m de hauteur, et 1,06 m de longueur.

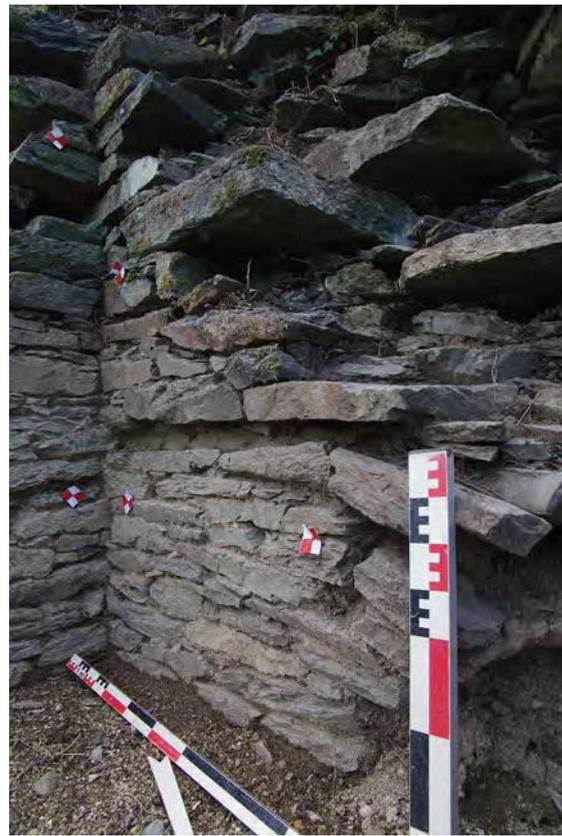
Fig. 79 : pignon ouest du bâtiment adossé à M50 :
mur 3006. Noter la feuillure présente sur toute sa
longueur.
Cl. R. Pérennec, CD29/ Mission Archéologie.

- un retour perpendiculaire US 3006, imbriqué avec le mur US 3005. Sa largeur est inconnue. Il est conservé sur 1,44 m de hauteur, et 1,06 m de longueur. 0,48 m au dessus du niveau de fin de fouille, il présente un logement horizontal formant saignée, de 4 à 7 cm de hauteur pour 6 cm de profondeur. Ce logement est marqué sur toute la longueur du mur. Il accueillait probablement un madrier, pour un aménagement indéterminé (fig. 79).

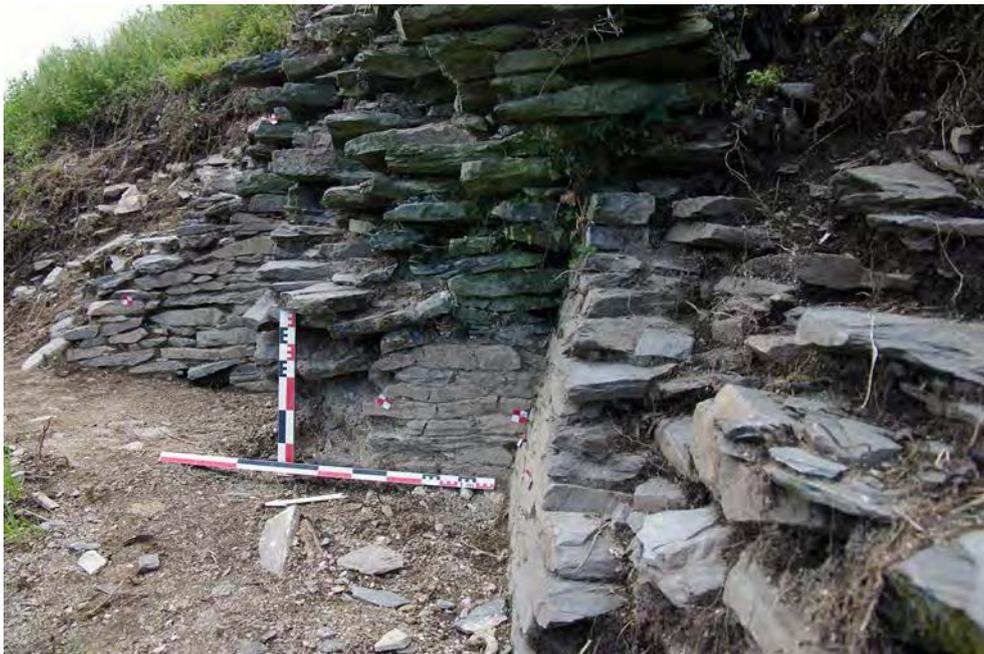
Fig. 80 : Au premier plan, profil du contrecoeur 3008, de la cheminée 3011.
Au second plan, retour de la cheminée 3007. Au fond, mur gouttereau du bâtiment, 3005.
Cl. R. Pérennec 2015, CD29/ Mission Archéologie

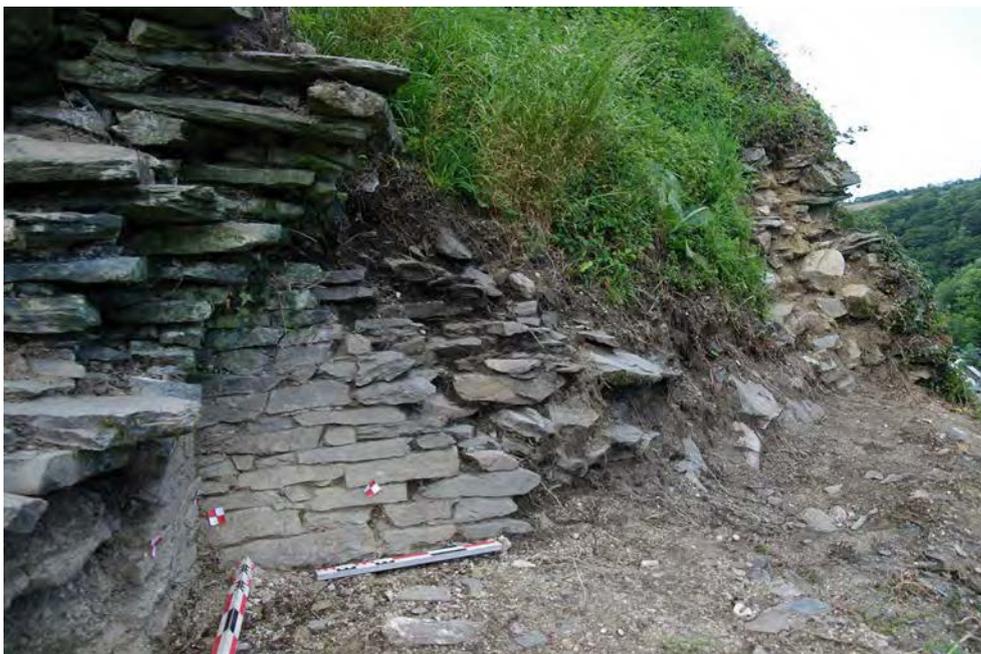
Fig. 81 : Cheminée 3011 : départ de la hotte US 3010. A droite, la courtine M50. Vue du sud-est.
Cl. R. Pérennec 2015, CD29/ Mission Archéologie.

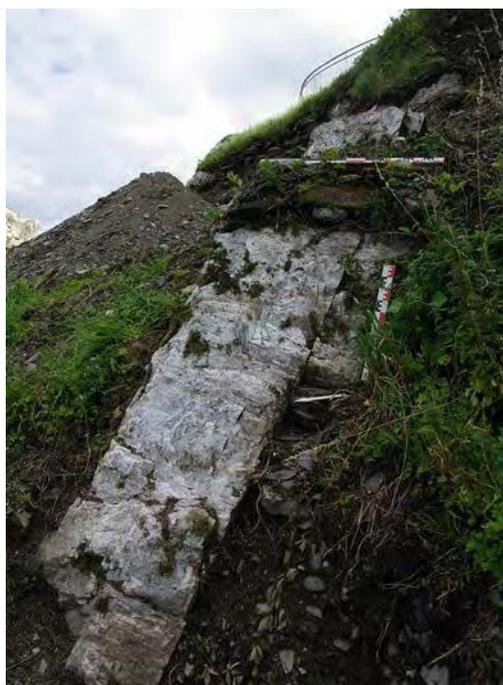
Fig. 82 : Vestiges maçonnés 3014 sur socle de quartzite aménagé. Vue du nord-ouest.
Cl. R. Pérennec 2015, CD29/ Mission Archéologie.

Environ 6 m plus à l'est, se trouvent des vestiges maçonnés sur un socle quartzite, US 3014 (fig. 82). Ce qui subsiste de la maçonnerie est monté en moellons de schiste liés à l'argile. La hauteur conservée est de 0,30 m, la longueur de près d'1 m, pour une profondeur de 0,35 m, jusqu'à une partie rocheuse affleurant un peu plus haut. Le socle rocheux est apparent sur plus de 2 m de hauteur. Sa base légèrement évasée est de 1,02 m. Sa largeur générale, de 0,65 à 0,68 m, est semblable à celle d'un mur. Cette impression est renforcée, sur sa face nord, par l'observation de petits replats aménagés, comme de petites corniches triangulaires ou quadrangulaires, pour supporter des moellons et faciliter la tenue d'une maçonnerie. La longueur de ces entailles est assez standardisée : 0,26 m ; 0,28 m ; 0,30 m ; 0,30 m. Seule leur profondeur offre une plus grande variabilité : 0,07 m ; 0,10 m ; 0,24 m ; 0,07 m. Elles sont associées à de petites ruptures de relief moins nettes, sans doute d'origine naturelle, qui ont pu elles aussi être mises à profit pour

asseoir un mur. L'aménagement anthropique de cette bande rocheuse ne fait pas de doute. Son orientation légèrement nord-est/sud-est correspondrait aussi, un peu plus au sud, à un vide repéré entre deux rochers. Cet espace aurait pu servir à caler un mur, de la même façon que la courtine nord M50 l'a été dans une faille, sous le donjon. Nous n'avons cependant pas d'éléments permettant de mettre US 3014 en relation directe avec le bâtiment partiel mis au jour plus à l'ouest (US 3005/3006/3011), dont il aurait pu constituer le pignon oriental, ou un mur de refend.

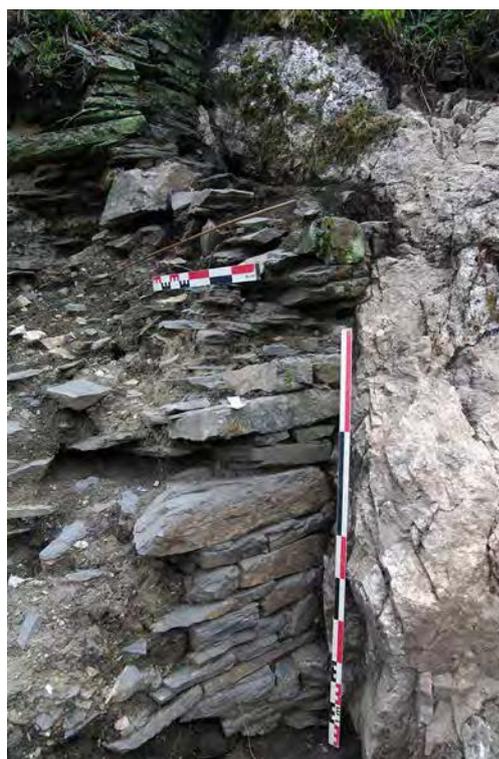
Fig. 83 : Maçonnerie 3015/3018, sur semelle de moellons 3017. En arrière plan, parement nord du mur postérieur 3016. Vue du nord-est.
Cl. R. Pérennec, CD29/ Mission Archéologie.

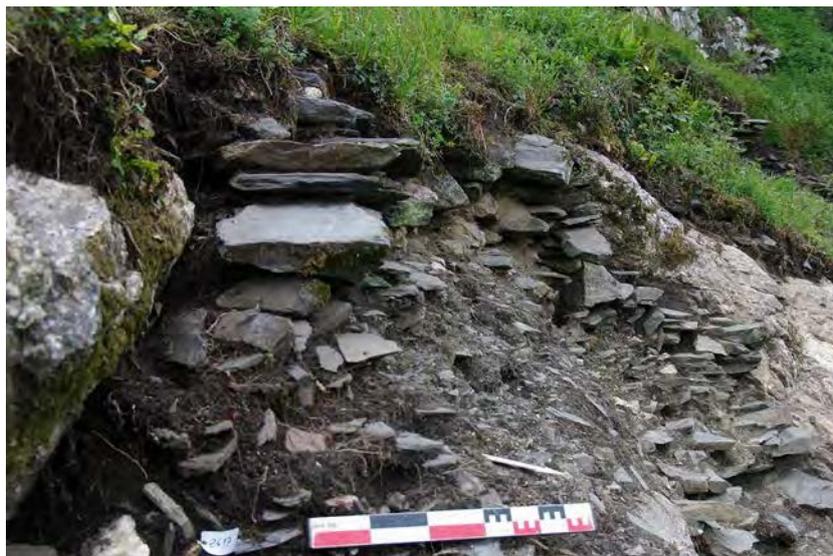
Fig. 84 : Coupe du mur 3016. A droite en contrebas, mur antérieur 3015.
Vue prise de l'est. Cl. R. Pérennec 2015, CD29/ Mission Archéologie.

Au nord de l'UH8, un nouveau remblai d'argile brun-jaune et plaquettes de schiste US 2616/2617, avec plus ou moins de colluvionnement, nappe le remblai US 2618, et englobe le parement nord de la structure US 2611. Un large mur US 3016 est construit dessus (fig. 84).

La terrasse artificielle a servi à construire une autre structure, US 3016, dont l'orientation est comparable à US 3015 (fig. 83 et 84). C'est une maçonnerie très large (de l'ordre de 1,40 m), implantée 0,98 m au sud de l'US 3015. Elle se compose de deux parements maçonnés de moellons de schiste liés à l'argile jaune, enserrant un bourrage interne constitué majoritairement de grosses pierres de quartz brutes, et d'argile jaune. Chaque parement est conservé sur une courte longueur, n'excédant pas le mètre. Mais le mur US 3016 en son entier nous est parvenu sur

3m de longueur et 0,69 m d'élévation maximale. Il est datable des phases 5 et 6 (XVIe et XVIIe siècles).

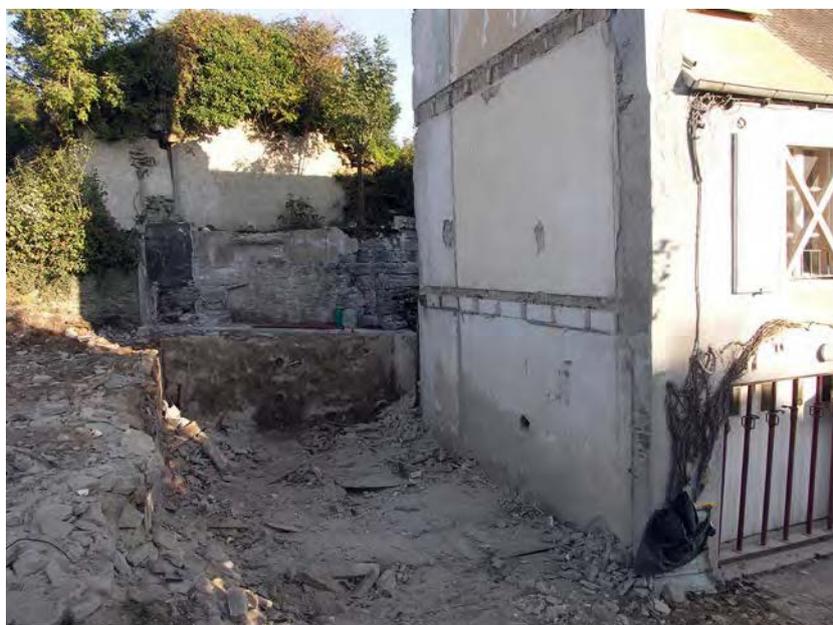
Fig. 85 : Emprise de la maison détruite. Vue du sud. Cl. R. Pérennec 2015, CD29/ Mission Archéologie.

Le projet de réalisation d'une maison de patrimoine a nécessité la démolition d'une maison située à l'entrée du site, contre la tour à canons, et au dessus du moineau flanquant les douves (fig. 85). Il a donc été possible de faire des observations complémentaires sur cet ouvrage, trop fragilisé pour que l'on puisse intervenir directement dessus sans confortement préalable (en projet pour 2017).

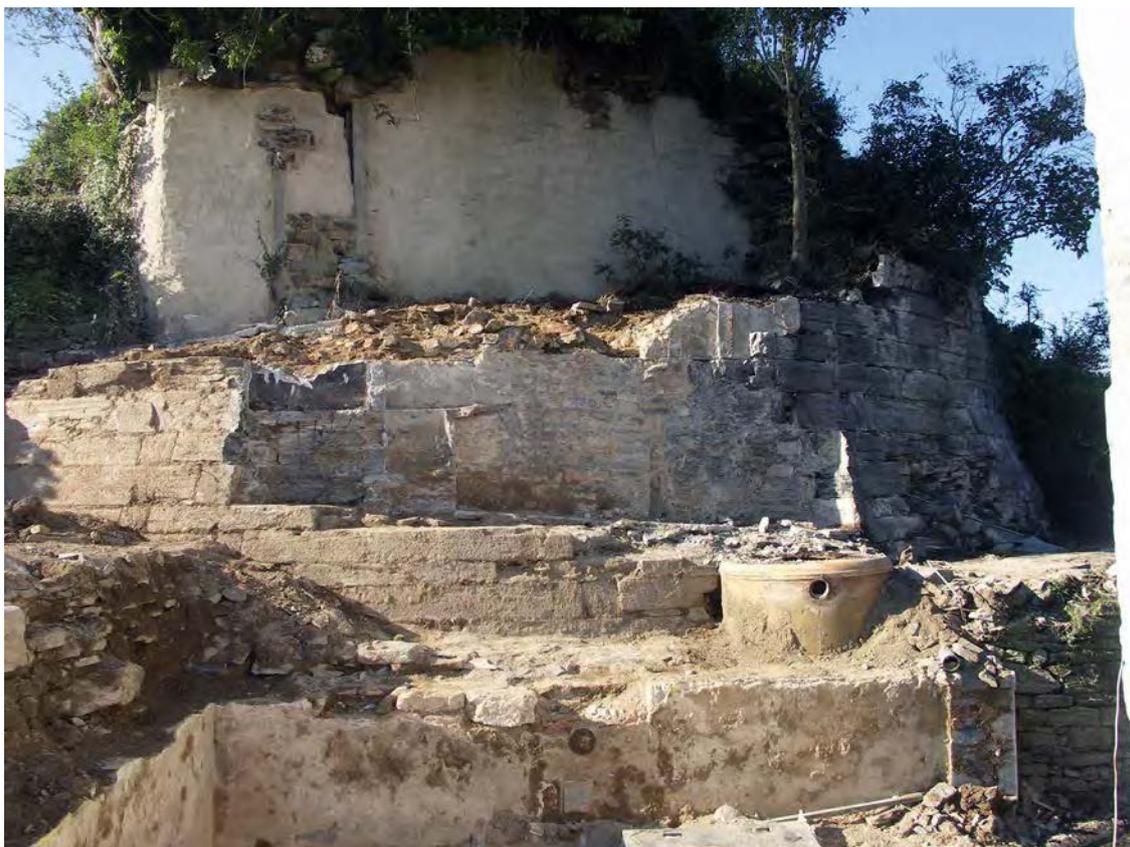
Fig. 86 : Vestiges du parement de la tour d'artillerie et de son glacis, côté sud. La disparition du parement, au centre, donne l'emprise de l'appentis de la maison. A l'arrière-plan, le blocage interne est étayé et enduit, pour éviter son effondrement. Cl. R. Pérennec 2015, CD29/ Mission Archéologie.

La destruction de la maison particulière, flanquée d'un appentis au nord, mais aussi celle d'un muret de soutènement de remblai XIXe-XXe siècle, a permis de mettre au jour l'amorce du parement de la tour, et le glacis de la base de celle-ci, sur environ 1,40 m d'élévation, à l'ouest de la maison. Au dessus de cette élévation conservée, au nord de l'appentis, la tour n'existe plus

qu'au travers de la masse de sa maçonnerie interne, tout parement ayant disparu (fig. 86). Un petit muret orienté nord-est/ sud-ouest, est postérieur à cette démolition.

La présence de l'appentis s'est faite en partie au détriment de la tour (fig. 86), et les parements de cette dernière ont aussi souffert d'aménagements liés à la maison (fig. 87). A l'est de celle-ci, une plateforme avait été construite dans le prolongement de l'appentis, pour accueillir une cabane abritant les latrines domestiques. Plus tard, ce dispositif sommaire fut complété par une fosse septique. Une cuve à fioul a aussi été installée, chaque aménagement laissant des traces plus ou moins fortes dans les maçonneries de la fin XVe –début XVIe siècle.

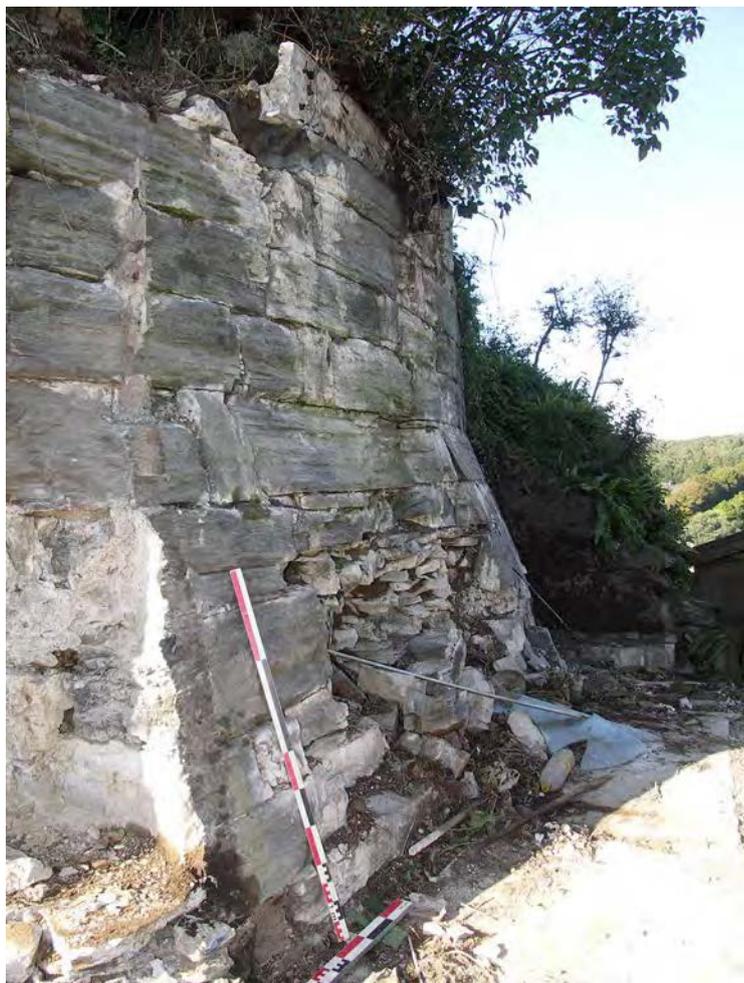
Fig. 87 : Exemple des dégâts occasionnés sur le glacis de la tour par les anciens aménagements de la maison détruite : ici par la cuve à fioul. Vue du sud-ouest. Cl. R. Pérennec 2015, CD29/ Mission Archéologie.

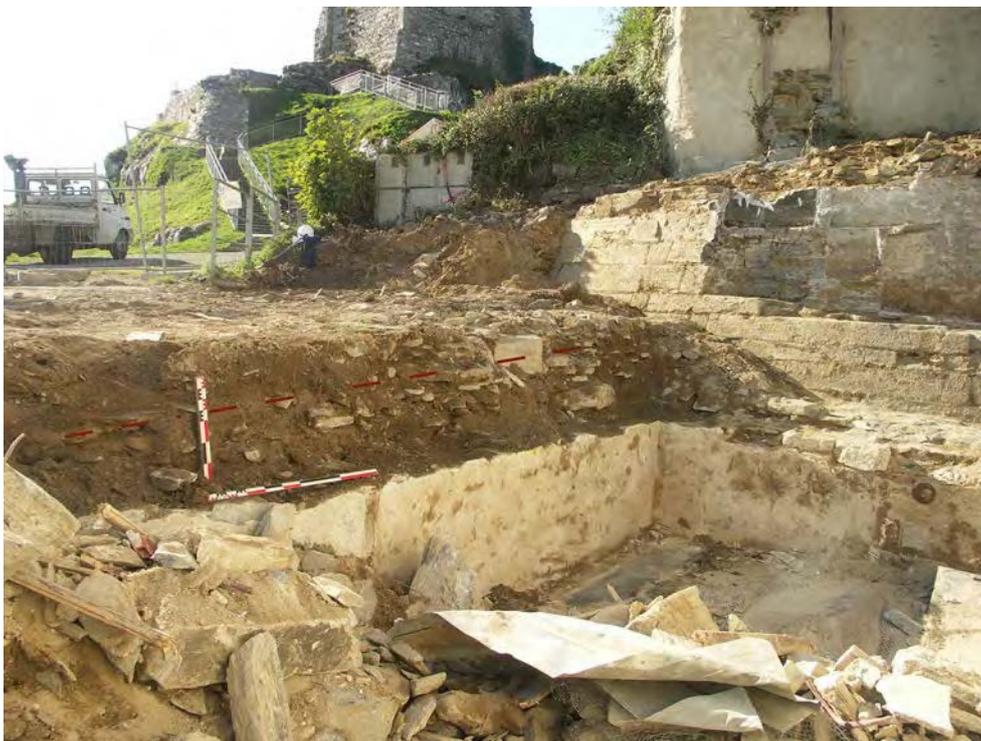
Fig. 88 : En coupe : limite entre les remblais de surface et l'intérieur de la maçonnerie du moineau, totalement détruite, quasiment jusqu'aux voûtes, par l'implantation de la maison XXe siècle. Vue du sud-est. Cl. R. Pérennec 2015, CD29/ Mission Archéologie.

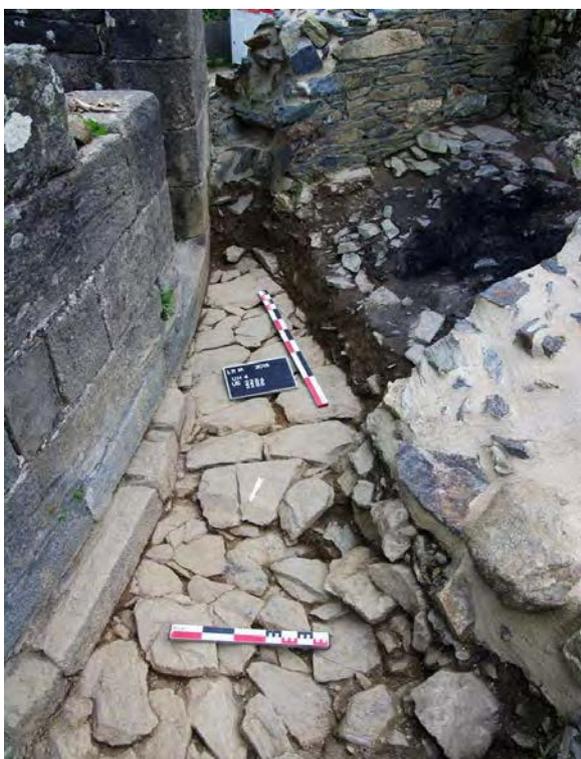
Fig. 91 : La tranchée de fondation US 2284 de la tour d'artillerie laisse apparaître l'arase maçonnée d'un ouvrage antérieur, US2285. L'appareil de pierres de taille du mur M30 de la tour, et son retrait d'aplomb circulaire US 2252 sont posés dessus. Vue prise du nord, en UH4. Cl. R. Pérennec, CD29/ Mission Archéologie.

Côté nord, le parement de pierre de taille de la tour est bâti sur les vestiges d'une maçonnerie antérieure arasée, US 2285 (en UH4, fig. 91), et US 2096 (en UH1, fig. 21 et 34), affleurant à 54,76 m/NGF. Côté sud en revanche, le glacis de la tour a été observé à la côte de 49 m/NGF,

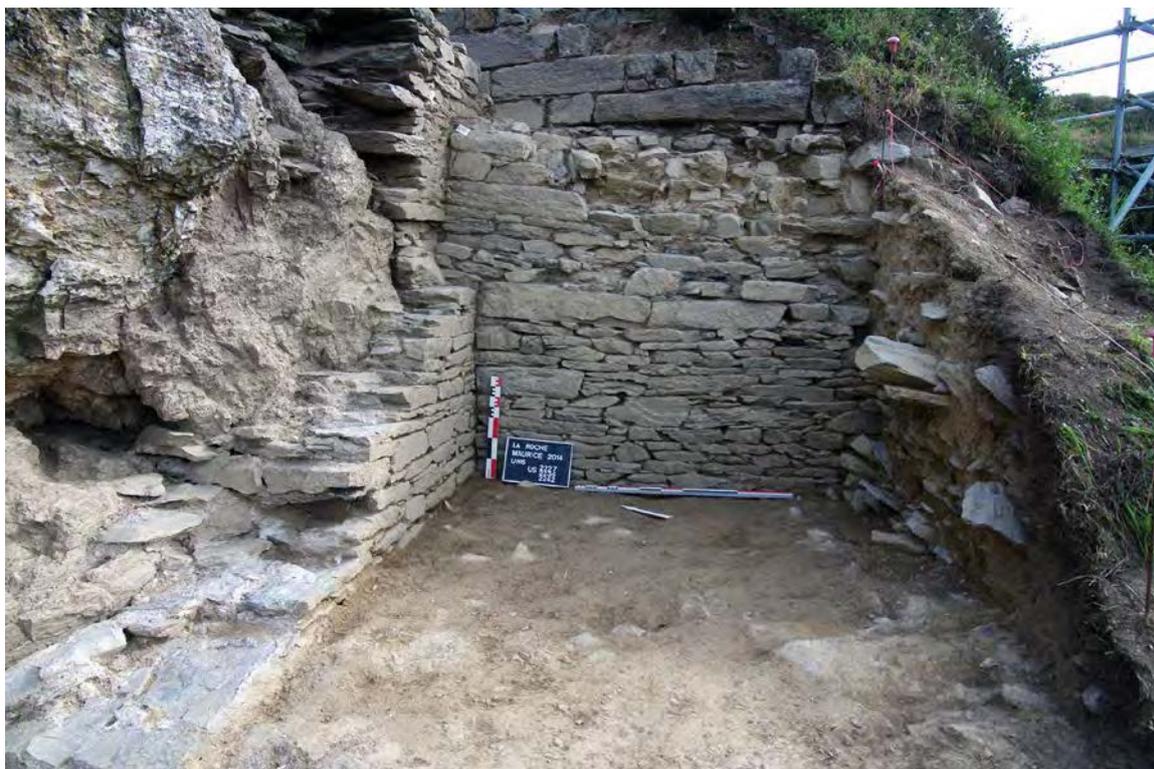
Fig. 92 : L'appareil de pierres de taille de la tour d'artillerie, reposant sur des ouvrages antérieurs en saillie de la courtine. À droite, le talutage d'argile qui protège la partie basse des maçonneries. Vue de l'ouest. Cl. R. Pérennec 2014, CD29/ Mission Archéologie.

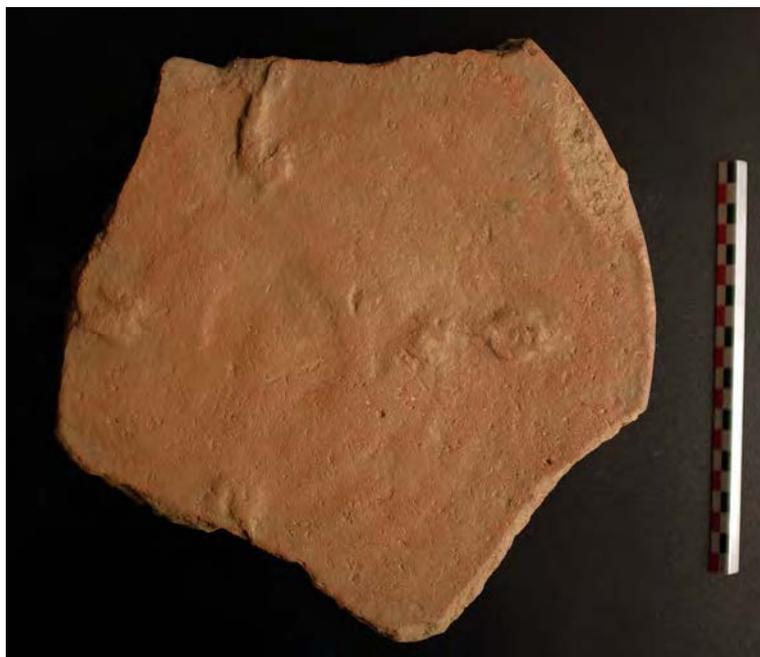
Fig. 96 : Détail des moulages de clés de serrure sur le fond ou couvercle en poterie onctueuse de l'US 2533.
Cl. E. Simonet, CD29/ Mission Archéologie.

On notera qu'un fond plat de récipient évasé en céramique onctueuse porte un décor de quatre clés opposées, en relief (fig. 96). A moins qu'il ne s'agisse plutôt d'un couvercle. Un unique autre décor de clés est en effet associé à des motifs concentriques en ligne, sur un exemplaire provenant du château du Juch (Giot 1975, Giot et Morzadec 1996, Le Noac'h 2009).

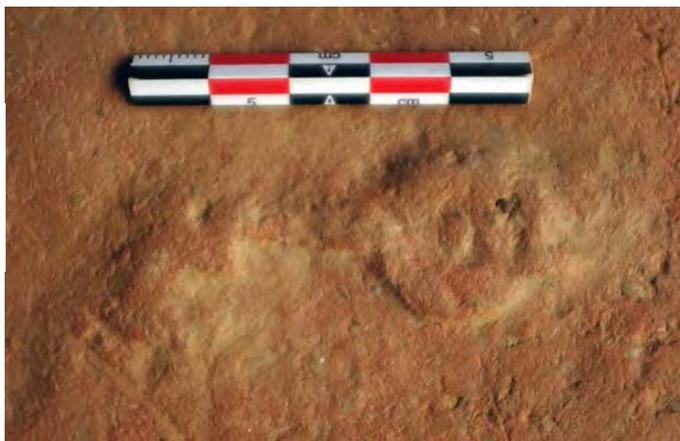
Fig. 97 : Détail d'une des clés moulées sur le fond ou couvercle de L'US 2533.
Cl. E. Simonet, CD29/ Mission Archéologie.

La précision des détails des différents reliefs permet de reconnaître les caractéristiques d'une même clé qui aurait été moulée sur une plaque d'argile. Celle-ci a ensuite servi de matrice à la réalisation de fonds ou de couvercles. L'anneau de la clé qui a servi de modèle est prolongé sur l'arrière par un débord rectangulaire en saillie (fig. 97). On retrouve un traitement un peu du même type sur une clé métallique de l'US 2514. Le fait est intéressant, puisque les deux US sont extrêmement proches dans le temps.

Une clé de porte de l'US 2514 est tout à fait singulière. Sa longueur totale est de 11,8 cm, pour une hauteur de 3,5 cm. La tige n'est pas cylindrique : sa largeur décroît régulièrement vers le museau, de 1,9 cm à 0,9 cm, pour 1,2 cm d'épaisseur. L'anneau, aplati (3,4 x 4,5 cm), se prolonge sur l'arrière par un débord rectiligne, aux angles vifs (cf. autre exemple en fig.97). On devine les pertuis du panneton, de 2,5 cm de largeur, sous la corrosion.

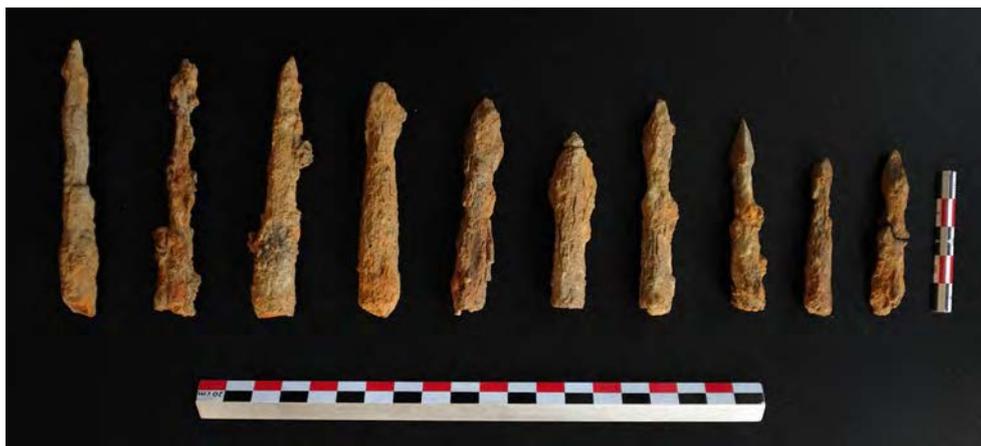
Fig. 99 : Carreaux d'arbalètes (Cl. E. Simonet, CD29/ Mission Archéologie)

Une partie du mobilier métallique renvoie aussi à des activités guerrières. C'est le cas pour certains éléments de fer, relativement corrodés, parfois fragmentés, mais qui sont bien identifiables comme étant des fers de traits. La douille d'au moins deux d'entre eux conserve encore des traces de bois (US 2533).

12 carreaux d'arbalètes ont été mis au jour en 2015 (fig. 99). Leur répartition sur le site est très inégale. 3 ont été découverts en UH8, malheureusement dans des niveaux remaniés aux XIXe et XXe siècles. Un seul a été mis au jour dans le logis oriental, hors stratigraphie. Tous les autres proviennent du bâtiment nord.

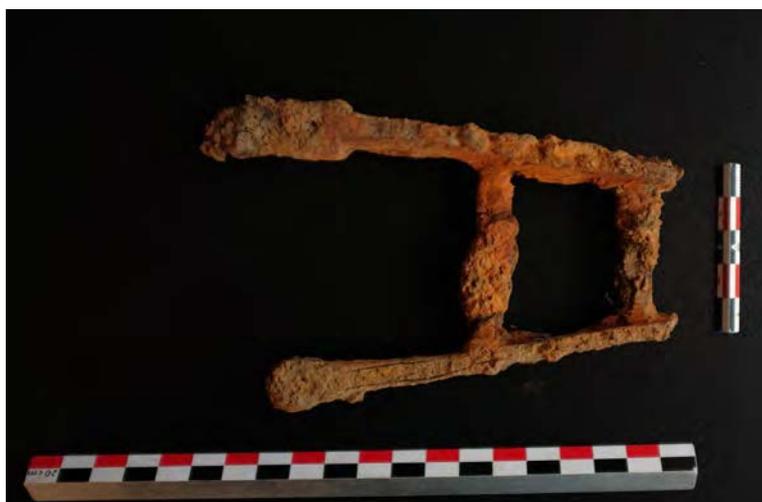
Fig. 100 : Objet indéterminé.
Cl. E. Simonet, CD29/ Mission
Archéologie.

Un objet de fer à la fonction indéterminé est en forme de « A ». Possible étrier d'arbalète ? Il provient de l'US 2569, dans le bâtiment nord (XIVE-XVe siècle). Sa largeur maximale est de 9 cm, minimale de 5 cm. Sa longueur maximale est de 14 cm, sur le côté le plus long. Une traverse est placée à 3 cm (dimensions internes) du petit côté. Il présente des traces abondantes de restes ligneux piégés par la corrosion (fig. 100).

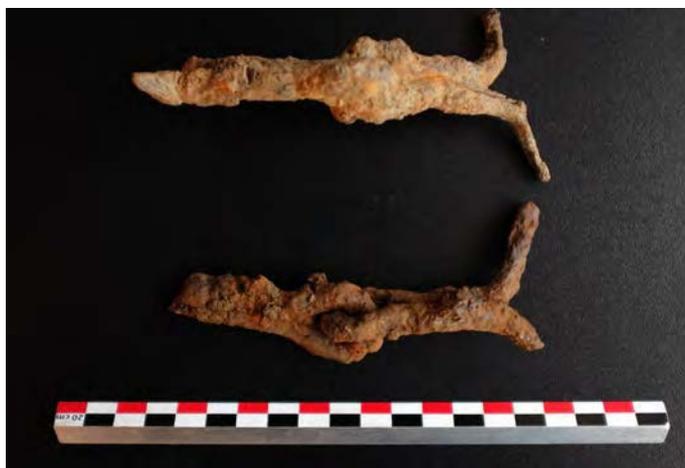
Fig. 101 : gonds. Cl. E. Simonet, CD29/
Mission Archéologie.

Deux gonds de porte ou plutôt de coffre proviennent des US 2533 (XVe siècle) et 2579 (XIVe-XVe siècle), dans le bâtiment nord (fig. 101). Sont conservés : les anneaux imbriqués (diamètre 3 cm), et une partie des pattes de scellement (longueur de 6 cm à 7,5 cm. Sur l'une des pièces, la rotation des anneaux est encore effective.

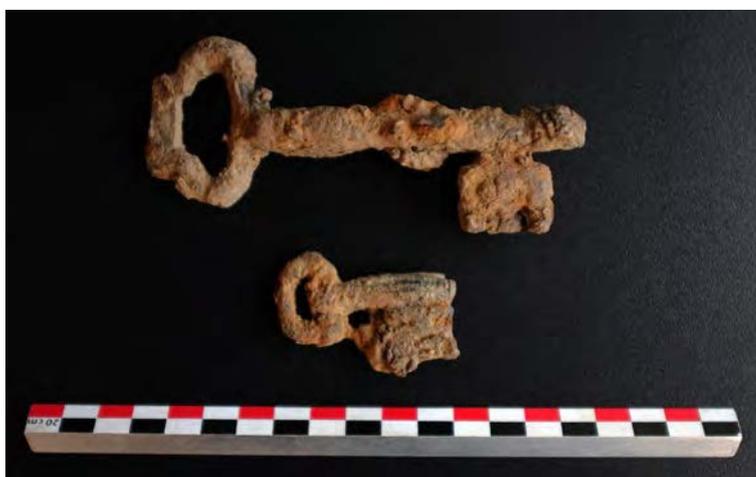
Deux clés bénardes en fer ont été mises au jour (fig. 102).

Fig. 102 : Clefs des US 2514 et 2533 (en bas). Cl. E. Simonet, CD29/ Mission Archéologie.

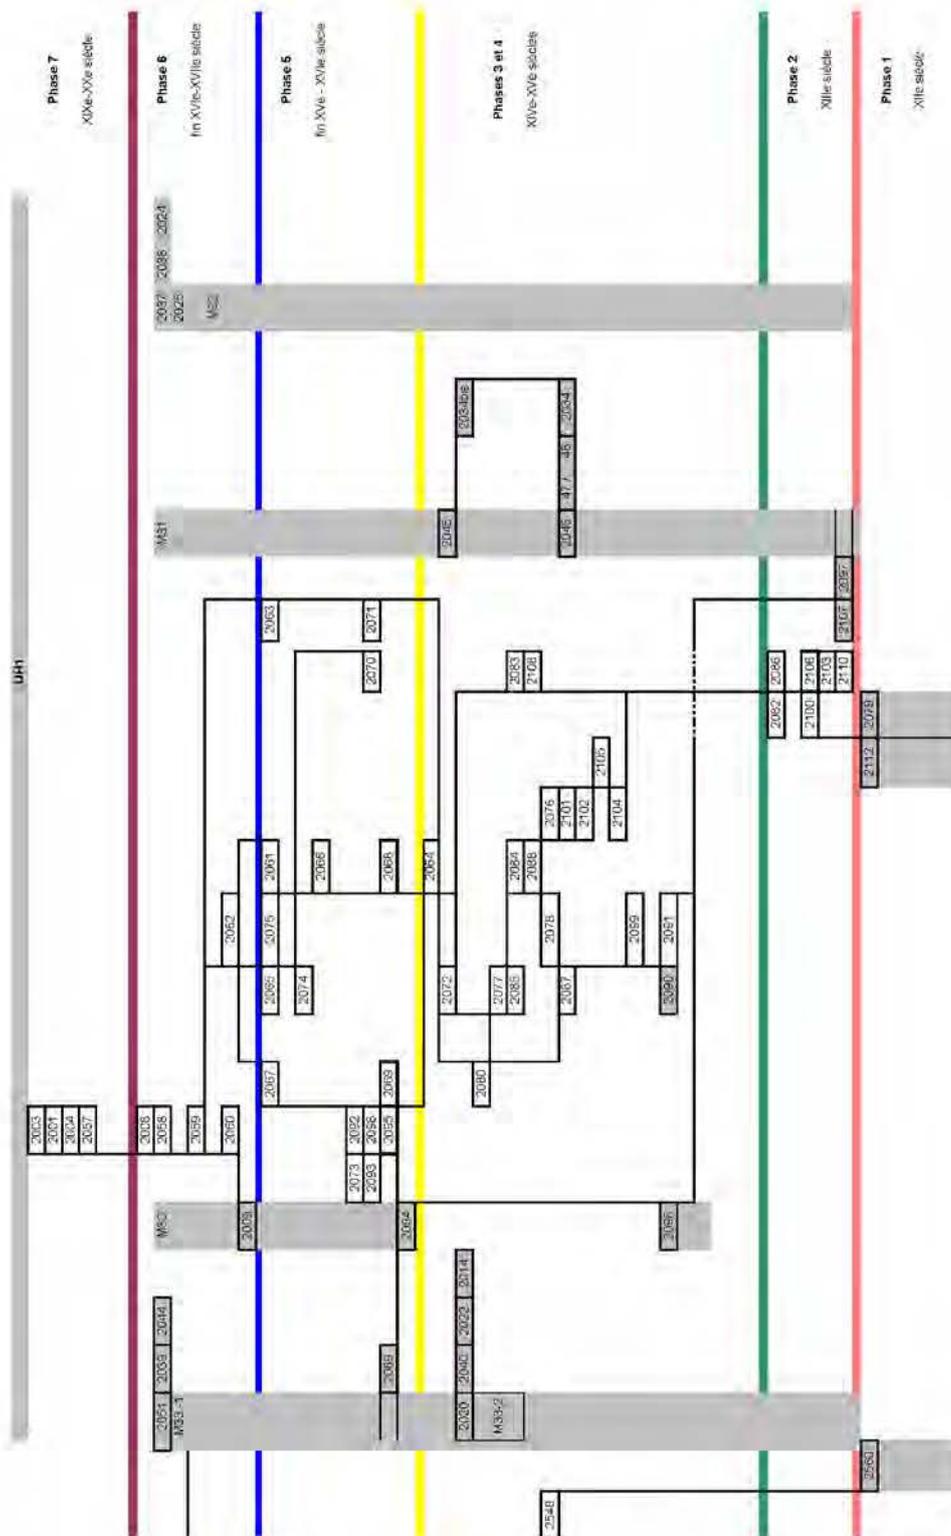
Fig. 104 : Diagramme stratigraphique de l'UH1
