Noyal-Châtillon, 34 rue des Potiers

Rapport final d'opération
Diagnostic

Noyal-Châtillon, Ille-et-Vilaine, 34 rue des Potiers

Romuald Ferrette

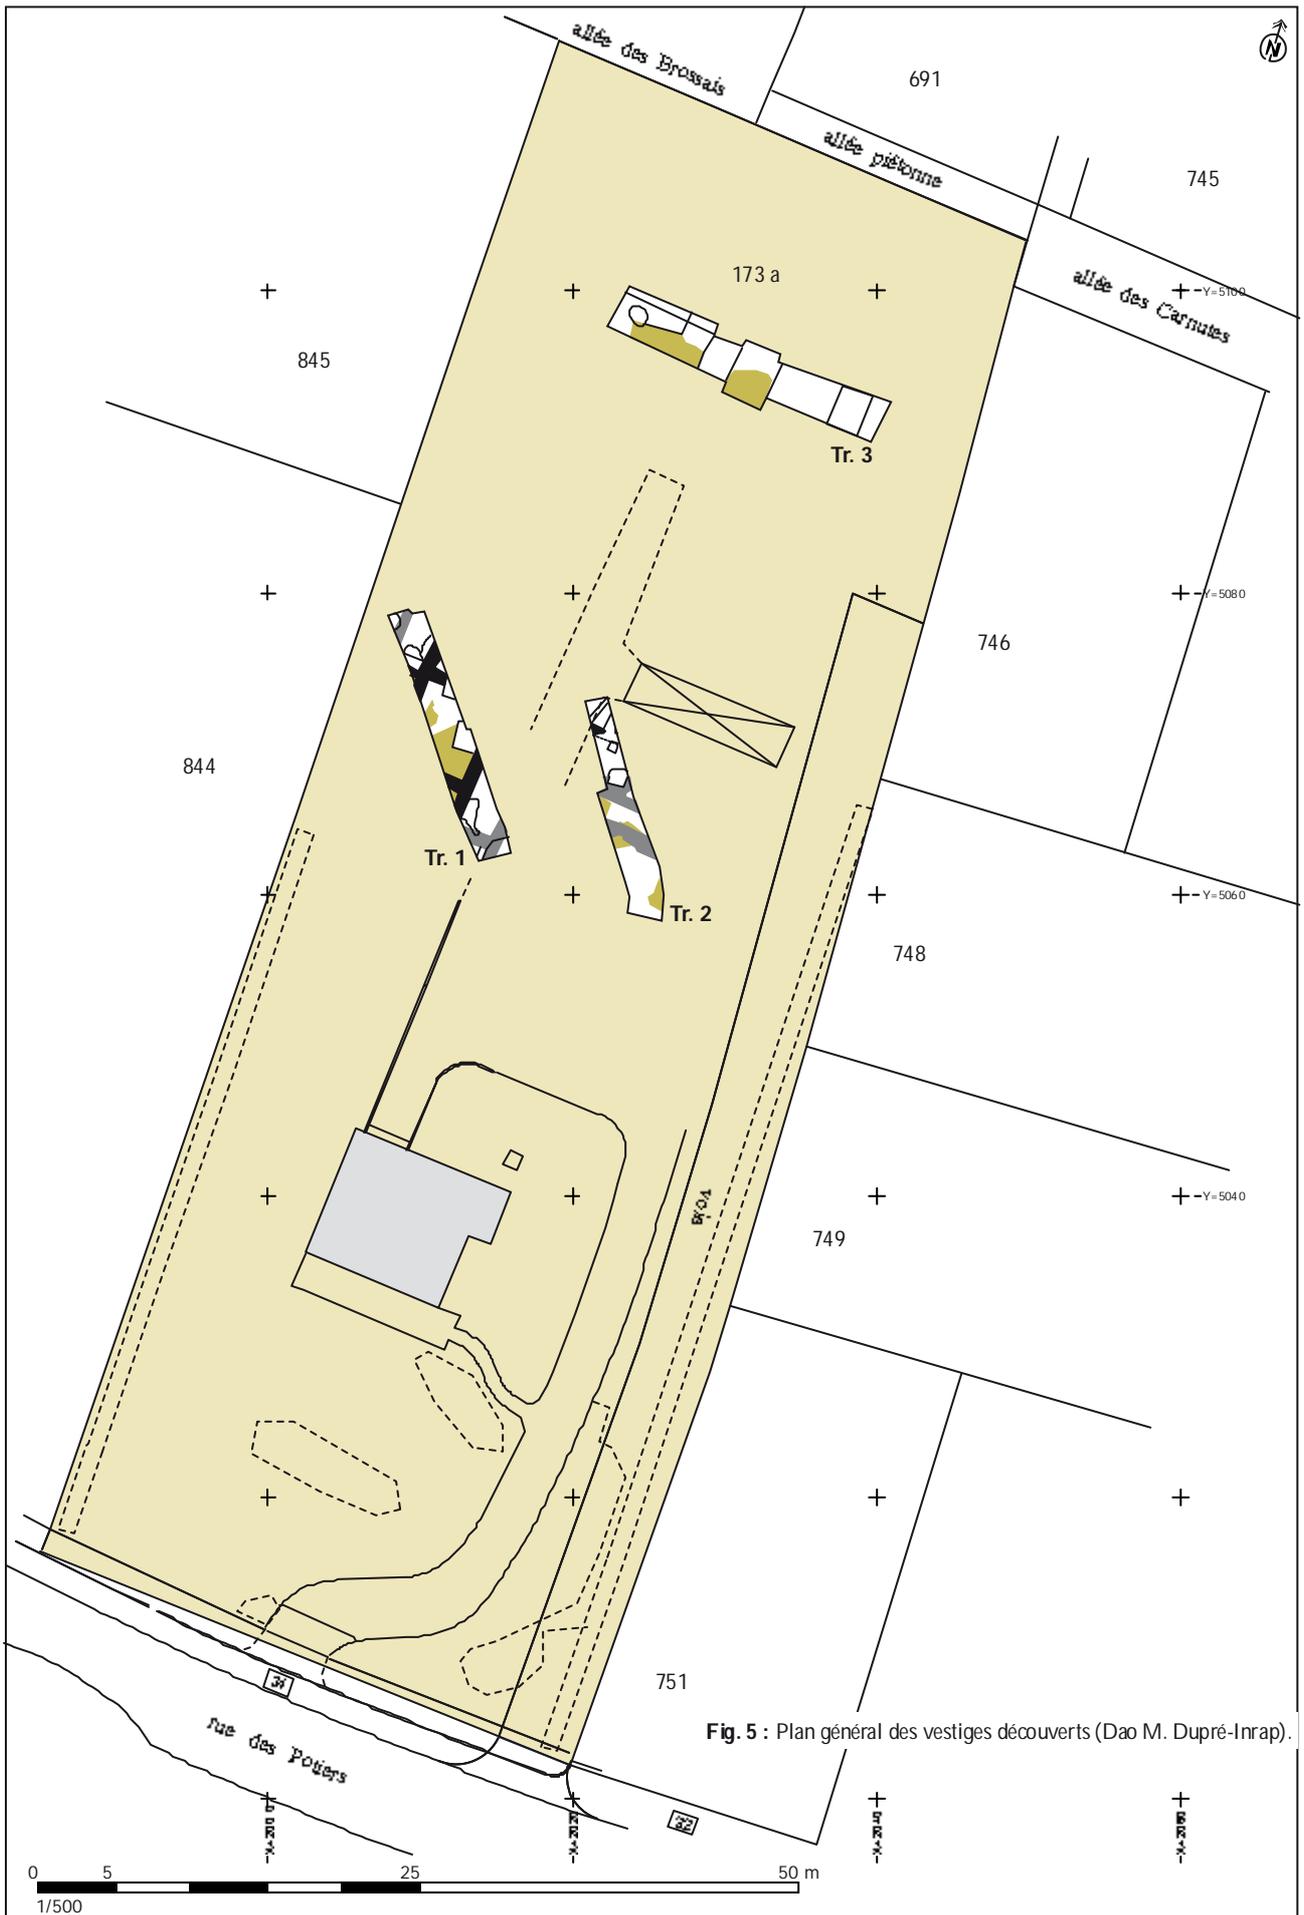
Fig. 5 : Plan général des vestiges découverts (Dao M. Dupré-Inrap).

Le mobilier est particulièrement nombreux et varié. Outre les habituels tessons de céramiques, il convient de signaler la découverte de plusieurs monnaies qui se rattachent pour beaucoup au IV^e siècle. Trois fibules, un instrument de toilette et deux épingles à cheveux sont aussi à signaler. Le domaine architectural est illustré par de très nombreux fragments de pavages ou de plinthes en schiste rencontrés dans les trois tranchées, ou encore par des fragments de marbre, de stuc. On mentionnera plus particulièrement un morceau de plaque murale en schiste figurant un pilastre. Bref, le matériel et les vestiges en dur confirment la richesse de l'établissement, au moins durant sa phase finale, ainsi qu'une occupation assez tardive.

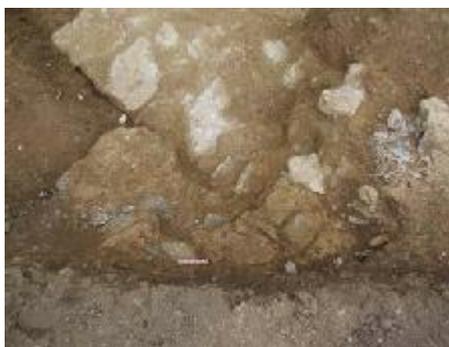
Cliché 2: M. 1010 et l'amorce du sol 1009 (à gauche de la mire) reconnaissable à son bourrelet, s'appuyant sur M. 1007 depuis l'ouest (R. Ferrette-Inrap, inv. 14 04 2011 4037).

Le mur 1010 est une fondation appareillée de blocs de schiste équarris et liés au mortier de chaux légèrement rosé. Une amorce de sol de béton rose (1009), appartenant à la pièce 6, lui est associée. Ce sol se trouve à une altitude de 79,32 m. Le mur 1010, à l'image du sol 1009, viennent s'appuyer contre la maçonnerie 1007, soulignant deux états de construction (**cliché 2**). On note, toujours à l'intérieur de la pièce 1, deux creusements situés sur le flanc nord du mur 1010. Le premier, 1006, est une tranchée large de 0,65 m qui se développe parallèlement à M. 1010. Son comblement de surface est un limon brun, légèrement sableux, qui contient des nodules de mortier jaune, des plaquettes de schiste et des fragments de terre cuite architecturale. Le second, 1005, qui semble coupé par le précédent, présente un colmatage très sableux en raison de la présence de mortier pulvérulent. Il est difficile d'interpréter ces deux creusements, néanmoins, si 1005 semble désigner une fosse, 1006 peut correspondre à un mur ancien démonté à l'époque gallo-romaine. Sa limite nord, située dans le strict prolongement de celle de la maçonnerie 1011, argumente en ce sens.

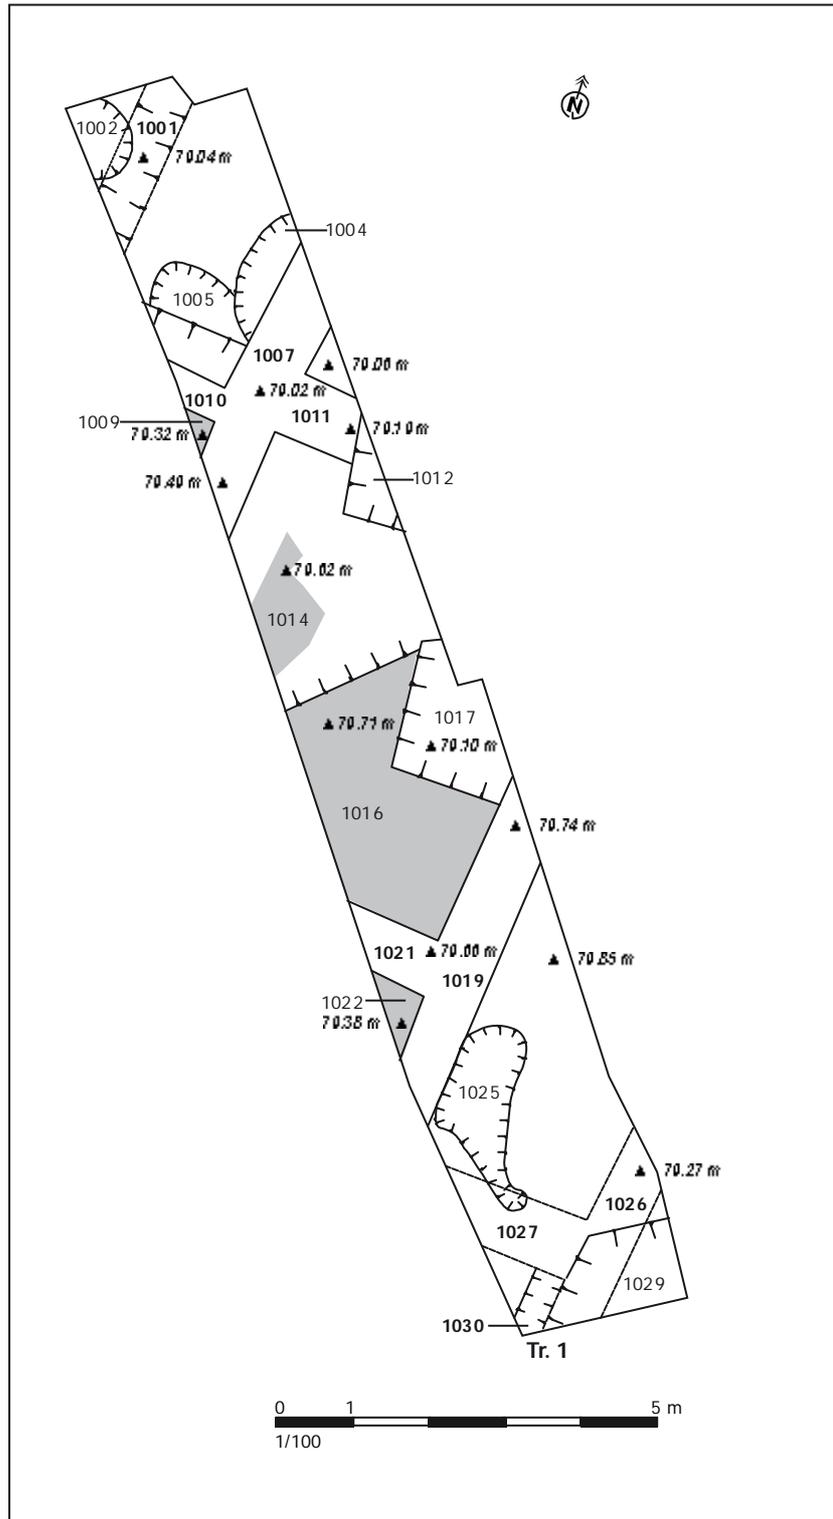
Fig. 6 : Plan détaillé des vestiges de la tranchée 1 (Dao M. Dupré-Inrap).

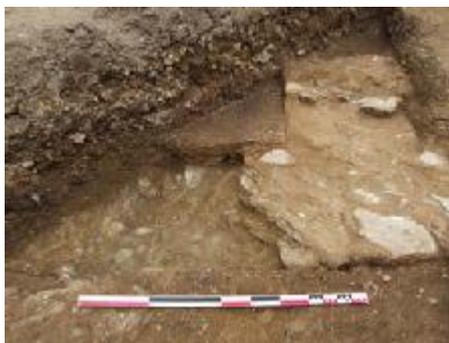
Cliché 4 : Détail depuis l'ouest du sol 1009 délimité par M. 1011 et M. 1007 et recouvert par un remblai de démolition (P. Cocherel-Inrap, inv. 13 04 2011 3475).

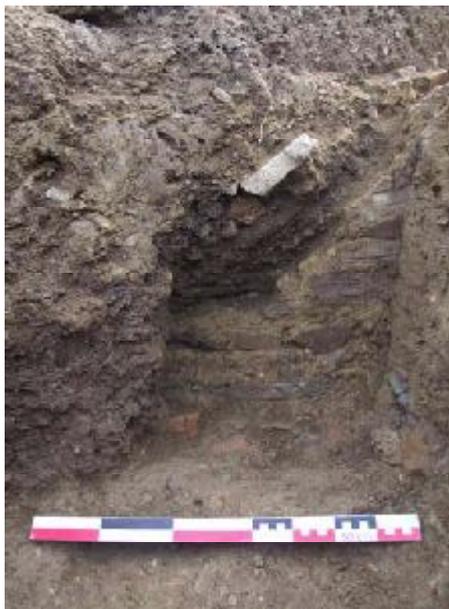
Cliché 5 : Détail depuis l'ouest de la conservation de la maçonnerie M. 1019 (L. Aubry-Inrap, inv. 12 04 2011 3956).

superficiel de sa tranchée de fondation. On remarque également des joints tirés au fer (**cliché 5**). Tous ces éléments indiquent que l'espace à l'ouest de M. 1019 était dégagé lors de sa construction. Cette hypothèse est confirmée par la stratigraphie de la pièce 3, où un puissant remblai composé d'une terre brune compacte comprenant des plaquettes de schiste (déchets de taille ?) et du mortier s'adosse contre le parement de M. 1019 (US 1015). L'US 1015 repose sur un vieux sol (altitude d'apparition 79,10 m). Elle est coiffée par un lit de schiste et de mortier de chaux dont est issu un fragment de plaque murale sculptée (US 1016, **cliché 6**).

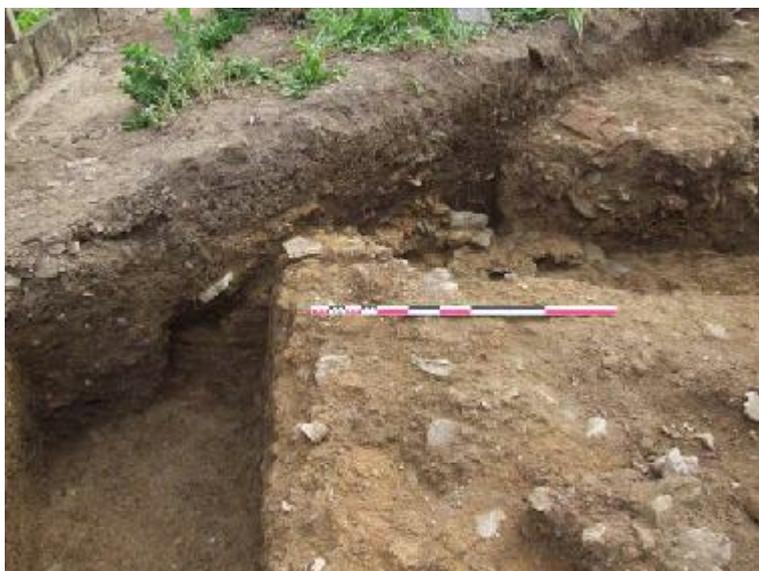
Cliché 6 : Le radier 1016 depuis l'ouest noyé dans du mortier. A gauche, la cave à pommier 1017 (L. Aubry-Inrap, inv. 12 04 2011 3959).

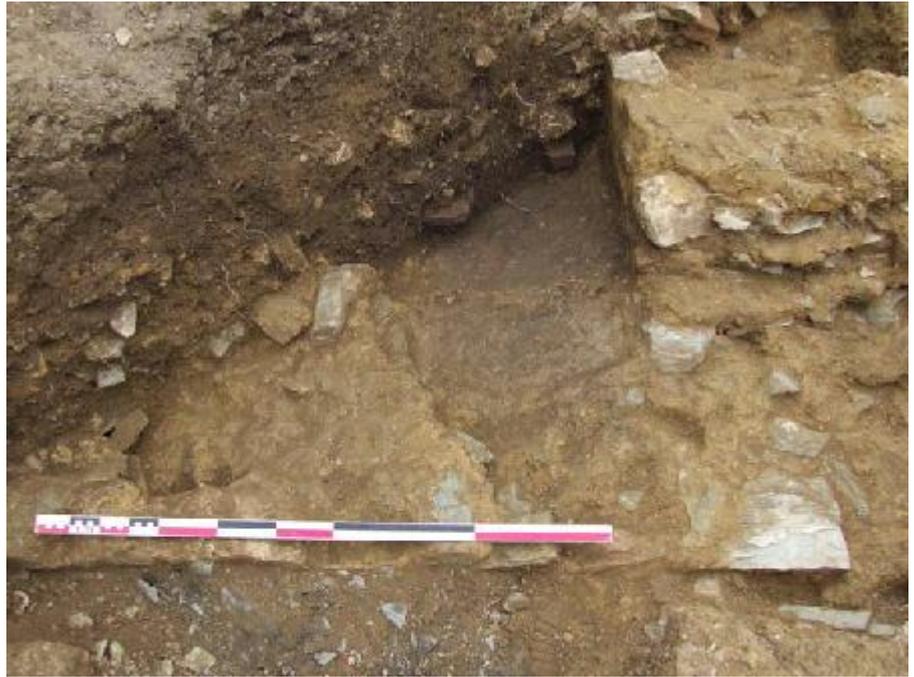
Cliché 7 : Détail depuis l'est du sol 1022 fonctionnant avec M. 1019 et M. 1021 (P. Cocherel-Inrap ; inv. 13 04 2011 3987).

Cet écart important entre le sol 1022 et le radier 1016 peut résulter de la fonction particulière de la pièce 4 qui a nécessité son encavement. A ce stade de l'étude, il est évidemment impossible de préciser son utilité. Une autre théorie pose la question de la synchronie de 1016 et 1022. Elle sous-entend l'existence de deux états de fonctionnement, le second étant marqué, comme l'illustre 1016, par un exhaussement des sols de circulation. Dans cette optique, M. 1019 et M. 1021 sont des élévations à l'origine et le second état de la pièce 4 n'est pas conservé au niveau de la tranchée 1.

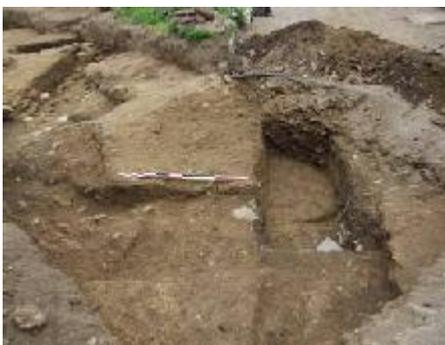
Cliché 8 : Tranchée de récupération 1026 et 1027 depuis le sud. On perçoit sur le côté est de 1026 le remplissage de schiste de la fosse 1029 (L. Aubry-Inrap, inv. 14 04 2011 4044).

Peu d'informations concernent la pièce 7 située à l'extrémité du sondage. Elle est bordée par les tranchées 1026 et 1027, mais la première est longée sur son côté ouest par un creusement linéaire (US 1030) de 0,40 m de large qui se termine à la hauteur de 1027. Le comblement superficiel est un limon brun avec des cassons de tuiles et du charbon de bois. A titre d'hypothèse, ce creusement peut dénoncer

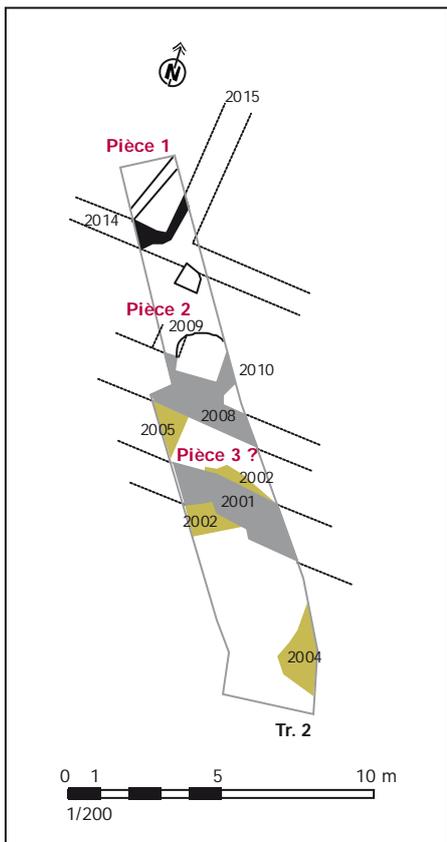
Fig. 9 : Proposition de restitution à partir des maçonneries des pièces de la tranchée 2 (Dao M. Dupré-Inrap).

D'une superficie de 30 m², la tranchée 2 comprend des vestiges conformes aux attentes. Dans la portion sud, des niveaux légers matérialisent des sols extérieurs. A l'opposé, des tranchées de récupération ou des murs confirment que ce sondage a concerné *a priori* la continuité de l'aile nord dégagée par A. Provost. Les relations stratigraphiques observées soulignent l'existence de plusieurs phases d'aménagements. Quelques emplacements de fruitiers (US 2011, 2013 et 2019) percent enfin les occupations gallo-romaines. Les limites construites permettent d'envisager la découverte d'au moins deux salles dont l'organisation en plan est très incomplète. L'existence d'une troisième pièce, dans la partie centrale du sondage, peut-être discutée (fig. 8 et 9).

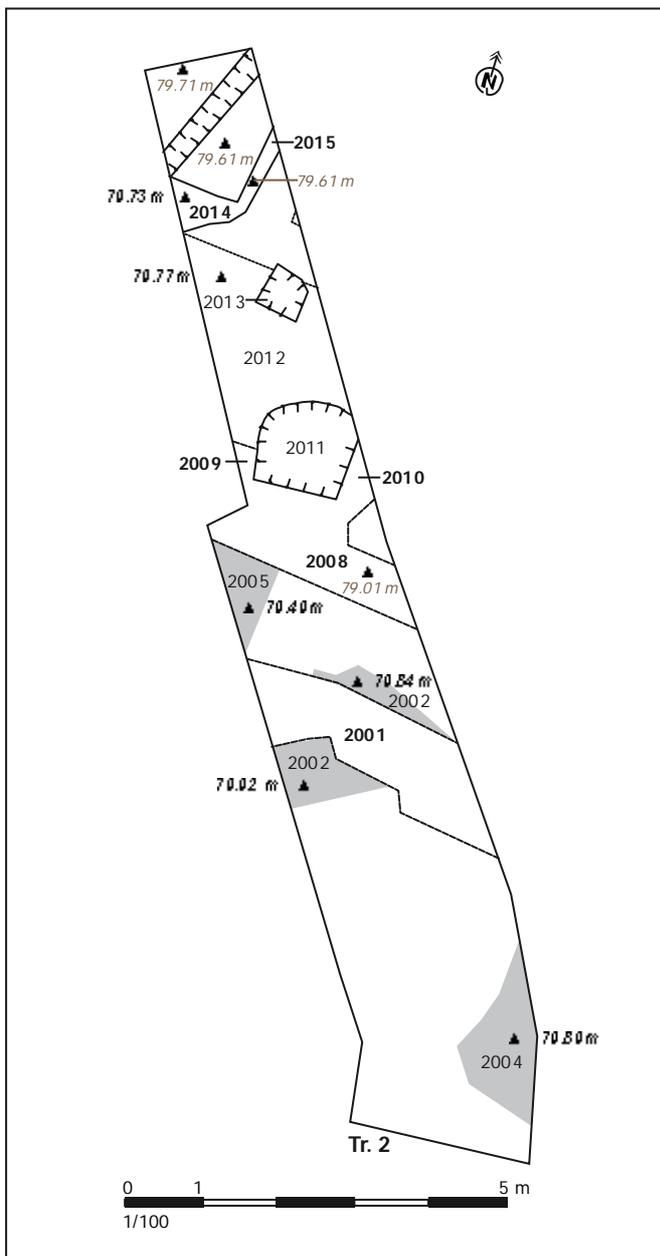
Fig. 8 : Plan détaillé des vestiges de la tranchée 2 (Dao M. Dupré-Inrap).

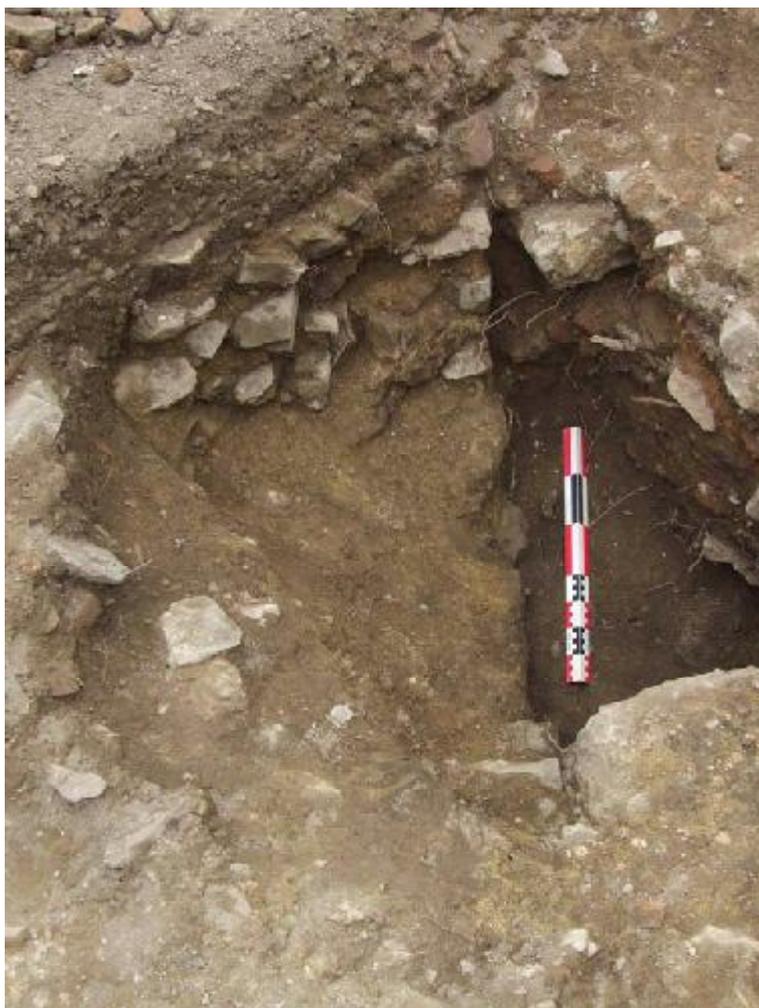
Cliché 9 : Détail depuis l'est de M. 2014 conservé sous la terre végétale et sous 2012. L'arrachage des pierres correspond à l'emplacement de l'ancienne cave à fruitier 2019 (R. Ferrette-Inrap ; inv. 14 04 2011 4019).

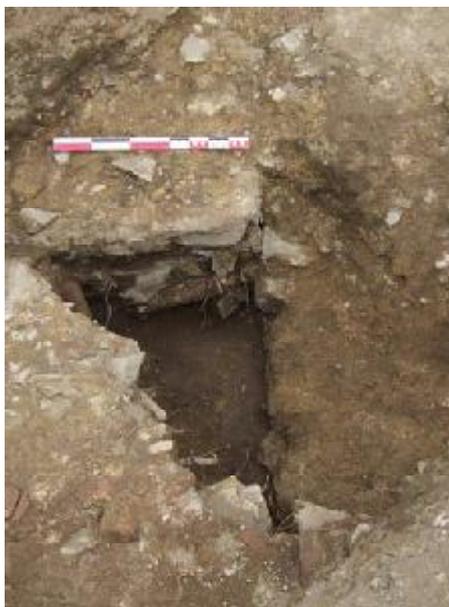
Cliché 10 : Détail depuis l'ouest de M. 2015 qui vient s'appuyer contre M. 2014 (R. Ferrette-Inrap ; inv. 14 04 2011 4021).

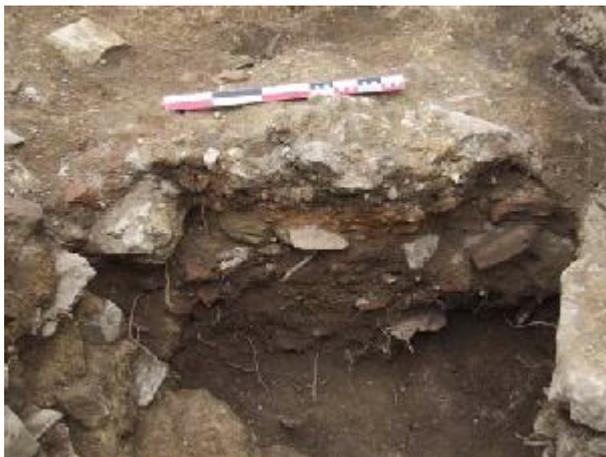
Cliché 11 : Vue depuis le sud du remblai 2020 recouvert par le radier et le sol 2016 (R. Ferrette-Inrap ; inv. 14 04 2011 4024).

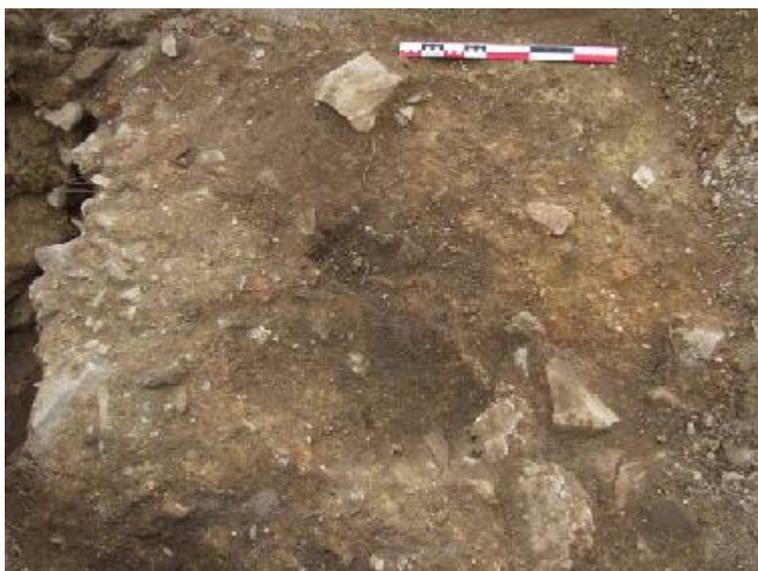
Cliché 12 : Extrémité nord de la tranchée 2 depuis l'est. On perçoit le sol érodé 2016 et la saignée brune 2017 comblée de matériaux antiques (R. Ferrette-Inrap ; inv. 14 04 2011 4025).

Le sol 2016 n'est pas présent au sud de M. 2014. On en déduit par conséquent qu'il fonctionne avec cette maçonnerie. On le retrouve à l'inverse à l'extrémité nord de la tranchée où il apparaît assez érodé. Il semble alors coupé par la tranchée 2017 qui adopte une direction nord-est/sud-ouest, s'écartant légèrement des axes gallo-romains. Cette saignée est large d'une trentaine de centimètres et son comblement de surface rassemble des débris antiques dont des fragments de sols de béton de facture différente de celle de 2016. Cette tranchée pourrait néanmoins être artificielle et appartenir à un remblai tardif qui s'est déposé au-dessus de 2016. Ce dernier semble en effet avoir connu un affaissement important à l'emplacement de la couche 2020 (**cliché 12**).

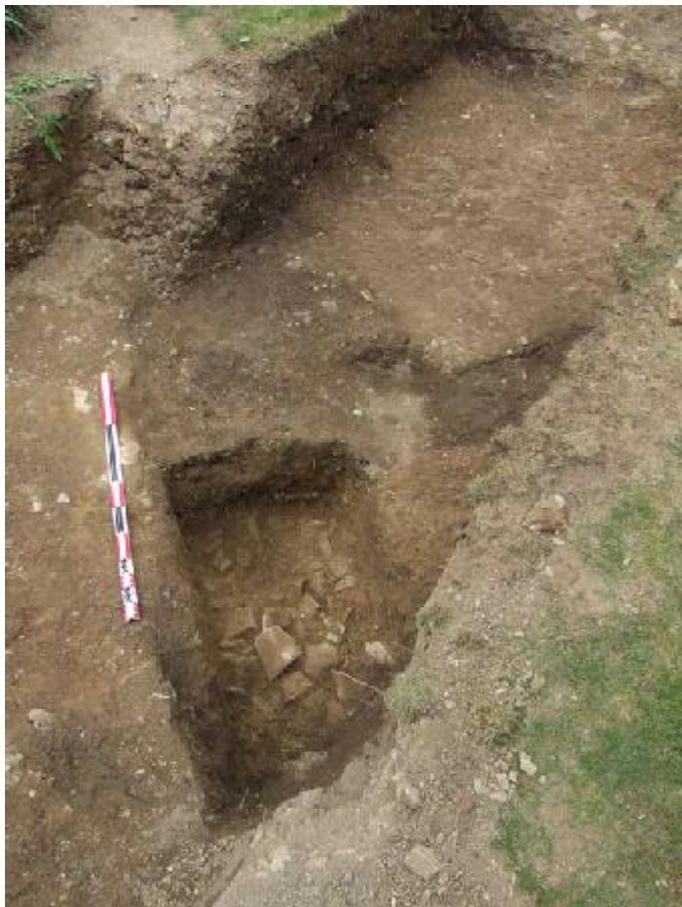
Cliché 13 : Vue depuis l'est de M. 2008 et de sa tranchée de récupération 2007. Sur sa droite se devine la tranchée 2010 coupée par la cave à pommier 2011 (R. Ferrette-Inrap ; inv. 13 04 2011 3966).

Une autre particularité de la tranchée d'épierrement 2007 concerne l'envergure de sa portion ouest qui atteint 0,95 m. Cette différence de 25 cm semble traduire l'existence de deux murs non synchrones, implantés sur un axe commun ou en léger décalage. Elle explique les deux types de matériaux rencontrés puisque l'emploi du grès concerne une phase assez ancienne (phase 3, Provost 1990). On peut donc estimer qu'on a utilisé les blocs d'une maçonnerie antérieure lors de la réalisation de M. 2008. Ce dernier, ou le mur qui le précède, peut fonctionner avec deux refends nord-sud qui sont illustrées par des tranchées de récupération (US 2009 et 2010). Les largeurs de ces soubassement demeurent inconnus car ils sont coupés par la cave à pommier 2011 et, en outre, 2009, n'a pas été dégagé sur toute sa largeur. Il semble de surcroît recouvert par le remblai 2012. Les comblements de surface de ces creusements sont identiques à celui de 2007 et formés d'une terre noire.

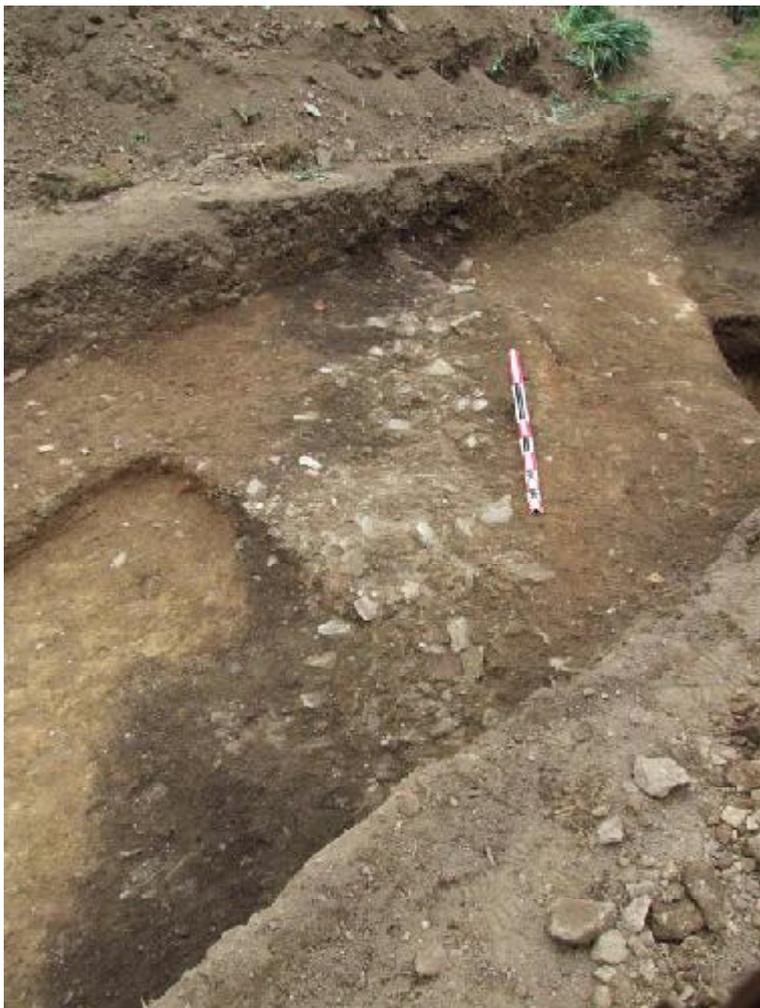
Cliché 14 : La tranchée 2001 depuis l'est. De part et d'autre, le sol 2002 (R. Ferrette-Inrap ; inv. 13 04 2011 3996).

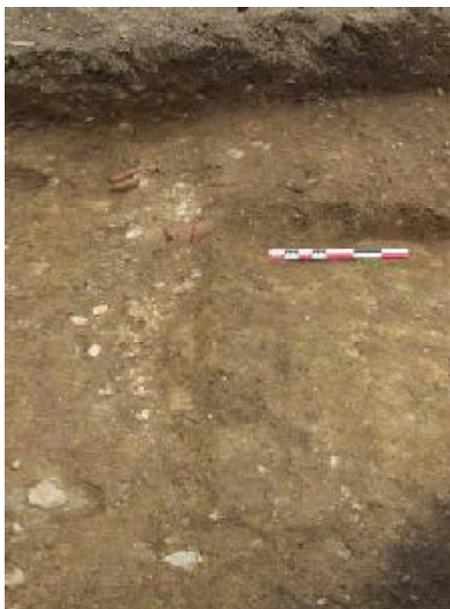
Cliché 15 : Détail depuis l'est du dépôt 2003 contenant des enduits peints à sa base (R. Ferrette-Inrap ; inv. 13 04 2011 4000).

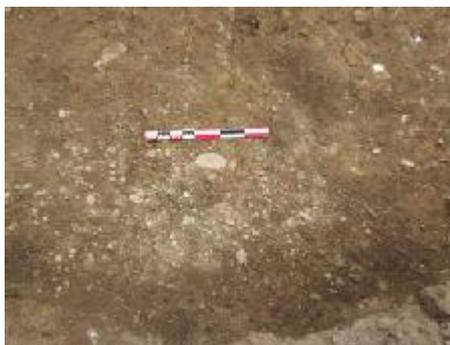
Cliché 16 : Détail depuis l'est du cailloutis 2004 (R. Ferrette-Inrap ; inv. 13 04 2011 4009).

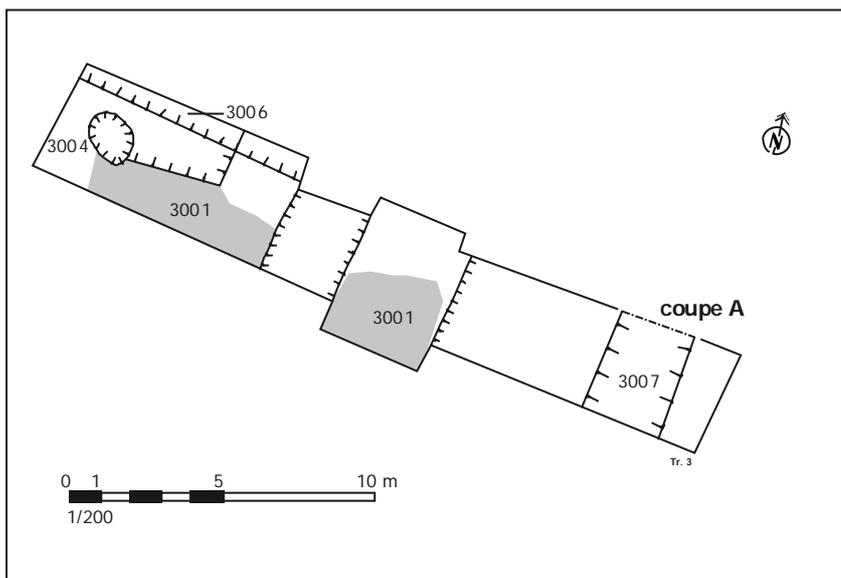
Fig. 10 : Plan des vestiges de la tranchée 3 (Dao M. Dupré-Inrap).

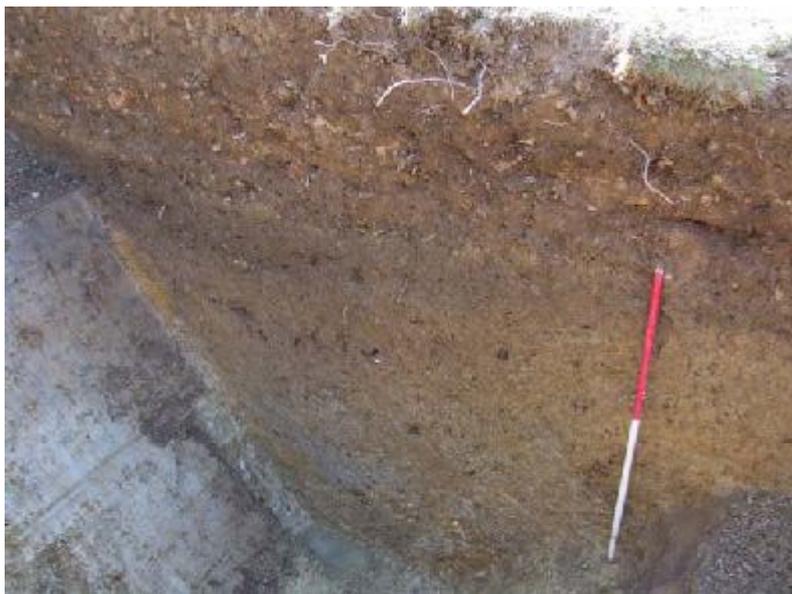
Cliché 17 : Coupe du fossé 3007 depuis le nord (R. Ferrette-Inrap ; inv. 18 04 2011 4073).

Le fossé d'enclos 3007 adopte une direction nord-sud et mesure à l'ouverture 2,40 m de large. Sa profondeur est de 1,5 m au niveau de l'apparition du sol naturel. Il comporte un profil en V, à la pointe émoussée, et son mode de remplissage semble indiquer deux séquences de fonctionnement (**cliché 17**).

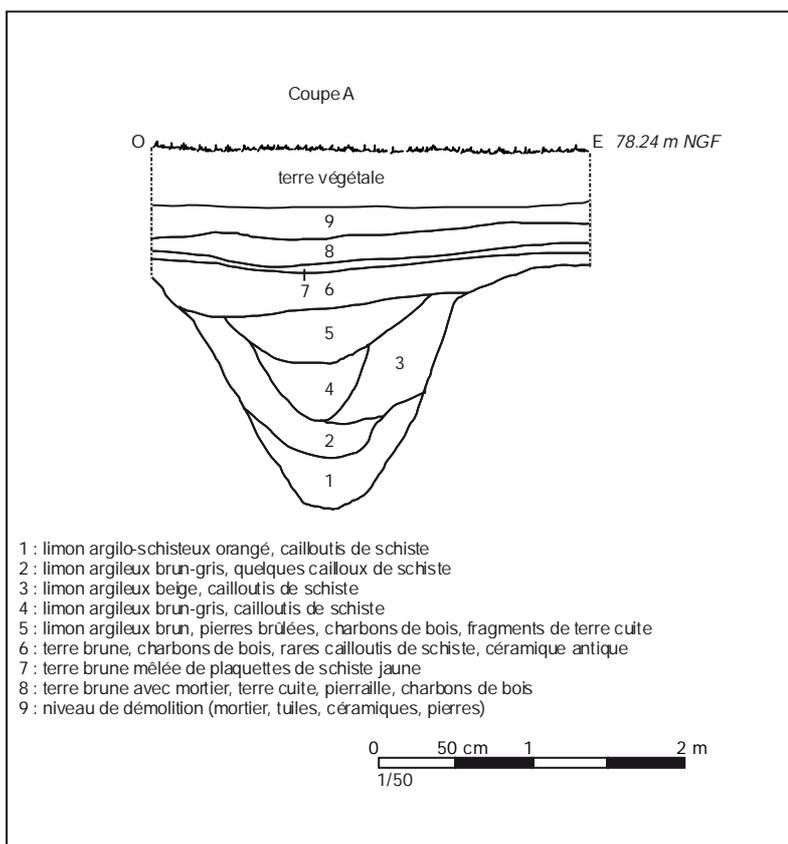
Fig. 11 : Profil et remplissage du fossé 3007 (Dao M. Dupré-Inrap).

Son fond est recouvert par un dépôt argileux et schisteux, plus ou moins caillouteux, de couleur orangée (**fig. 11**, n° 1). Ce dépôt est interprété comme un premier épisode naturel de comblement intervenu, peu de temps après le

Le comblement final du fossé est en tout cas surmonté d'une couche de terre végétale (n° 6) qui a livré un tesson d'une amphore vinaière de Tarraconaise du début du Haut-Empire (Pascual 1 ou Dressel 2/4, fragment de panse). On observe ensuite l'étalement d'une couche de schiste jaune (n° 7) qui n'est conservée qu'à l'emplacement du fossé 3007. Cette couche est interprétée comme un niveau de circulation scellé par un nouveau remblai de terre végétale, renfermant du mortier, des fragments de terre cuite, de la pierraille et de rares charbons de bois (équivalence possible avec l'US 3005, *infra*). Au-dessus prend place un remblai de démolition (n° 9). Il correspond à l'US 3003 que l'on retrouve dans pratiquement toute la tranchée et qui apparaît ici directement sous la terre végétale actuelle. Hormis cette portion d'enclos, les vestiges repérés consistent tout d'abord en une couche de plaquettes de schiste bleu de différents calibres (US 3001). Il peut s'agir d'un aménagement destiné à accueillir un sol de circulation non conservé.

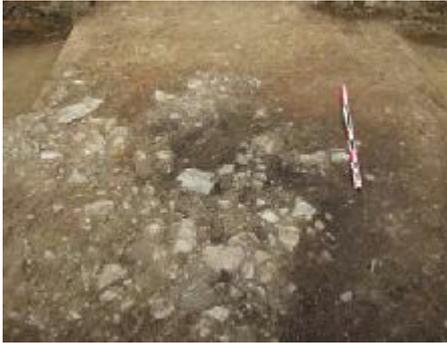
Cliché 18 : Détail de la portion nord-est de l’empierrement 3001 et de la couche charbonneuse 3002 sous-jacente (P. Cocherel-Inrap ; inv. 15 04 2011 4066).

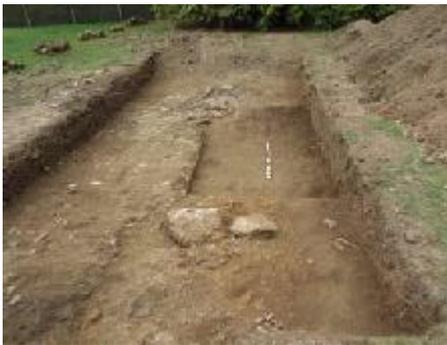
Cliché 19 : Vue depuis l’est des deux blocs de béton en réemploi et installés dans le remblai de démolition 3003. Sur la droite, le fossé 3006, sur la gauche, le sommet de l’empierrement 3001 non dégagé (J. Freitas-Ferrera-Inrap ; inv. 15 04 2011 4053).

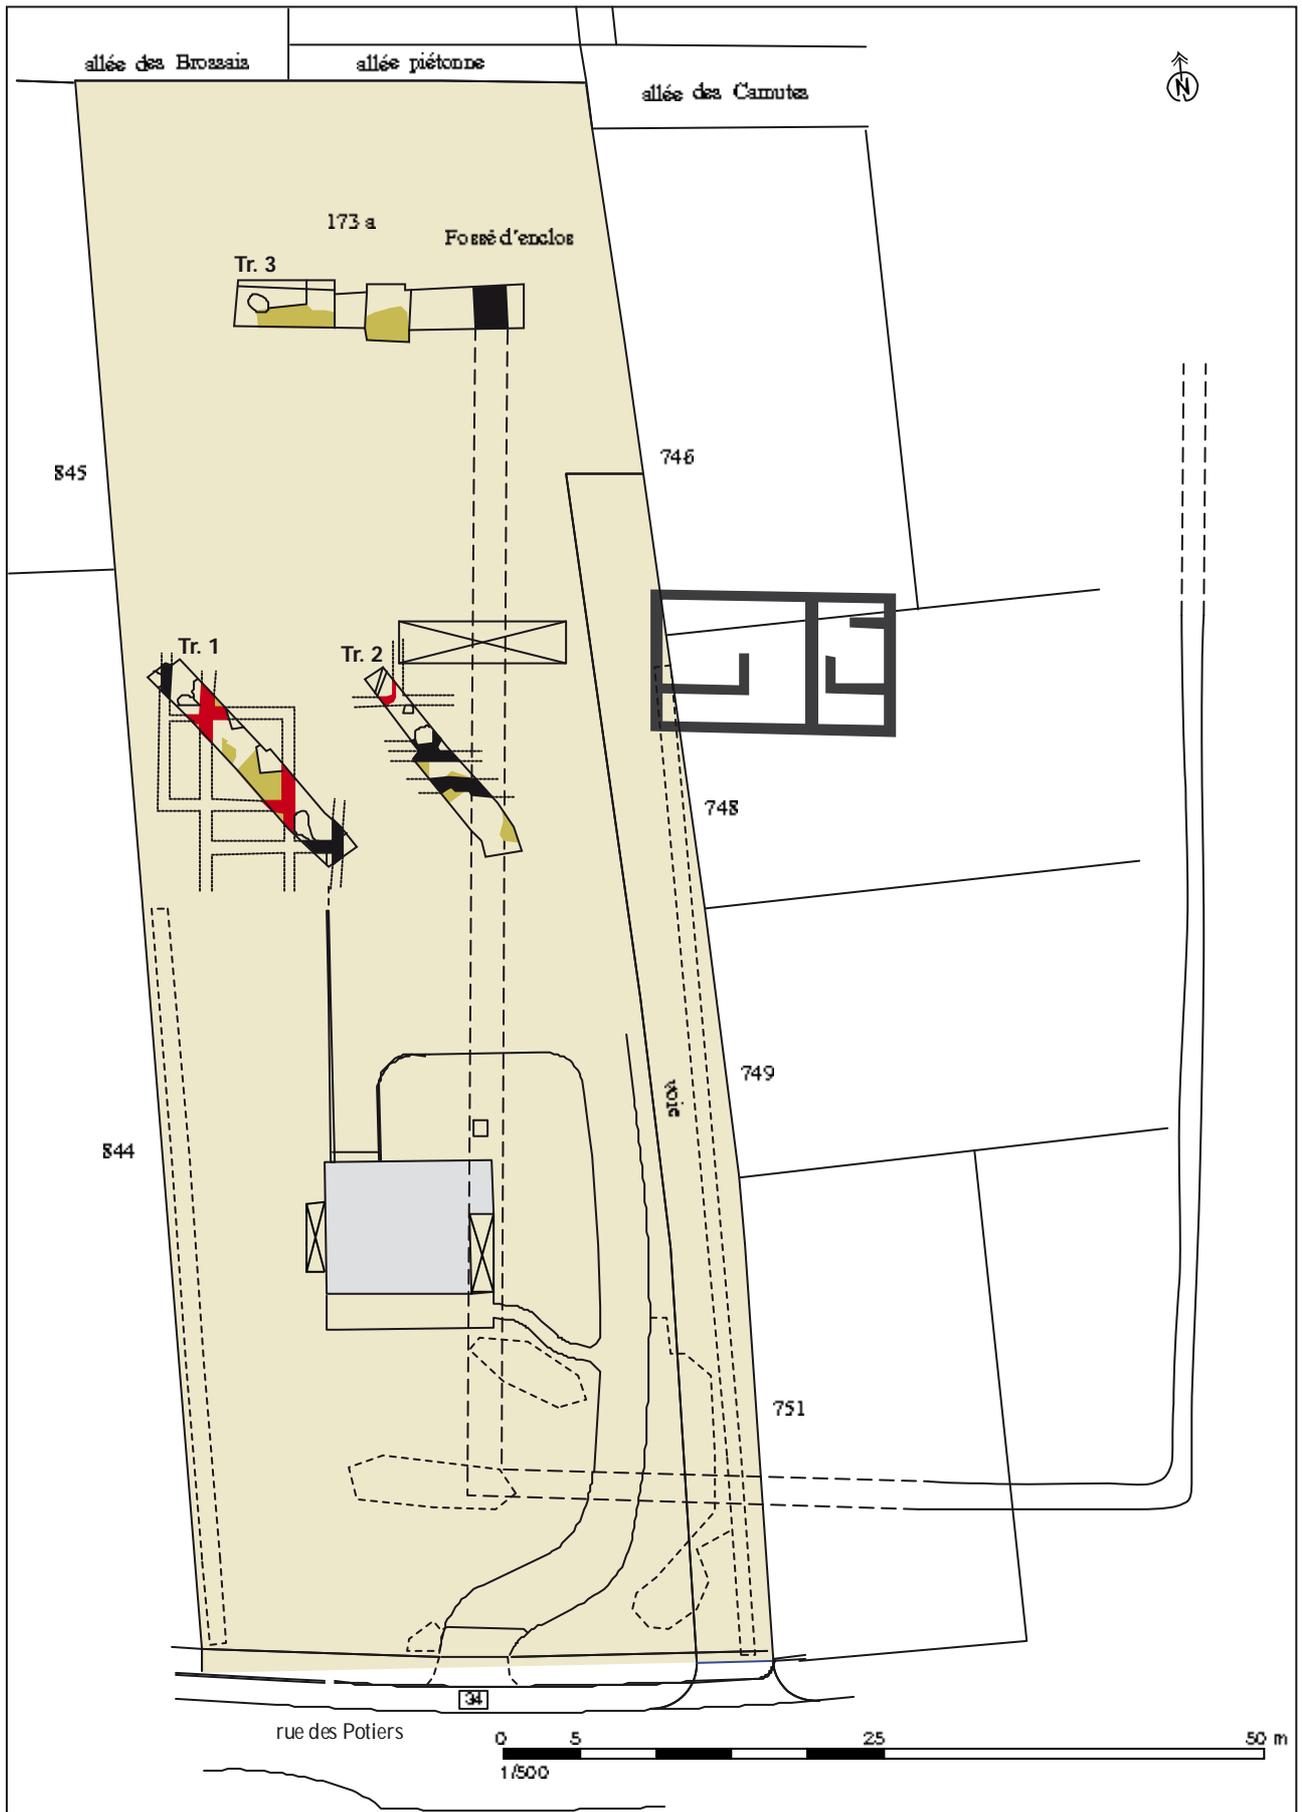
Fig. 19 : Projection du tracé de l'enclos par rapport aux vestiges de la phase 2 (Dac M. Dupré-Inrap).

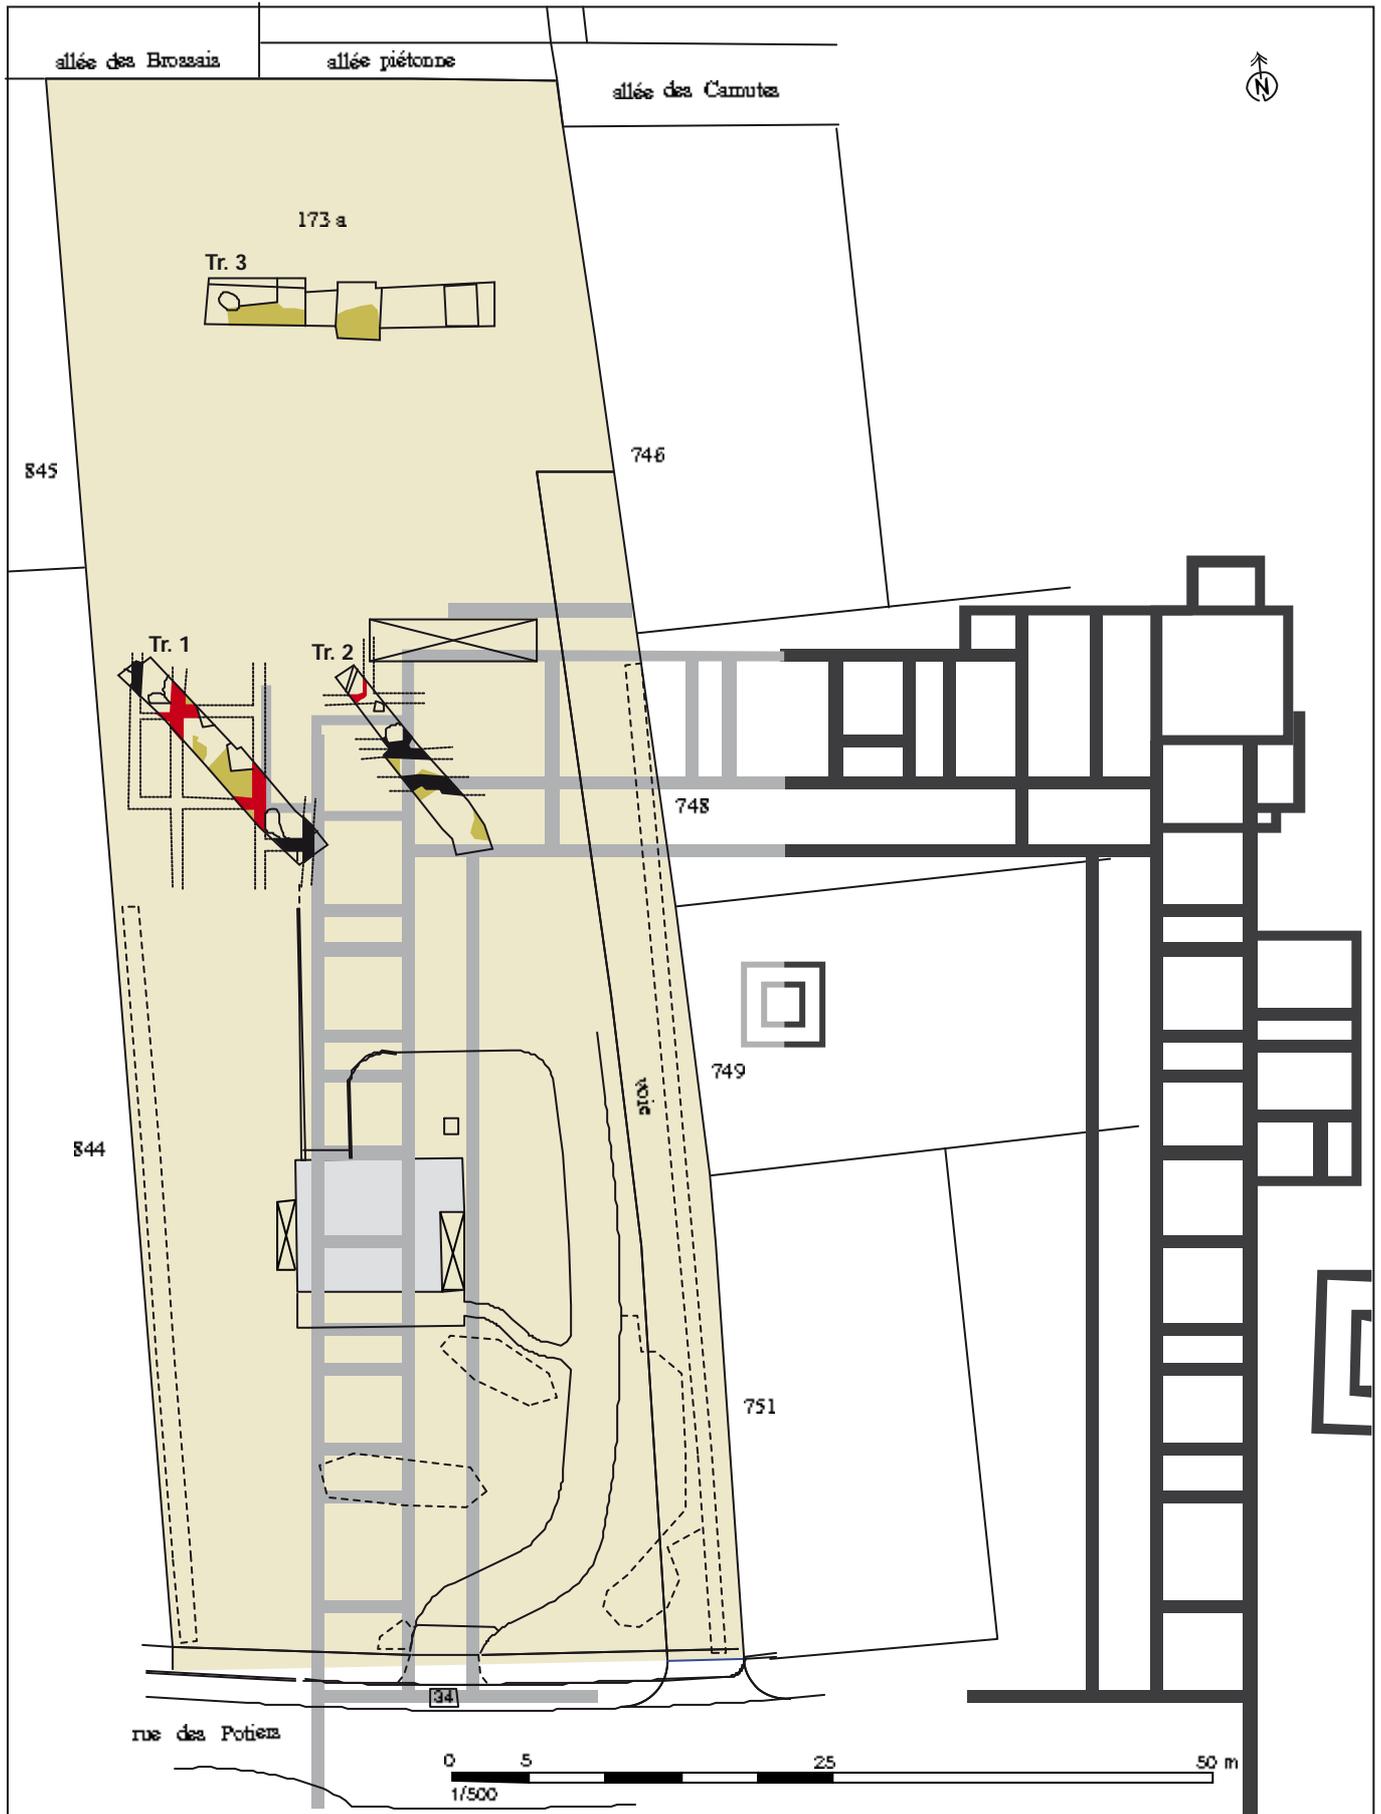
Fig. 20 : Positionnement des vestiges du diagnostic sur le plan de la phase 5 (Dao, M. Dupré-Inrap, d'après Leroux et Provost 1990).

Dans les deux cas, l'emplacement des fenêtres de diagnostic montre à l'évidence que le bâti de la tranchée 1 se trouverait pour l'essentiel en dehors de l'emprise supposée de la villa du III^e siècle (fig. 20 et 21). Concernant la tranchée 2, on perçoit mal la correspondance de la plupart des murs ou des tranchées de récupération. Cette extrapolation amène même à remettre en cause l'hypothèse qu'une partie des niveaux de circulation rencontrés désigne des sols de cour puisque le stylobate de la galerie de façade n'aurait pas été découvert d'après les deux simulations. On peine donc à retenir l'une des propositions de corrélation, d'autant plus que le bâti de la vignette 1 apparaît suffisamment significatif pour être considéré comme l'amorce de l'aile ouest, ainsi qu'on la vu précédemment.
