Noyal-Châtillon, 34 rue des Potiers

Rapport final d'opération
Diagnostic

Noyal-Châtillon, Ille-et-Vilaine, 34 rue des Potiers

Romuald Ferrette

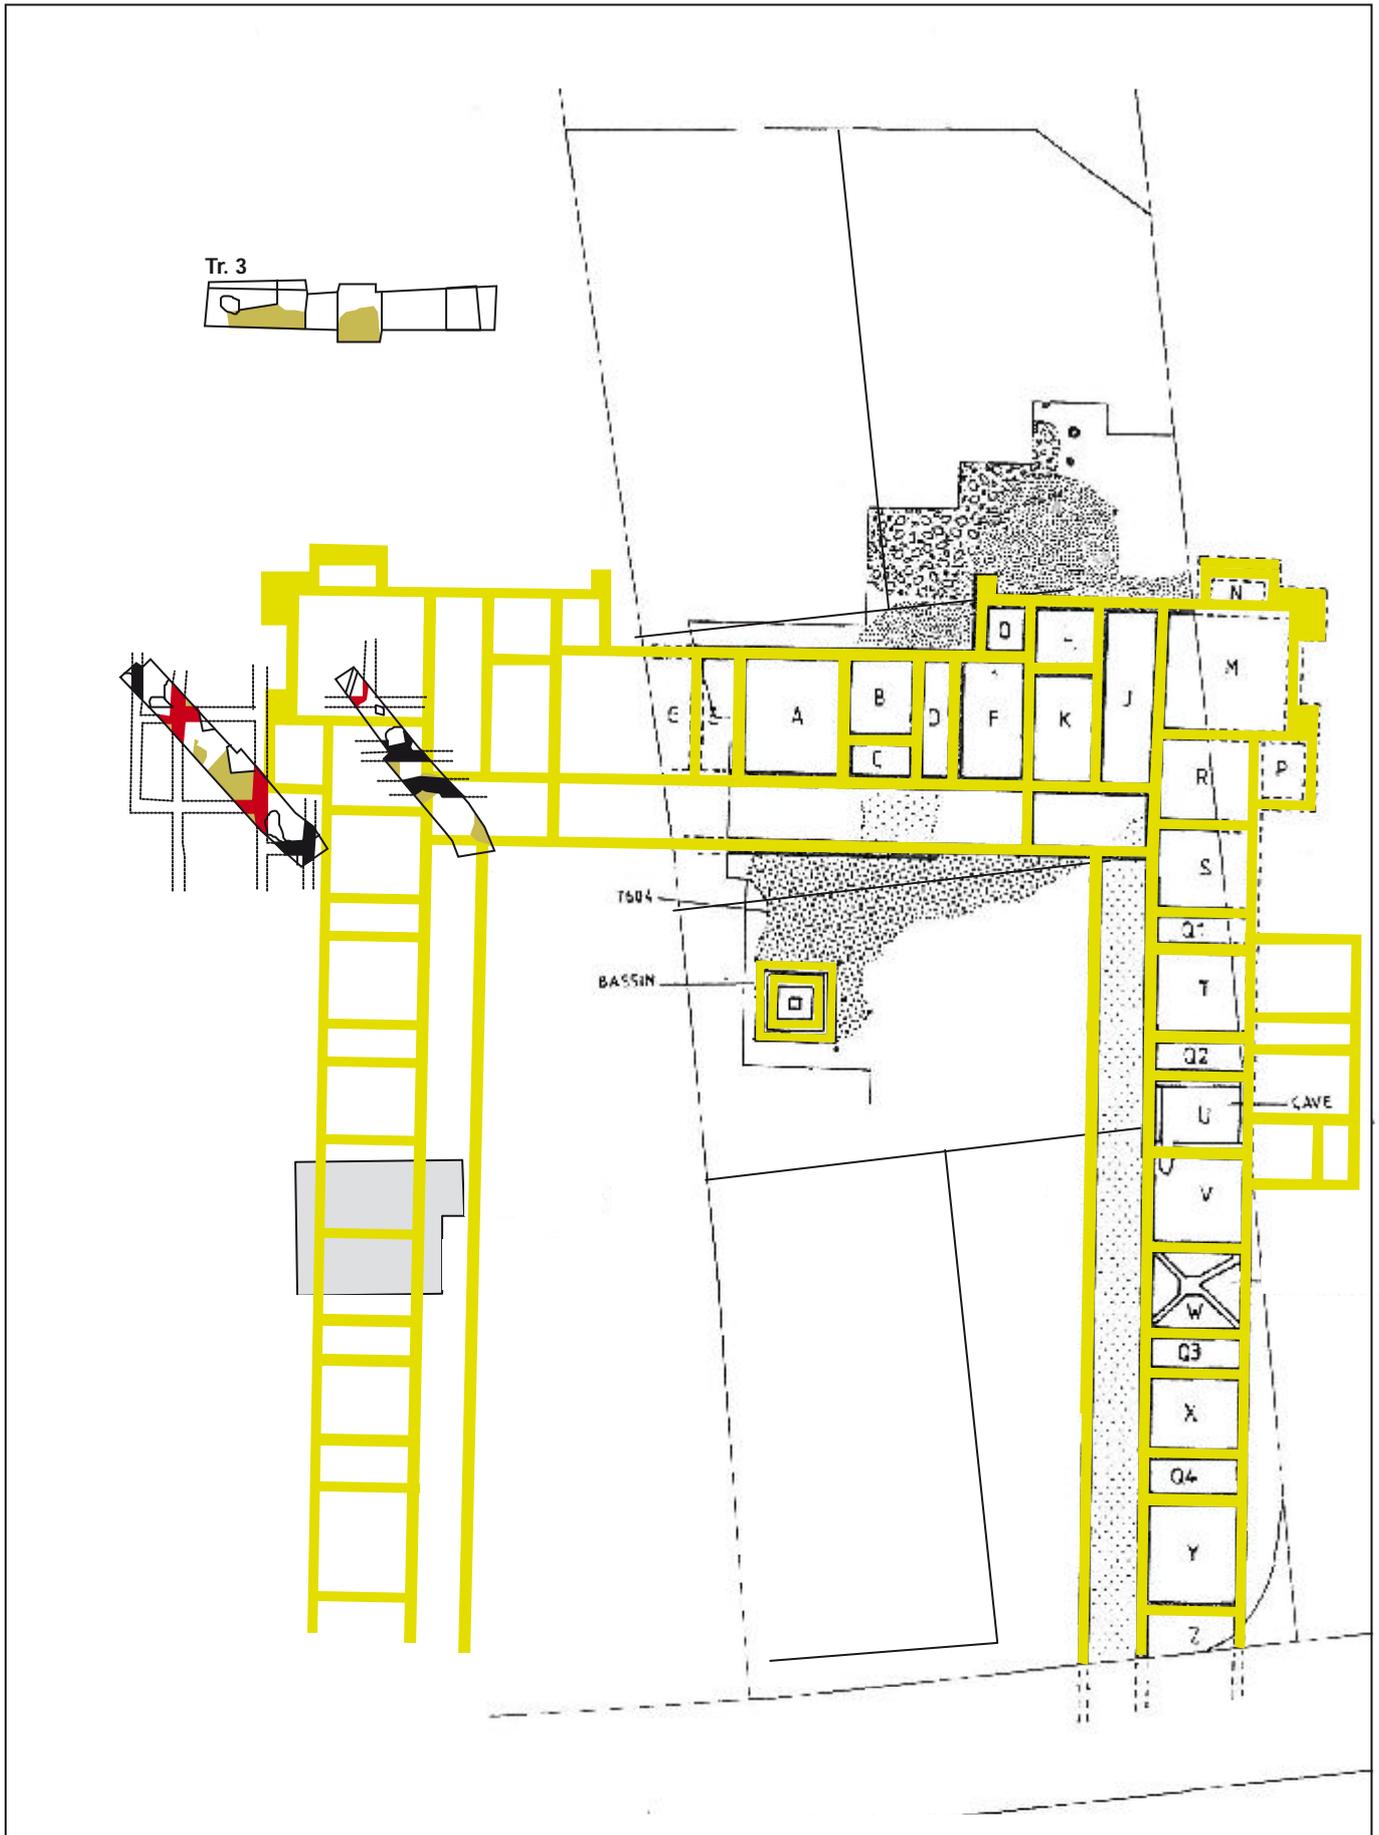
Fig. 21 : Positionnement des vestiges du diagnostic sur le plan de la phase 5 (Dao, M. Dupré-Inrap, d'après Provost 1987).

Dans les deux cas, l'emplacement des fenêtres de diagnostic montre à l'évidence que le bâti de la tranchée 1 se trouverait pour l'essentiel en dehors de l'emprise supposée de la villa du III^e siècle (fig. 20 et 21). Concernant la tranchée 2, on perçoit mal la correspondance de la plupart des murs ou des tranchées de récupération. Cette extrapolation amène même à remettre en cause l'hypothèse qu'une partie des niveaux de circulation rencontrés désigne des sols de cour puisque le stylobate de la galerie de façade n'aurait pas été découvert d'après les deux simulations. On peine donc à retenir l'une des propositions de corrélation, d'autant plus que le bâti de la vignette 1 apparaît suffisamment significatif pour être considéré comme l'amorce de l'aile ouest, ainsi qu'on la vu précédemment.

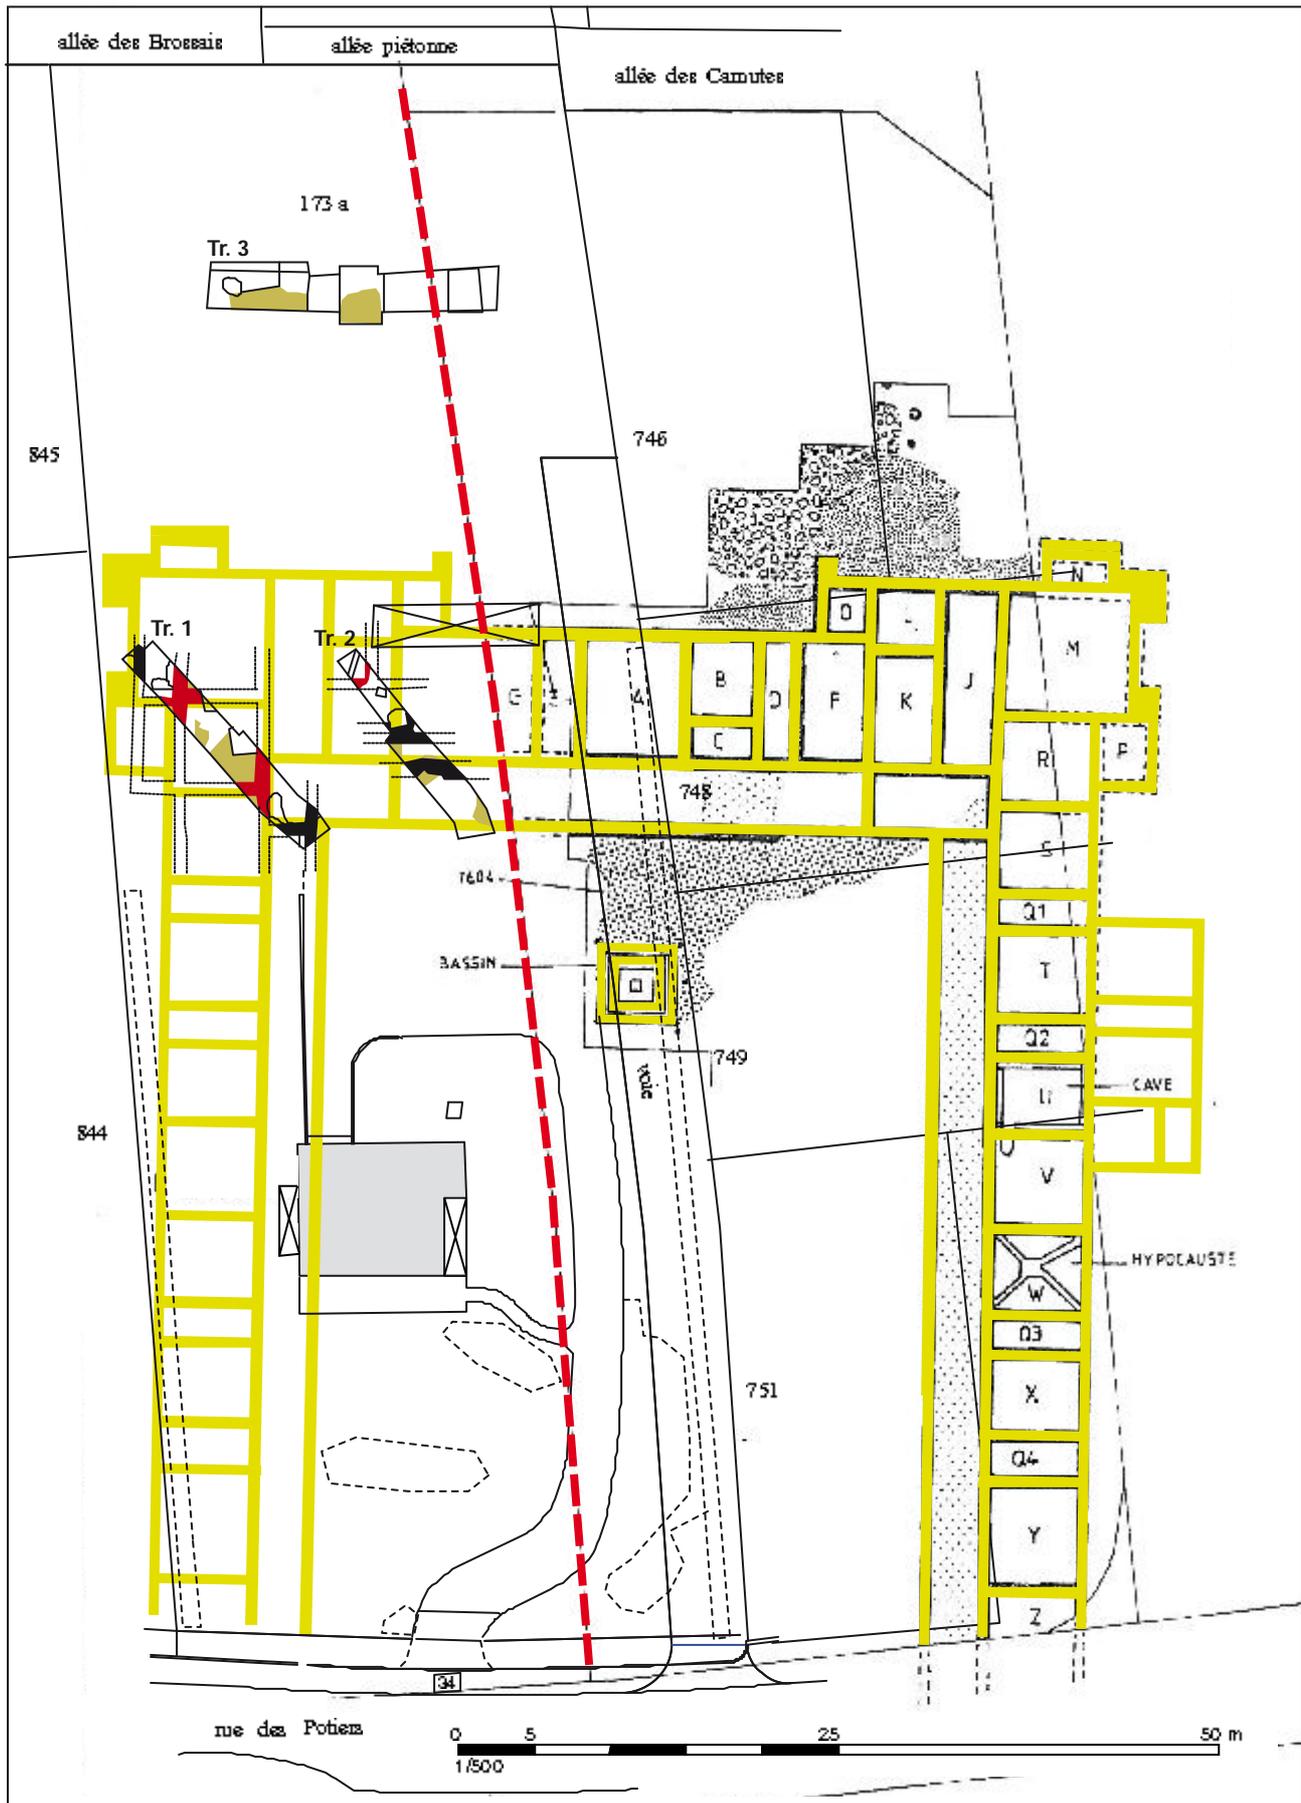
Fig. 22 : Illustration de l'écart entre la limite parcellaire figurée sur le plan de 1987 et les données du diagnostic (Dao M. Dupré-Inrap, d'après Provost 1987).

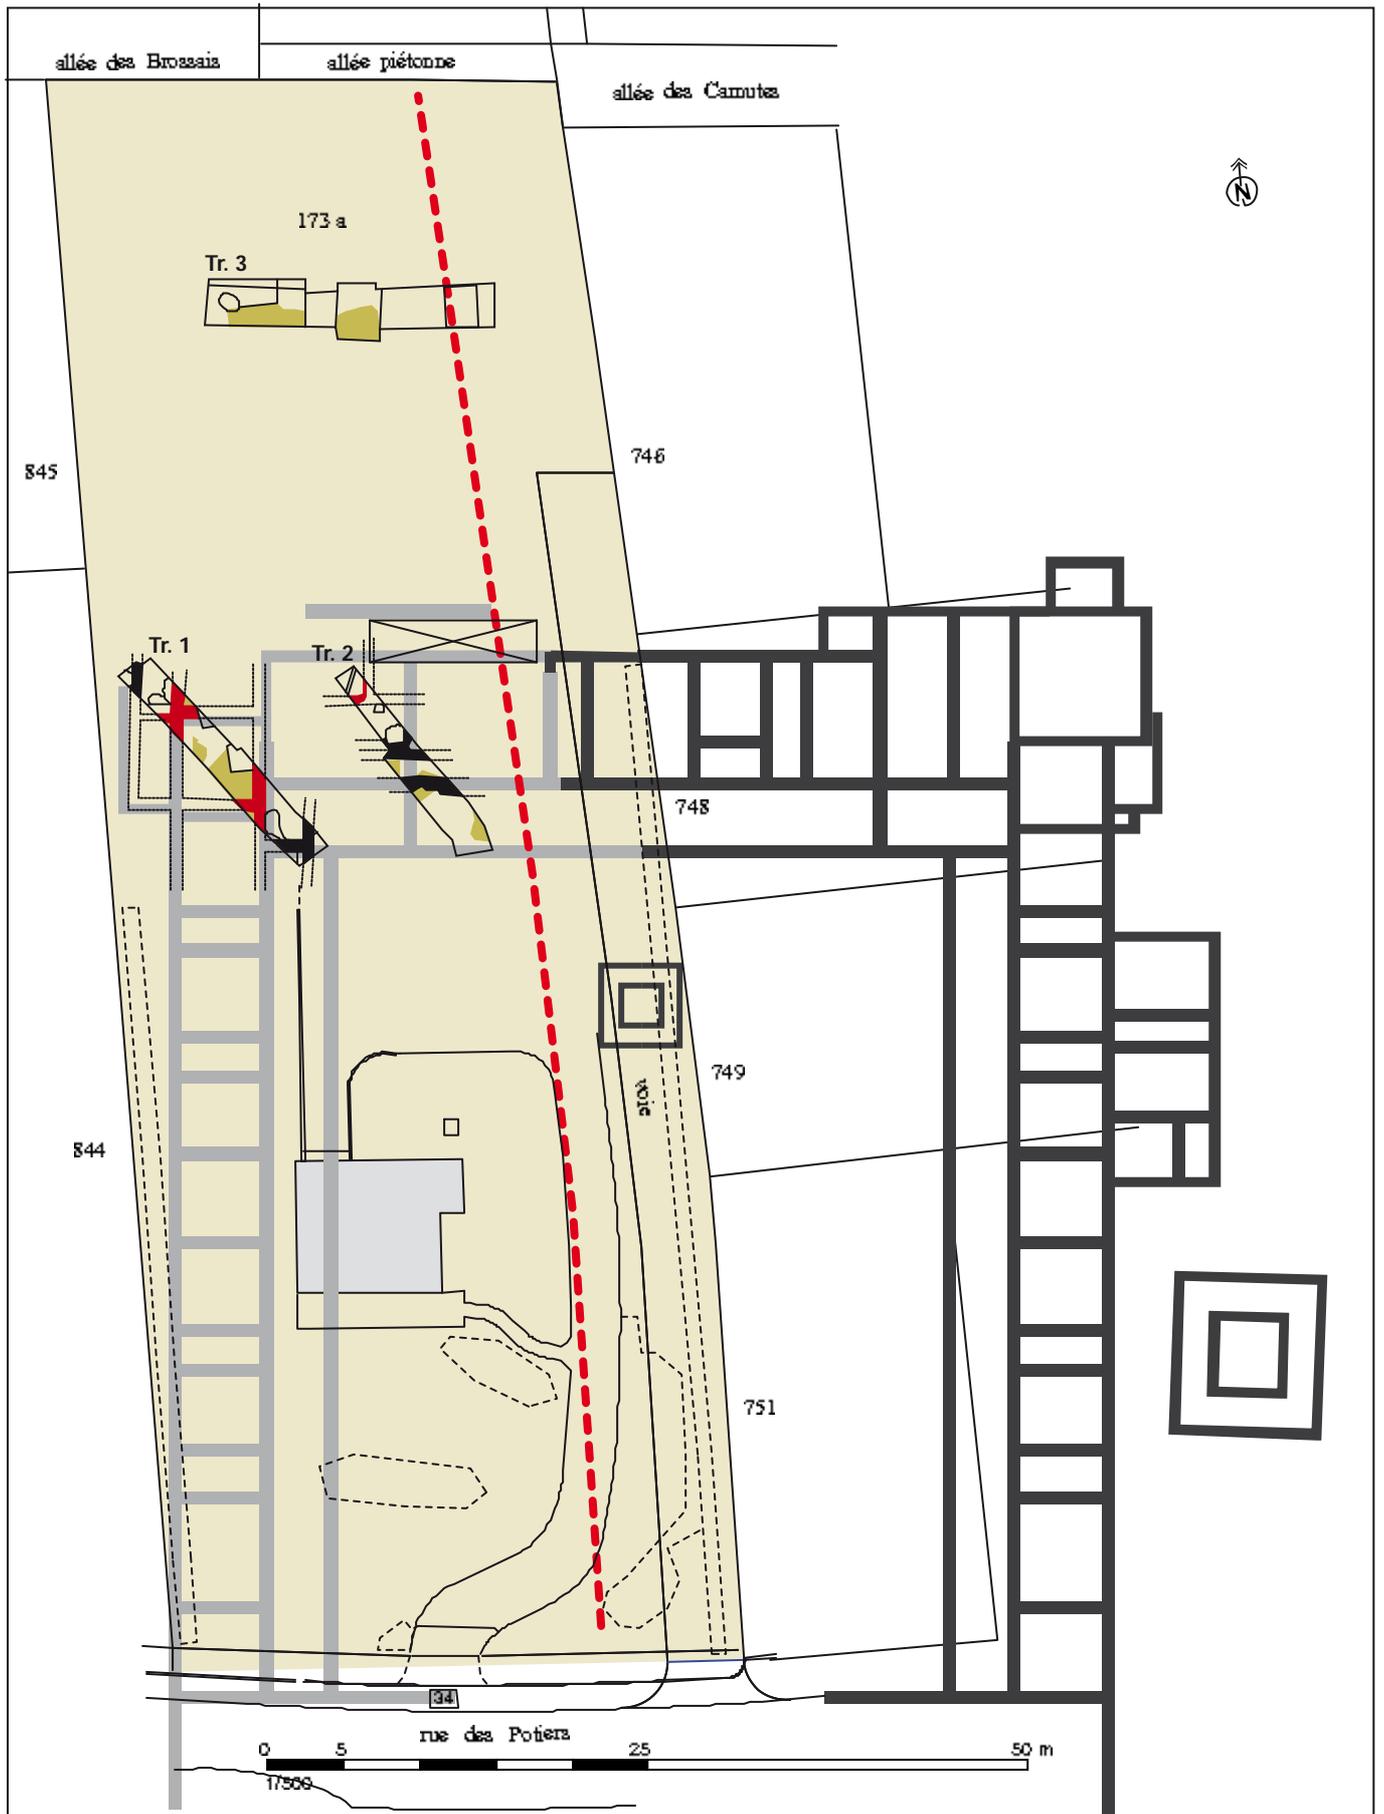
Fig. 23 : Illustration de l'écart entre la limite parcellaire figurée sur le plan de 1990 et les données du diagnostic (Dao M. Dupré-Inrap, d'après Leroux et Provost 1990).

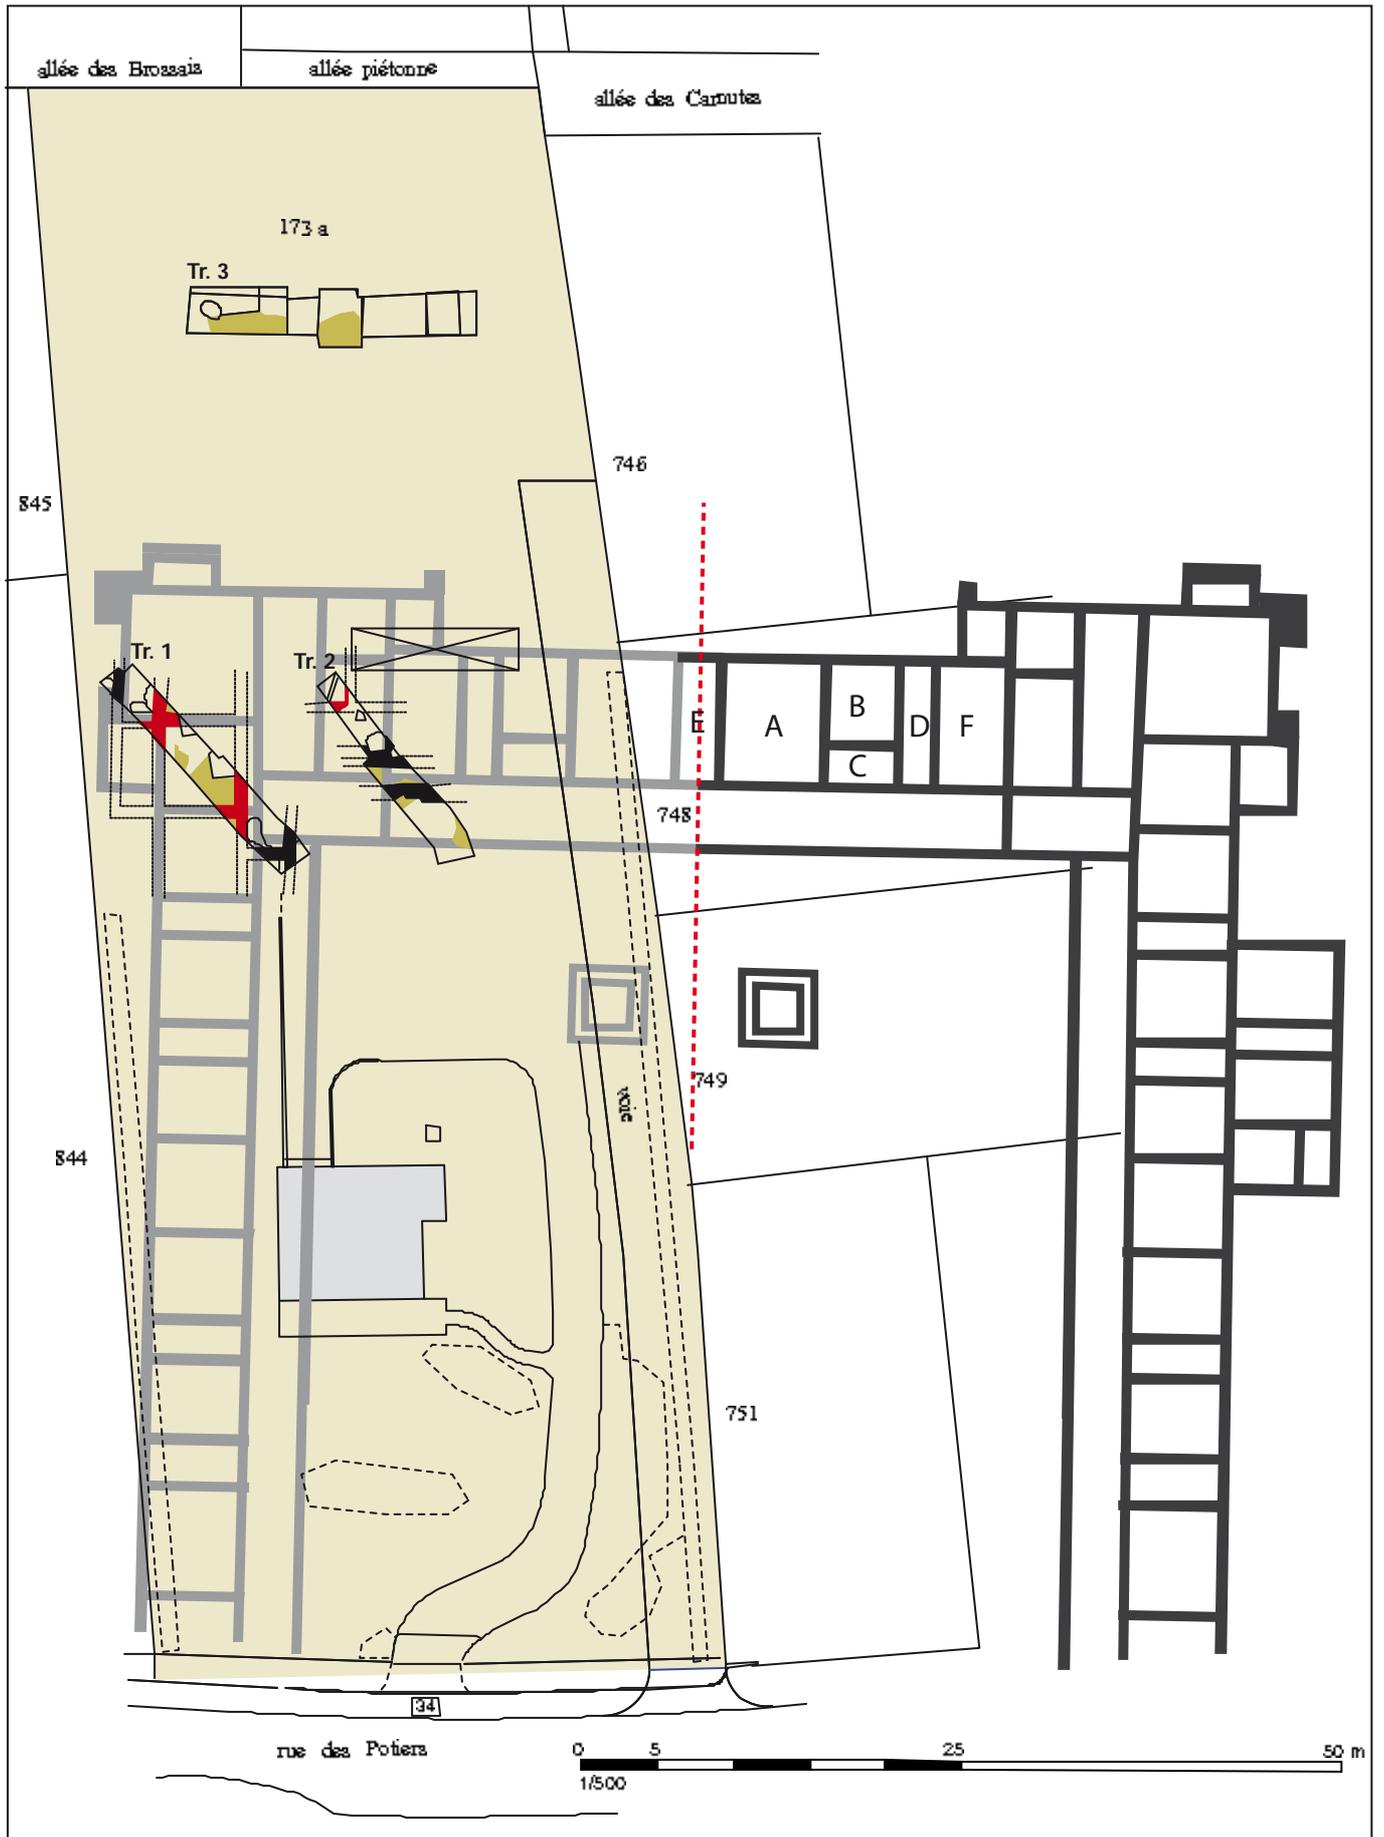
Fig. 24 : Adéquation des vestiges découverts et du plan restitué de la villa après déplacement de son axe de symétrie (Dao M. Dupré-Inrap, d'après Leroux et Provost 1990)
