LE CHÂTEAU DU GUILDO COMMUNE DE CRÉHEN (CÔTES-D'ARMOR)

FOUILLE PROGRAMMÉE ANNUELLE 2007

Rapport final d'opération
Laurent BEUCHET

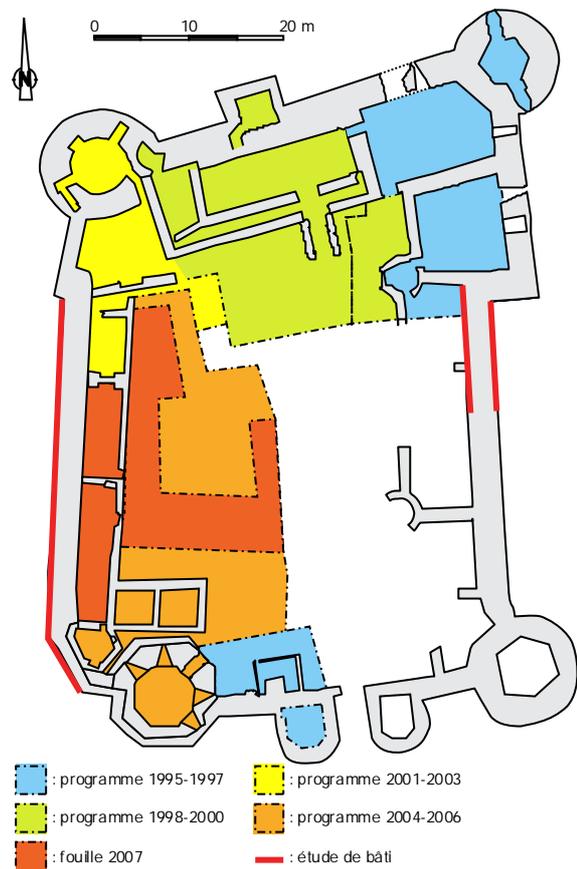
Figure 2 - Localisation des phases d'étude.

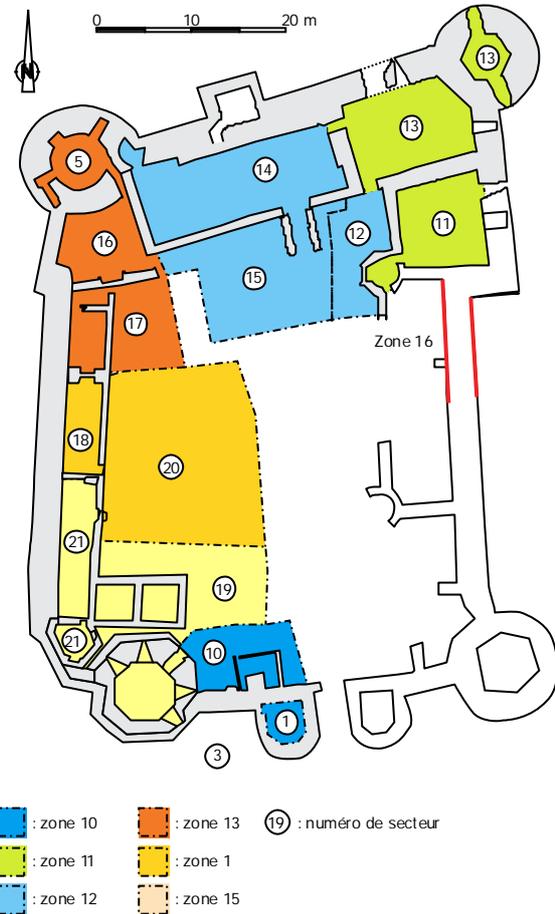
Figure 3 - Localisation des zones et secteurs d'étude.

La campagne d'avril a été consacrée uniquement à l'achèvement de l'étude de la zone 13, entamée en 2001 (Figure 3). Les premières semaines de la campagne d'été ont été consacrées essentiellement au nettoyage et

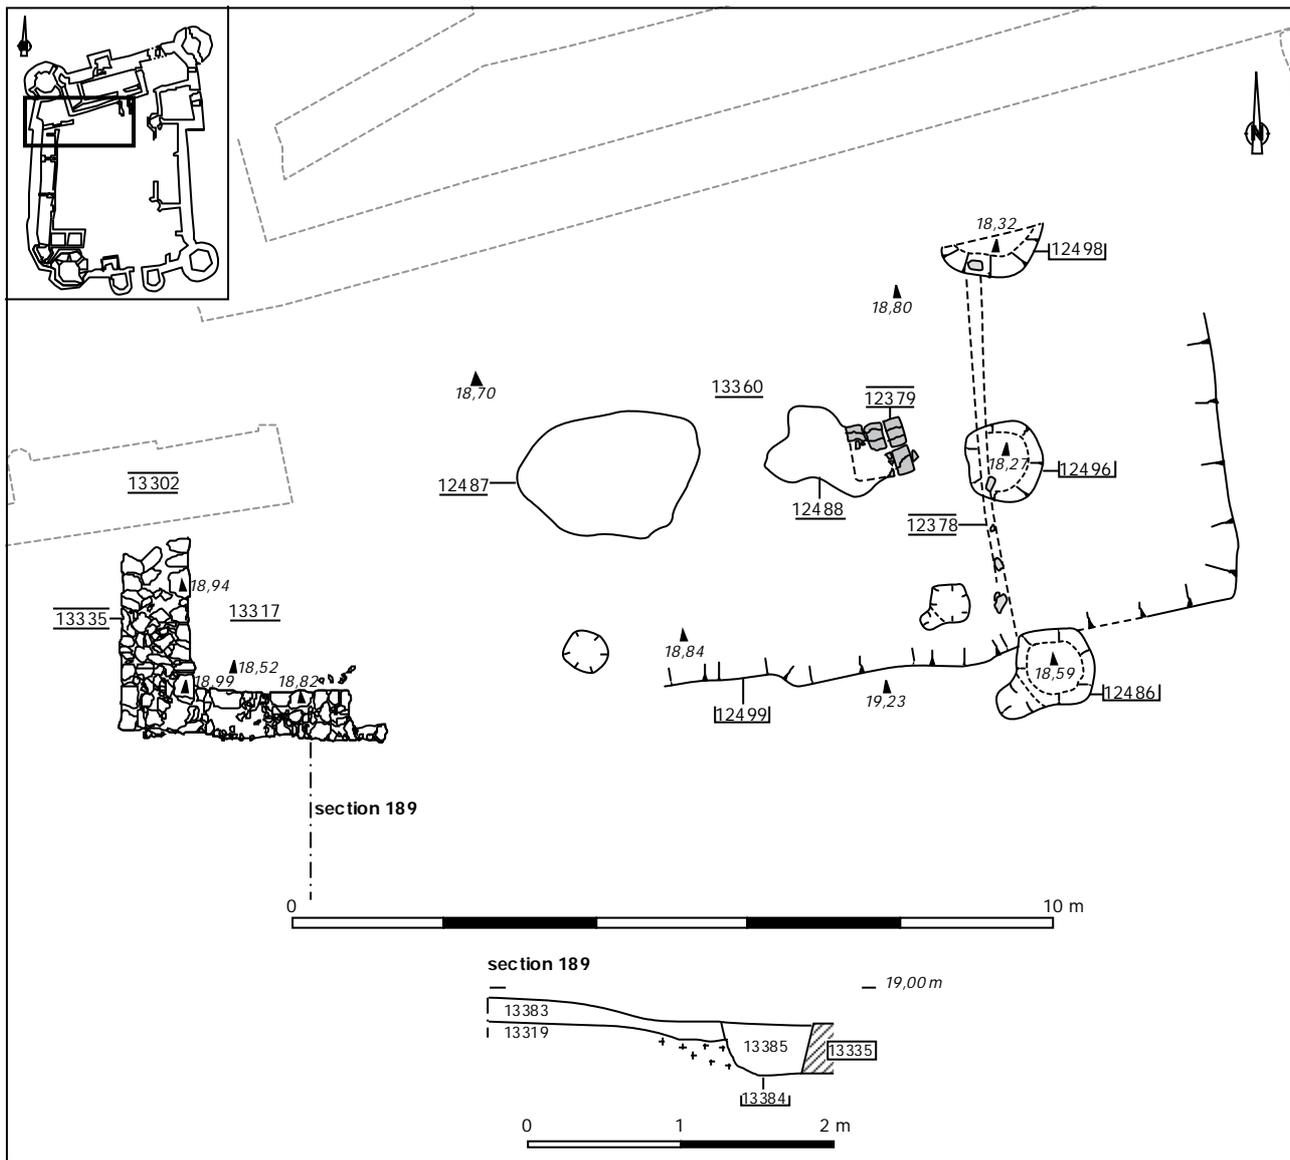
Figure 5 - Phase 1 - Plan de détail du bâtiment nord.

Le plan du bâtiment peut donc être restitué. Sa longueur atteint 13,50 m environ, depuis le parement interne de la maçonnerie 13335 jusqu'au retour vers le nord du creusement 12499. Sa largeur reste inconnue. Elle peut être estimée à 5 m environ à partir de l'implantation des fosses de poteaux 12486 et 12498.

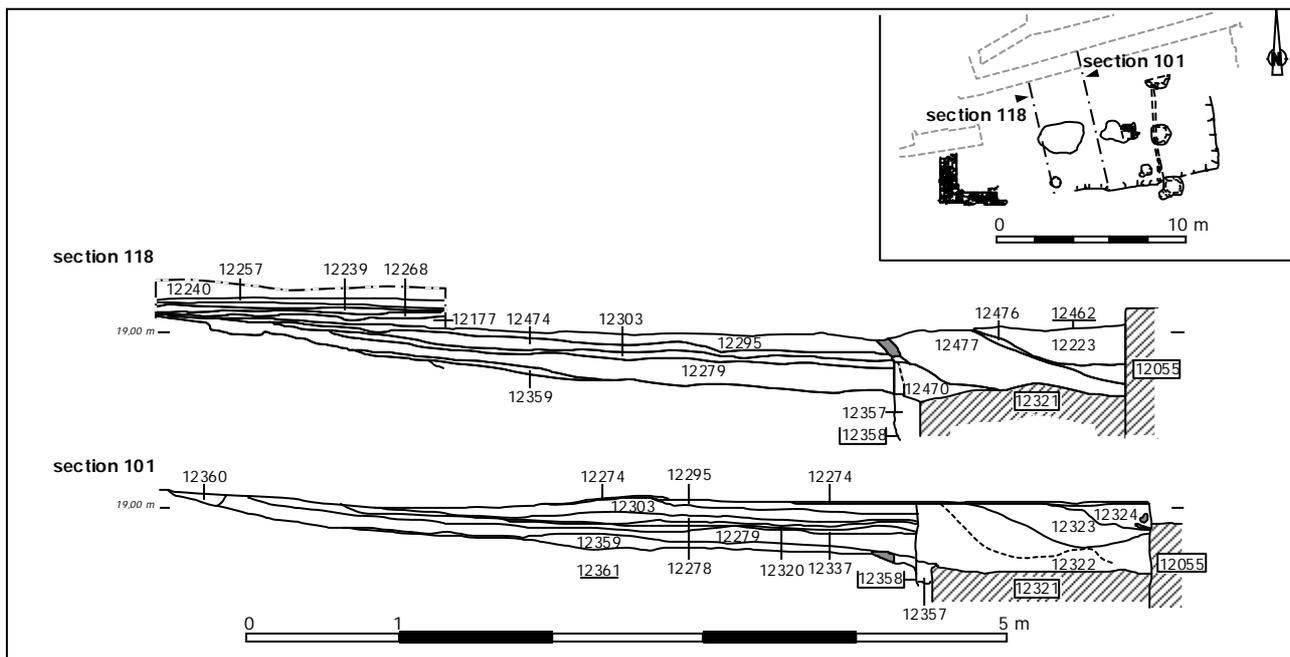
Figure 6 - Sections 101 et 118.

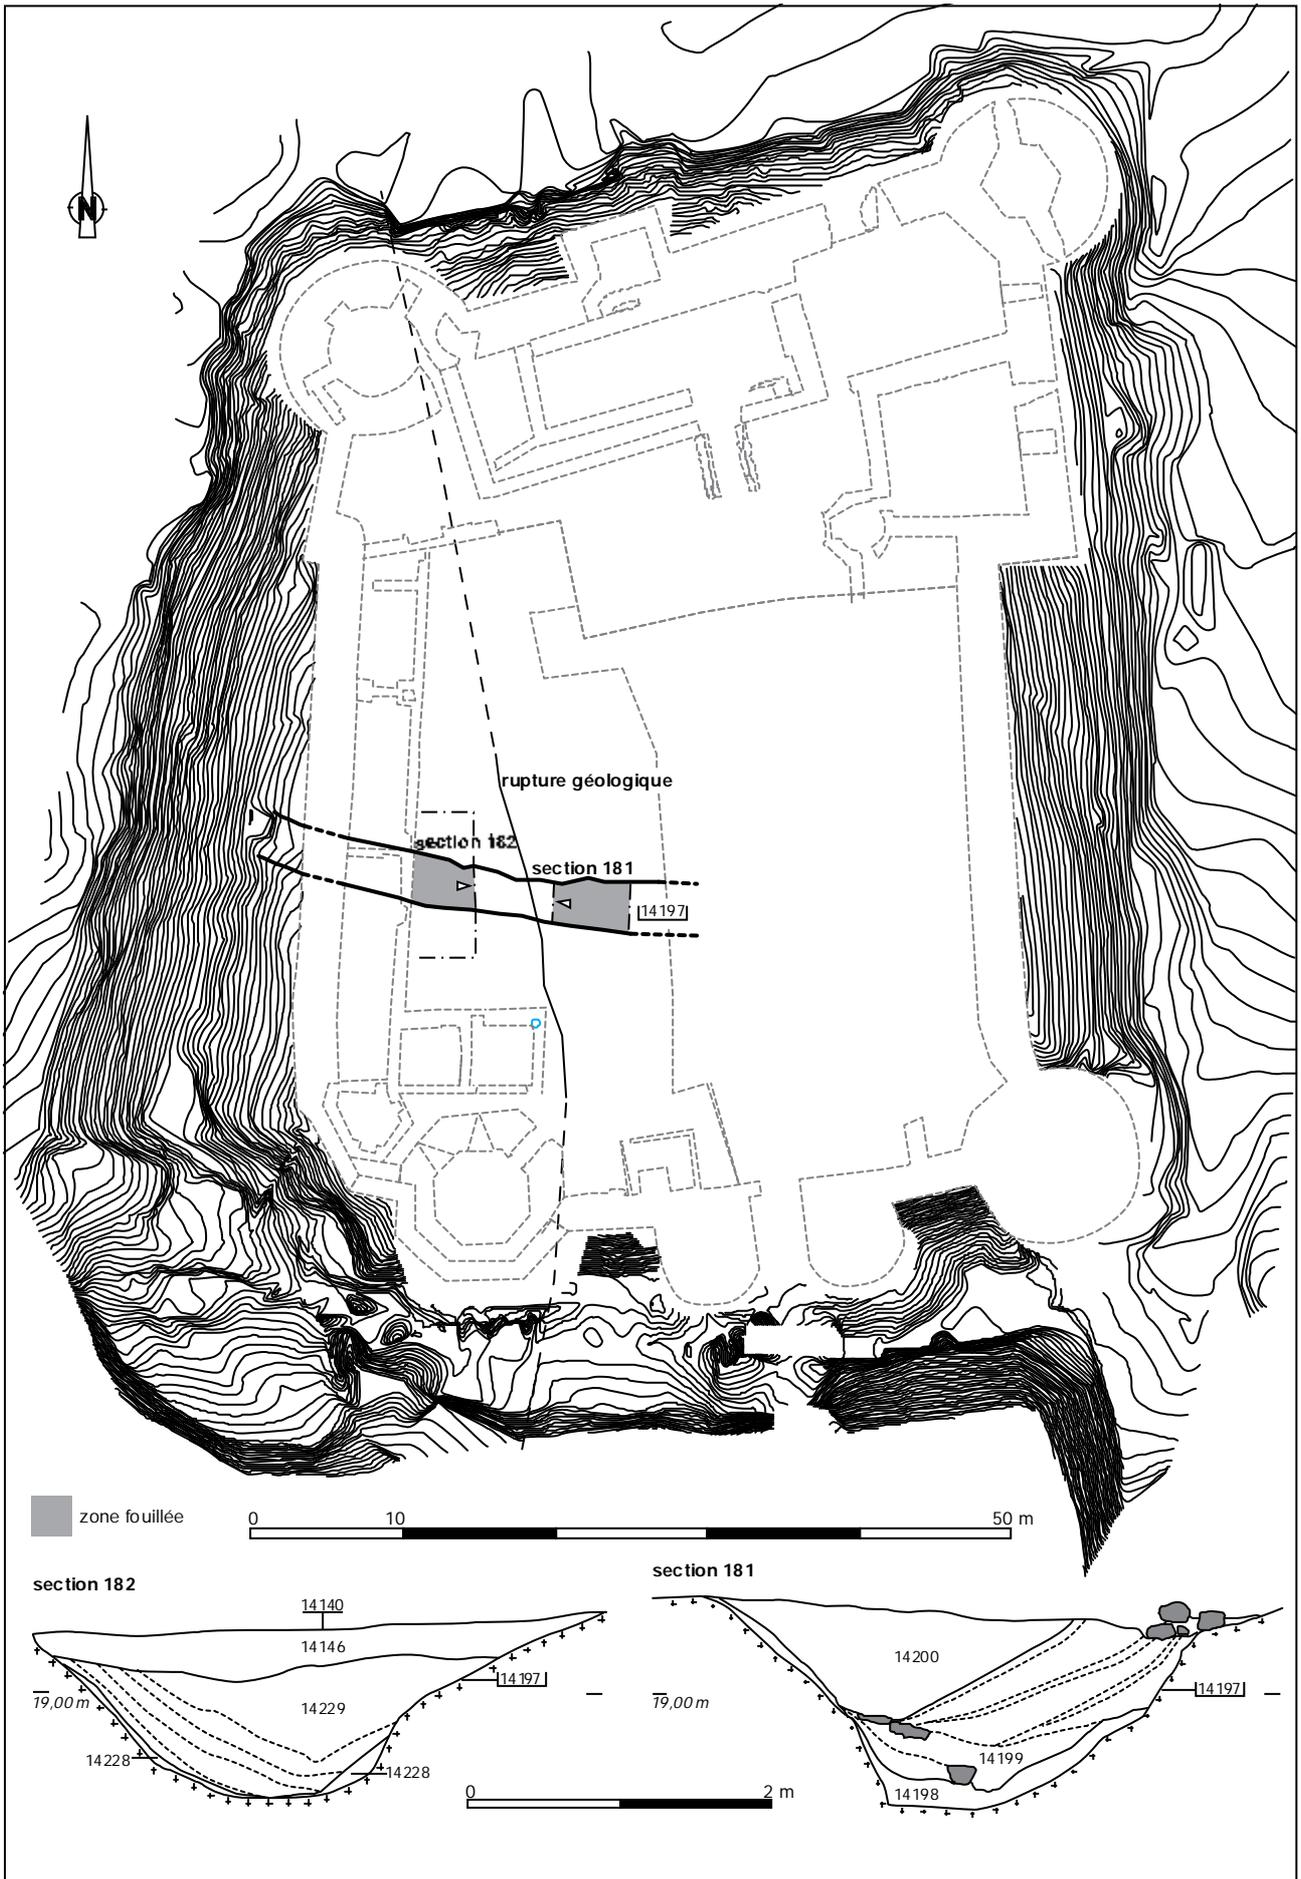
Figure 8 - Plan de situation du fossé 14197, sections 181 et 182.

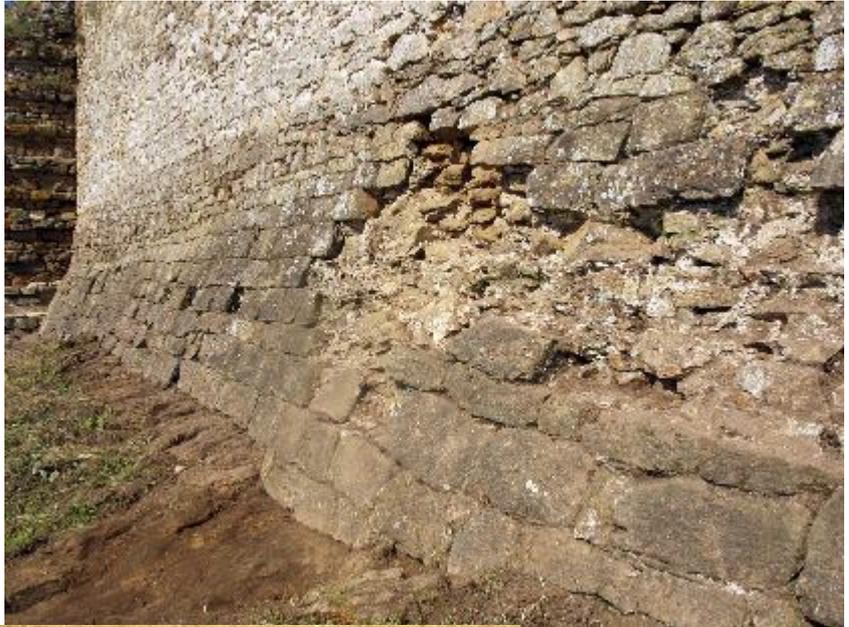
Figure 9 - Vue de la courtine ouest épousant le fond du fossé 14197.

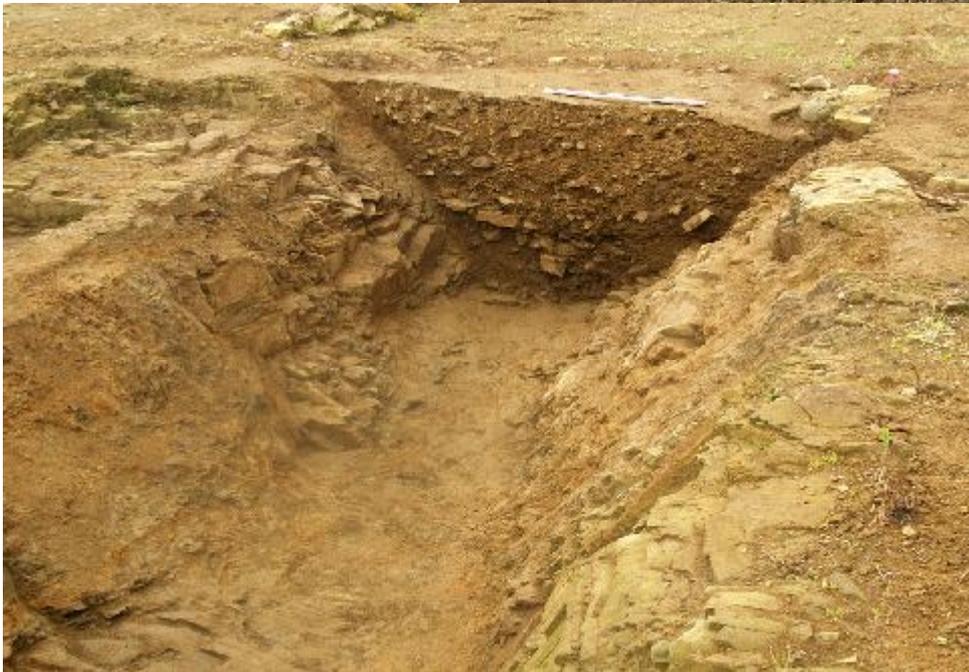
Figure 10 - Vue du fossé 14197 et de la section 181 depuis l'est.

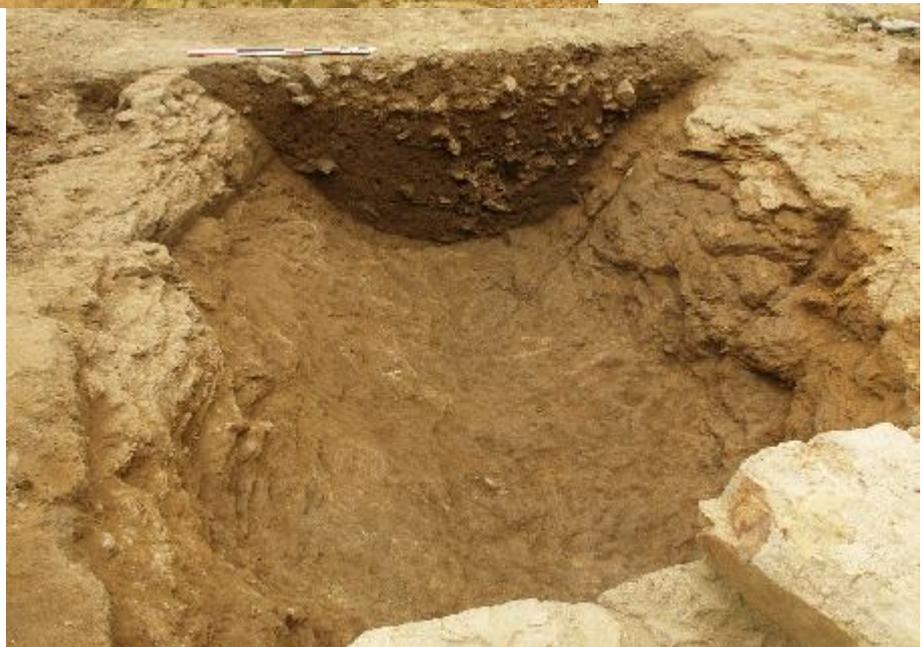
Figure 11 - Vue du fossé 14197 et de la section 182 depuis l'ouest.

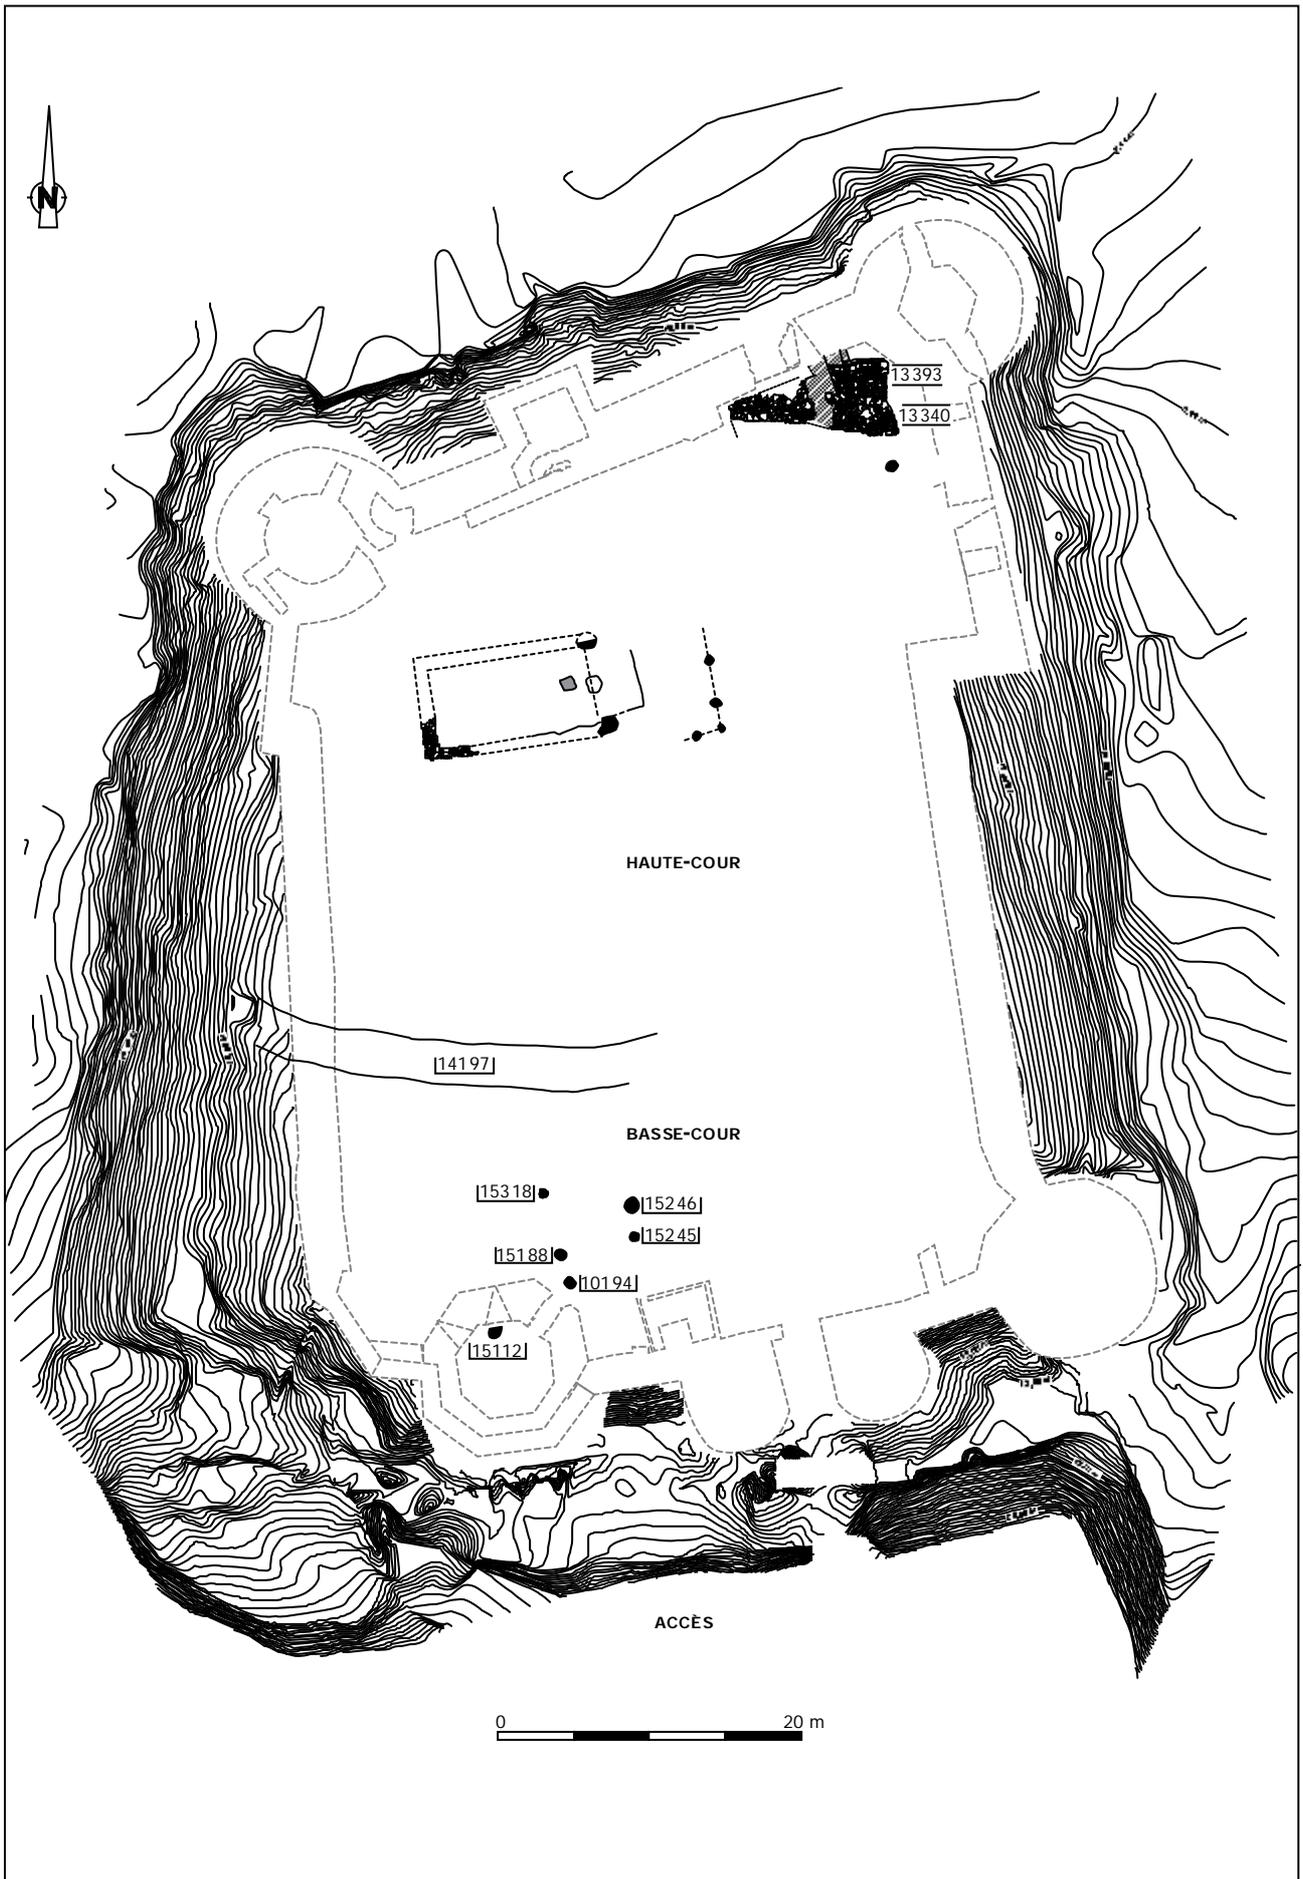
Figure 12 - Phase 1 - Plan général des structures.

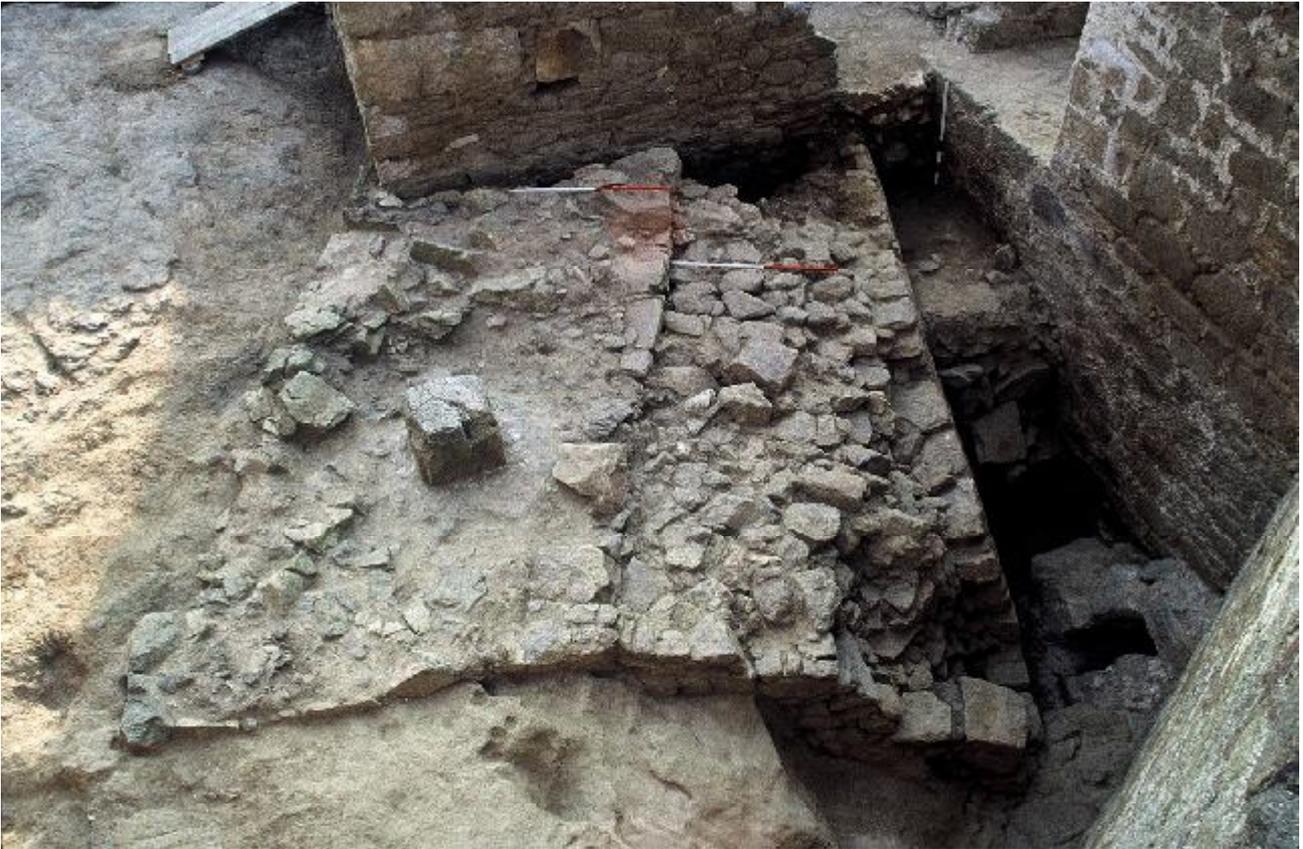
Figure 13 - Vue des maçonneries 13340 et 13393, depuis l'est.

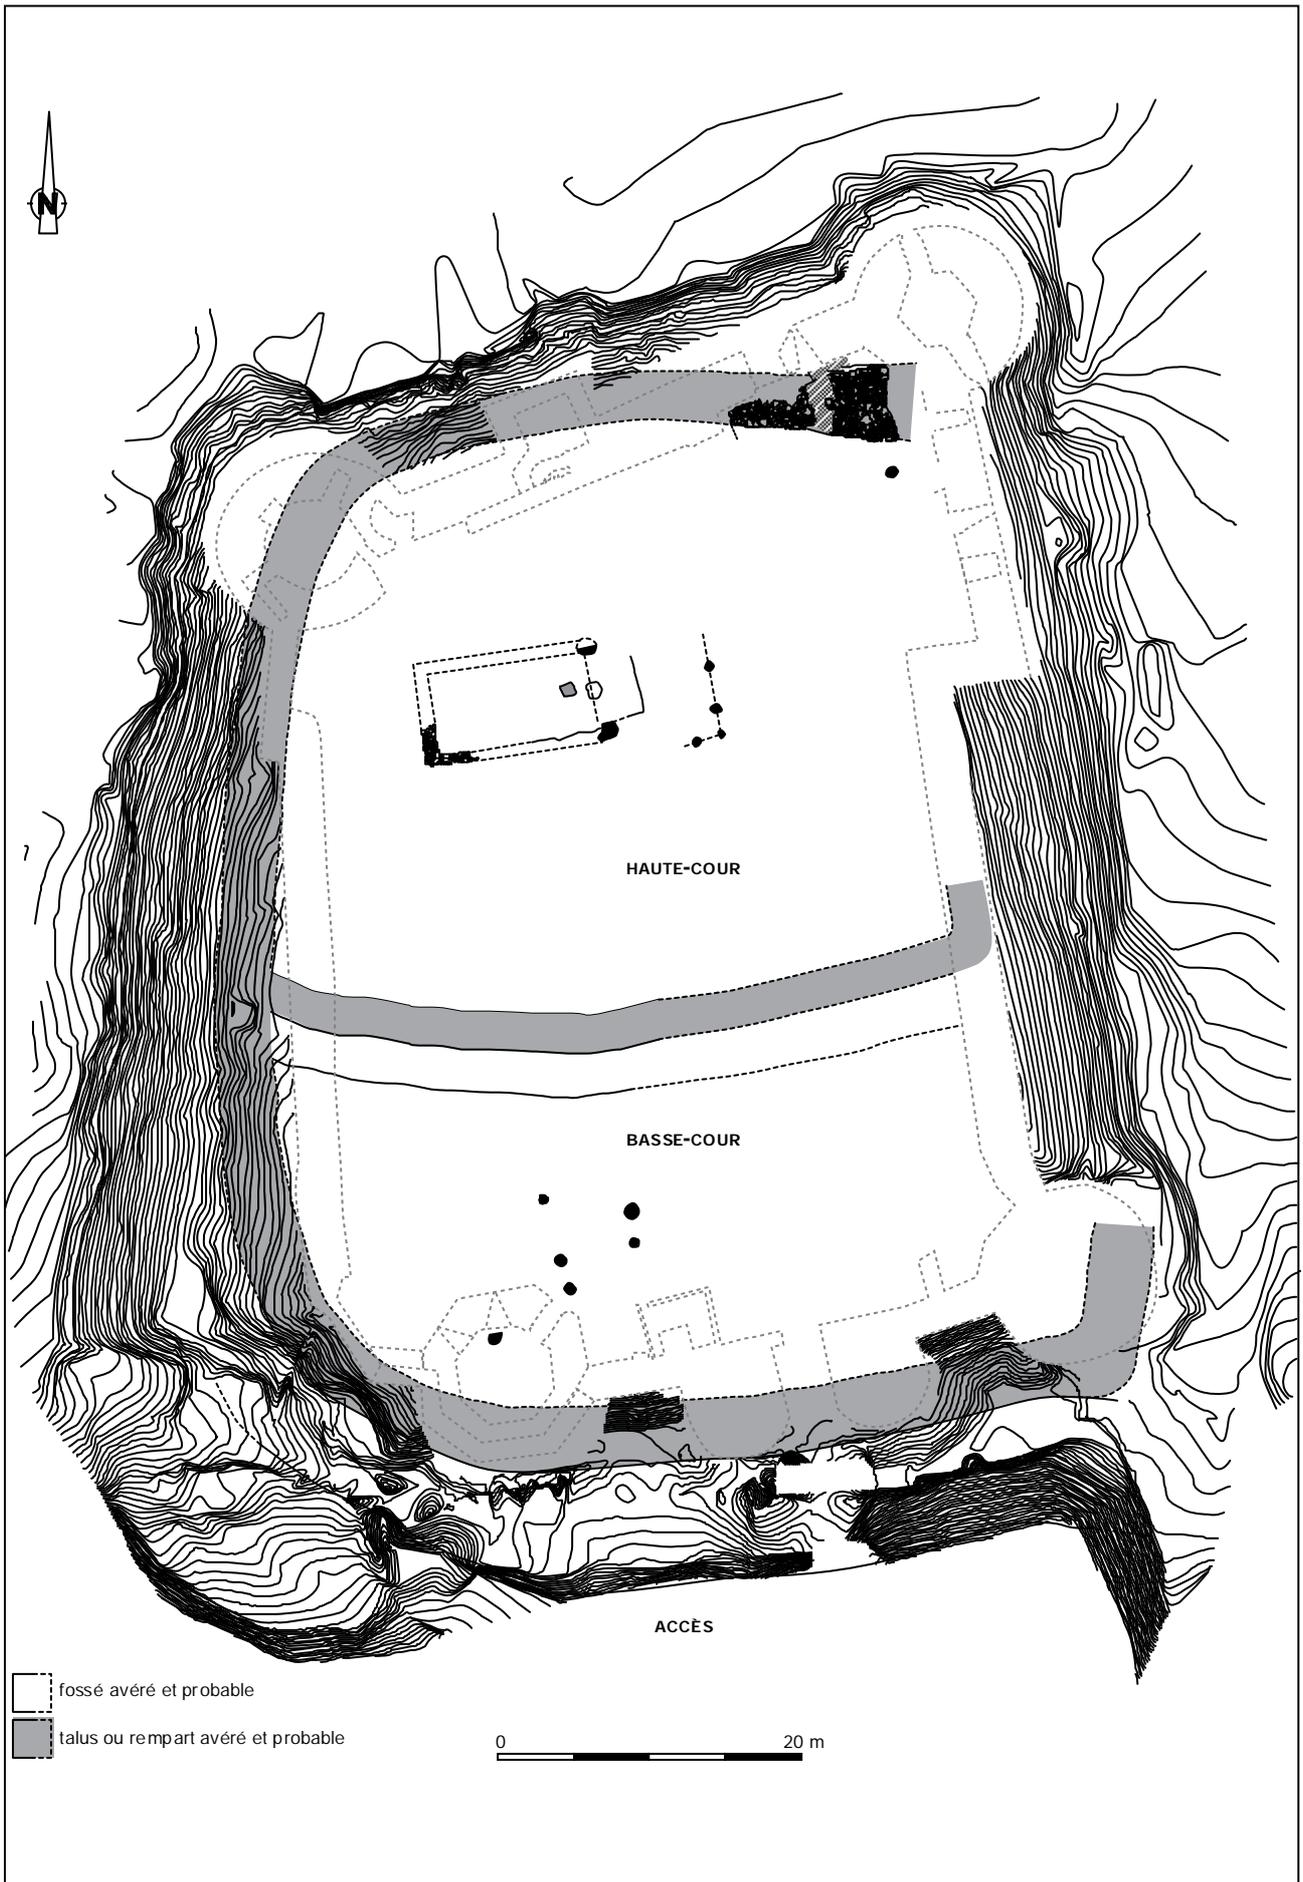
Figure 14 - Phase 1 - Plan restitué du château (vers 1200).

Les éléments de la première phase d'occupation du site mis au jour progressivement depuis 1999 permettent aujourd'hui de poser de nouvelles hypothèses quant à l'origine du château du Guildo (Figure 14). Ils forment un ensemble cohérent, situé à l'extrémité d'un éperon rocheux d'une superficie de 3000 à 4000 m². La défense est assurée principalement par l'abrupt des pentes bordées au nord et à l'ouest par l'estuaire de l'Arguenon, à l'est par une vallée humide. Au sud, un fossé creusé dans la roche sépare l'éperon du plateau à l'emplacement d'un étranglement naturel. Ces défenses sont probablement renforcées par un talus ou rempart, formé par les matériaux issus du creusement du fossé.

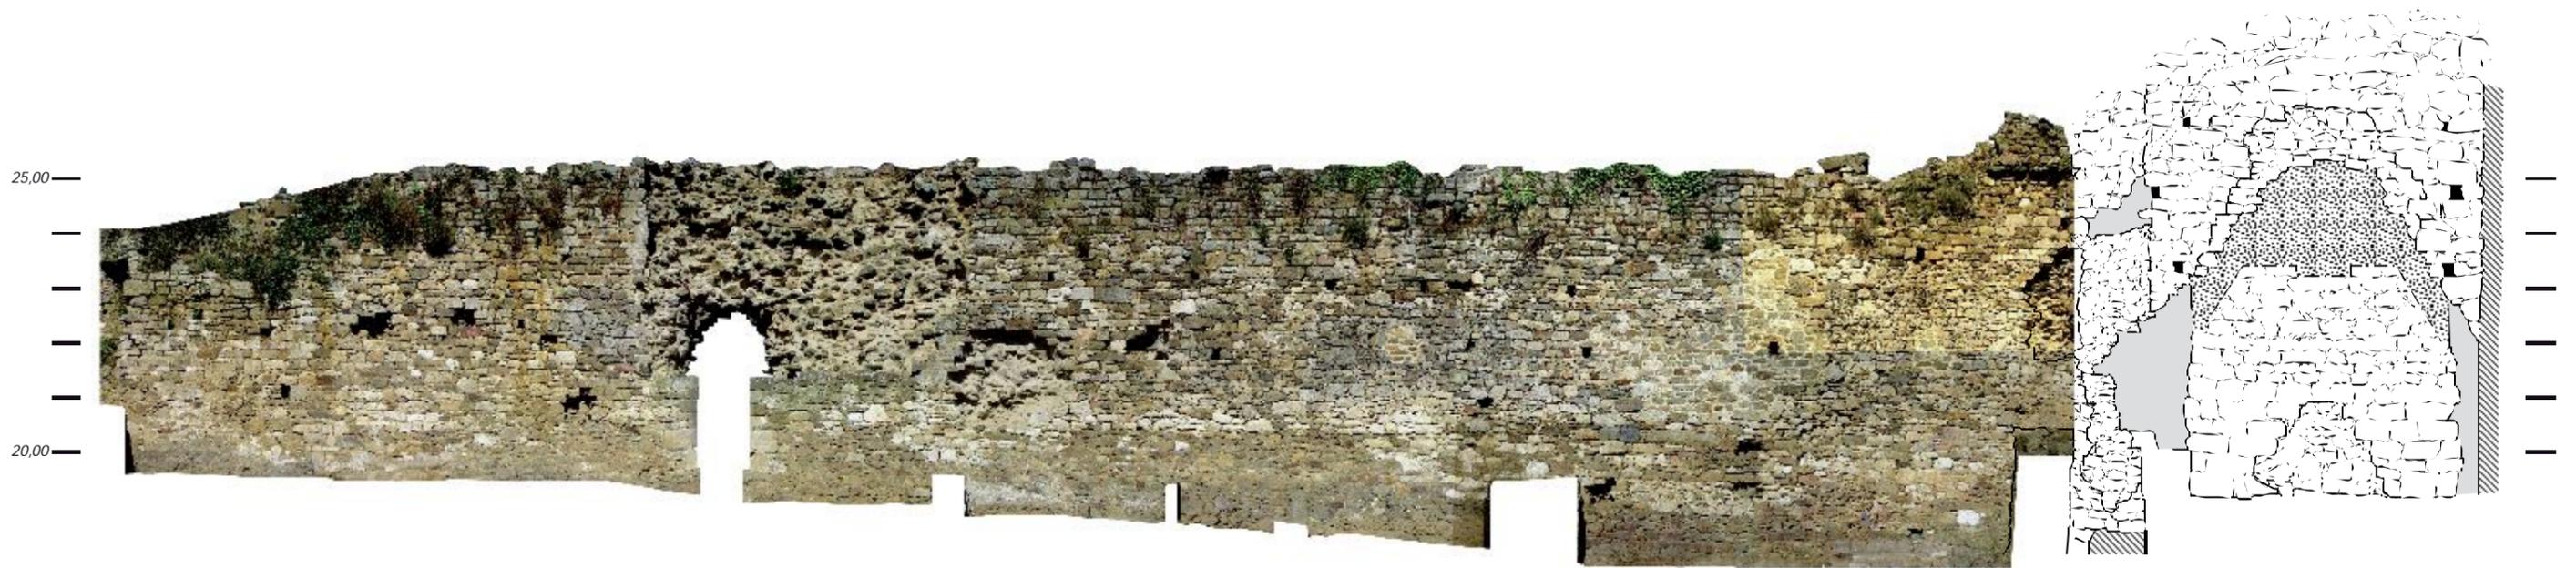
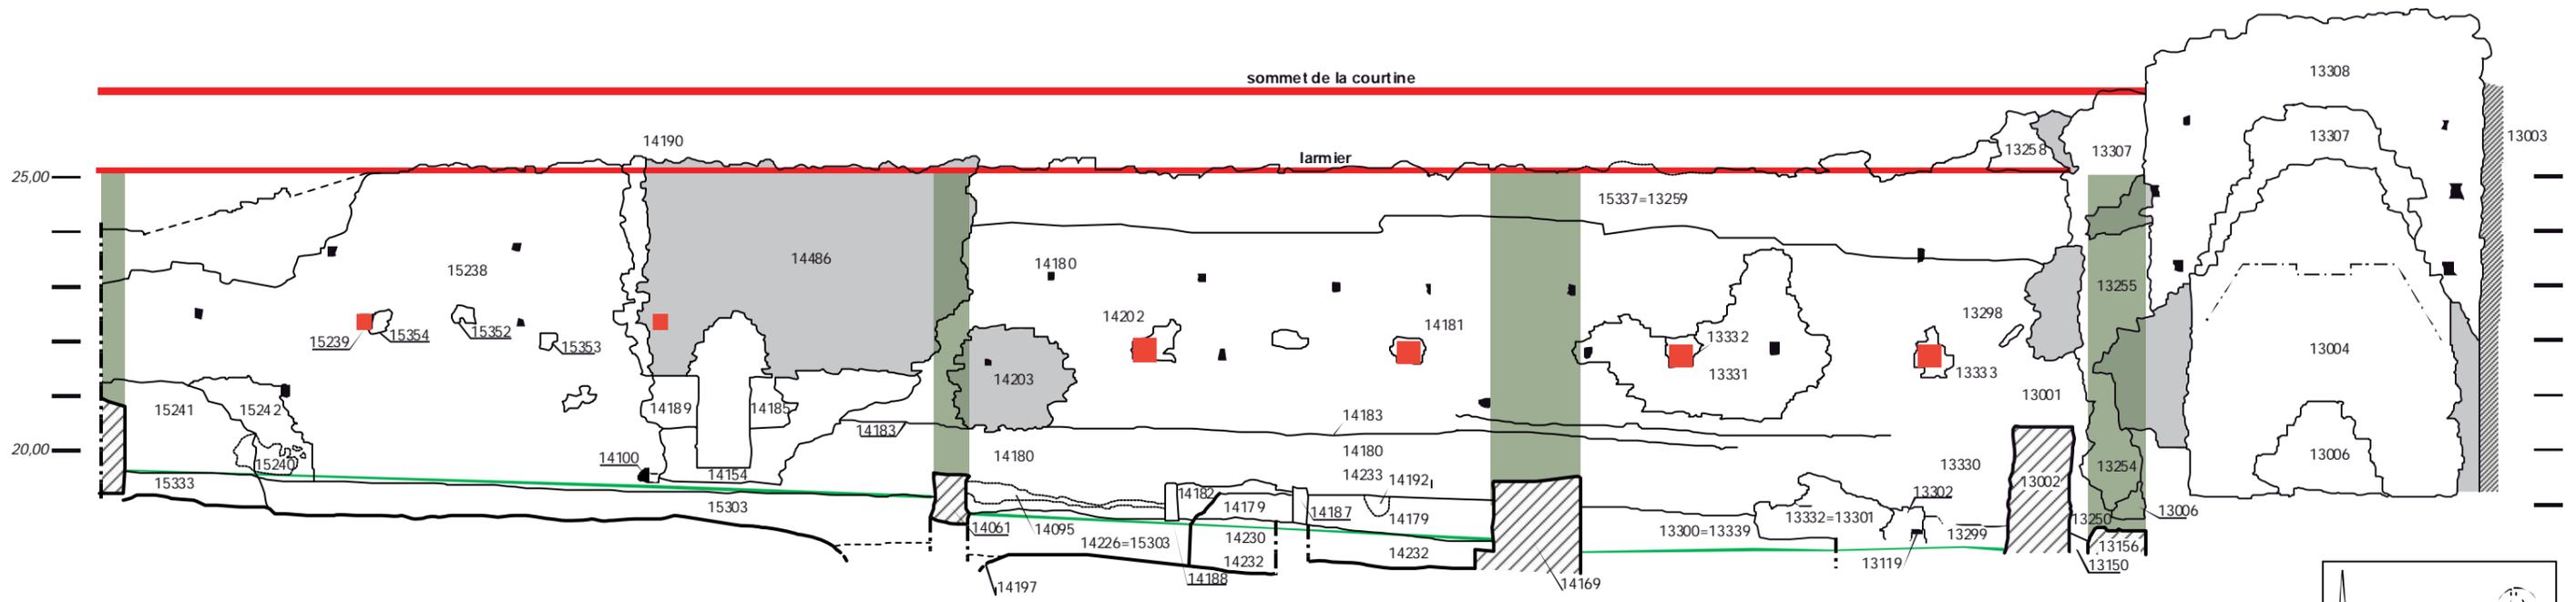
0 5 m ■ : arrachement. ▨ : maçonnerie en coupe. ■ : logement d'entrait. ■ : refend. — : niveau de sol.

Figure 15 - Levé de la courtine ouest, élévation intérieure.

La construction se développe sur une longueur de 40 m environ (Figure 15). Son élévation interne est de près de 5,50 m au sud et atteint presque 9,50 m au nord. La construction apparaît très hétérogène et les nombreux matériaux en remploi rendent l'analyse difficile. Les liants sont peu différenciés, composés essentiellement de loess. L'emploi de la chaux dans la maçonnerie reste très exceptionnel. Sur l'élévation étudiée, on ne la retrouve que très parcimonieusement utilisée, essentiellement pour la réalisation d'enduits. Les reprises sont nombreuses, le parement montre plusieurs arrachements. Certains, au nord, ont été manifestement remaillés récemment.

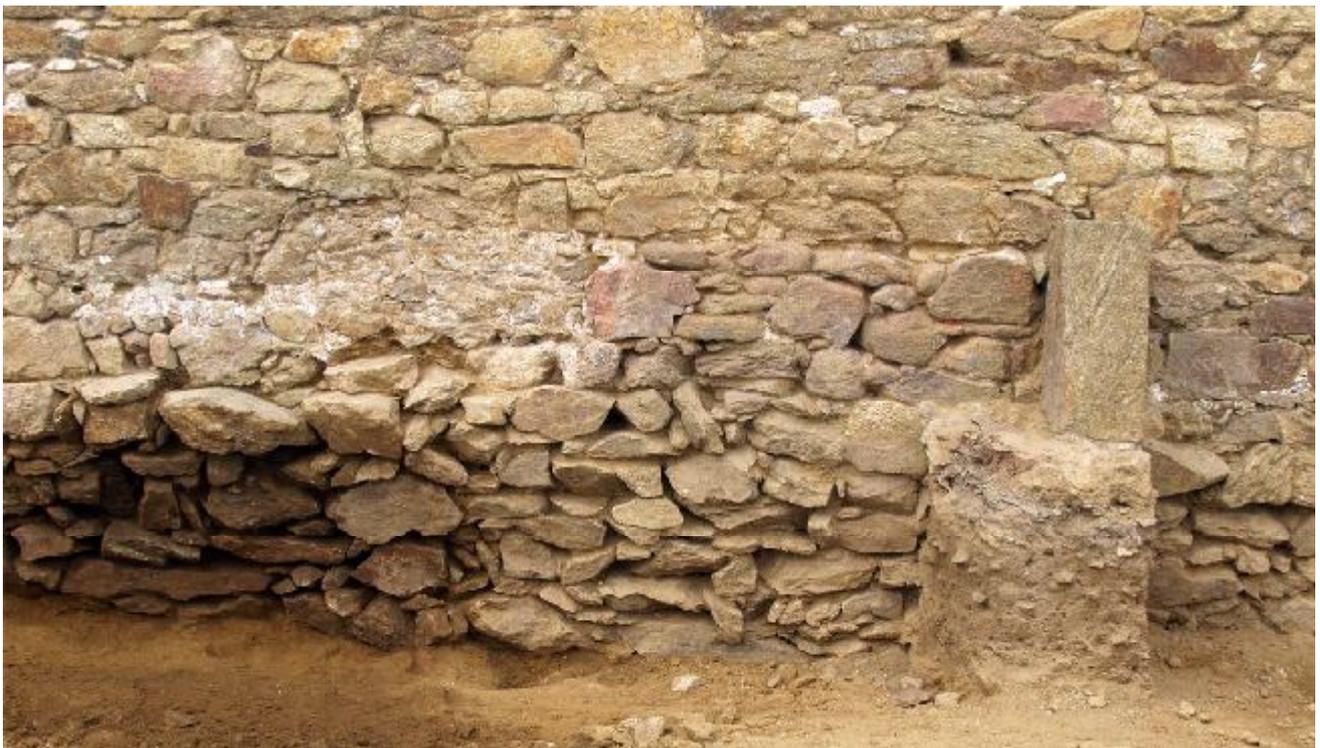
Figure 16 - Vue de la fondation 13345 à droite, de la maçonnerie 14179 qu'elle soutient et de l'arase de celle-ci (U.S. 14233).

assez soignée de moellons disposés en assises irrégulières liées au mortier de loess (U.S. 13300-14179). Elle repose sur une fondation composée de blocs disposés en assises très irrégulières (U.S. 13345). L'absence de parement et les vides très fréquents entre les blocs laissent entrevoir une fondation en tranchée pleine¹⁰. Cette fondation a été reconnue sur une hauteur d'environ 1 m et repose sur le rocher altéré (Figure 16). L'élévation 14179 s'interrompt très nettement par une arase horizontale bien marquée (U.S. 14233). Un impact thermique est visible sur le parement, au nord de la construction (U.S. 13250). Il est très nettement limité par l'arase 14233 et semble donc antérieur au dérasement de la maçonnerie.

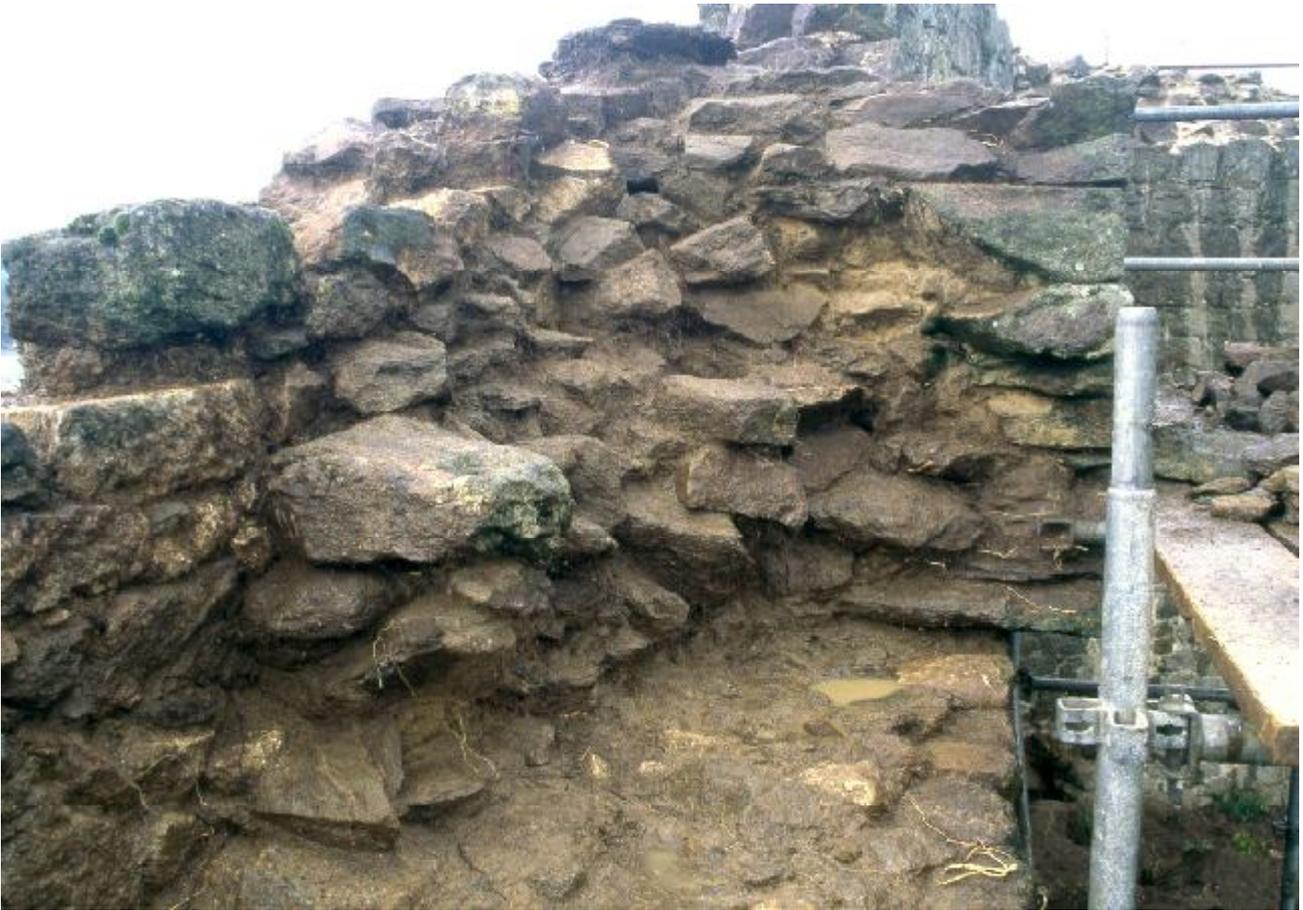
Figure 17 - Vue du massif 13258, en surplomb et lié à la maçonnerie 13330 et formant larmier. A gauche, le parapet, postérieur, est contemporain du démontage de la maçonnerie 13258.

A l'extrémité nord de l'élévation, une maçonnerie est aménagée en surplomb, soutenue par des plaques de schiste ardoisier (U.S. 13258). L'analyse réalisée lors des travaux en 2001 montre sa contemporanéité avec le corps du mur 13330. L'étude présentée dans le rapport 2006 a montré que cet aménagement correspond vraisemblablement à un larmier couronnant une toiture en appentis (Figure 17).

Enfin, on remarque que l'arase horizontale marquant le sommet de la courtine correspond à la base de la maçonnerie en surplomb 13258. Cette dernière semble avoir été démontée pour l'aménagement d'un chemin de ronde assez tardif, dont les vestiges du parapet sont visibles au sommet du parement extérieur (Figures 17 et 19).

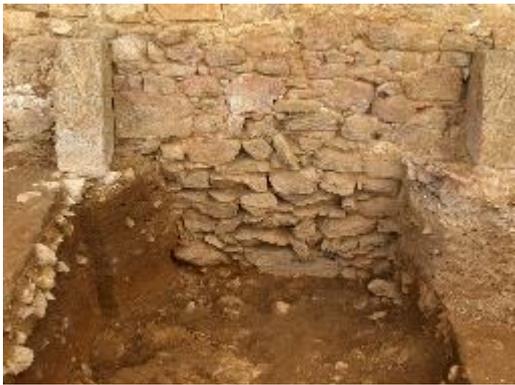
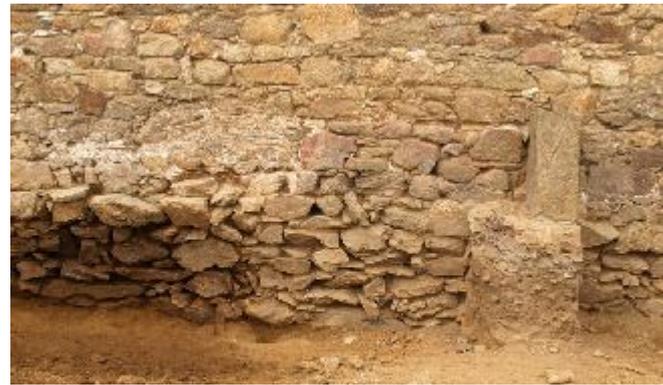
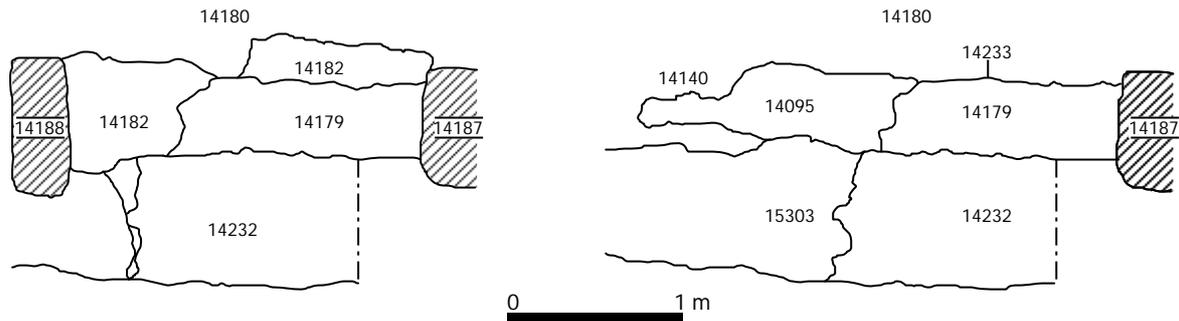
Figure 18 - Courtine ouest, élévation intérieure, détail.

installé dans un bûchage de la maçonnerie 14179, le bloc 14188 s'appuie contre la maçonnerie 14180 et masque la poursuite de l'enduit 14095 (Figure 18). Le piédroit a donc été déposé, ainsi que la maçonnerie 14182. Cette dernière très dégradée par la chaleur, est formée de blocs peu épais posés en doublage du parement et masquant également la poursuite de l'enduit 14095. Ces observations montrent donc que le foyer formé par les deux blocs 14187 et 14188 n'intervient que dans une phase relativement tardive de la construction.

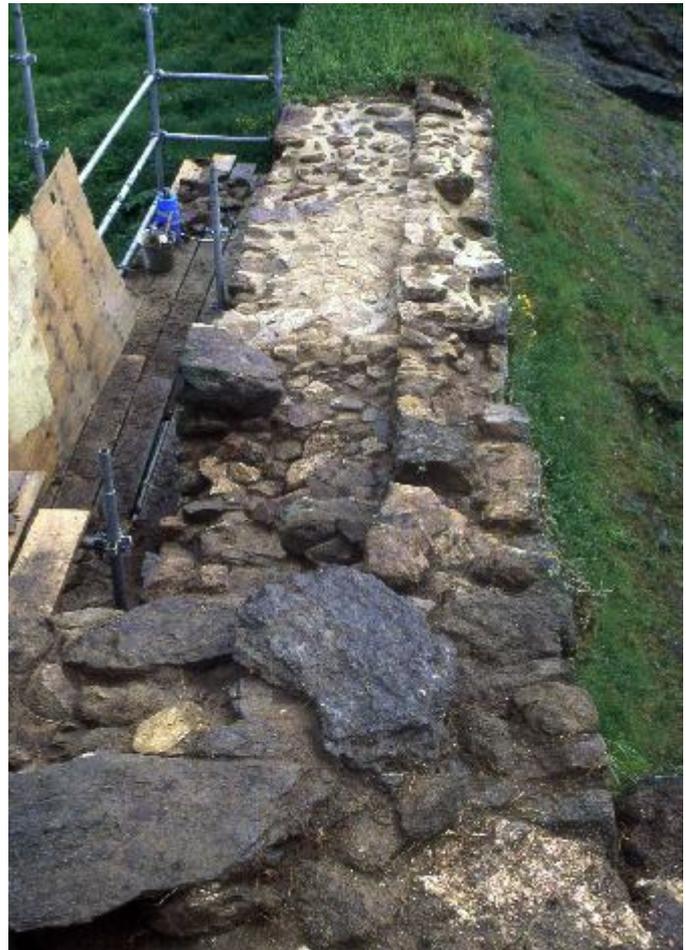
Figure 19 - Vue du sommet de la courtine ouest en cours de consolidation. On remarque le parapet au nu du parement extérieur, à droite.
