LE CHÂTEAU DU GUILDO COMMUNE DE CRÉHEN (CÔTES-D'ARMOR)

FOUILLE PROGRAMMÉE ANNUELLE 2007

Rapport final d'opération
Laurent BEUCHET

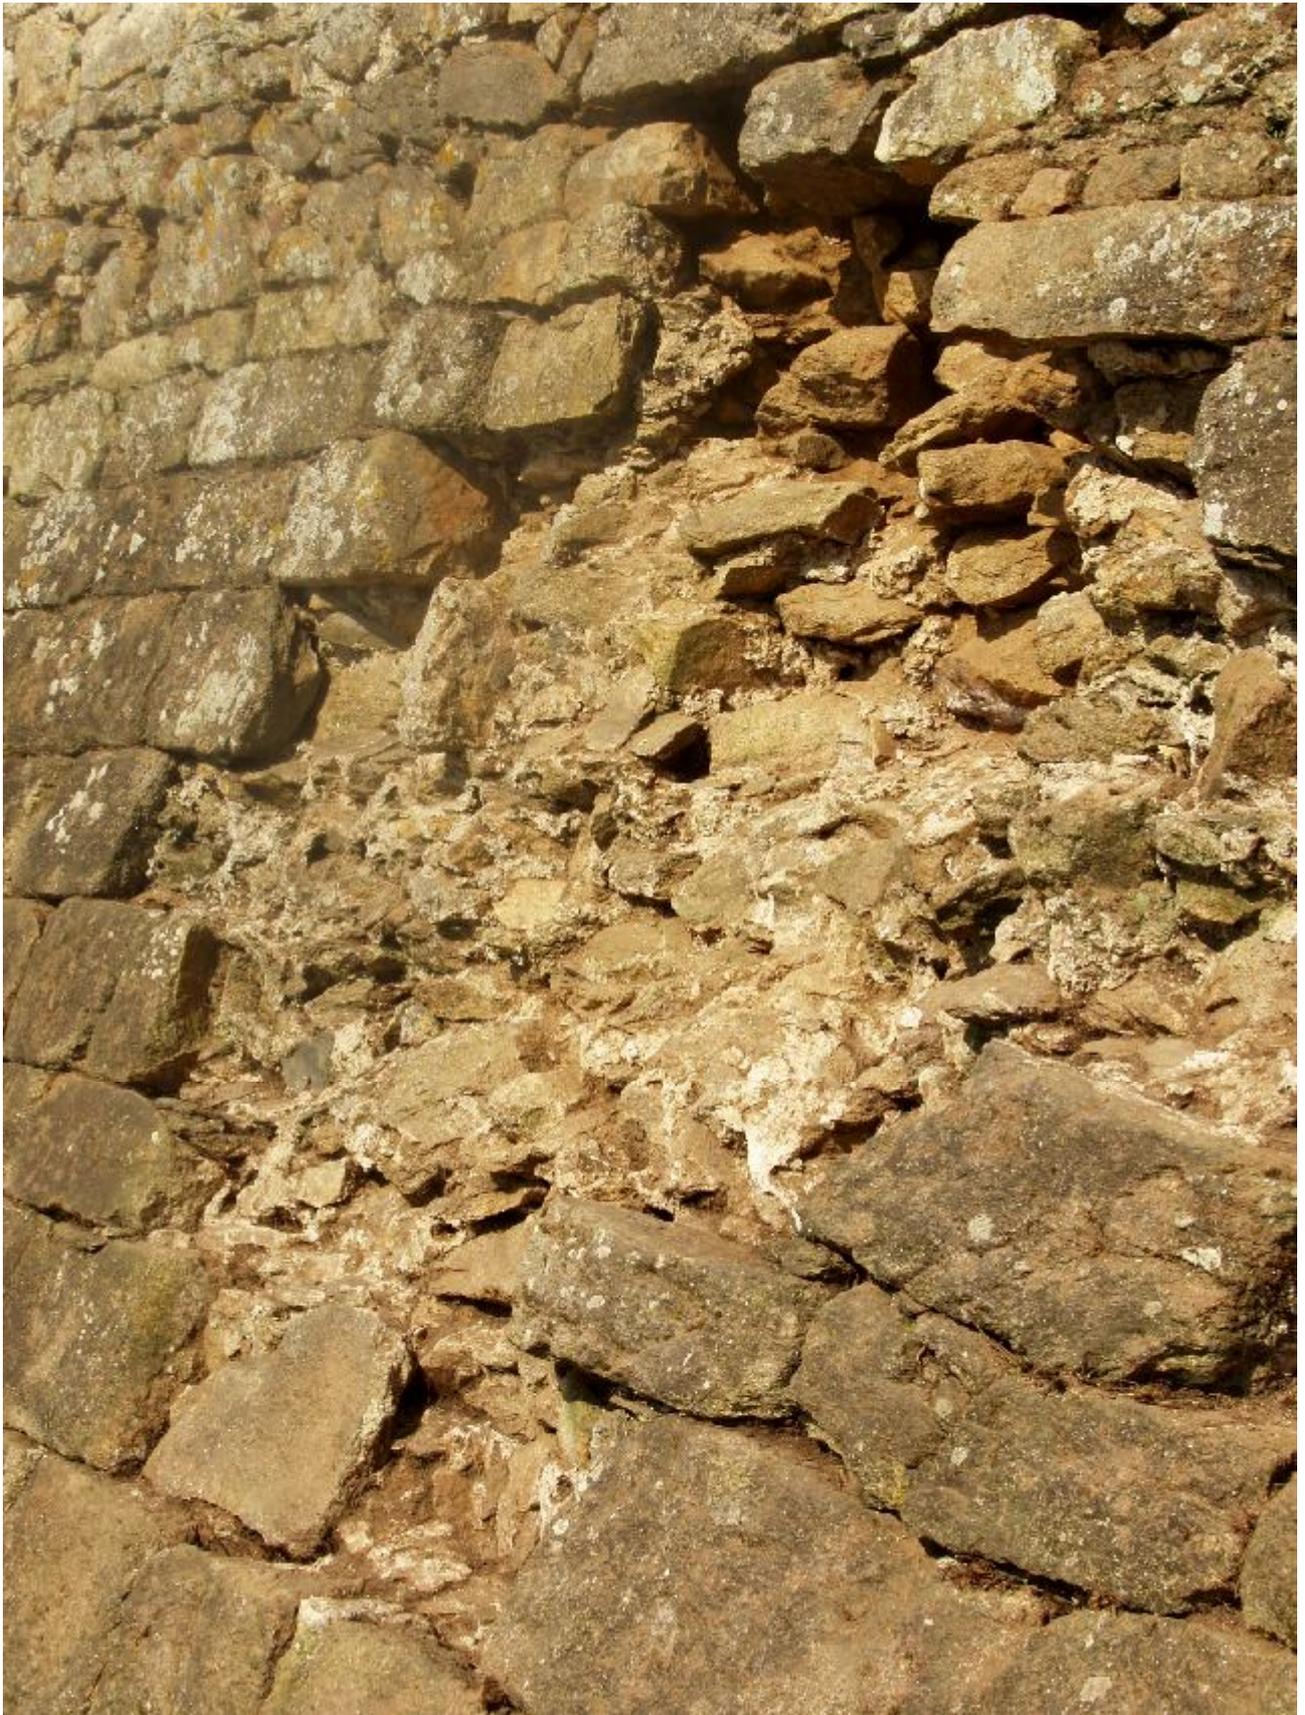
Figure 20 - Vue du placage de grand appareil 15338, collé sur le blocage d'une maçonnerie antérieure.

Plusieurs arrachements dans le parement montrent que ces blocs sont très peu épais et ne sont qu'un placage collé contre un noyau de petits moellons ennoyés dans un mortier de loess jaune pâle (Figure 20). Cette maçonnerie est liée au parement visible immédiatement au dessus du talus de grand appareil (U.S. 15339). Ce parement de moyen appareil, composé de moellons équarris est disposé en assises assez régulières, rattrapant la pente du terrain. Elle s'achève à son sommet par une arase horizontale visible sur toute la longueur de la construction (U.S. 15350). Elle est surmontée par une maçonnerie constituée de matériaux assez hétéroclites disposés en assises irrégulières, dans laquelle on peut parfois distinguer des planées (U.S. 15340). La principale, visible essentiellement au nord à une altitude voisine de 20,75 m correspond à celle repérée sur l'élévation interne (U.S. 14183). Le sommet de la construction semble privilégier les moellons de plus petit module.

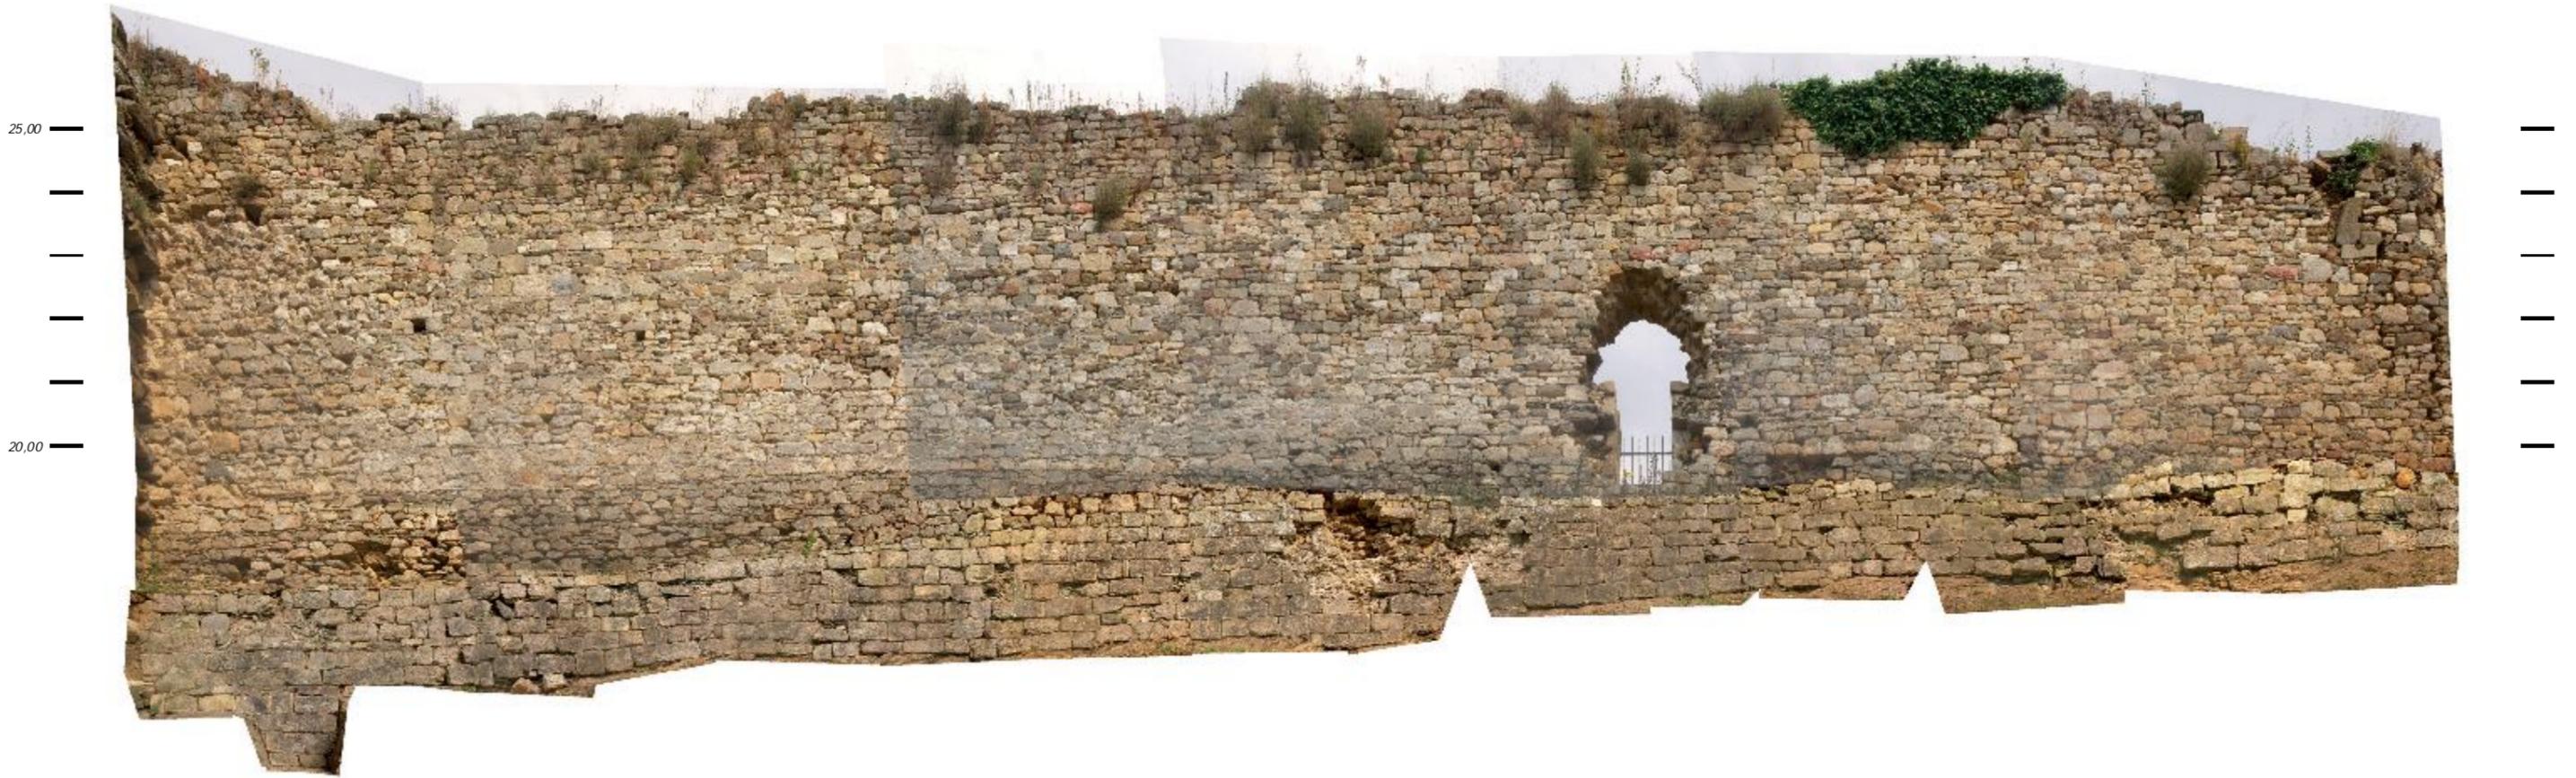
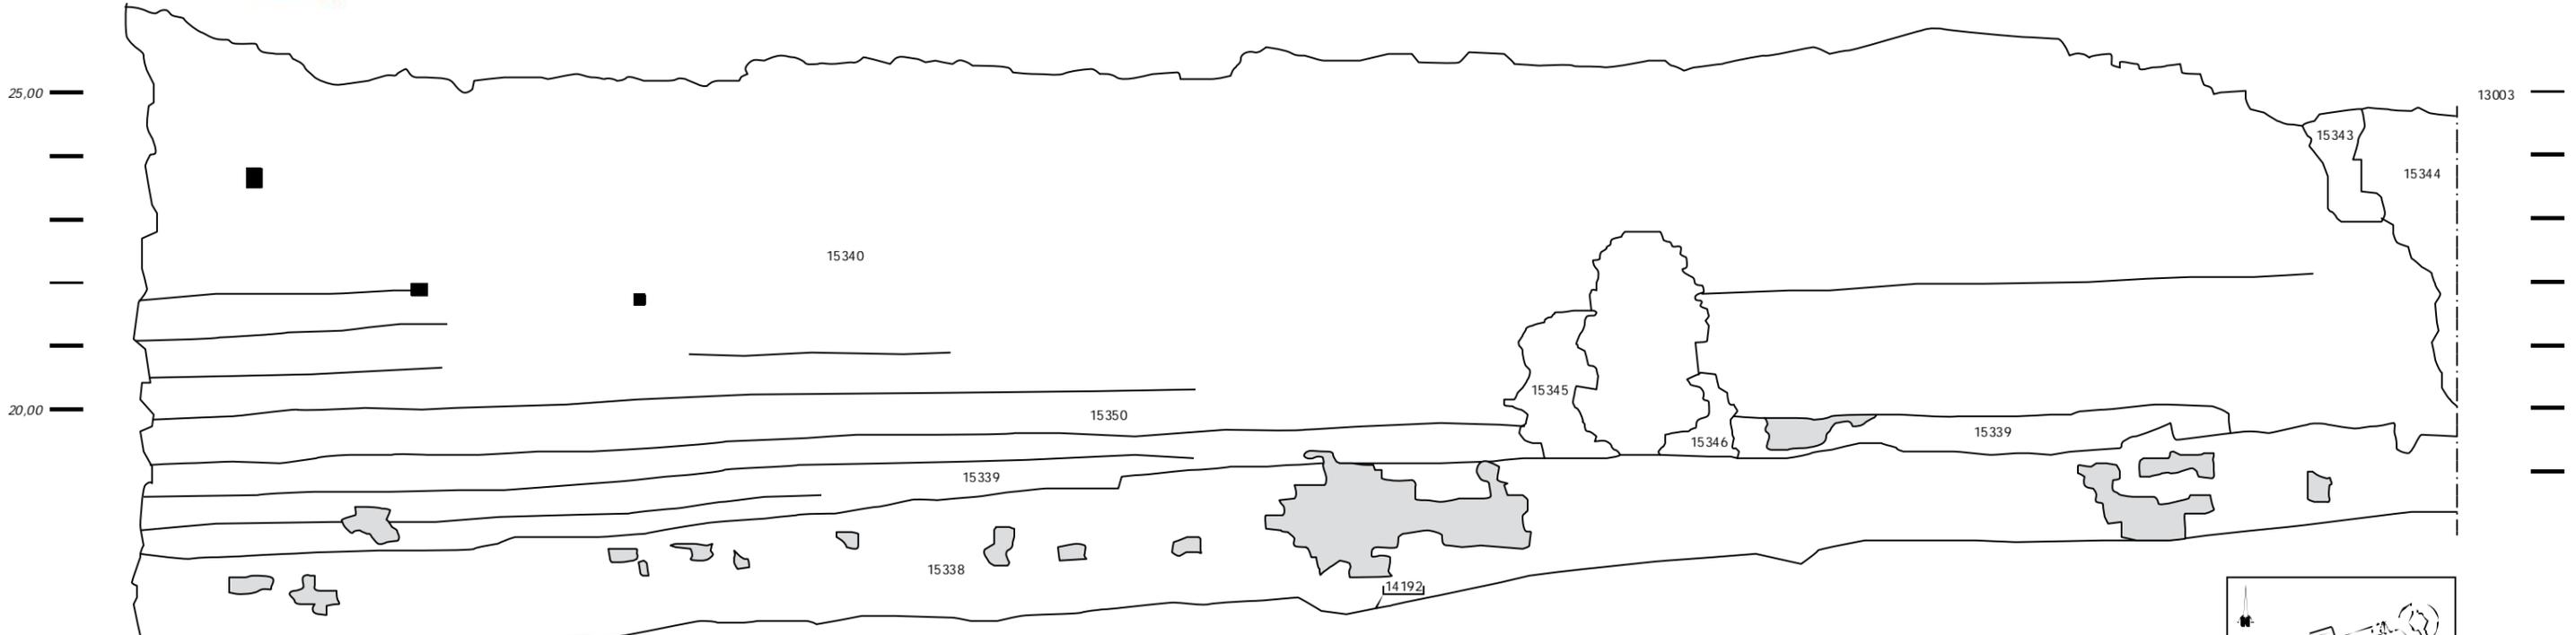
Figure 21 - Levé de la courtine ouest, élévation extérieure.

L'élévation extérieure est conservée sur une hauteur de 6,50 m au sud et de 10,50 m au nord (Figure 21). Comme l'élévation intérieure, l'hétérogénéité des matériaux qui la composent, souvent en remploi, rend son analyse difficile. Cette difficulté est encore accentuée par la topographie interdisant une vision à « bonne distance ». Seule la partie basse a pu faire l'objet d'un nettoyage et d'observations rapprochées. Signalons que la lecture des parties hautes est rendue encore plus difficile par la présence de lichen.

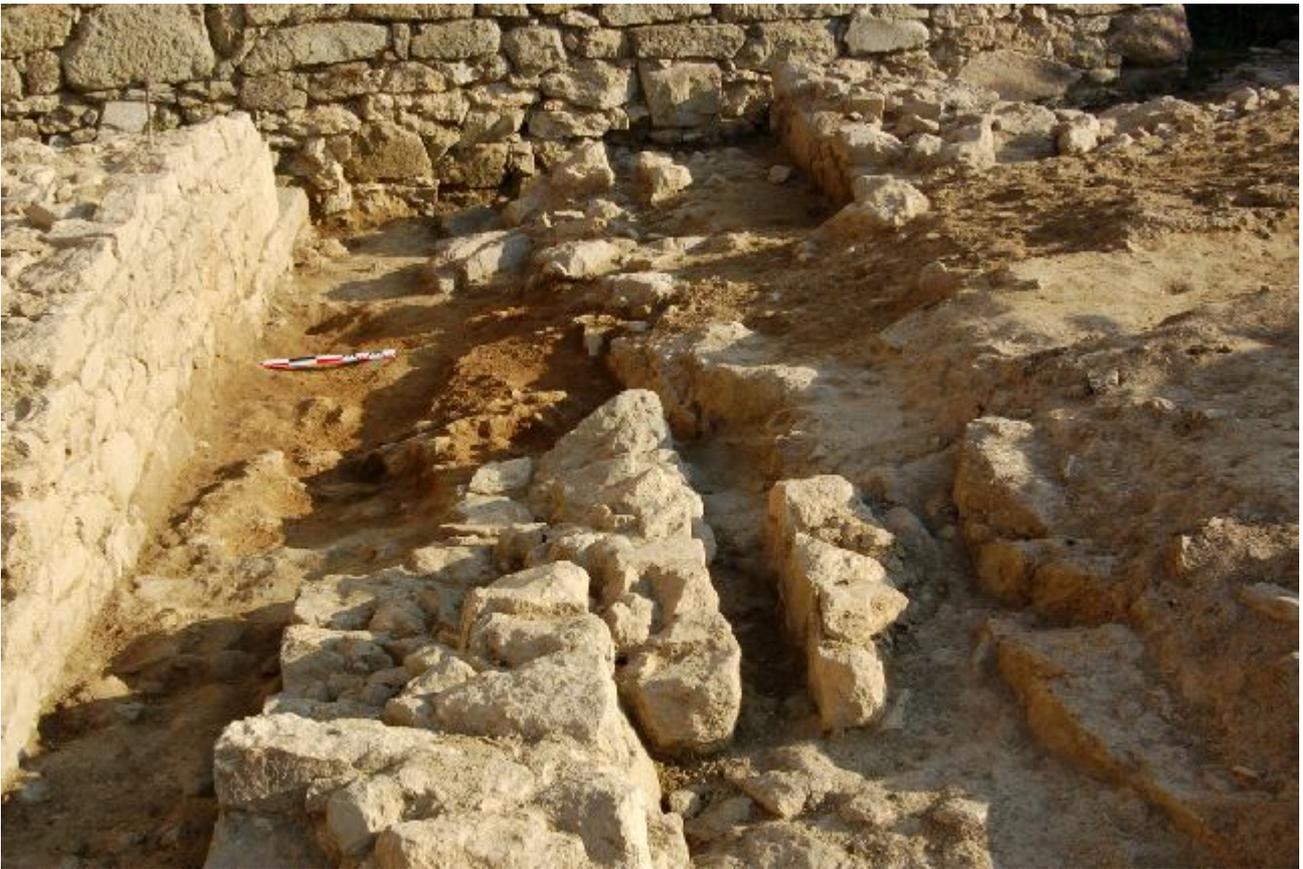
Figure 23 - Vue des maçonneries 13311-13356 et 13346 depuis le sud.

Au nord, les vestiges de maçonnerie 13346, très dégradés, conservent deux parements qui se font face, à une distance de 0,20 m environ (Figure 23). Ils peuvent marquer un aménagement semblable aux maçonneries 13312 et 13354. Rien ne subsiste en revanche de la probable poursuite de la construction 13311 dans ce secteur. Elle semble avoir été totalement épierrée au cours de la construction de la maçonnerie 13126 lors de la phase suivante dans une large tranchée de fondation (U.S. 13362). La fouille de la banquette entre ces deux maçonneries, en 2007, n'apporte aucun élément complémentaire.

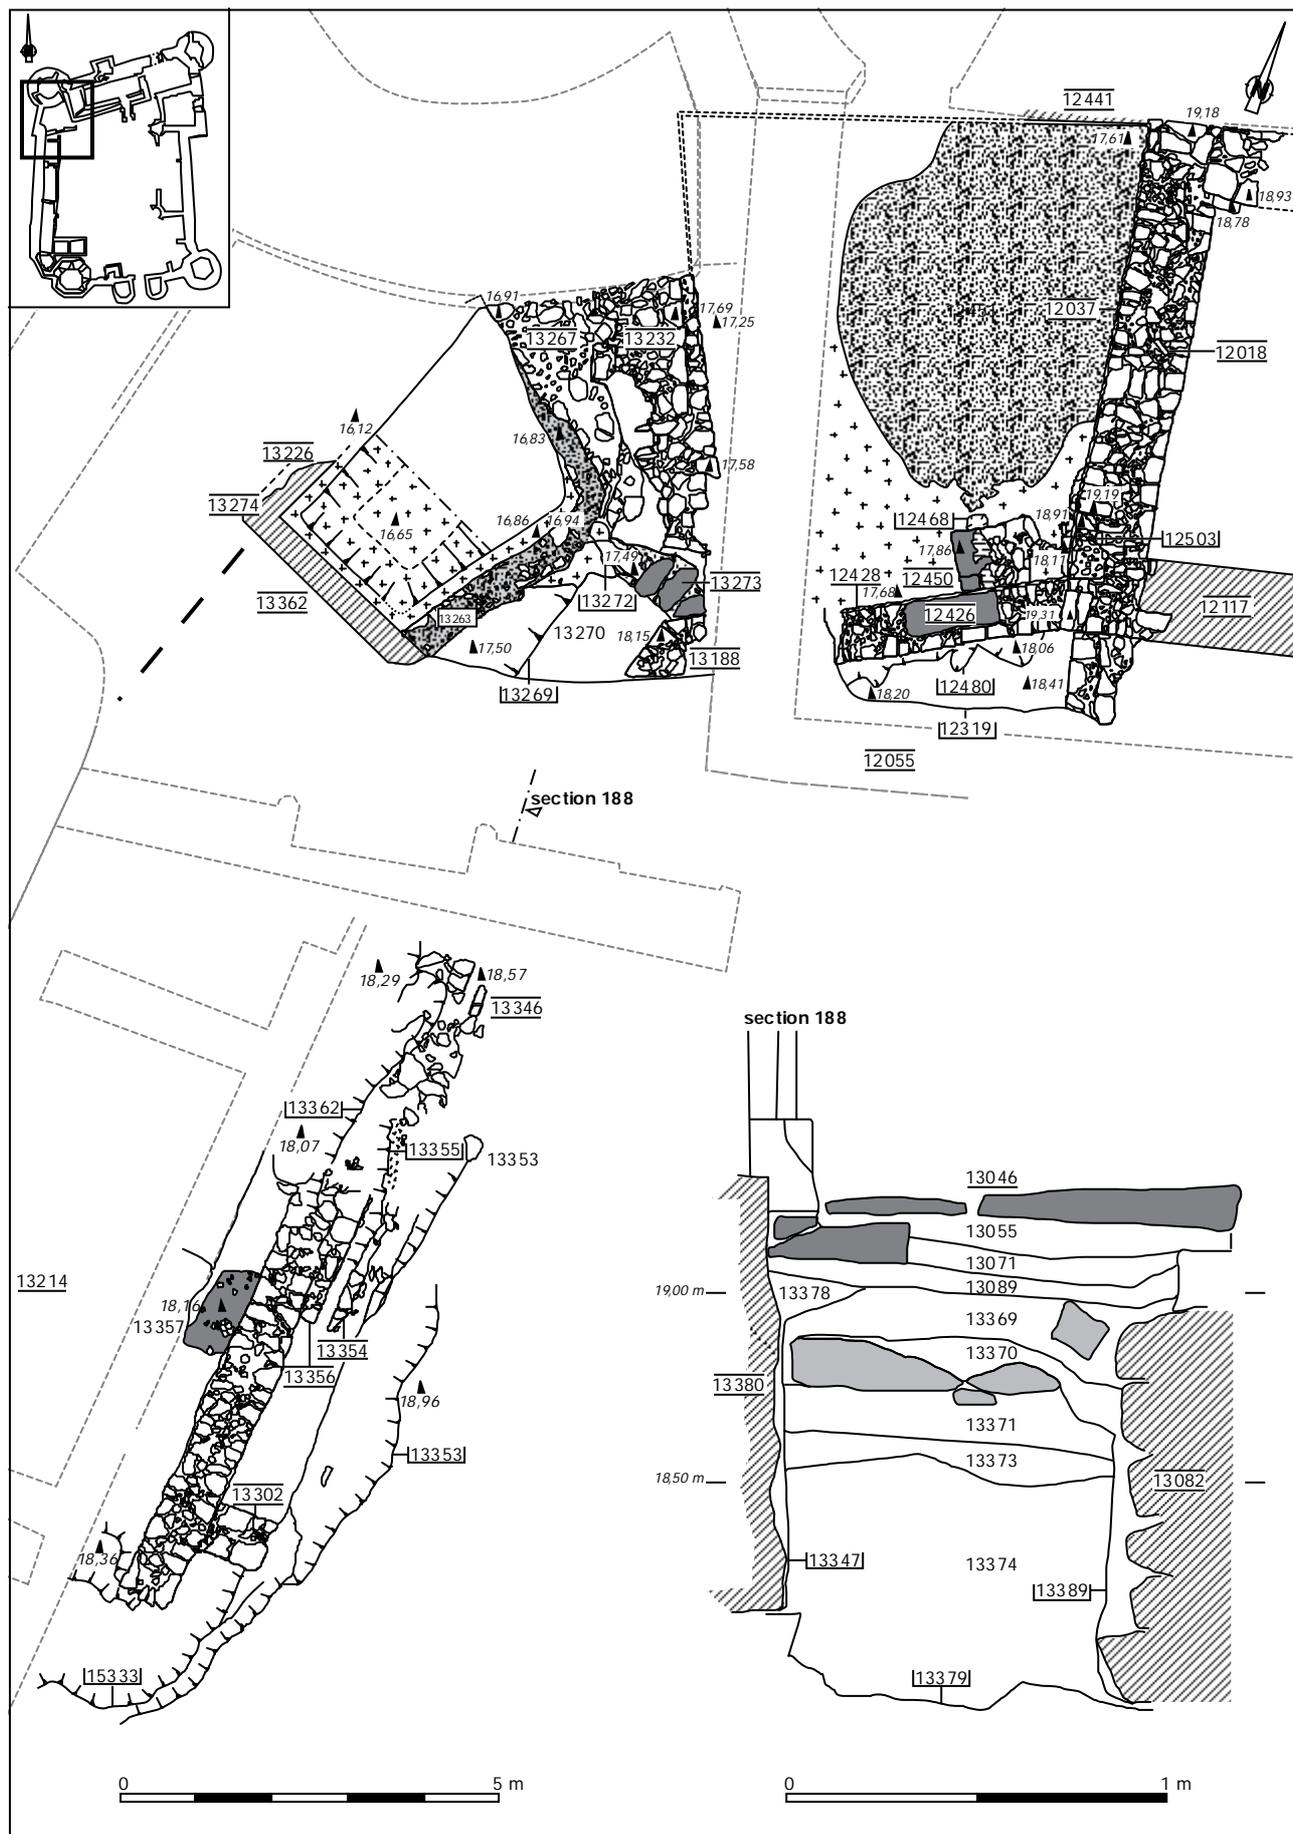
Figure 24 - Phase 2 - Plan des vestiges mis au jour dans la zone 13.

L'espace délimité à l'est par le mur 13311 et à l'ouest par la courtine forme donc le plus ancien bâtiment mis au jour dans cette zone. On ignore son extension vers le nord. Il est cependant probable qu'il fonctionne avec les vestiges de construction mis au jour lors du programme 2001-2003 dans l'angle nord-ouest (Figure 24).

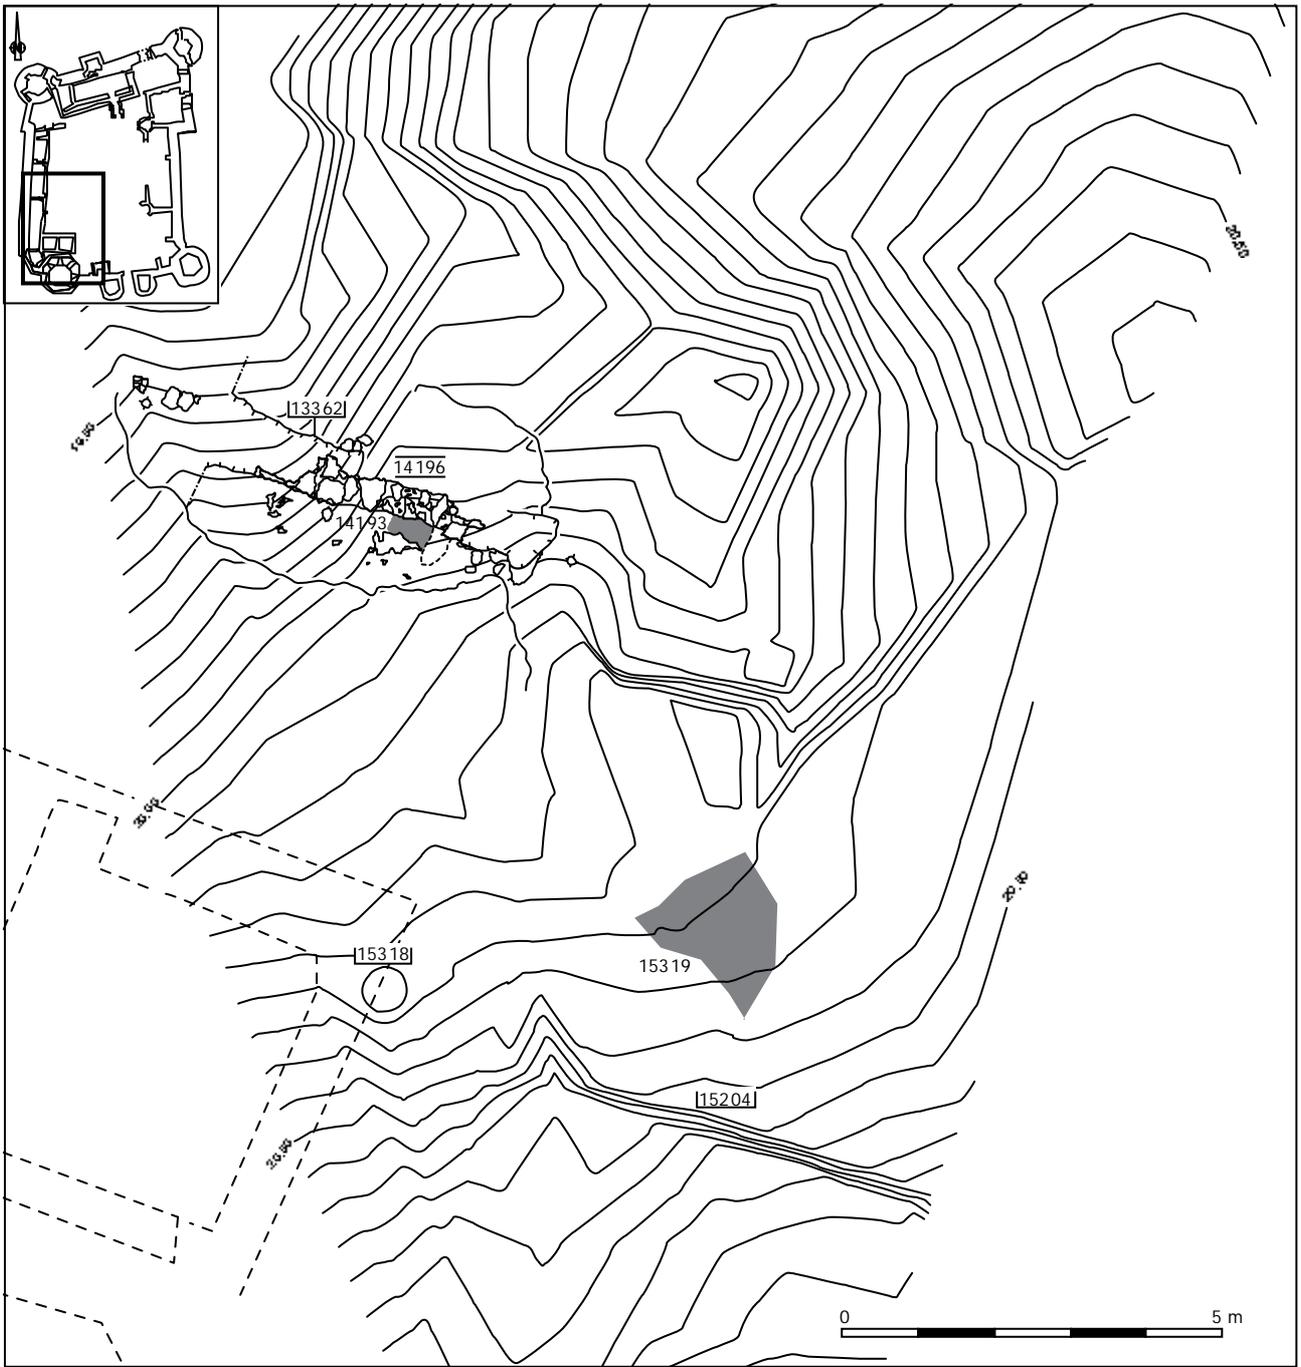
Figure 25 - Plan des vestiges zone 15, phase 2.

très arasés d'une construction orientée est-ouest (U.S. 14196, Figure 25). Elle avait alors été rattachée à une phase plus récente de l'occupation du château, en lien avec le bâtiment des communs. Un nouvel examen de cette zone montre qu'un vaste espace au sud et à l'est de cette maçonnerie a manifestement fait l'objet d'un aplanissement (U.S. 15204, Figures 25 et 26). Ce creusement est manifeste à proximité de l'entrée actuelle où il forme une véritable marche, haute de 20 cm environ. Cet aplanissement a presque totalement fait disparaître la fosse de poteau 15318 et lui est donc postérieur. Il est peu probable qu'un tel travail de terrassement ait été réalisé pour l'aménagement d'une cour. L'hypothèse de travaux préparatoires à l'implantation d'un bâtiment, dont il ne reste presque aucune trace, est plus plausible. Cette hypothèse est encore renforcée par la présence de traces de deux foyers. Le premier, mis au jour en 2006, est accolé à la maçonnerie 14196 (U.S. 14193). Le second n'est signalé que par la rubéfaction de la roche, sans aucune trace d'aménagement (U.S. 15319). Ce bâtiment pouvait avoir une largeur interne de 5 à 6 m. On ignore en revanche totalement sa longueur. Toute trace en a disparu à l'ouest lors de travaux postérieurs. Il se prolonge en revanche à l'est hors des limites actuelles de la zone d'étude.

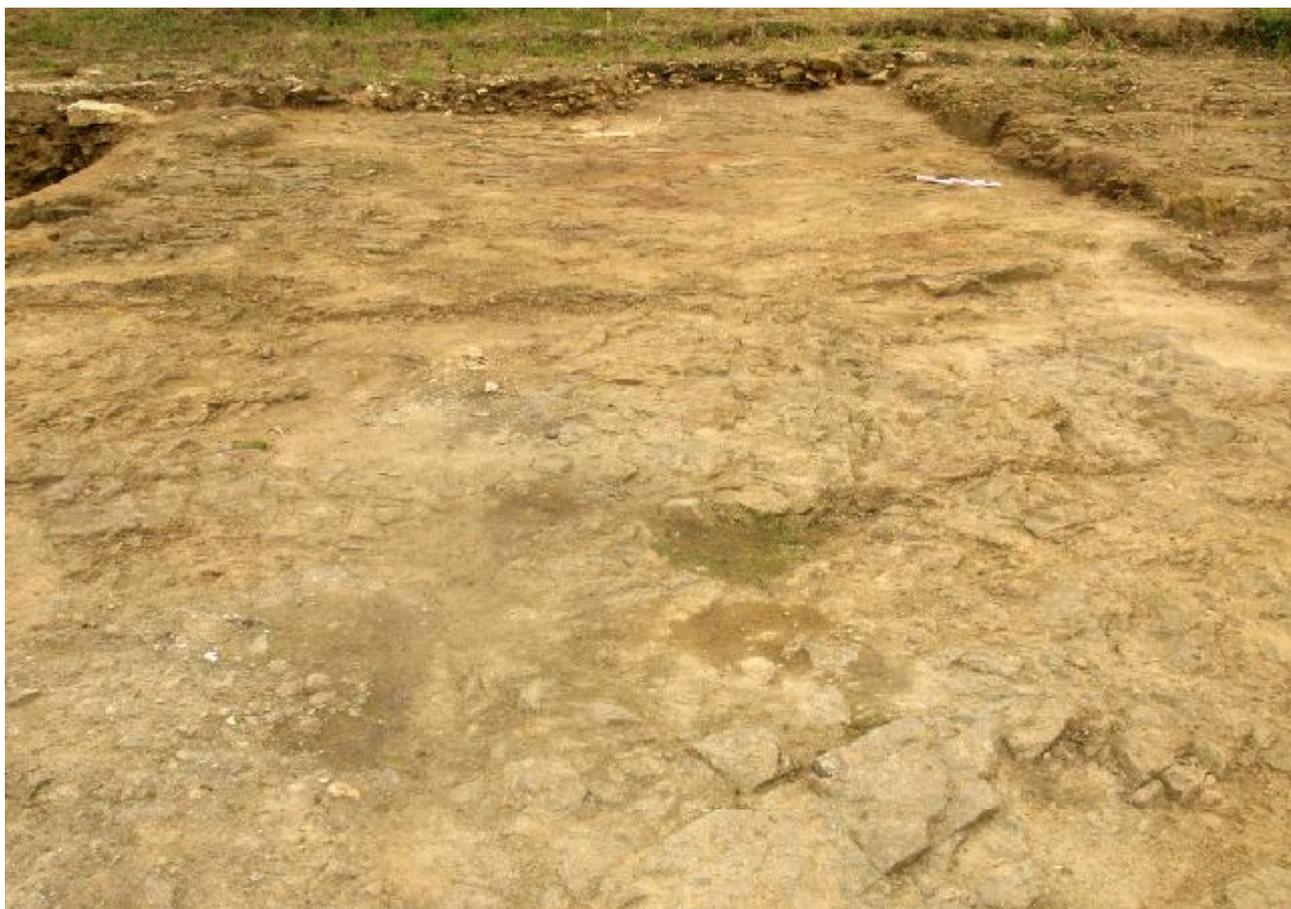
Figure 26 - Vue de l'aménagement du rocher 15204 et du foyer 15319, depuis l'ouest.

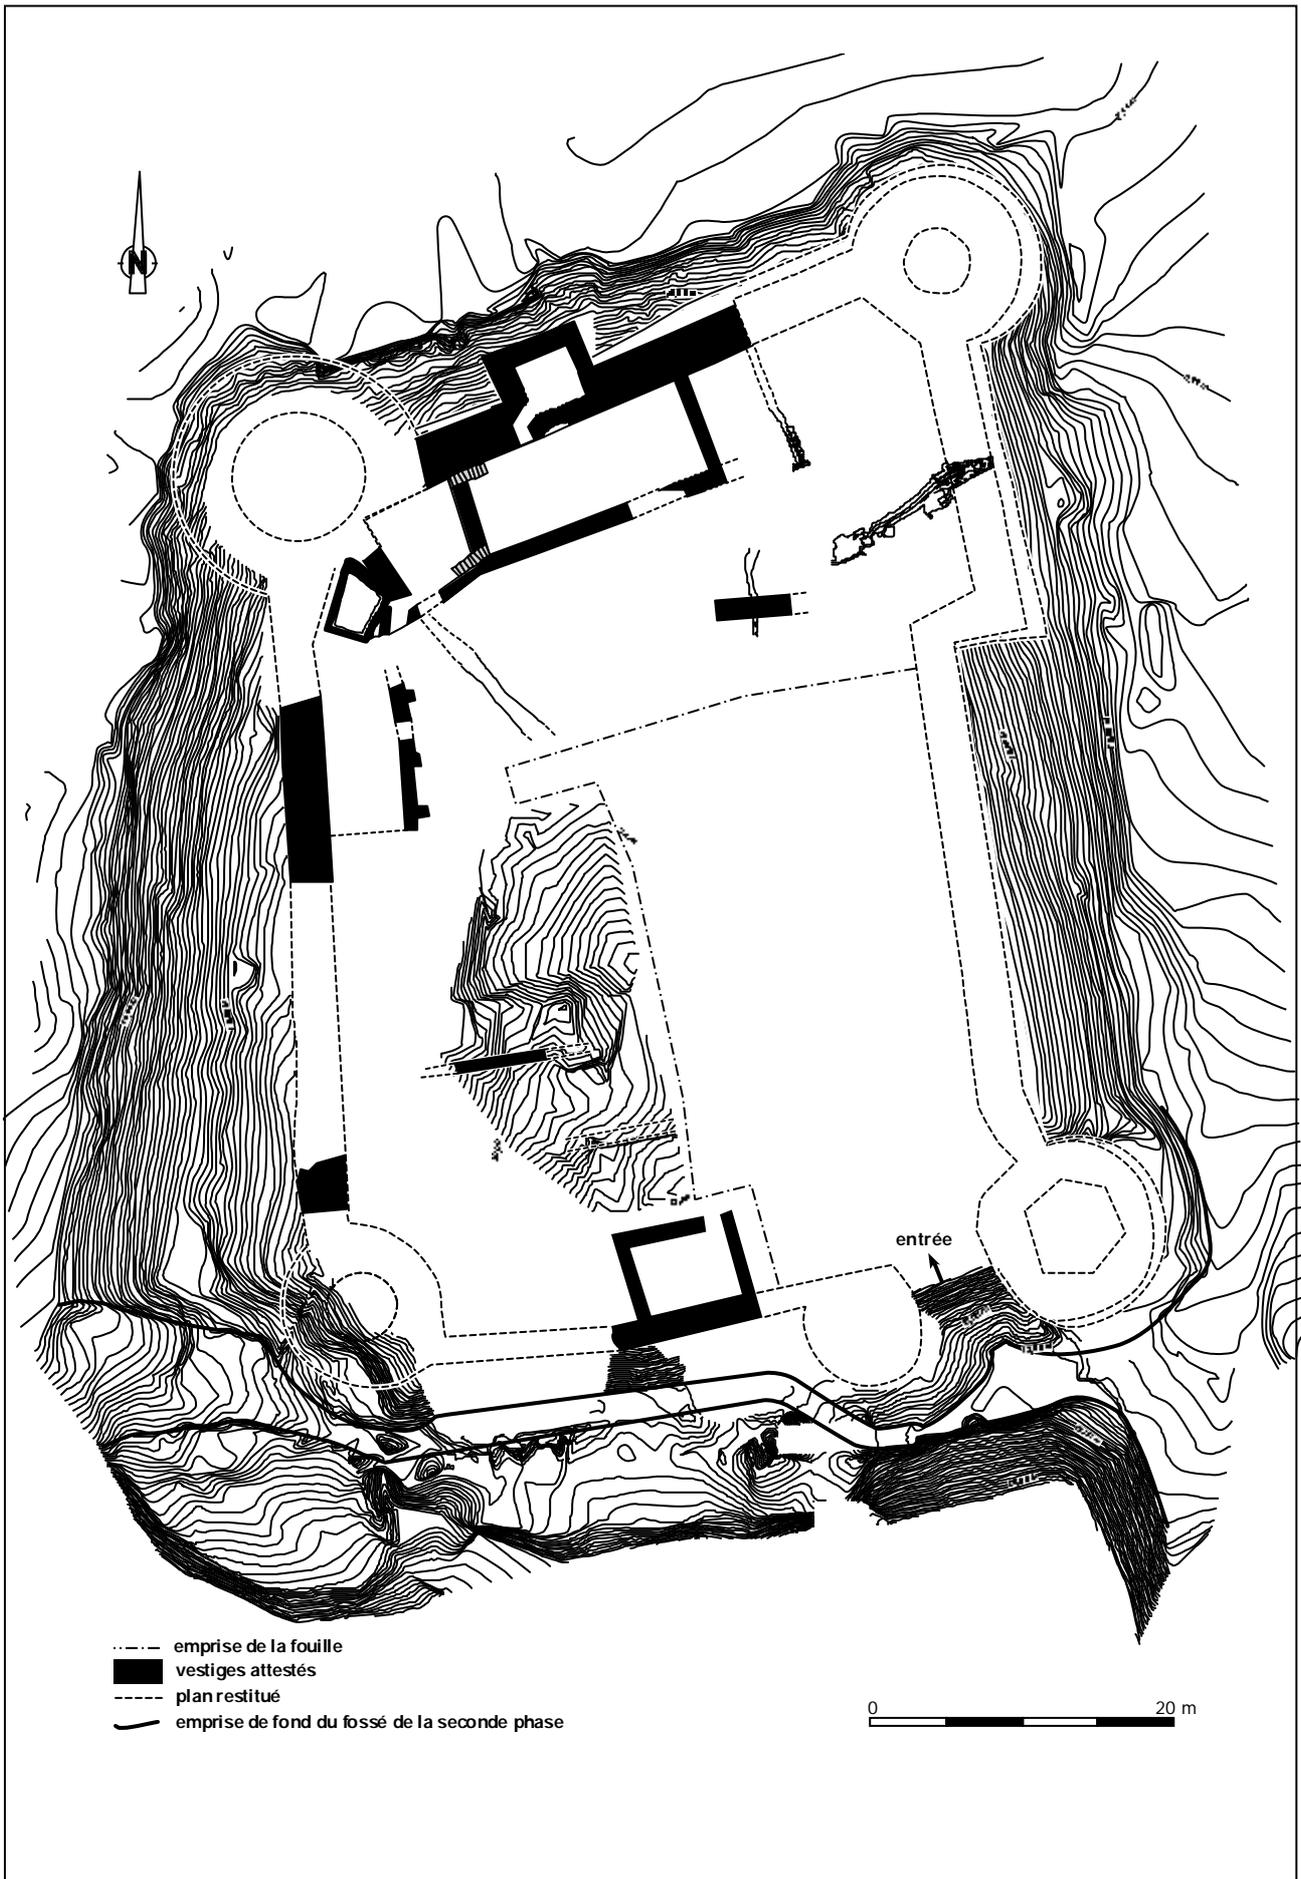
Figure 27 - Phase 2 - Plan restitué du château.

Très peu d'éléments nouveaux viennent compléter les données fournies pour cette phase par les précédents programmes (Figure 27). L'analyse des maçonneries de la courtine met cependant en évidence que la base de celle-ci correspond probablement à cette période. Rien ne permet de remettre en cause l'hypothèse de la présence d'une tour dans l'angle sud-ouest, comme le montrent les restes d'un glacis aménagés dans le rocher, mis en évidence dès 1997. Aucun élément nouveau n'a été mis au jour au nord, ou des vestiges très arasés permettent de restituer partiellement le plan d'un vaste bâtiment en équerre. Celui-ci montre de nombreuses traces de réfections ou de transformations, sans qu'il soit possible d'en établir précisément la chronologie.

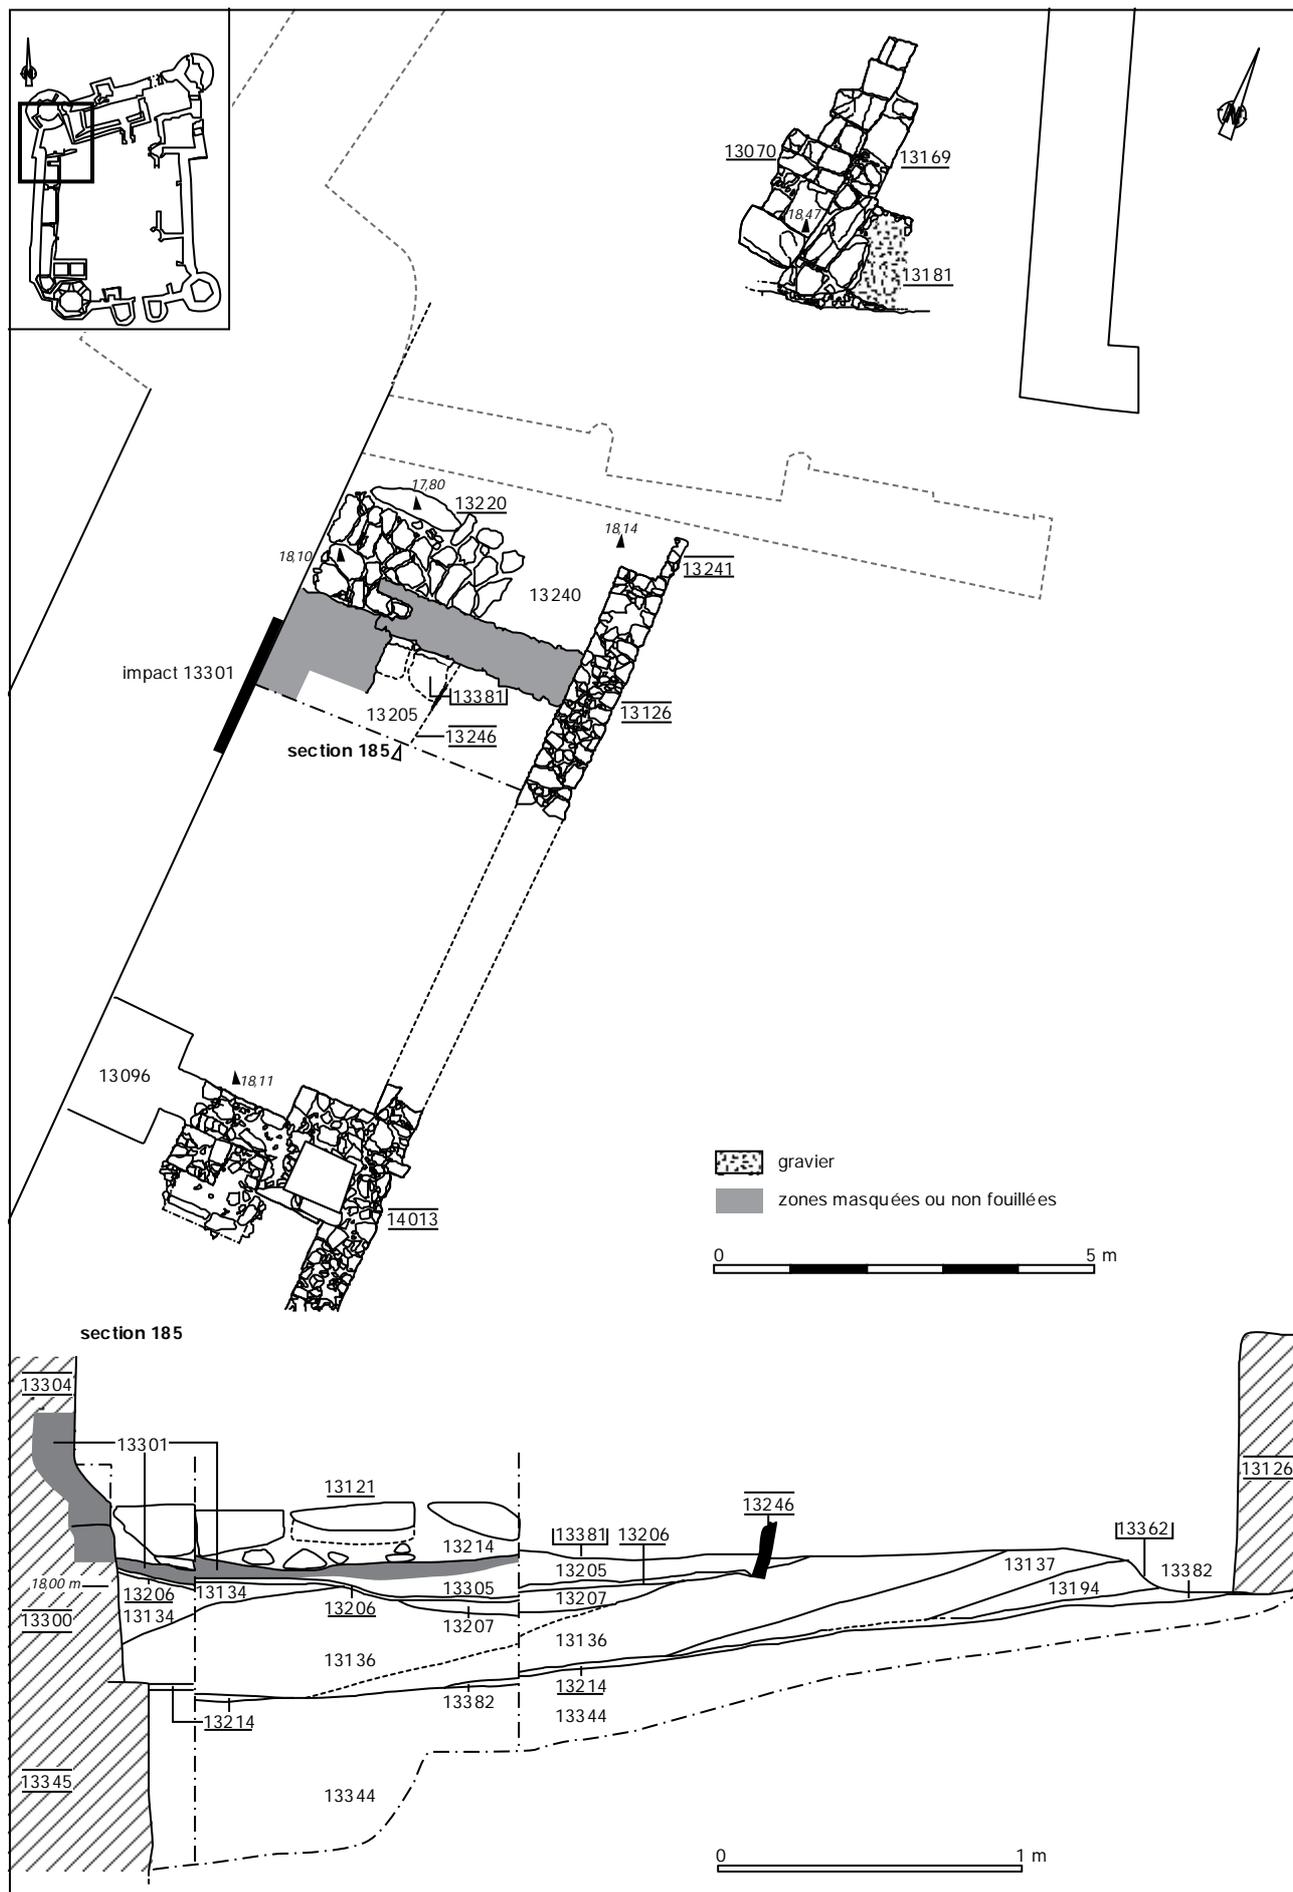
Figure 28 - Phase 3-1 - Plan de détail de la zone 13 et section 185.

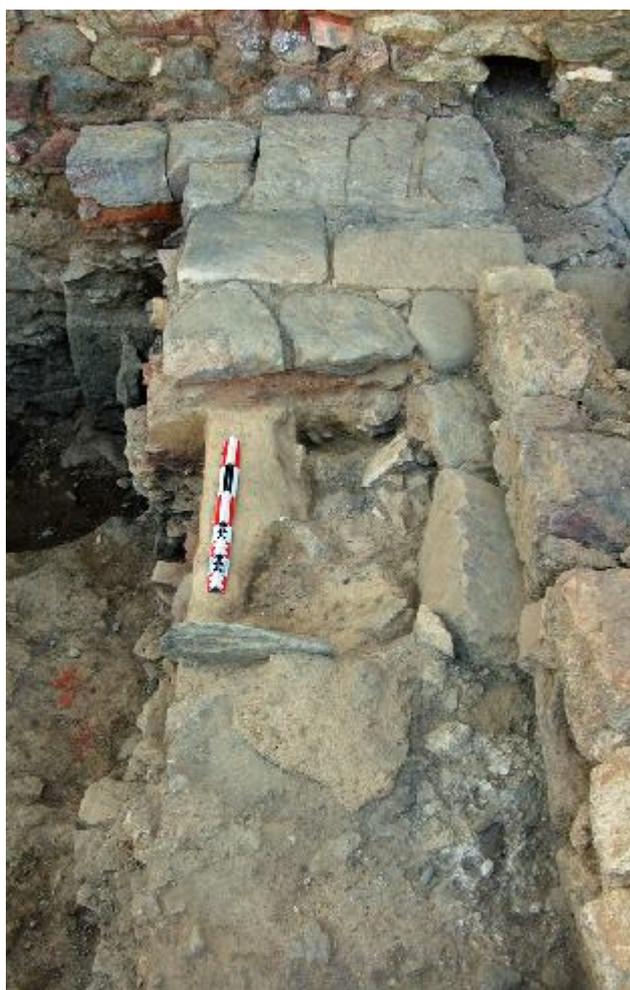
Figure 29 - Vue de l'arrachement 13381, depuis l'est. Au fond, on remarque l'impact thermique 13301.

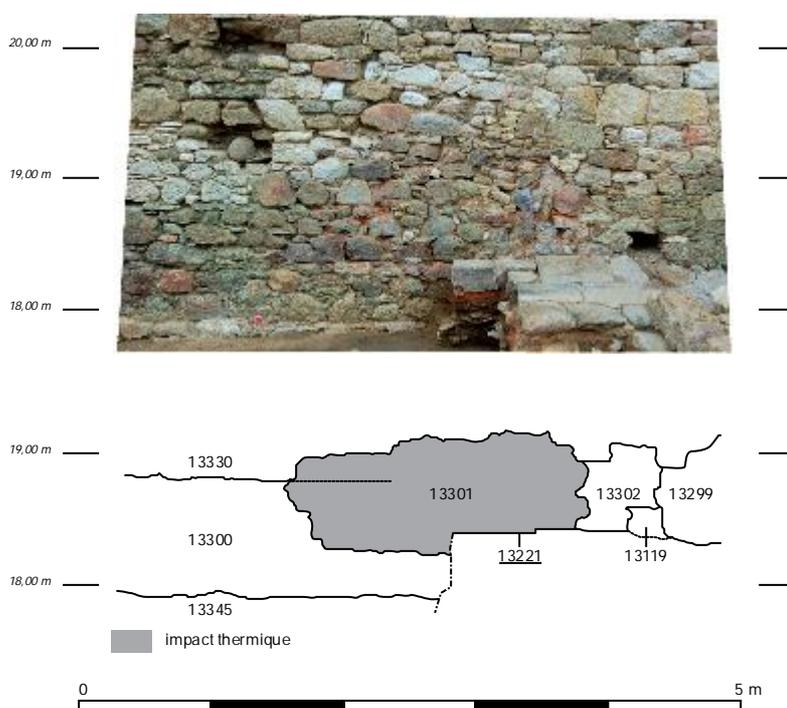
Figure 30 - Levé orthophotographique de l'impact thermique 13301 et interprétation.

probable foyer dont ne subsiste que l'impact thermique visible à la fois dans la chape 13205 et sur l'élévation de la courtine. On remarque par ailleurs que le sol 12220 ne semble pas s'être poursuivi au sud au-delà de l'empreinte des deux dalles visibles dans la chape 12205, et que cette limite semble également marquer l'extension nord des traces de chauffe. On note encore une forte déclivité du sol 13220 vers le nord-ouest, correspondant à un probable aménagement d'évacuation d'eaux par un caniveau, dont la dalle plus importante conservée dans la partie la plus basse du sol pourrait former un ultime vestige, le reste de la conduite ayant été détruite par les constructions ultérieures. Cette association d'un très probable caniveau et d'un important foyer permet de poser l'hypothèse de la présence d'une cuisine desservant la salle adossée à la courtine nord, mise en évidence lors des précédents programmes.

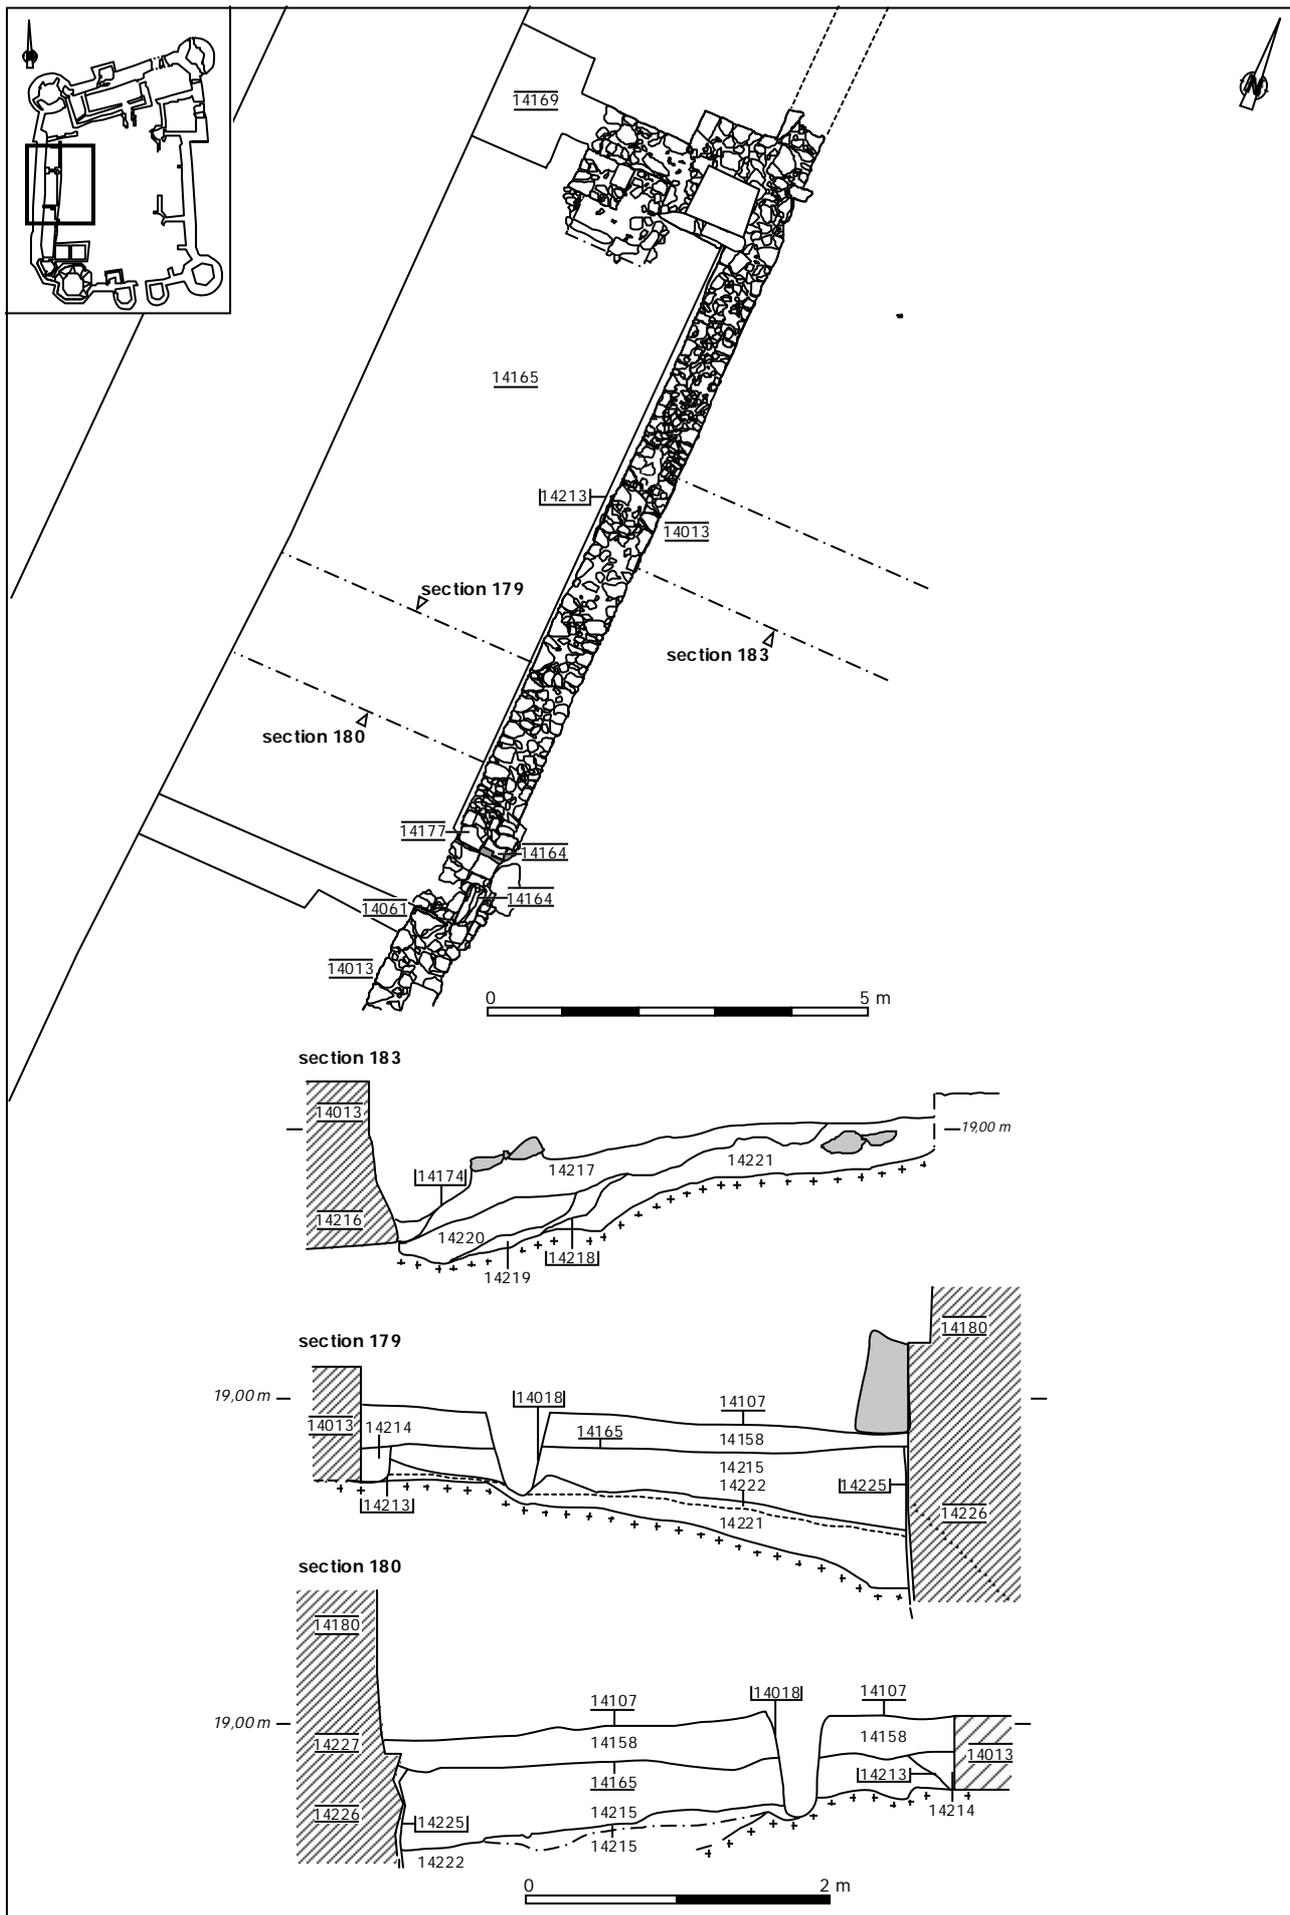
Figure 31 - Phase 3 - Plan de détail de la zone 14, sections 179, 180 et 183.
