LE CHÂTEAU DU GUILDO COMMUNE DE CRÉHEN (CÔTES-D'ARMOR)

FOUILLE PROGRAMMÉE ANNUELLE 2007

Rapport final d'opération
Laurent BEUCHET

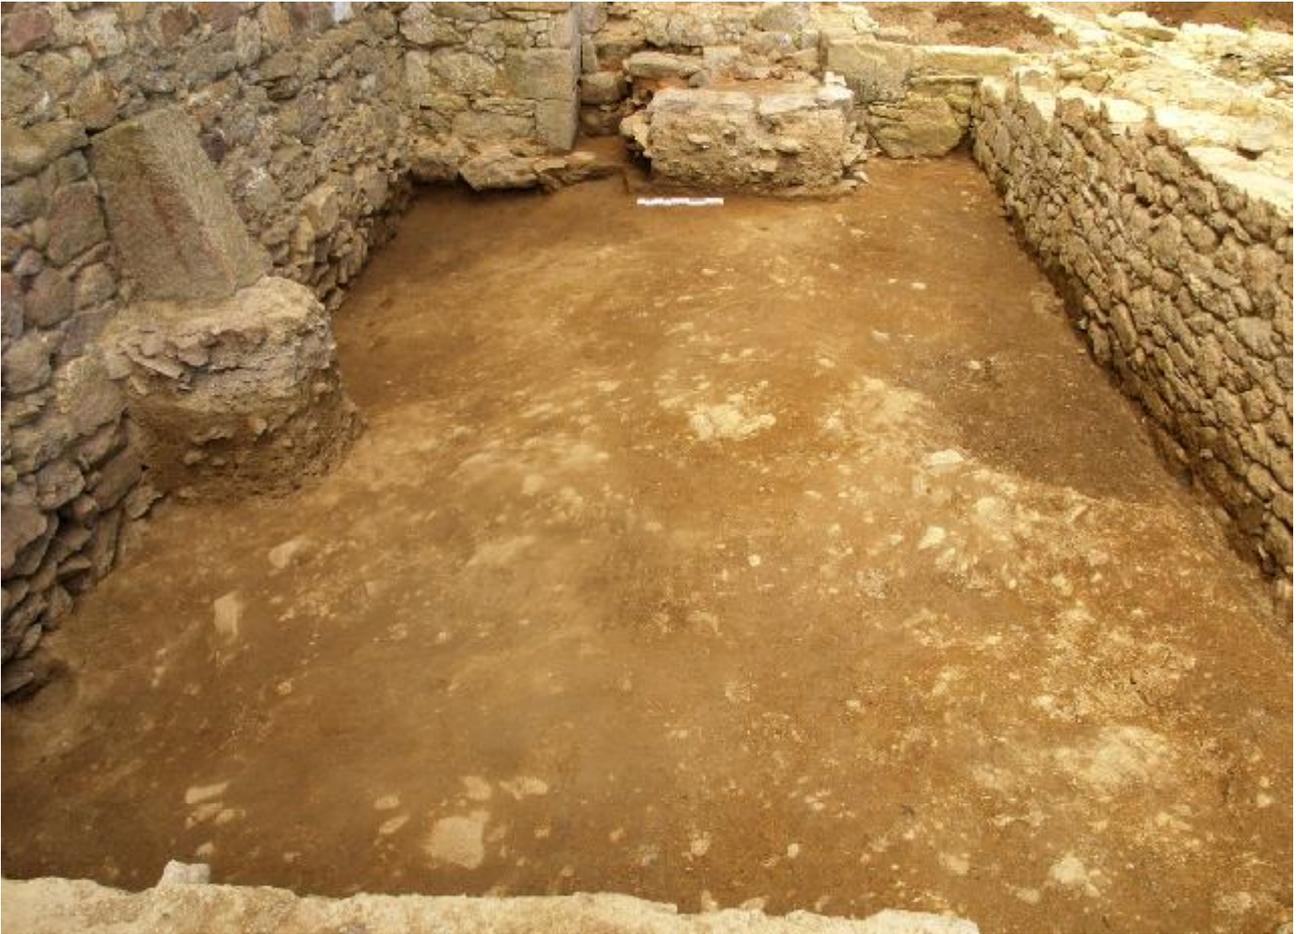
Figure 32 - Vue du refend 14169.

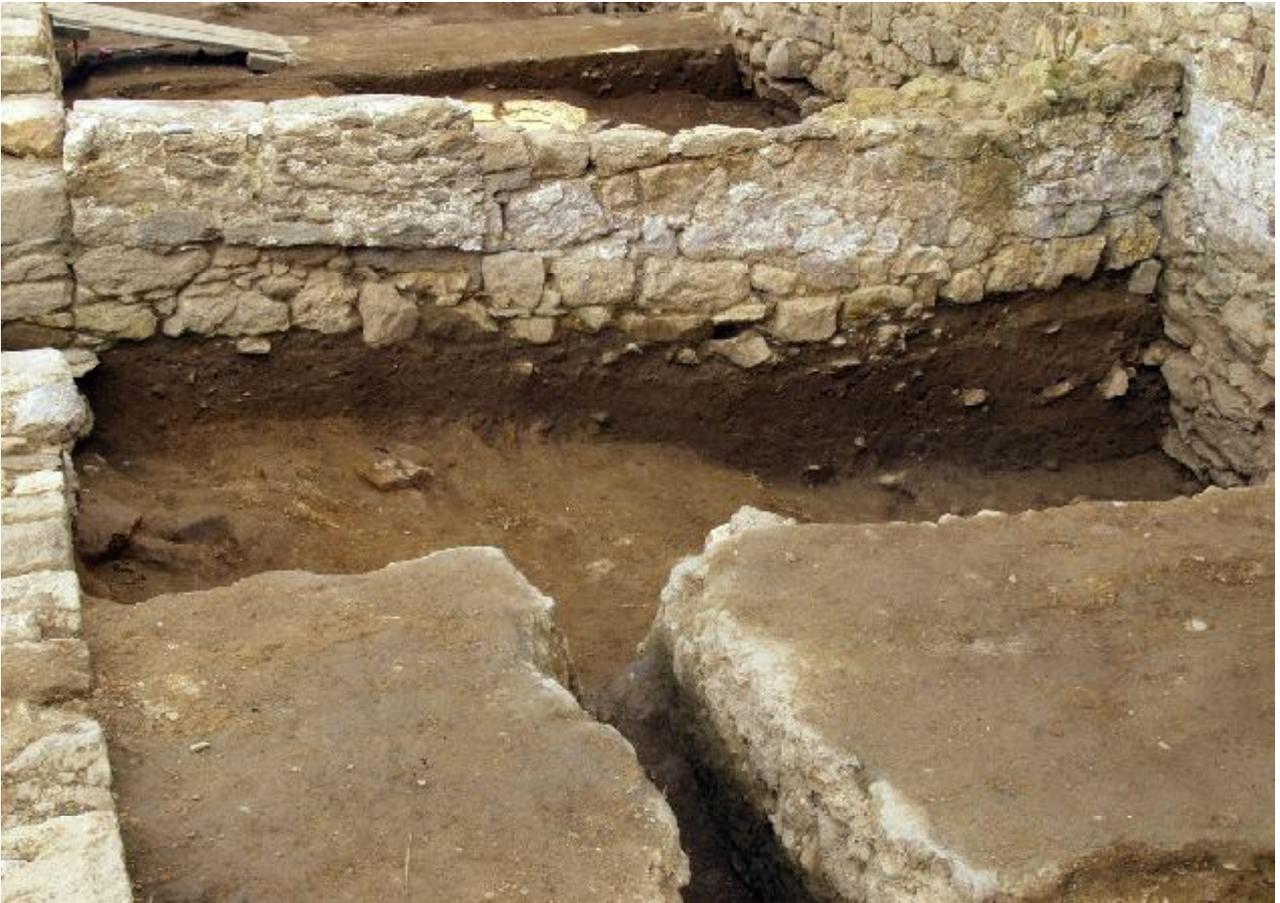
Figure 33 - Vue du refend 14061.

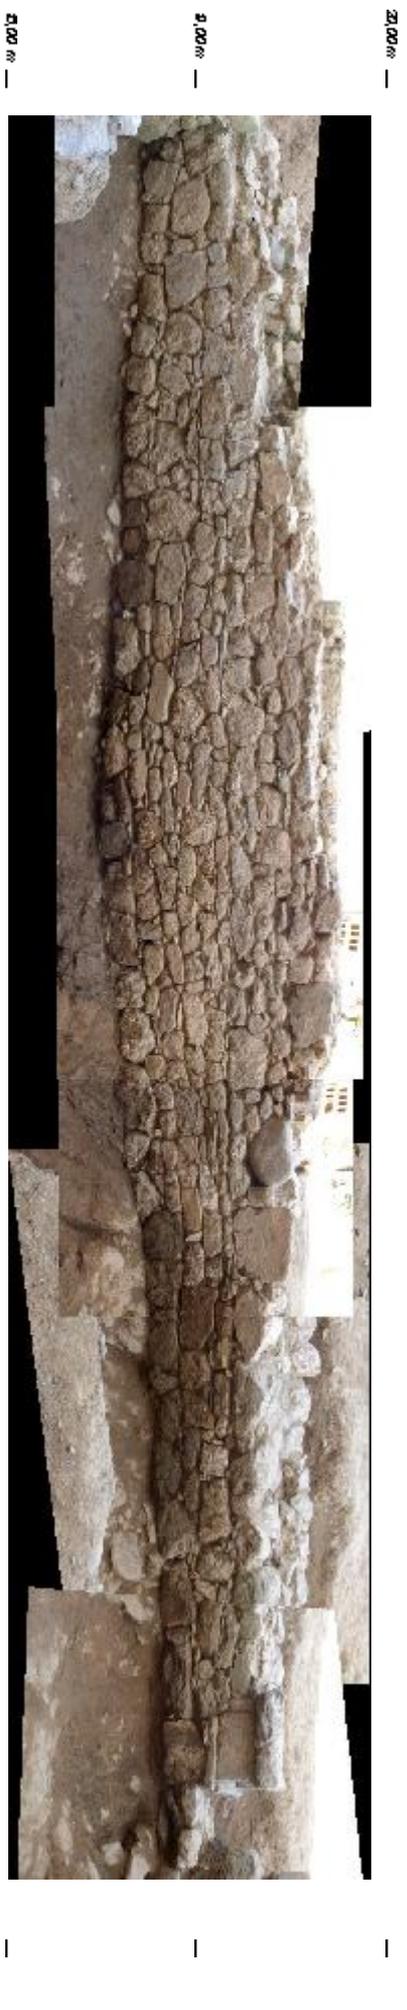
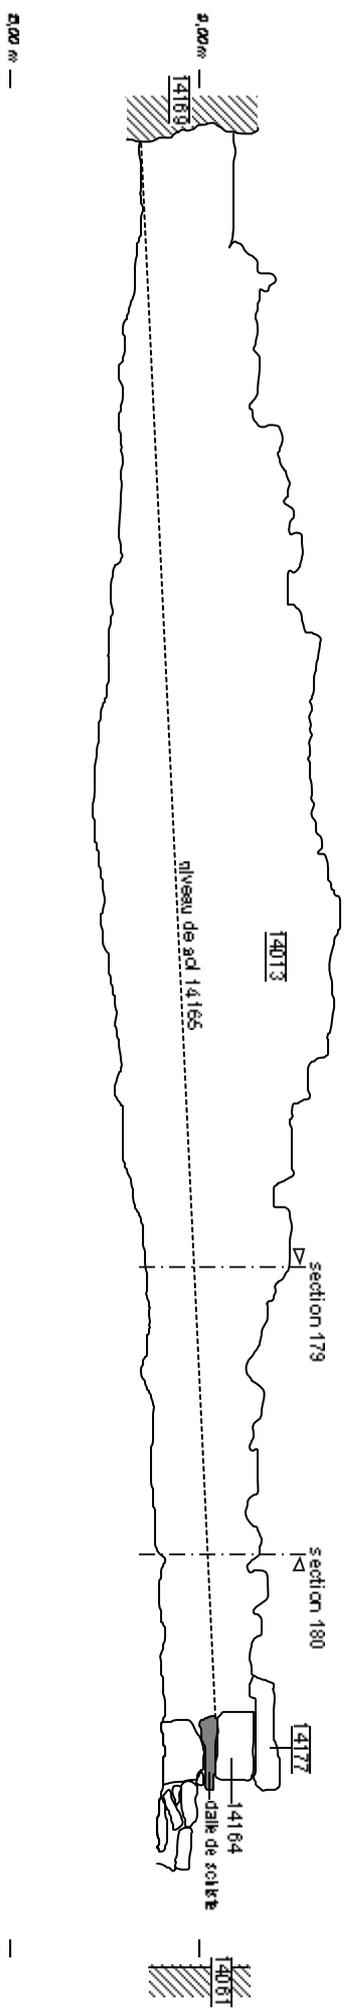
Figure 34 - Mur de façade des communs, zone 14, orthophotoplan de l'élévation interne.

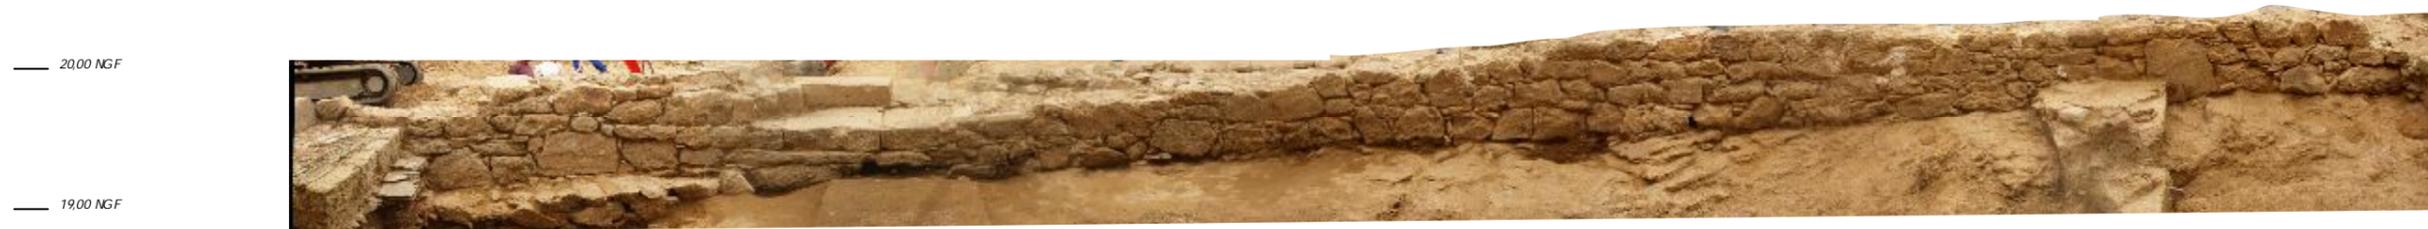
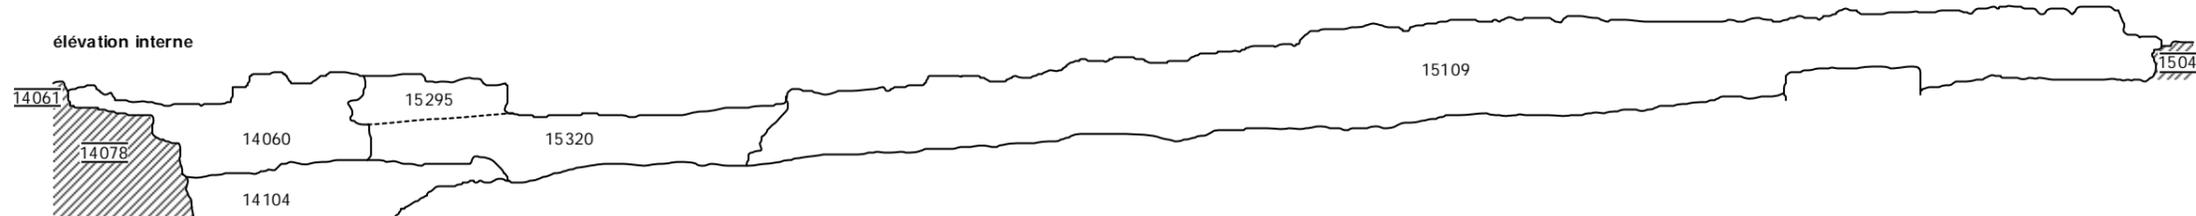
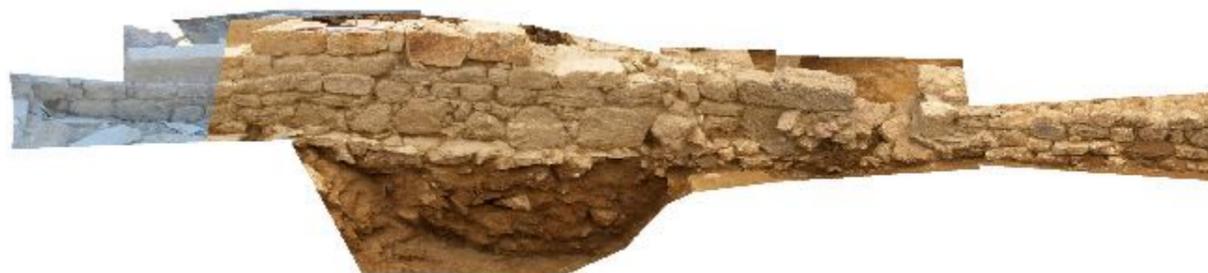
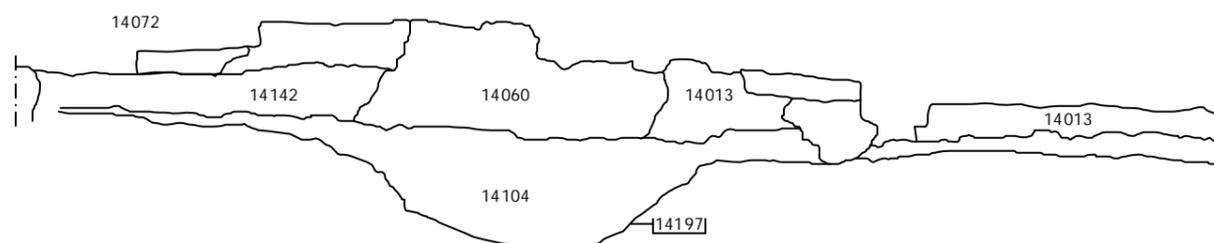
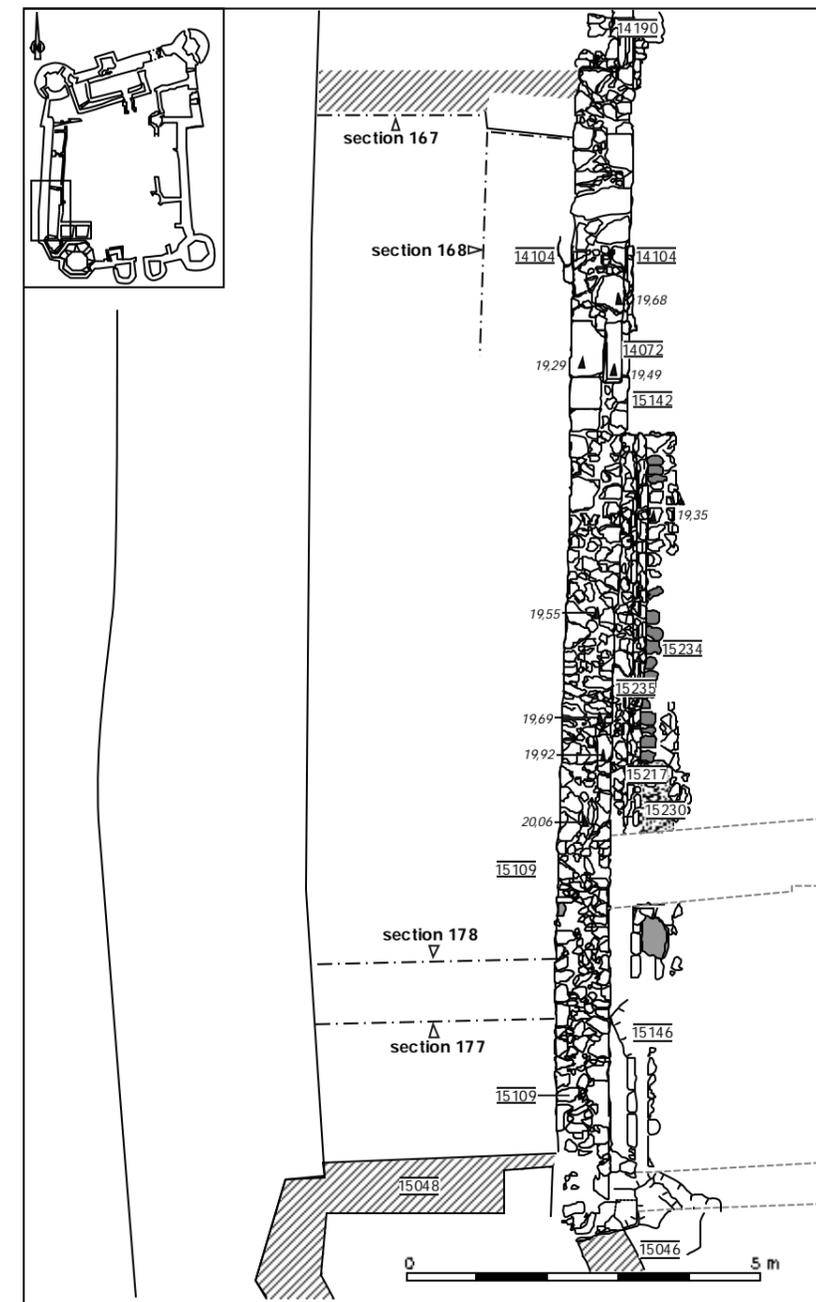
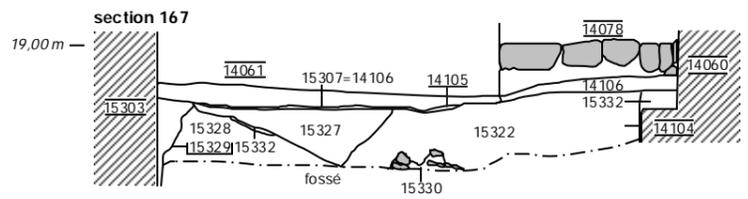
Figure 35 - Plan de détail, levé orthophotographique des élévations et sections, zone 15.

Le mur de façade se développe dans cette zone sur une longueur de 15 m environ (Figure 35). Il n'est conservé que sur quelques assises. Comme pour la zone 14, la conservation médiocre de la maçonnerie rend sa lecture assez difficile. Seule l'élévation interne a fait l'objet d'une analyse complète, le parement externe étant en grande partie masqué par une maçonnerie postérieure. Le levé a été réalisé par orthophotographies. Malgré quelques problèmes techniques liés à l'utilisation d'un nouveau logiciel, à l'essai, il est possible de discerner une chronologie dans la construction.

les remblais antérieurs (tranchée 15315, sections 177 et 178). L'extrémité nord de l'élévation semble de la même facture (U.S. 14060). Elle repose ici sur une semelle de fondation très débordante, installée dans une tranchée creusée dans les comblements du fossé 14197 (U.S. 14104). Cette maçonnerie consiste en un simple blocage de moellons bruts de micasciste, liés au mortier de loess. L'absence de parement, même grossièrement dressé, laisse entrevoir une fondation en tranchée pleine. La chronologie entre cette construction et le gouttereau 14013 qu'il prolonge reste difficile à établir. Une rupture entre les deux constructions est visible sur le parement externe, semblant montrer l'antériorité du mur 14013. Cette rupture dans la construction peut s'expliquer par la présence de l'ancien fossé 14197, nécessitant un traitement particulier de la fondation, et marquer une succession dans les constructions au sein d'une même phase générale d'aménagement. Cette rupture, bien marquée sur le parement externe, n'est par ailleurs pas visible sur le parement interne, masqué par le refend 14060.

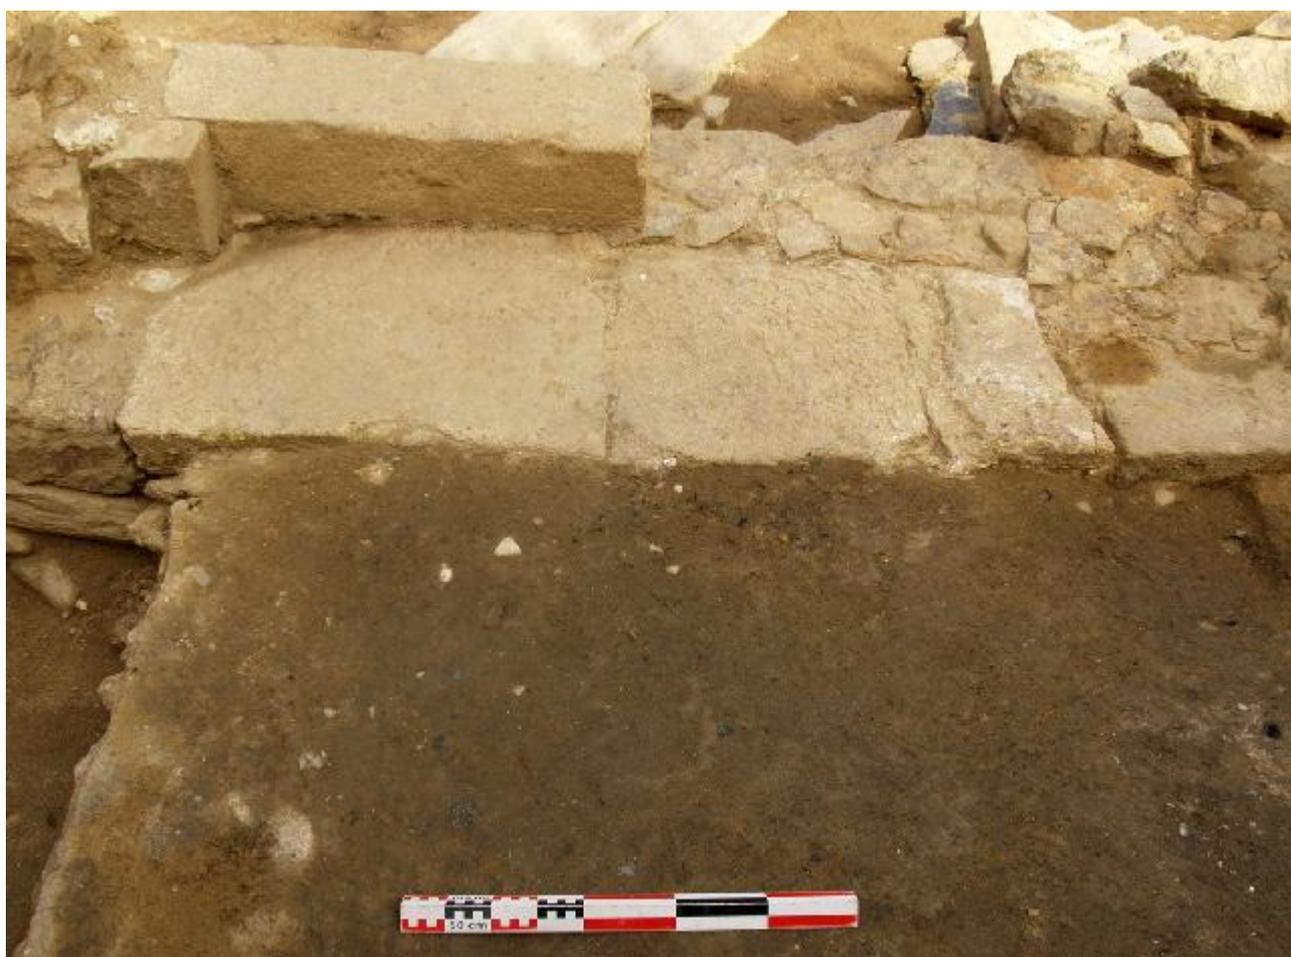
Figure 36 - Vue du sol 15292, et du seuil 15295. On remarque l'usure de la pierre de seuil attestant d'une utilisation prolongée, ainsi que les traces très nettes de bûchage liées à un réaménagement postérieur.

déclivité du sol naturel. Un sol de terre battue est ensuite aménagé en surface de ces remblais (U.S. 15292, Figure 36).

Au sud, la fouille avait été stoppée en 2006 sur un dallage de carreaux de terre cuite, attribuée à cette phase d'aménagement (Figure 44). Les éléments fournis par la poursuite de la fouille en 2007 apportent de nouveaux éléments en faveur de cette contemporanéité, sans toutefois la valider avec certitude. La liaison entre le sol de carrelage et le refends 14061 ont en effet été totalement bouleversés par un aménagement plus tardif (mise en place d'une cloison et décaissement des sols de la partie nord de la pièce). Toutefois, on note que le seuil 15295 présente des traces de bûchage, au nord et au sud, à l'emplacement de probables piédroits (Figures 36 et 45). Ces reprises (creusement 15293), sont

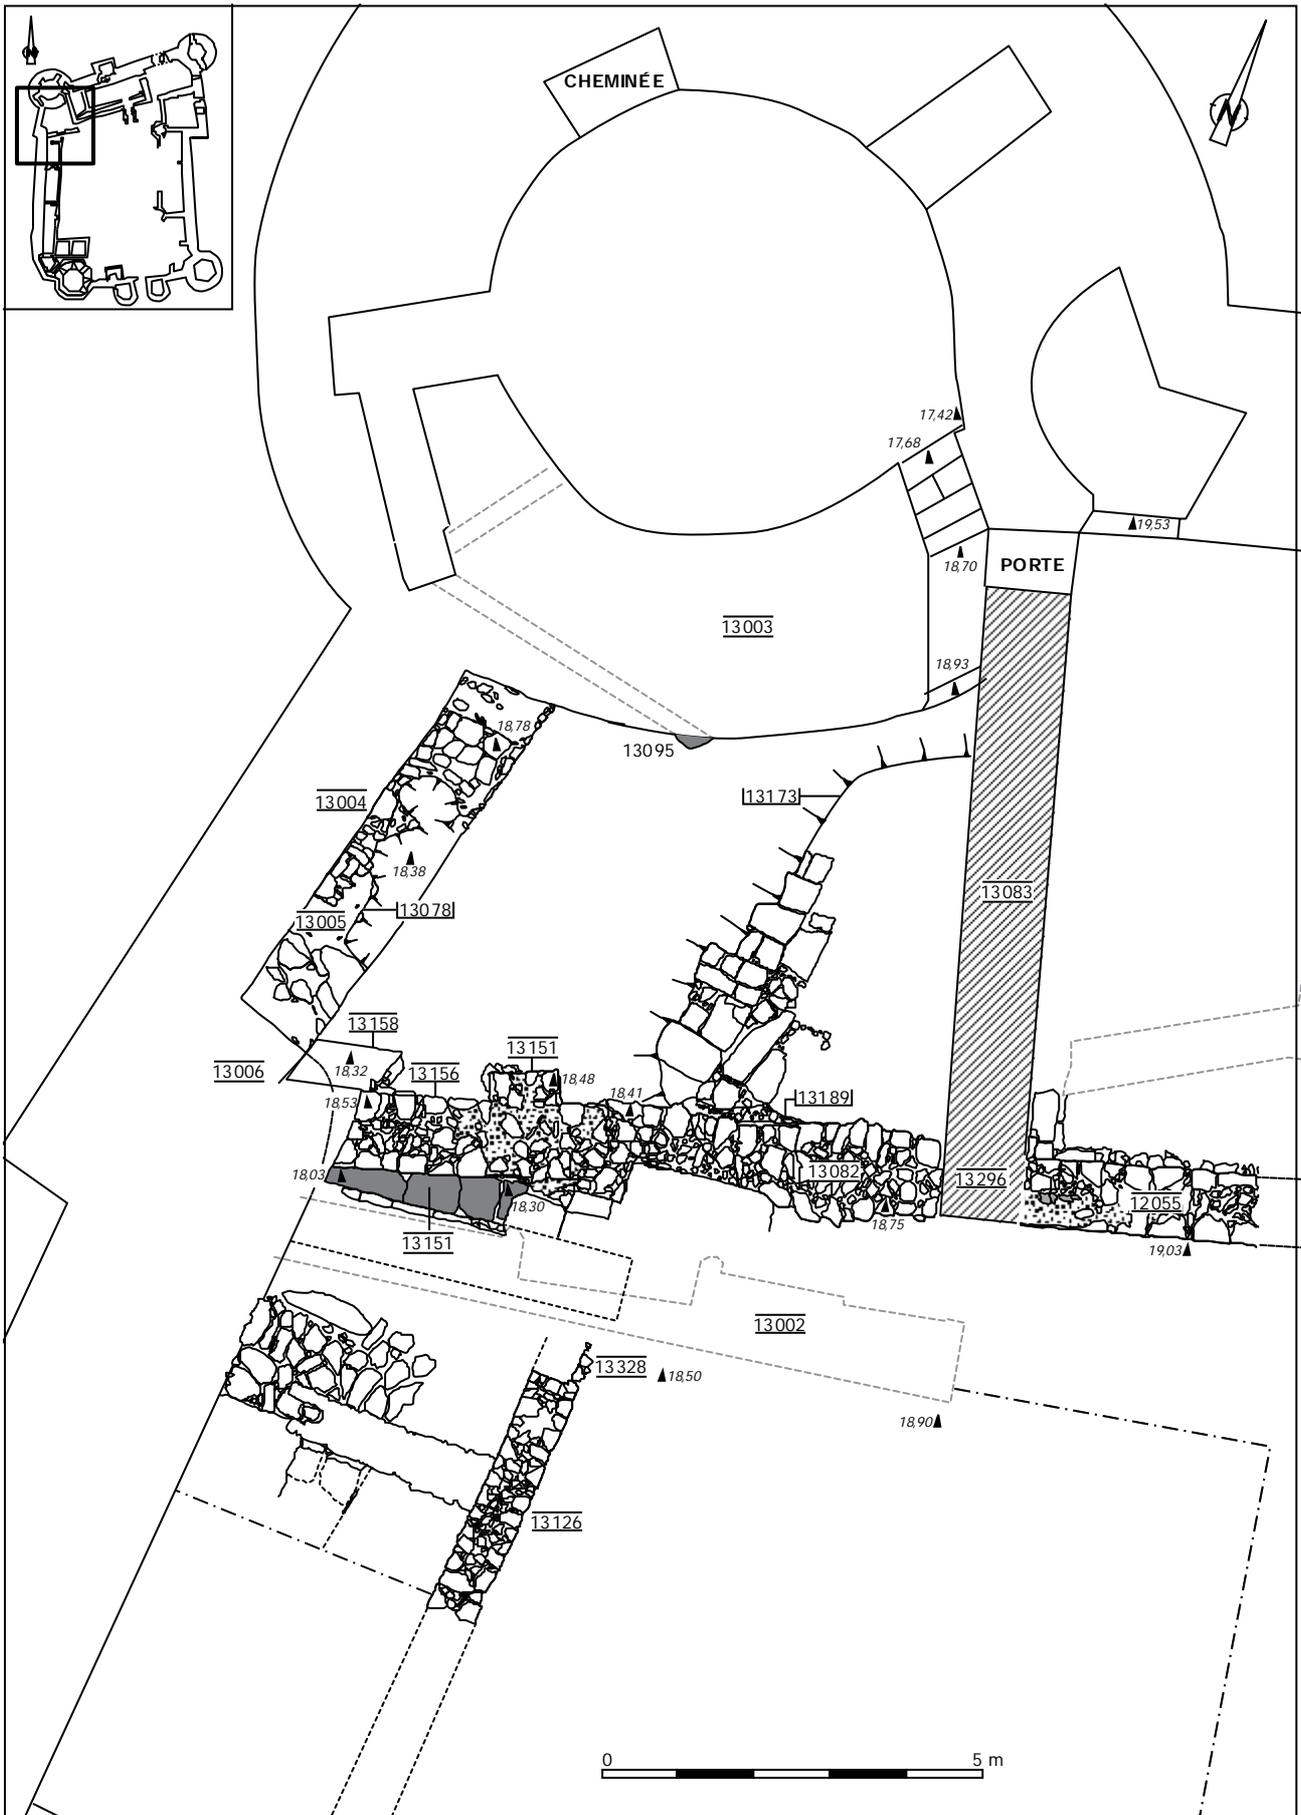
Figure 37 - Phase 3 - Plan de détail zone 13, second état d'aménagement.

Cette seconde étape d'aménagement peut être liée à la modification importante que subit l'angle nord-ouest lors de la construction de la tour actuellement visible et de la cuisine qui lui est adossée (Figure 37). La fouille avait montré dès 2002 la construction de la cuisine, dont ne subsistent du gouttereau sud que les fondations 13082, 13151 et 13156. Un caniveau, parfaitement liaisonné avec la fondation 13156 est également contemporain de cette phase d'aménagement. La construction plus tardive du mur 13002 a totalement effacé la liaison de la cuisine avec le bâtiment des communs, au sud. L'analyse de la construction et le travail de restitution architecturale engagé l'an dernier par Elen Cadiou permet aujourd'hui de proposer une nouvelle hypothèse (Figure 38). La réflexion sur les toitures nous amène à penser que la cuisine présentait alors une couverture à deux pans. La restitution d'un gouttereau au sud semble préférable à celle d'un pignon, malgré la présence probable d'une cheminée adossée à ce mur¹². La liaison avec la toiture d'un commun adossé au gouttereau pose

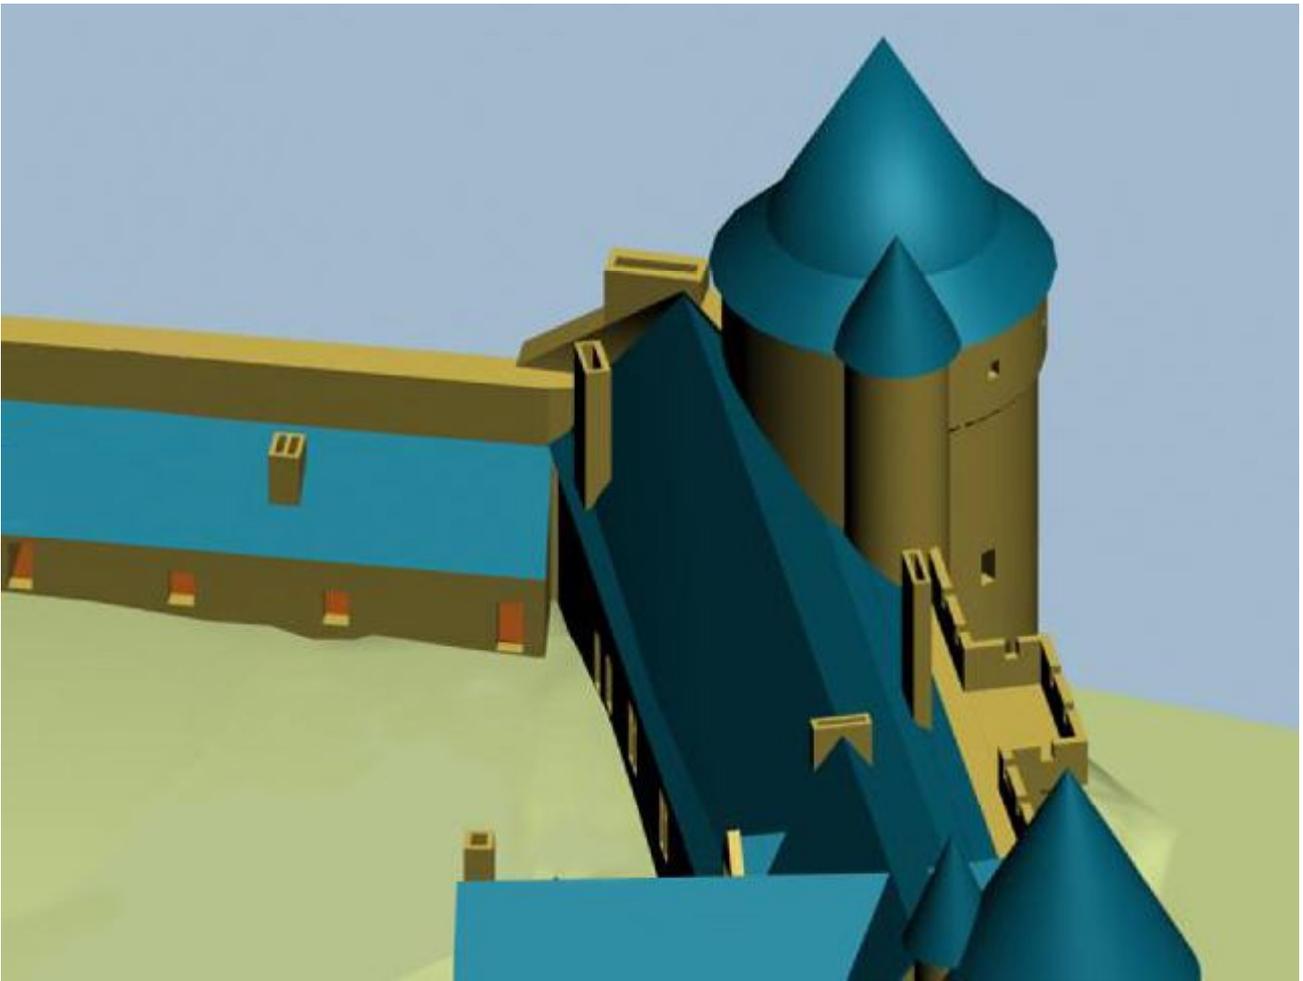
Figure 38 - Phase 3 - Restitution architecturale, liaison entre le bâtiment des communs et la cuisine nord-ouest, second état.

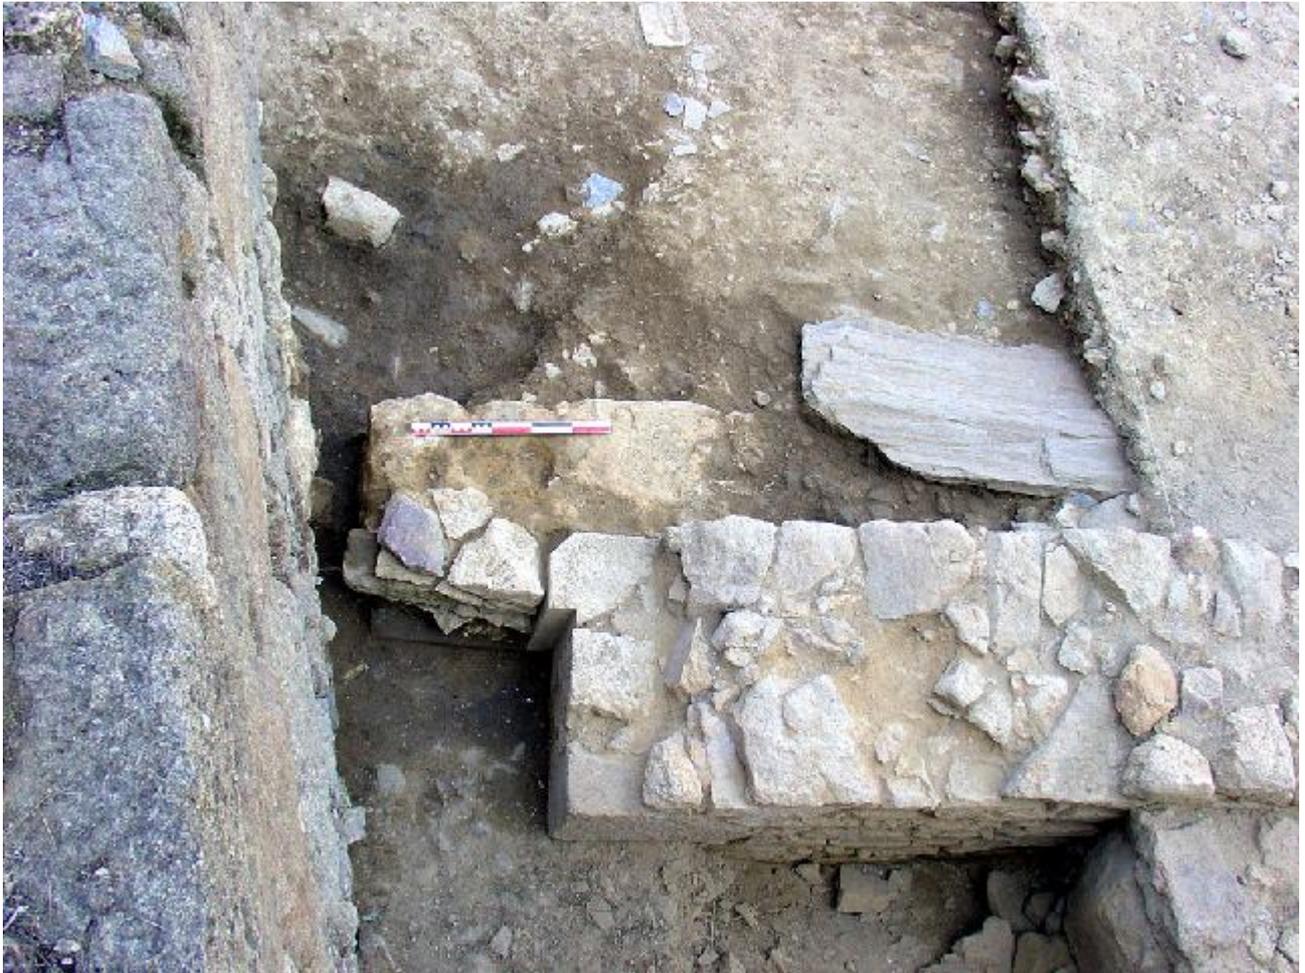
Figure 39 - Vue de la maçonnerie 13328, exhaussant le seuil de la pièce nord des communs. On note le soin apporté au parement ouest, au nu de la feuillure.

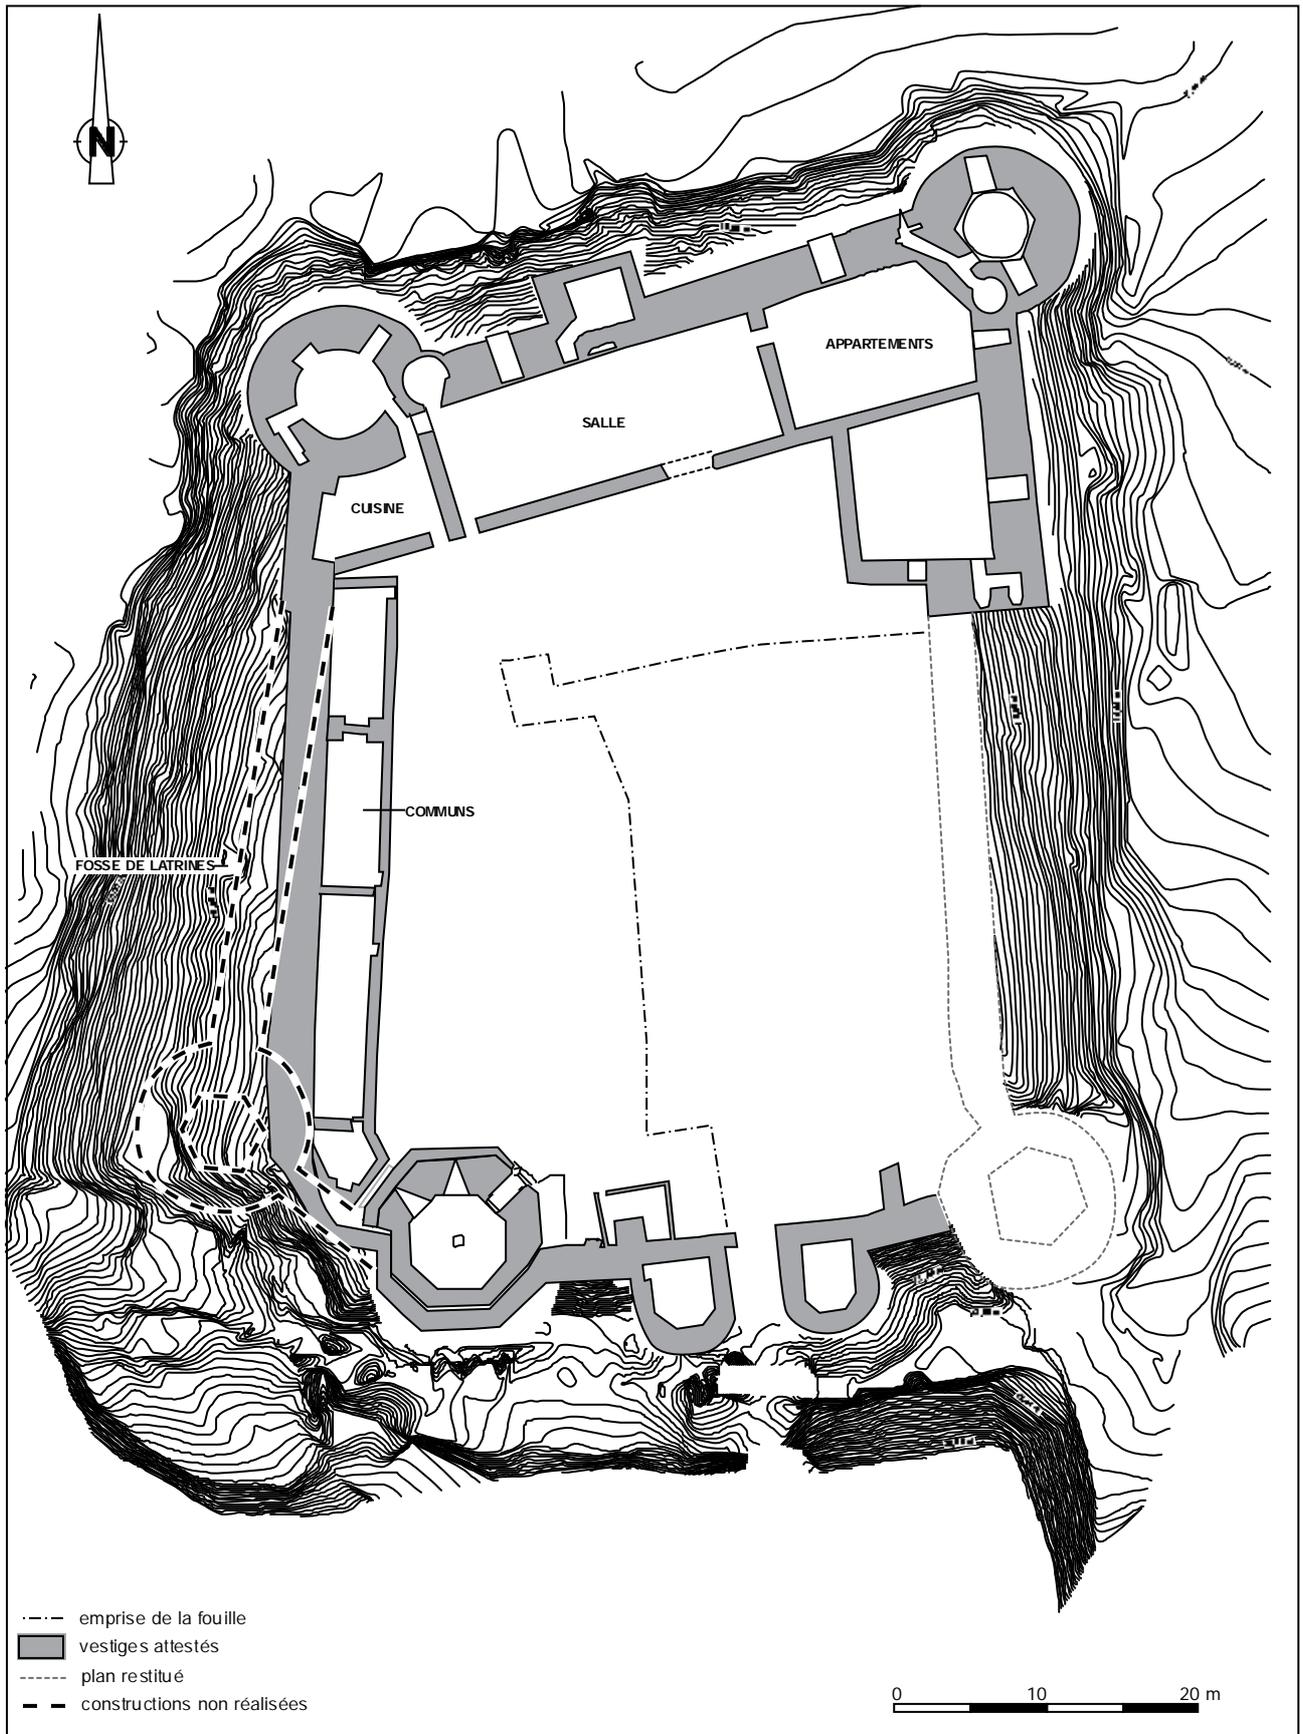
Figure 40 - Phase 3 - Plan restitué du château.

L'analyse des élévations de la courtine, croisée avec celle de la stratigraphie permet de restituer la chronologie de la construction de la courtine ouest et du bâtiment qui s'y adosse (Figure 40). Ainsi, l'aménagement de celui-ci semble s'être déroulé en deux étapes. Cependant, la présence d'une construction sur la totalité de la longueur du mur dès l'origine reste des plus probables. En effet, aucune modification ni reprise dans l'aménagement des charpentes n'est visible dans l'élévation de la courtine. Les modifications semblent avoir principalement touché le secteur nord, en liaison avec la construction de l'ensemble de la tour nord-ouest et de la cuisine. Les communs sont alors divisés en plusieurs espaces, les sols des pièces sud sont réaménagés. Il semble que l'appartement de deux pièces occupant l'extrémité sud des communs soit aménagé dès cette phase.

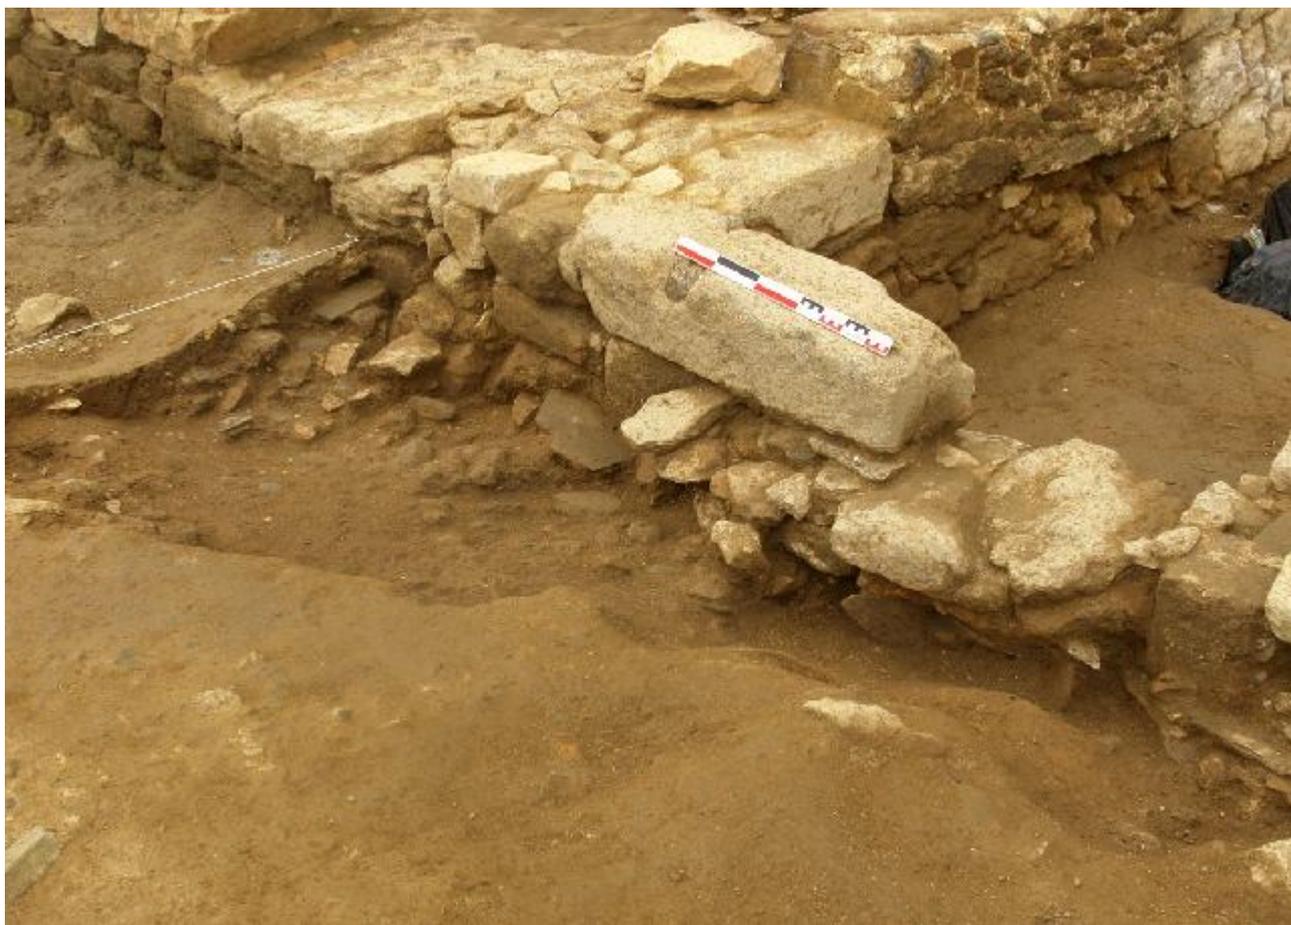
Figure 42 - Vue du seuil 14190, surélevé et du bouchage 14189. Remarquer, au second plan, la reprise dans le refend 14061, lié à l'aménagement de la cheminée de la pièce sud (zone 15).

La fouille 2007 n'apporte pas d'éléments supplémentaires sur la modification de la pièce de la zone 14, dont l'exhaussement du sol a montré en 2006. Seule la transformation du niveau du seuil, également mise en évidence l'an dernier a été vérifiée (Figure 42).

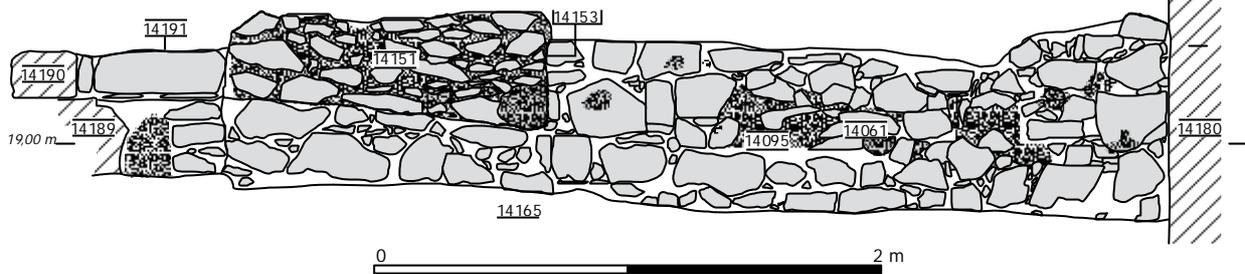
élévation 163

Figure 43 - Élévation nord du refend 14061.

De même, il a été montré la transformation du refend 14061 lors de cette phase. Le parement nord montre une reprise importante à l'est, correspondant à son percement pour l'aménagement d'une cheminée sur sa face sud (reprise 14161). Cette reprise est recouverte par un enduit de mortier de chaux, également présent sur l'élévation de la courtine, et en connexion avec le sol de la pièce (U.S. 14095, Figure 43).

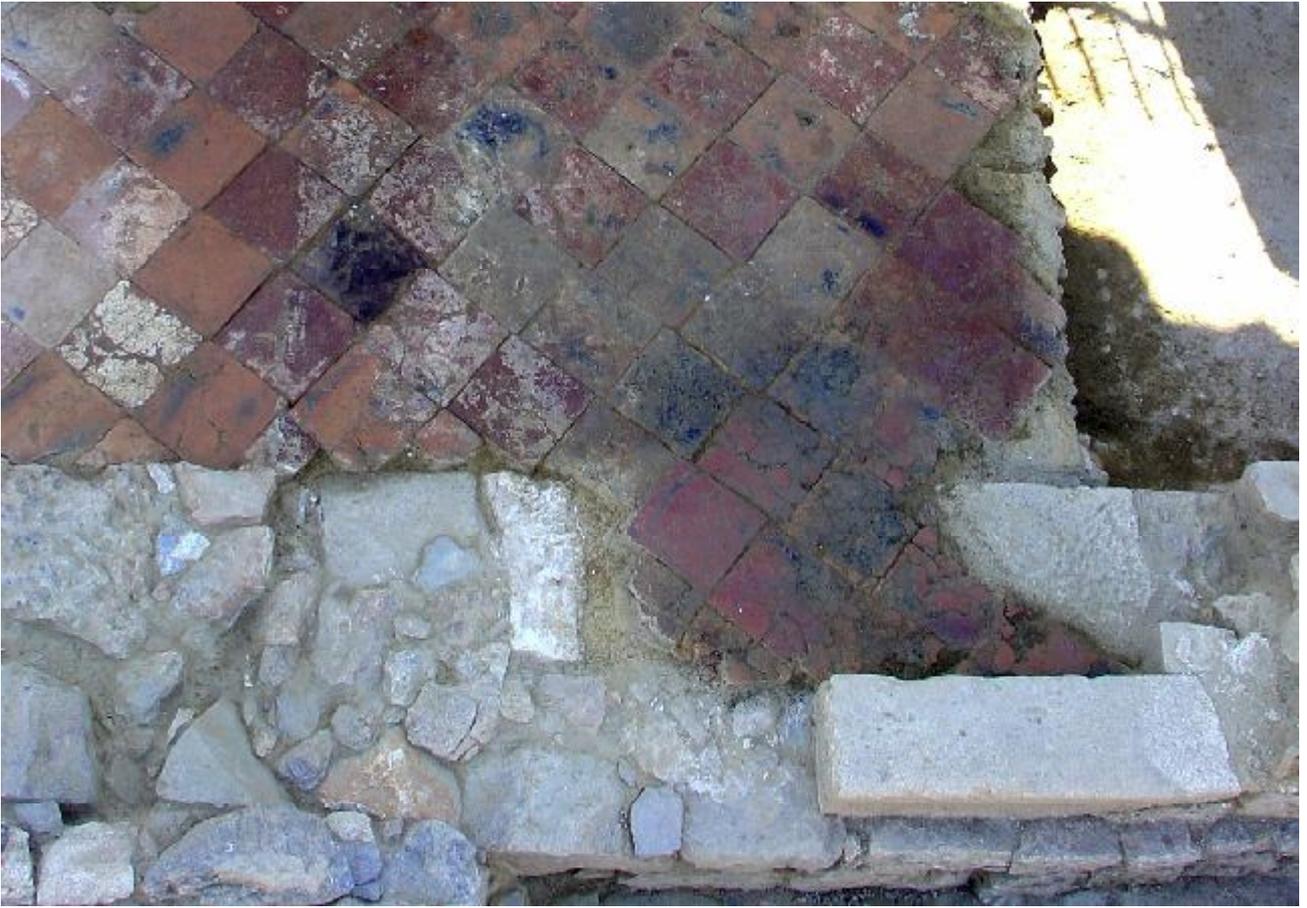
Figure 45 - Vue du sol 15224 et du seuil 14072.

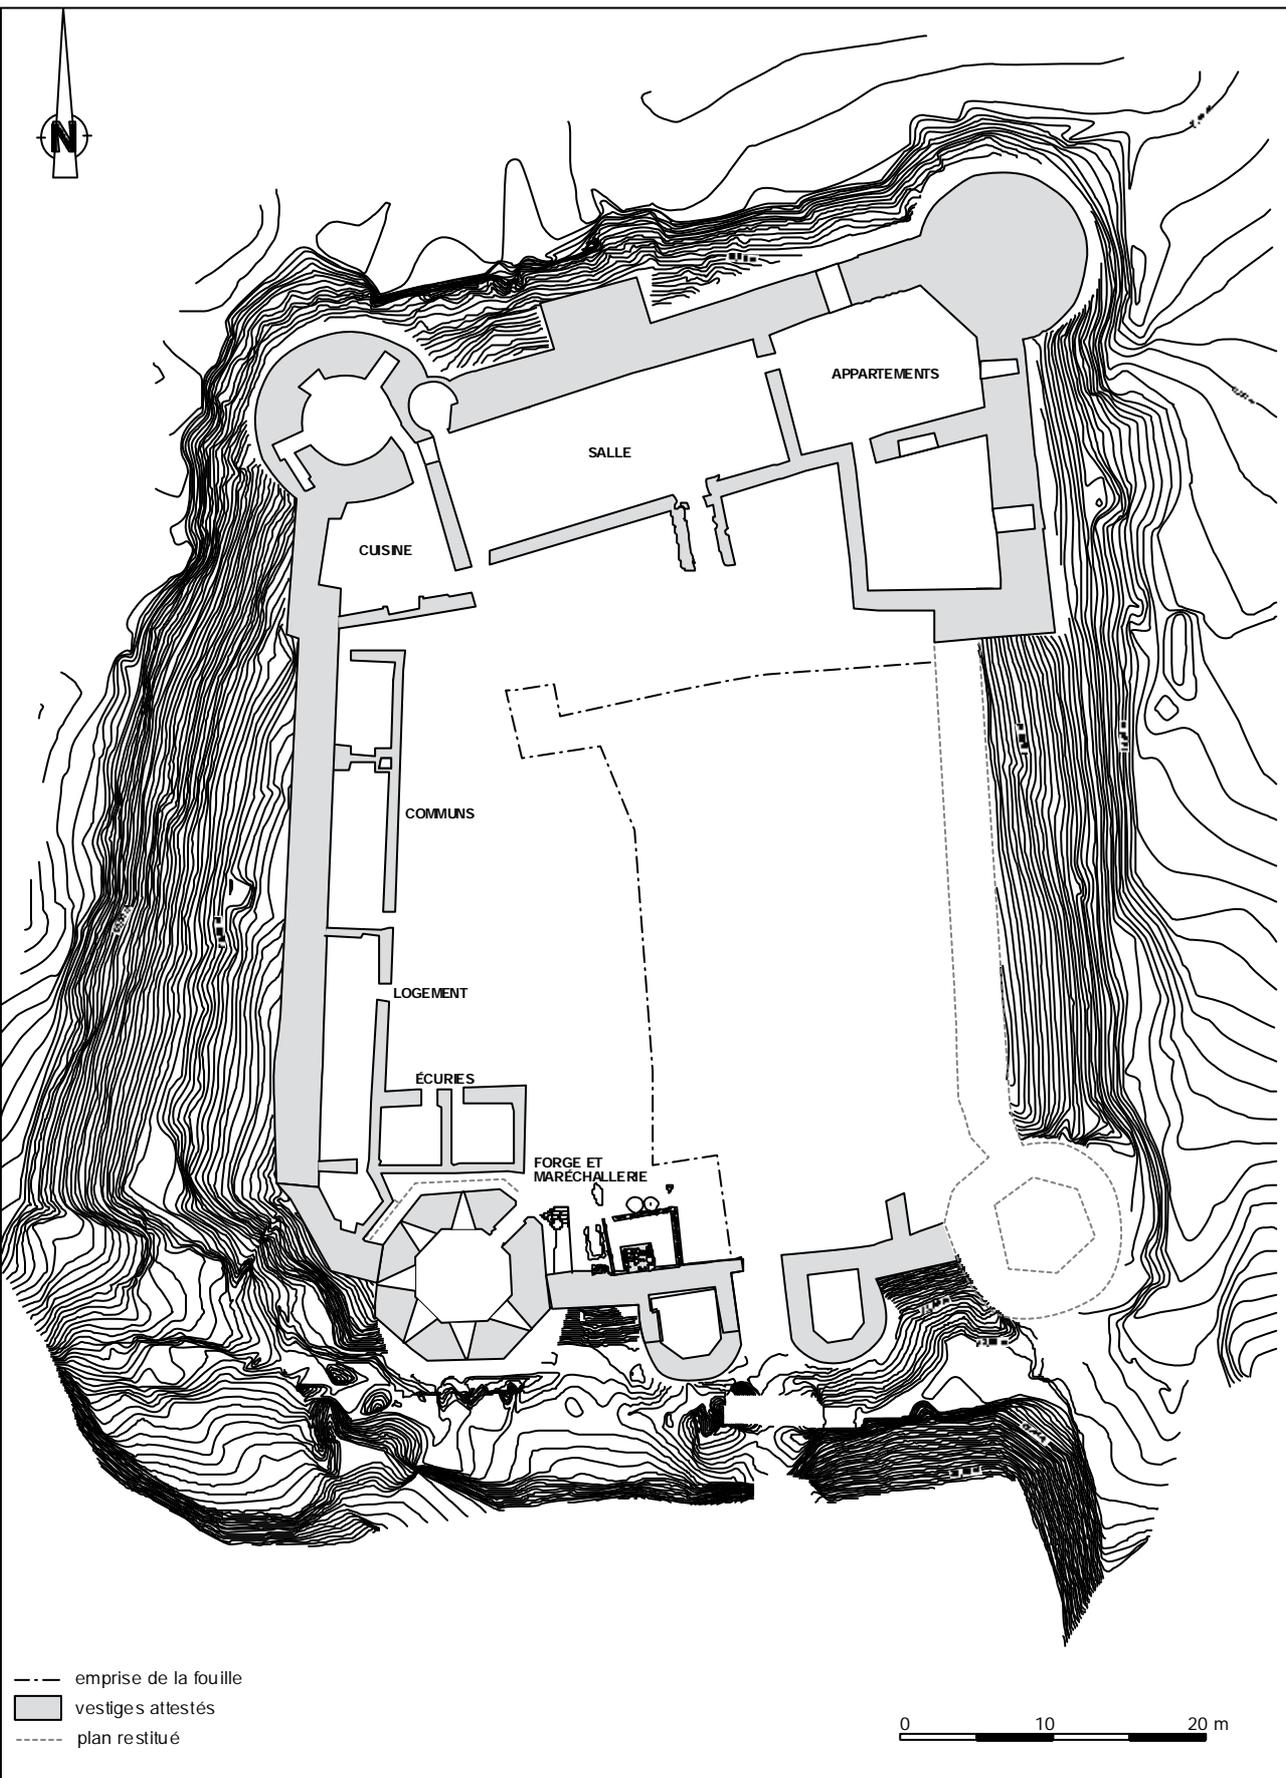
Figure 46 - Phase 4 - Plan restitué.
