LE CHÂTEAU DU GUILDO COMMUNE DE CRÉHEN (CÔTES-D'ARMOR)

FOUILLE PROGRAMMÉE ANNUELLE 2007

Rapport final d'opération
Laurent BEUCHET

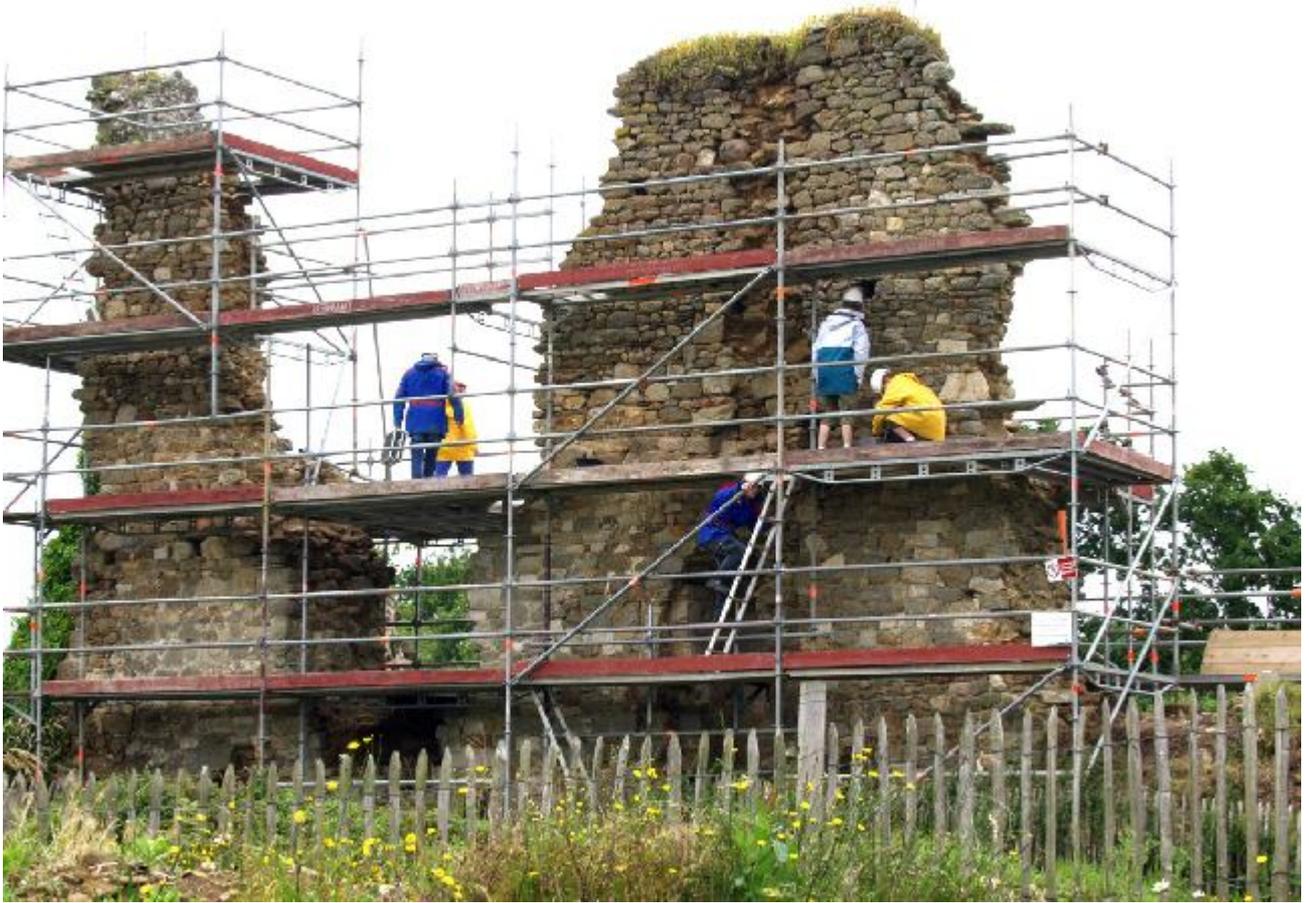
Figure 47 - Couraine est, vue générale de l'élévation intérieure.

a été réalisé préalablement à la pose des échafaudages. Ceux-ci ont été mis en place début juin et laissés à notre disposition pour une durée de deux semaines (Figures 47, 48 et 49). Cette période a permis de procéder au nettoyage des maçonneries et à l'analyse du bâti, ainsi qu'au complément des levés orthophotographiques par des levés manuels, pierre à pierre.

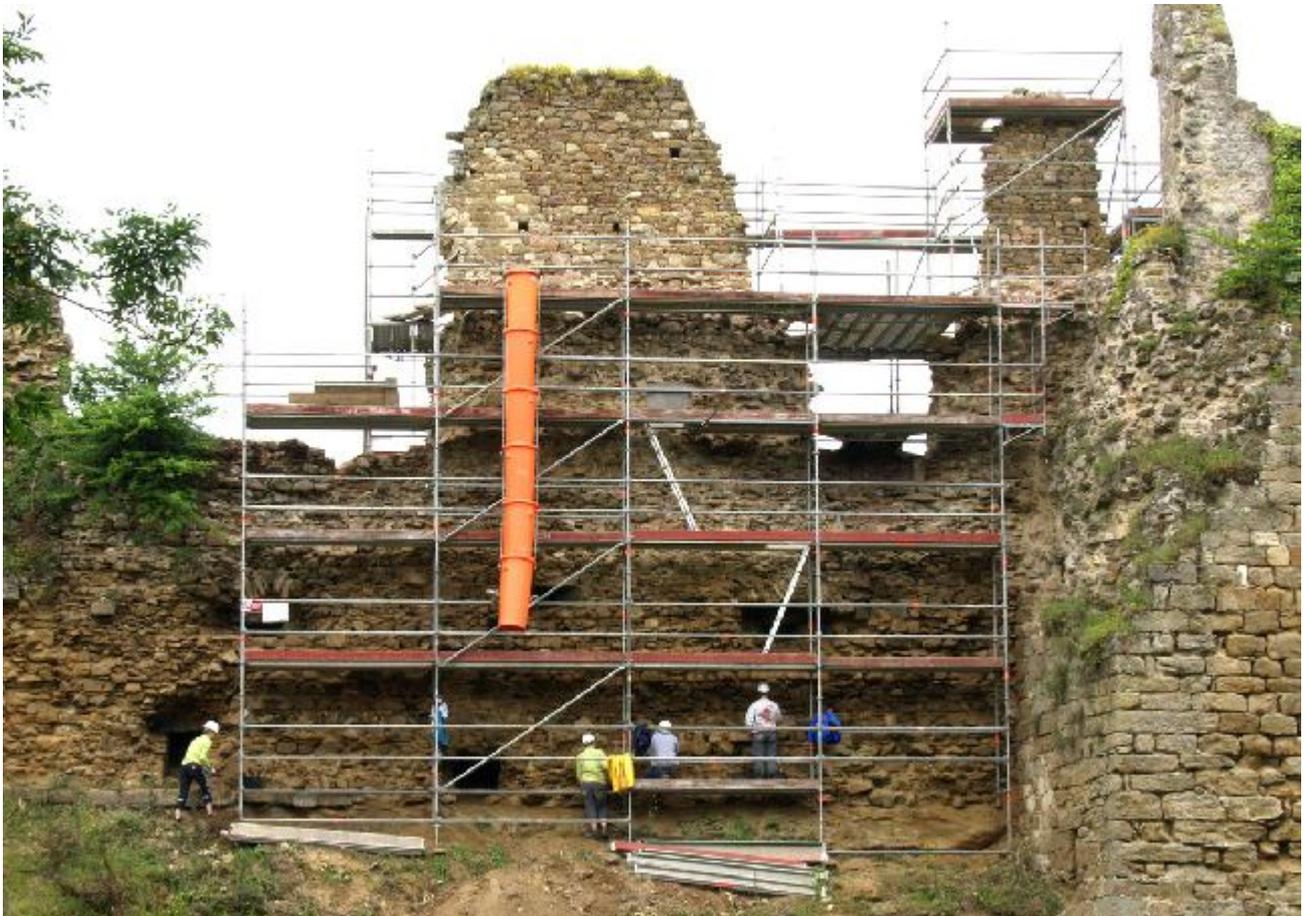
Figure 48 - Couraine est, vue générale de l'élévation extérieure.

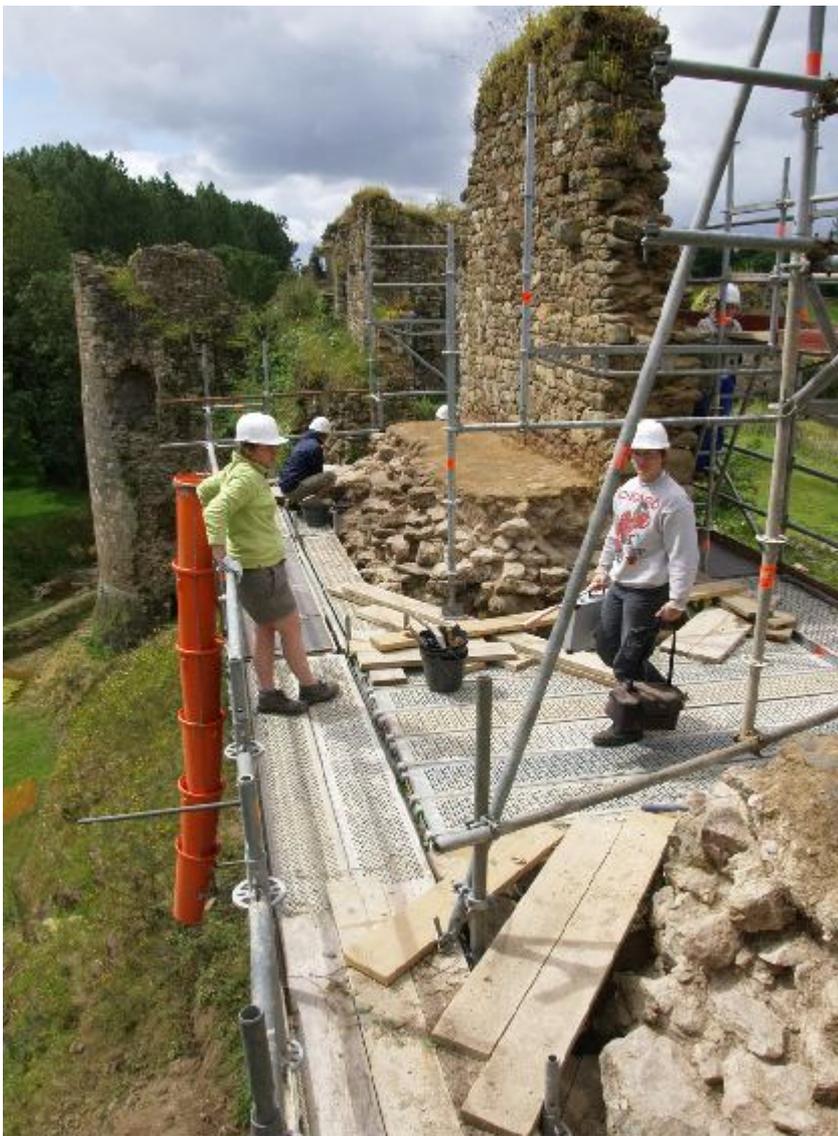
Figure 49 - Vue du chemin de ronde en cours de fouille.

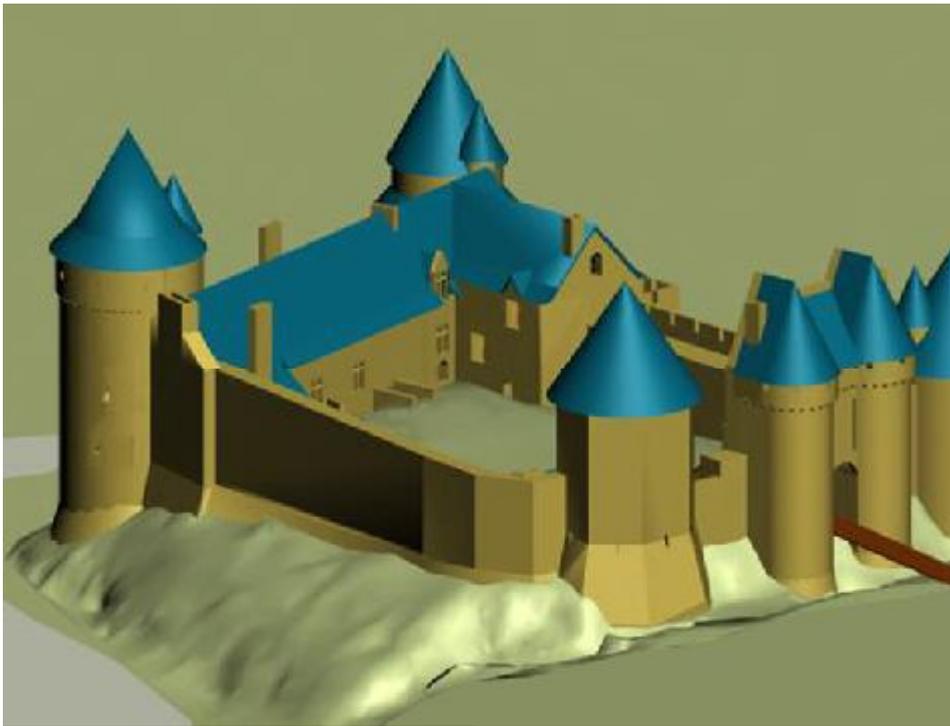
Figure 50 -
Phase 4,
milieu xv^e siècle
- Restitution
architecturale ; vue
générale depuis le
sud-ouest.

L'analyse des élévations, ainsi que les restitutions architecturales du logis nord réalisées par Elen Cadiou, sont aujourd'hui très avancées. Ces restitutions sont presque achevées pour les phases 3 et 4 (Figures 50, 51 et 52). Elles nous amènent à pousser plus loin la réflexion et parfois à modifier certaines interprétations ou attributions. Ainsi en est-il pour l'accroche des communs et de la cuisine de la phase 3 (Figure 38), mais aussi sur la restitution d'un étage supplémentaire à la tour nord-ouest ou d'un chemin de ronde non couvert au sommet de la courtine nord. Cette dernière hypothèse est renforcée par la (re)découverte d'un fragment de chêne au en pierre dans les éléments issus des niveaux de destruction du logis. L'hypothèse d'une surélévation complète du logis lors de la phase 4 (milieu XV^e) et la construction d'une salle haute sous charpente, présentée en 2000, semble même devoir être abandonnée.

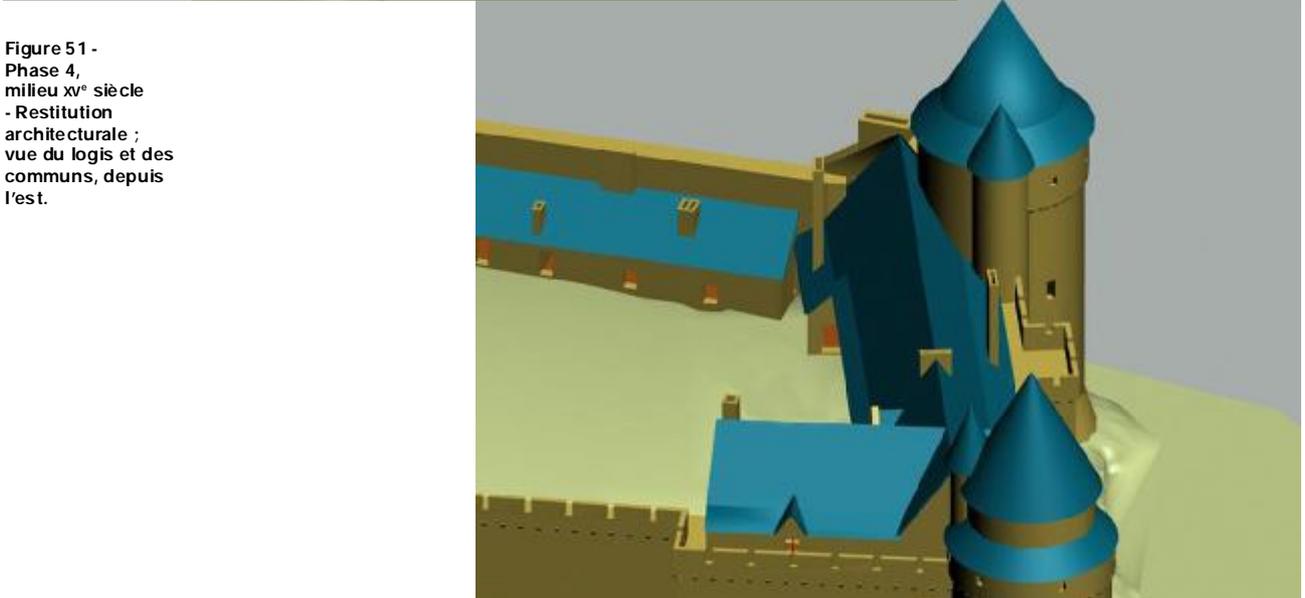
Figure 51 -
Phase 4,
milieu xv^e siècle
- Restitution
architecturale ;
vue du logis et des
communs, depuis
l'est.

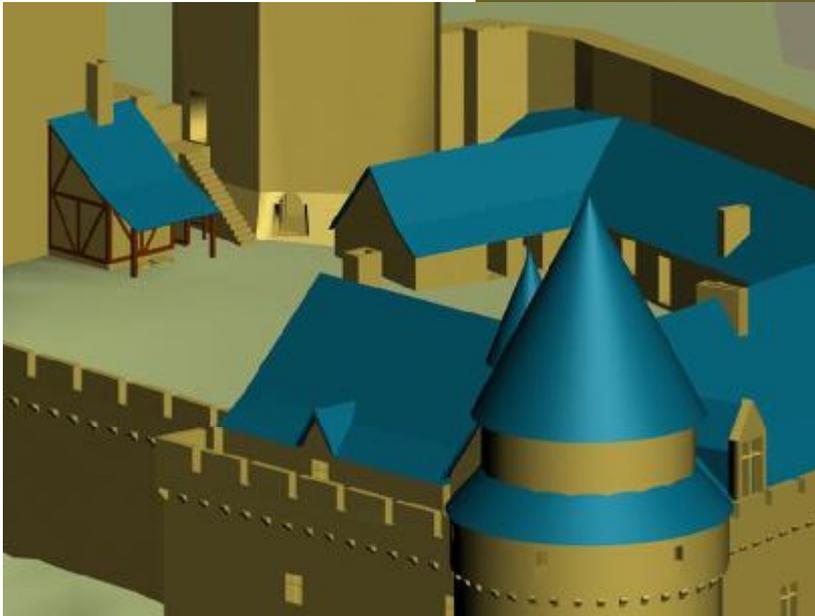
Figure 52 -
Phase 4,
milieu xv^e siècle
- Restitution archi-
tecturale ; vue de la
forge et de l'écurie,
depuis le nord-est.

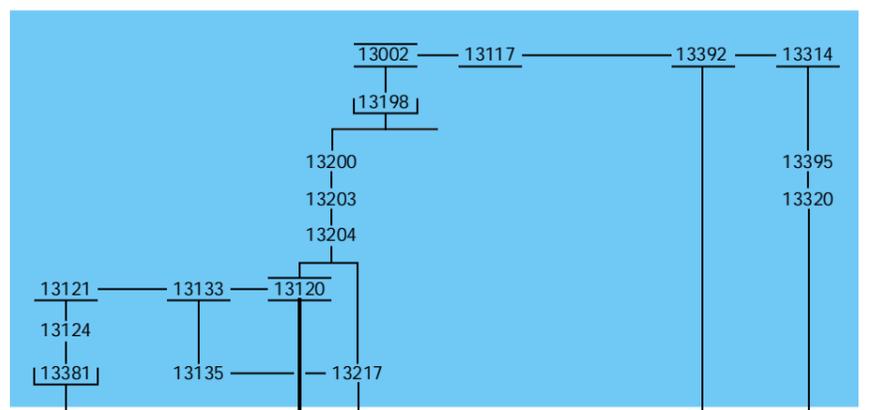
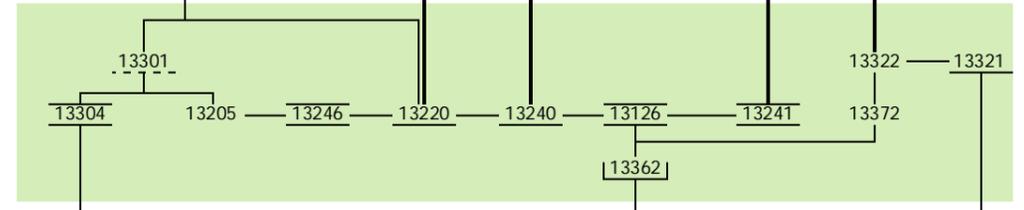
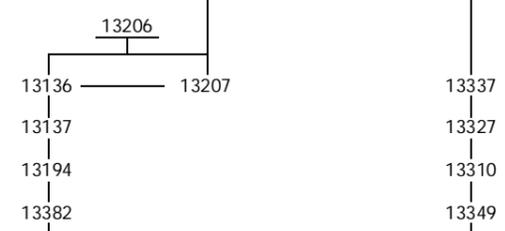
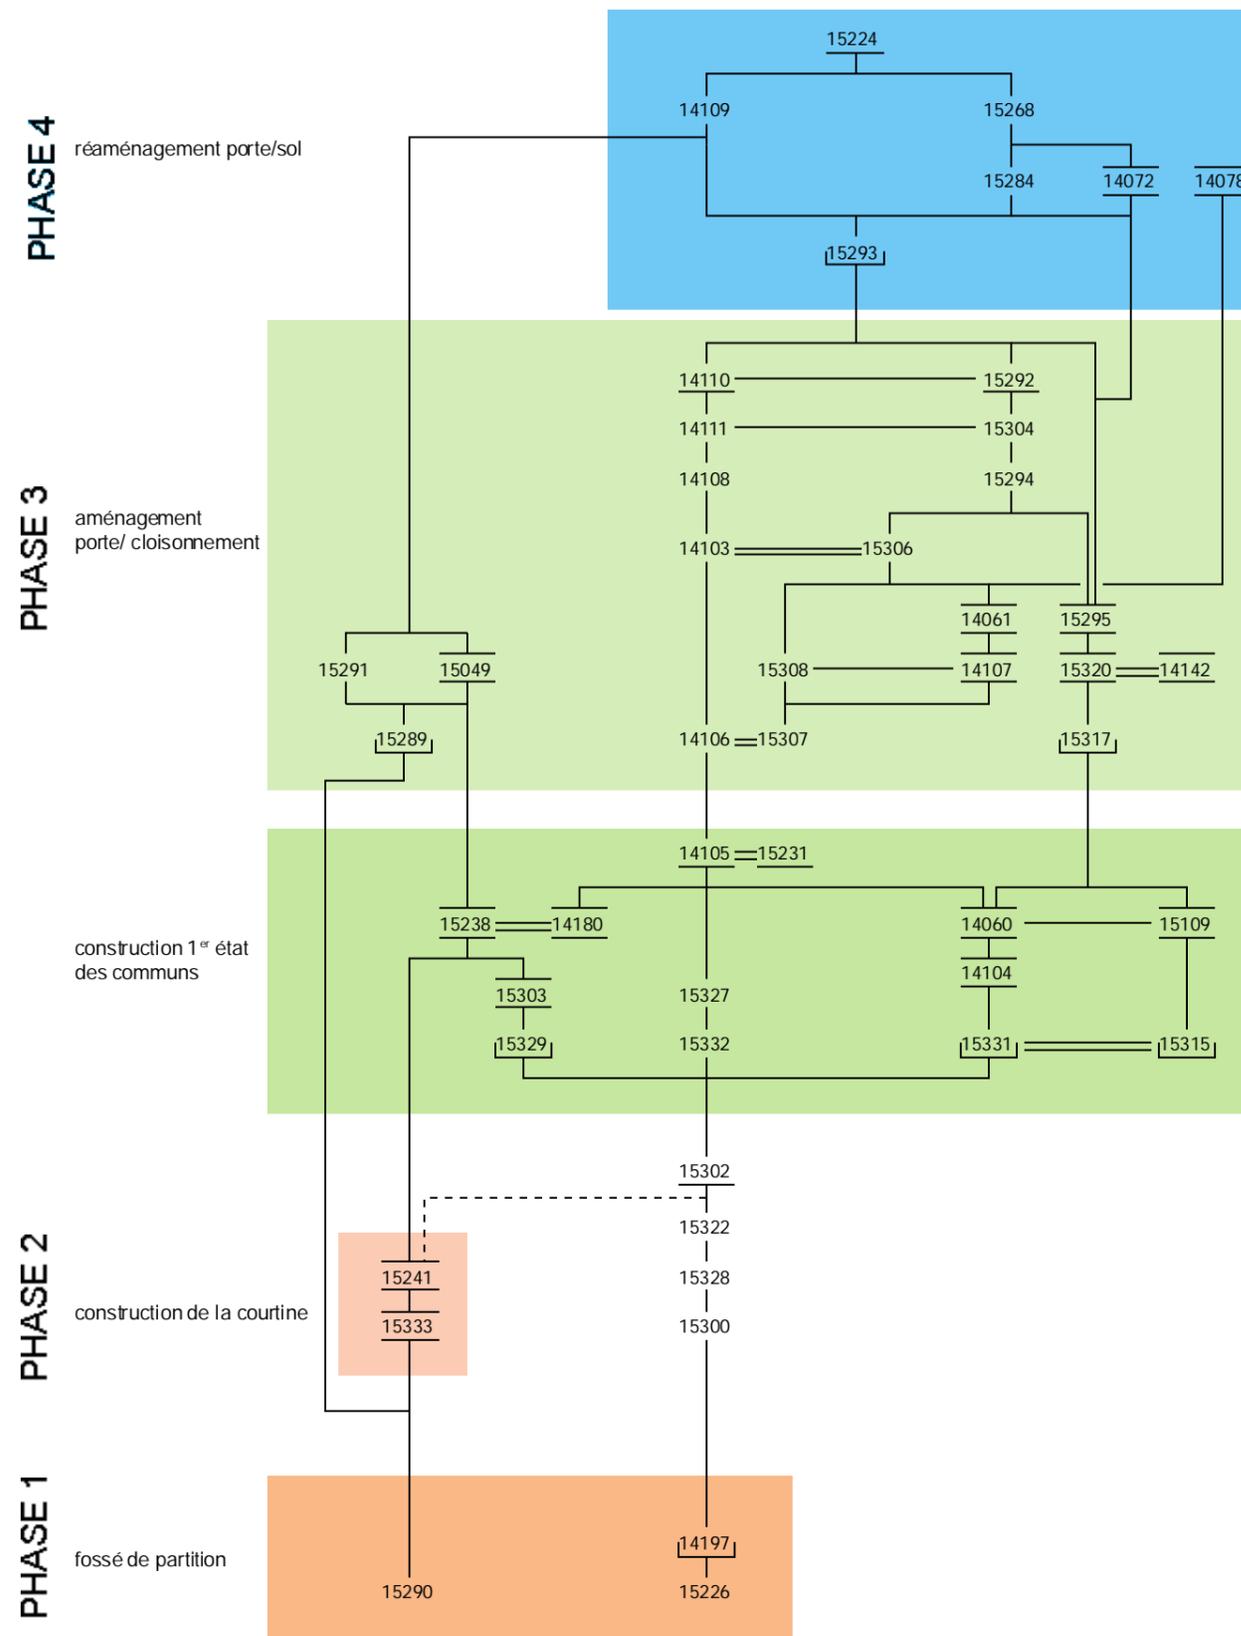
PHASE 4

agrandissement cuisine N-O
réduction des communs

modification accès
construction cuisine N-O

construction 1^{er} état
des communs
Cuisine

Digramme stratigraphique synthétisé
Vestiges des communs, zone 15
