Carhaix-Plouguer (Finistère, Bretagne) ZAC de Kergorvo

*Sondages complémentaires sur deux aménagements hydrauliques
en périphérie du chef-lieu de cité des Osismes*

*LOTTON Anne-Marie
Rapport de prospection thématique*

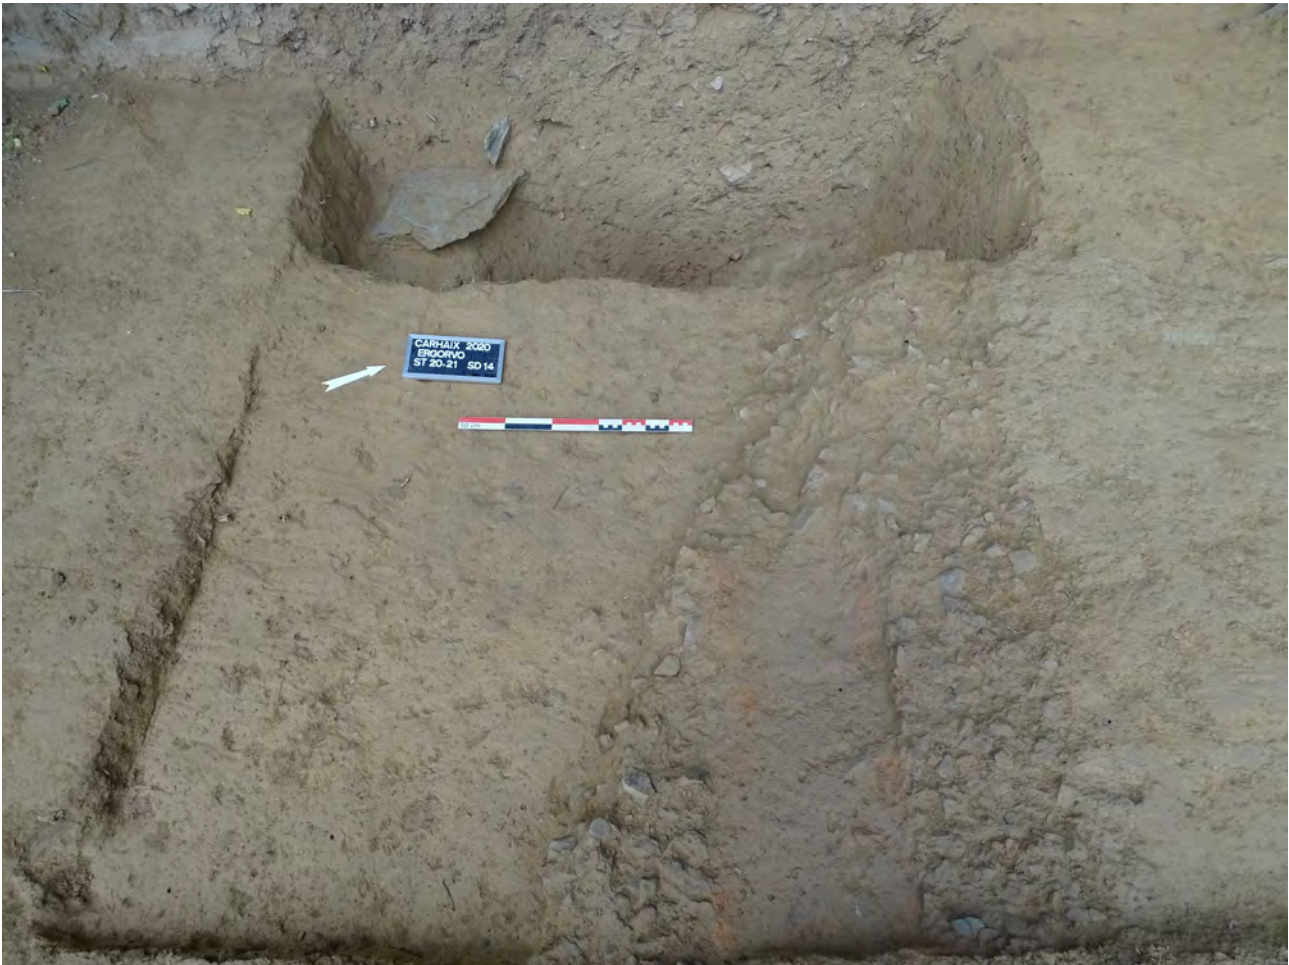
Figure 6: Vue de l'interruption de l'aqueduc recoupé par un ou plusieurs fossés postérieurs en limite de parcelle. Cliché : É. Philippe.

Ainsi, décevant nos attentes, son interruption n'a pas pu être observée, le tracé se poursuivant sans discontinuer jusqu'au talus formant la limite avec la parcelle contiguë B 27. À cet endroit précis toutefois, la conduite est recoupée par une structure fossoyée dont la lecture s'est avérée malaisée en raison des perturbations racinaires induites par la présence du talus (**fig. 6**). Il pourrait s'agir d'un, voire de deux, fossé(s) postérieur(s) à l'aqueduc (ST 20 et 21), qu'il est tentant de vouloir mettre en lien avec l'enclos du haut Moyen Âge mis au jour lors des fouilles réalisées en 2008-2009 par É. Philippe sur la parcelle adjacente (Philippe 2009). Bien que la conduite en béton soit interrompue, il n'est pas possible d'affirmer que nous ayons affaire ici à sa disparition définitive.

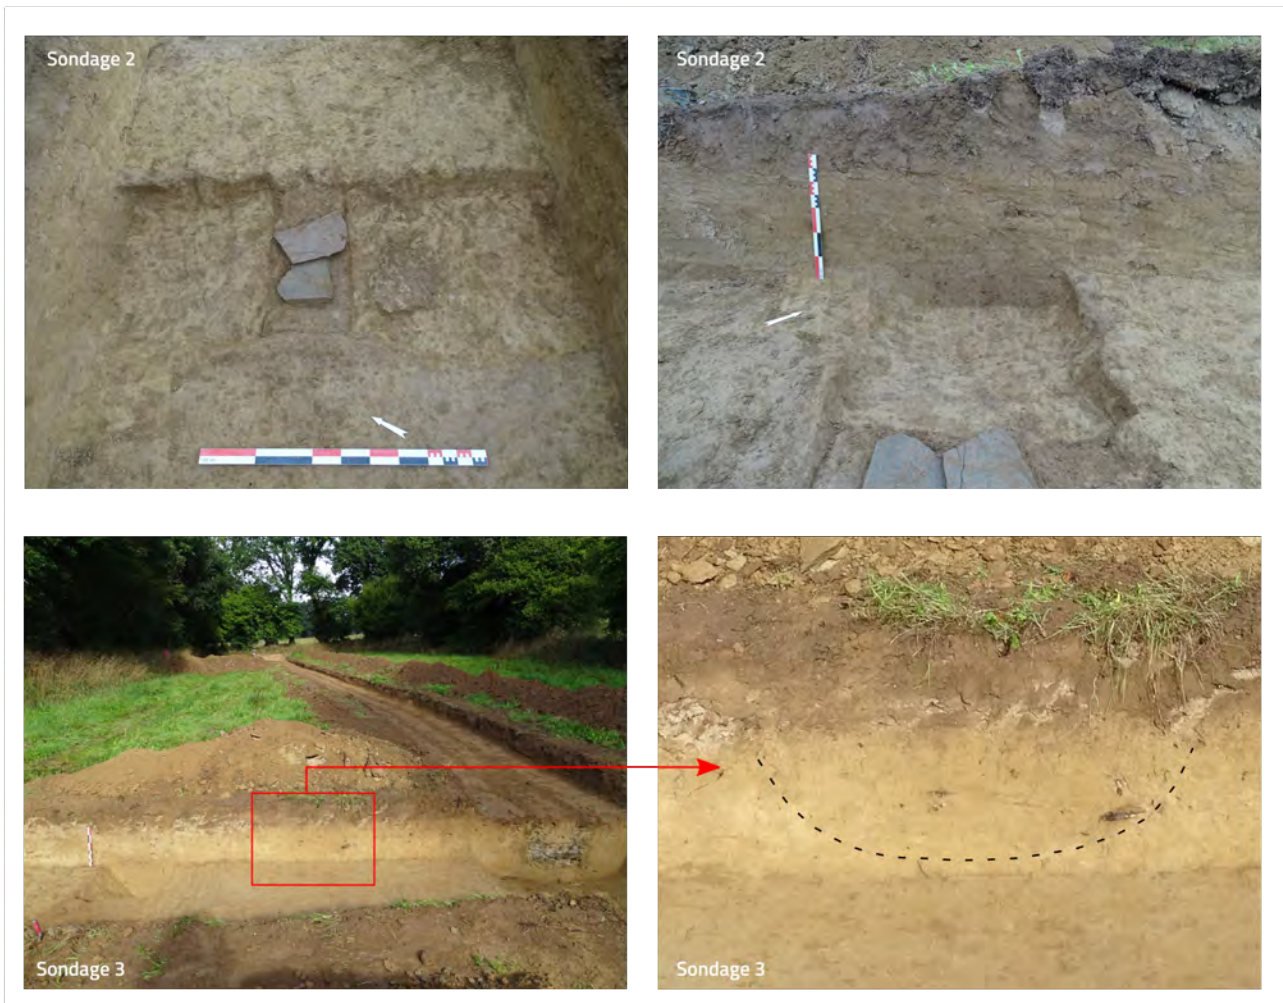
Figure 8 : Vues de l'aqueduc en bois au niveau des sondages 2 (à gauche) et 3 (à droite). Clichés : A.-M. Lotton et A. van de Luitgarden.

L'aqueduc en bois (ST 1), recherché à plusieurs reprises au moyen de transects perpendiculaires, n'a été mis au jour de manière certaine qu'au niveau du sondage 2 ; on croit le deviner en coupe au niveau du sondage 3 (fig. 8). En dépit d'une recherche appuyée, matérialisée par l'ouverture d'une large fenêtre, il n'a pas été repéré en limite ouest de la parcelle. La raison de cette « disparition » est liée à la nature des formations superficielles caractérisant la parcelle B 32, où le substrat rocheux est surmonté d'une épaisse couche d'argilites, puis de colluvions. Cela ne remet pas en cause la présence de la première version de la petite adduction, celle-ci ayant été observée quelques dizaines de mètres en aval, dans la parcelle B 27, où elle est du reste très bien conservée (Philippe 2009).

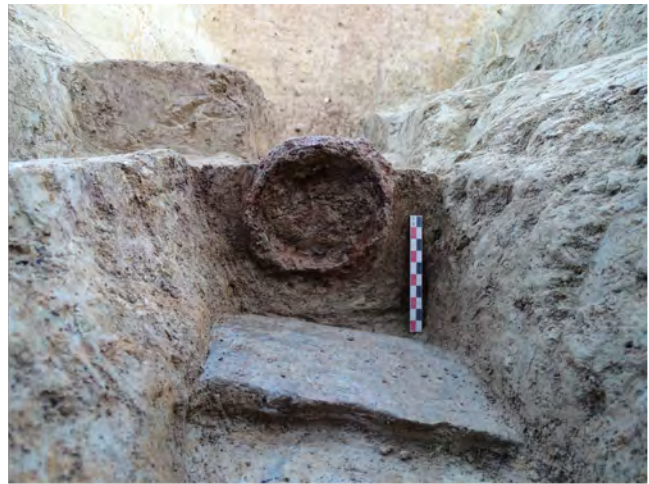
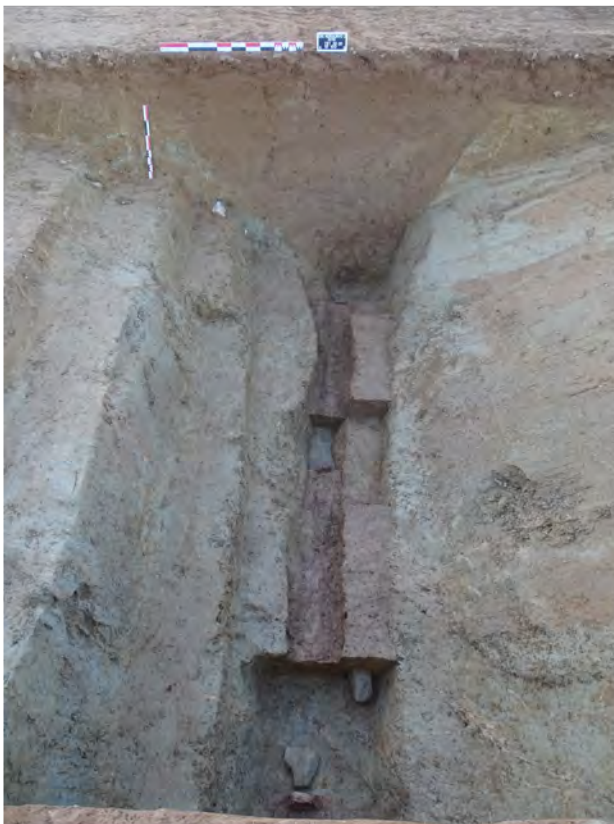
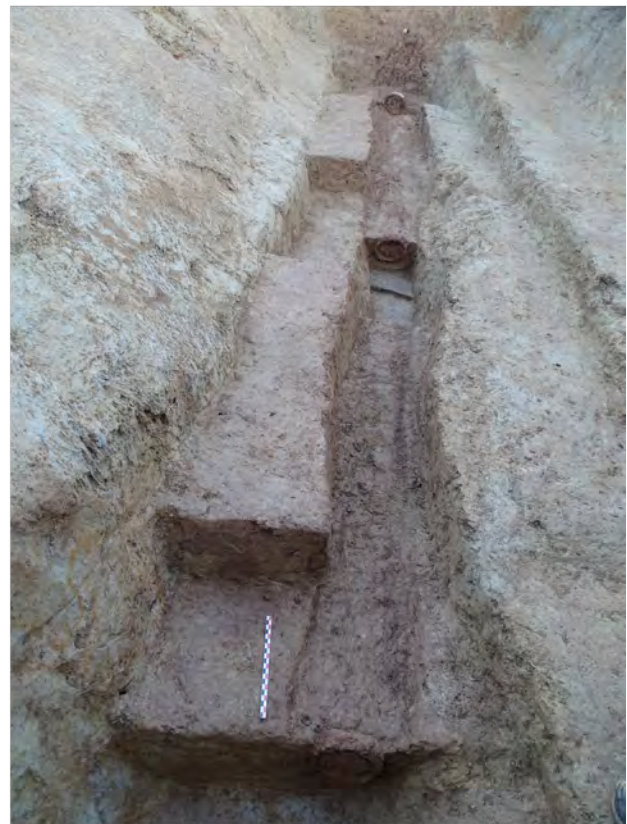
Vue de la frette ISO-7.

Vue du négatif du tuyau en cours de fouille, depuis l'ouest.

Vue de trois frettes en place dans le négatif du tuyau.

Figure 10 : Plan et vue de la conduite sous pression étudiée 2018 sur la parcelle B 960 (sondage 30). Cartographie : M. Quillivic, cliché : M. Grall © Èveha, 2018.

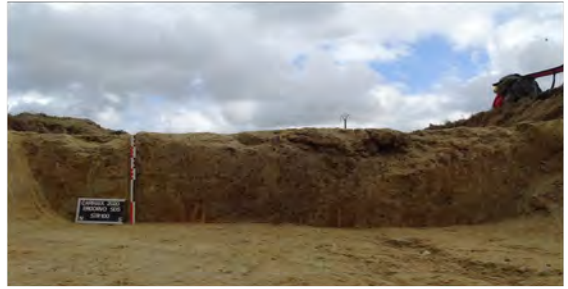
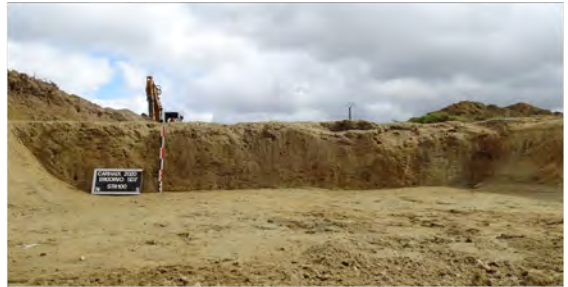
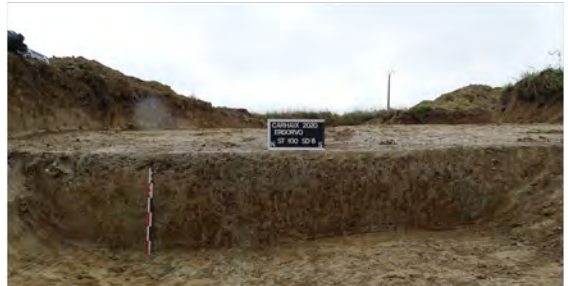
Figure 13 : Coupes et vue de la conduite en bois sous pression dans la parcelle B 19. Clichés, relevés et infographie : A. van de Luitgaarden © Èveha, 2020.

La situation est passablement différente dans la parcelle B 19, où elle a été sondée à trois reprises (sondages 5, 7 et 8, d'est en ouest ; **fig. 13**). On y observe en effet une diminution progressive, mais très nette, de la largeur comme de la profondeur de la tranchée d'installation du tuyau en bois. Ainsi, sa largeur passe de 1,40 m (au niveau du sondage 4) à environ 1 m (au niveau du sondage 8), et sa profondeur de 0,80 à 0,12 m. Caractérisé par une hydromorphie marquée (sédiment argileux de couleur gris bleuté, ponctué de très fréquentes inclusions et précipitations mangano-ferriques), son comblement n'a nulle part révélé le négatif du tuyau en bois. Un possible fragment d'emboîture métallique a néanmoins peut-être été retrouvé au niveau du sondage 5 (MET-1).
