Auray, Morbihan

# Commanderie du Saint-Esprit

Teddy Béthus

## II. Résultats

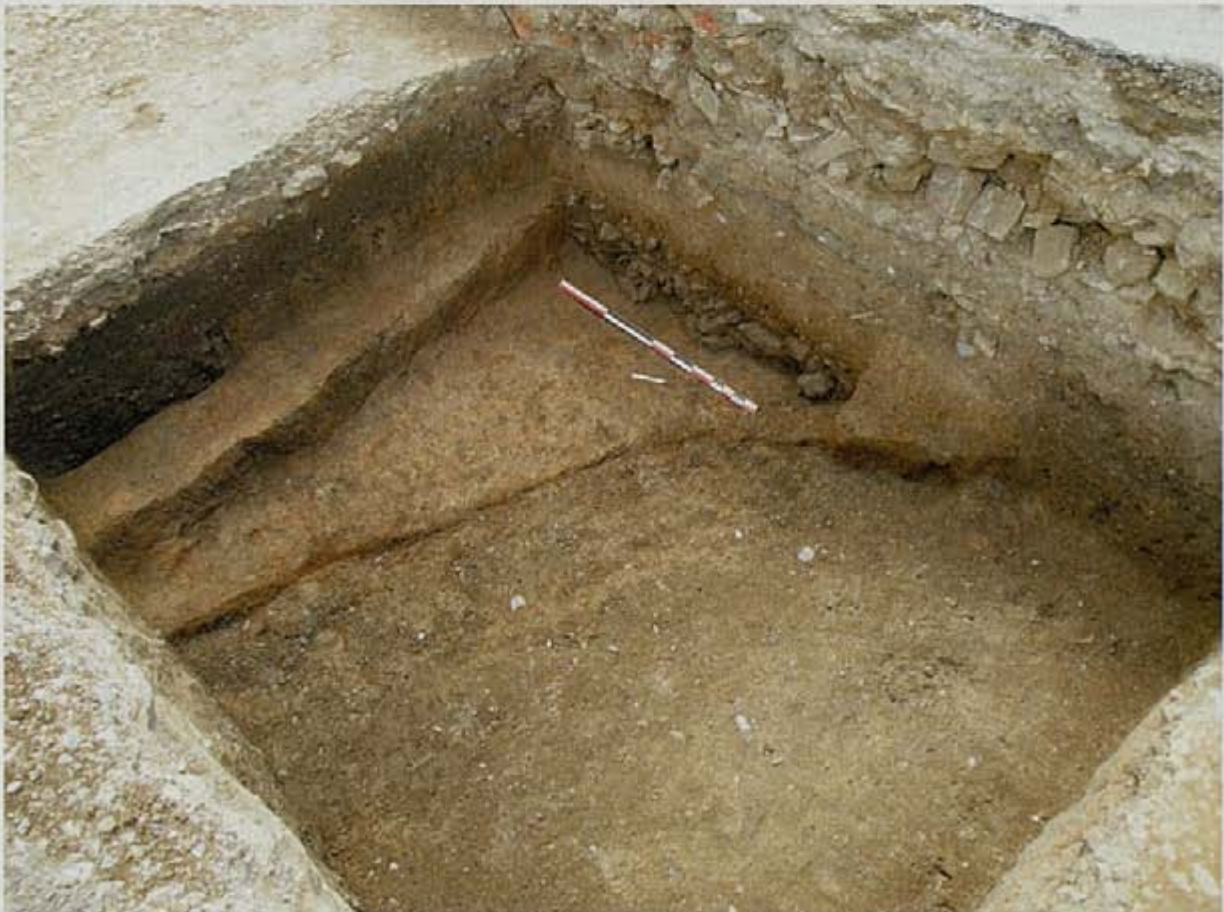
*Fig 17 Sondage profond ouvert dans la tranchée 2 avec à gauche le muré récupéré 2022 et à droite la fosse 2028*

Cette couche est traversée d'est en ouest par une maçonnerie aujourd'hui disparue et dont la seule tranchée de récupération est encore visible (2022). Le profil de cette tranchée permet de restituer une maçonnerie assez importante, large d'environ 1,30 m et fondée profondément, à une altitude de 48,50 m NGF (fig.17). Il pourrait s'agir du mur gouttereau sud du bâtiment visible sur le plan de 1730. L'absence dans les autres couches de niveau de démolition laisse croire que le démantèlement du bâtiment fut méthodique et organisé. Cette tranchée de récupération est elle-même recoupée par une vaste fosse comblée par un remblai hétérogène comprenant des cailloux de granit, des fragments de schiste, des plaquettes d'ardoises, des nodules de chaux et des fragments de terre cuite (2028).

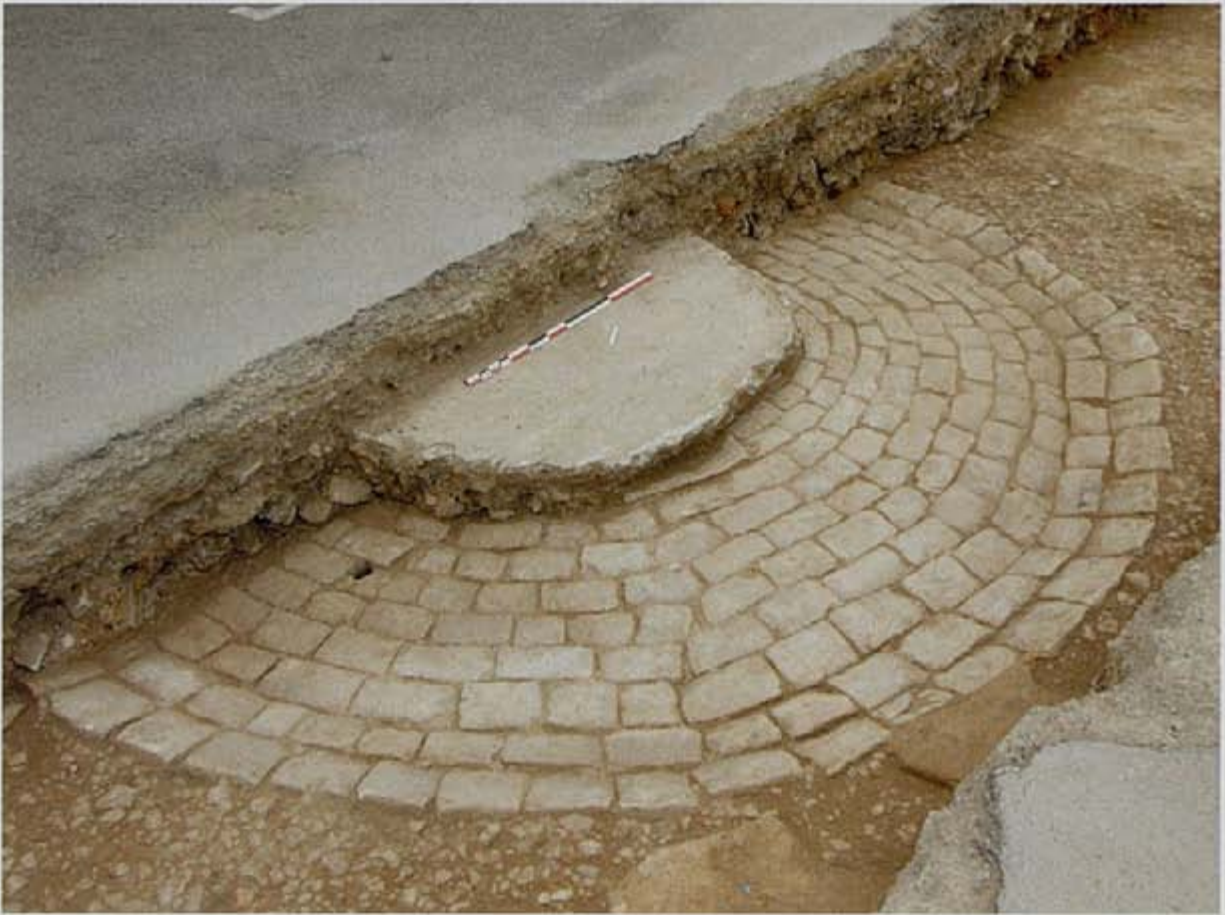
*Fig 19 Puits mis au jour dans le sondage 2*

L'ensemble est scellé dans le courant de l'époque contemporaine par un niveau de cour composé d'un cailloutis visible à une altitude moyenne de 49 m NGF. L'installation de ce niveau, fondé sur un radier de blocs de schiste, a probablement entraîné le terrassement des niveaux antérieurs associés au bâtiment d'époque moderne. L'emprise de ce sol occupe la totalité du sondage et pourrait s'étendre, bien qu'il ne soit pas visible dans la première tranchée, sur une partie importante de la cour. Il s'agit probablement de la cour de l'ancienne caserne Duguesclin qui occupe le site de façon permanente à partir de 1832. Le mobilier archéologique collecté dans les niveaux d'occupation est daté de cette période, entre le XIXe et le XXe siècle. Au centre du sondage, ce niveau de cour est associé à un puits récemment condamné par une dalle de ciment qui n'a pas été arraché pour des raisons de sécurité. La margelle de ce puits a été détruite, mais son pourtour, aménagé avec un sol de gros pavés rectangulaires disposés pour former un caniveau, est encore parfaitement conservé. Les différents plans de la caserne réalisés à partir de 1832 confirment la présence, dans ce secteur, de ce puits (fig.19). Deux autres puits creusés plus à l'est apparaissent par ailleurs sur ces mêmes plans.

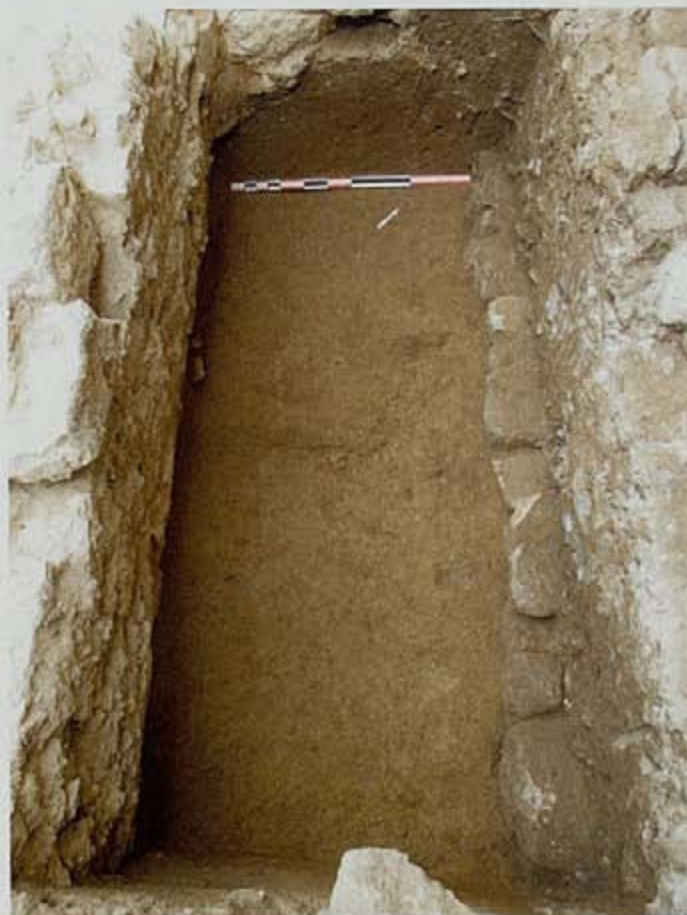
Fig 20 Ressaut de fondation supposé du mur gouttereau sud de la chapelle

Le vestige le plus ancien découvert dans ce sondage concerne une portion de mur parallèle au mur gouttereau de la chapelle, apparu dans la banquette de fouille nord (3005). L'impossibilité de fouiller cette banquette, pour ne pas fragiliser le mur gouttereau de la chapelle déjà détérioré à cet endroit, n'a malheureusement pas permis de dégager davantage cette maçonnerie. Une seule assise, composé de blocs de schiste, a été observée à une altitude de 47,34 m NGF. La nature de cette maçonnerie est difficile à interpréter, mais pourrait servir de banquette de fondation au mur gouttereau sud de la chapelle (fig.20).
