PROJET ARCHEOLOGIQUE

DE CORSEUL

Sondage Temple du Haut-Bécherel

Le temple du Haut-Bécherel

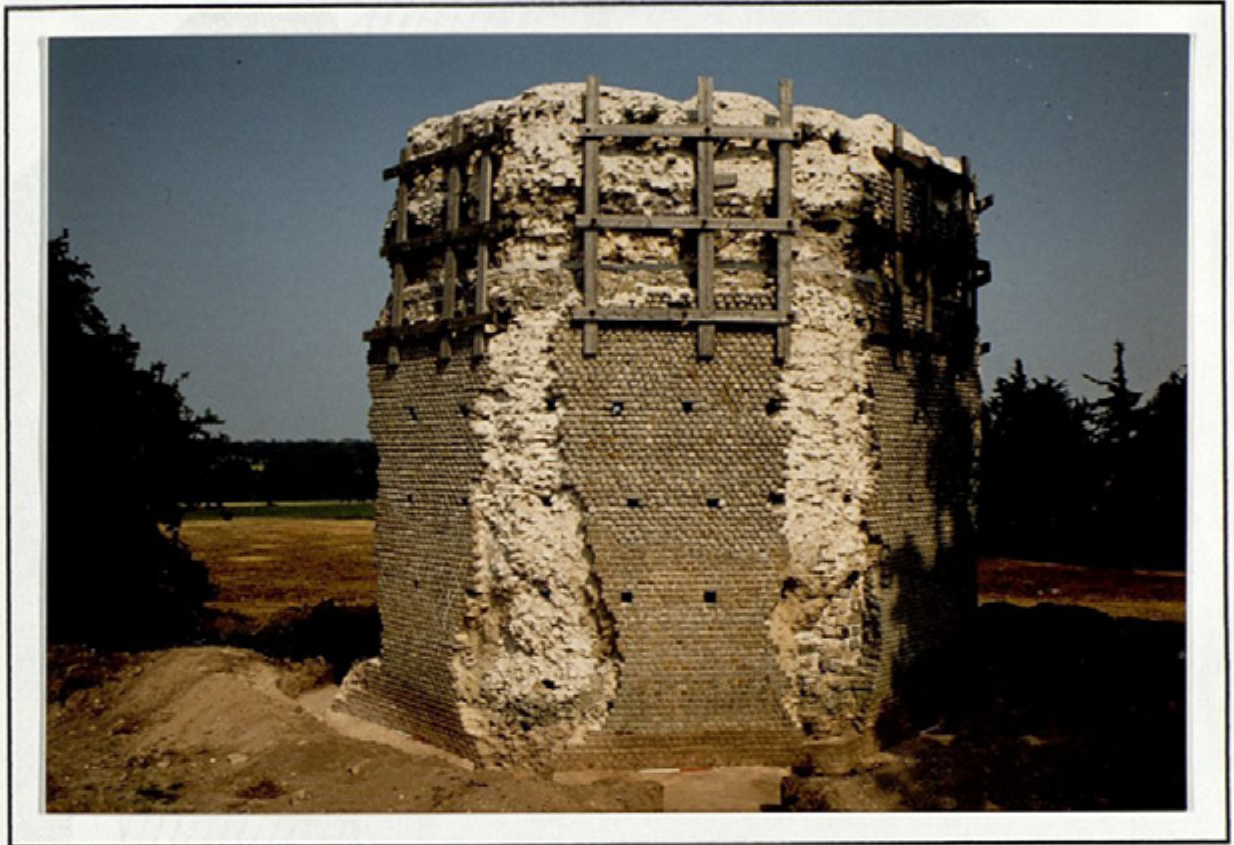
Vue du temple du Haut-Bécherel pendant les sondages avant les restaurations.

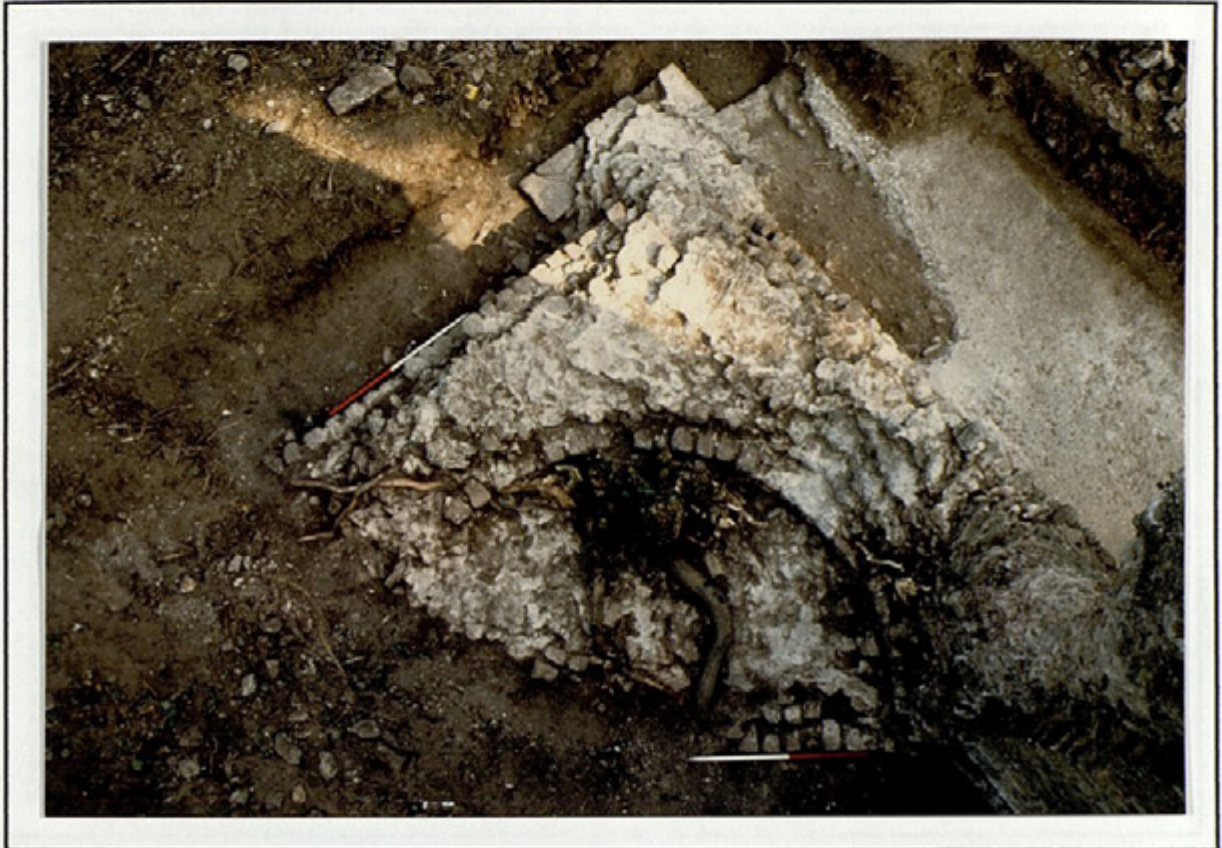
Temple du Haut-Bécherel : Angle sud-est de la *cella* ayant conservé son exèdre.

D'autre part, les sondages viennent confirmer, à quelques détails près, le plan dressé par E. Fournier. A l'intérieur de la *cella*, l'entrée située à l'est, est bordée de chaque côté par deux absides semi-circulaires formant les angles intérieur nord-est et sud-est. Seule l'abside sud-est est conservée. La forme hexagonale de l'intérieur de la *cella* se retrouve en fait uniquement au niveau des fondations. L'entrée monumentale de la *cella* et son angle nord-est ont complètement disparu. Nous ne sommes pas intervenus sur cette zone mais avant notre opération, de nombreux trous de

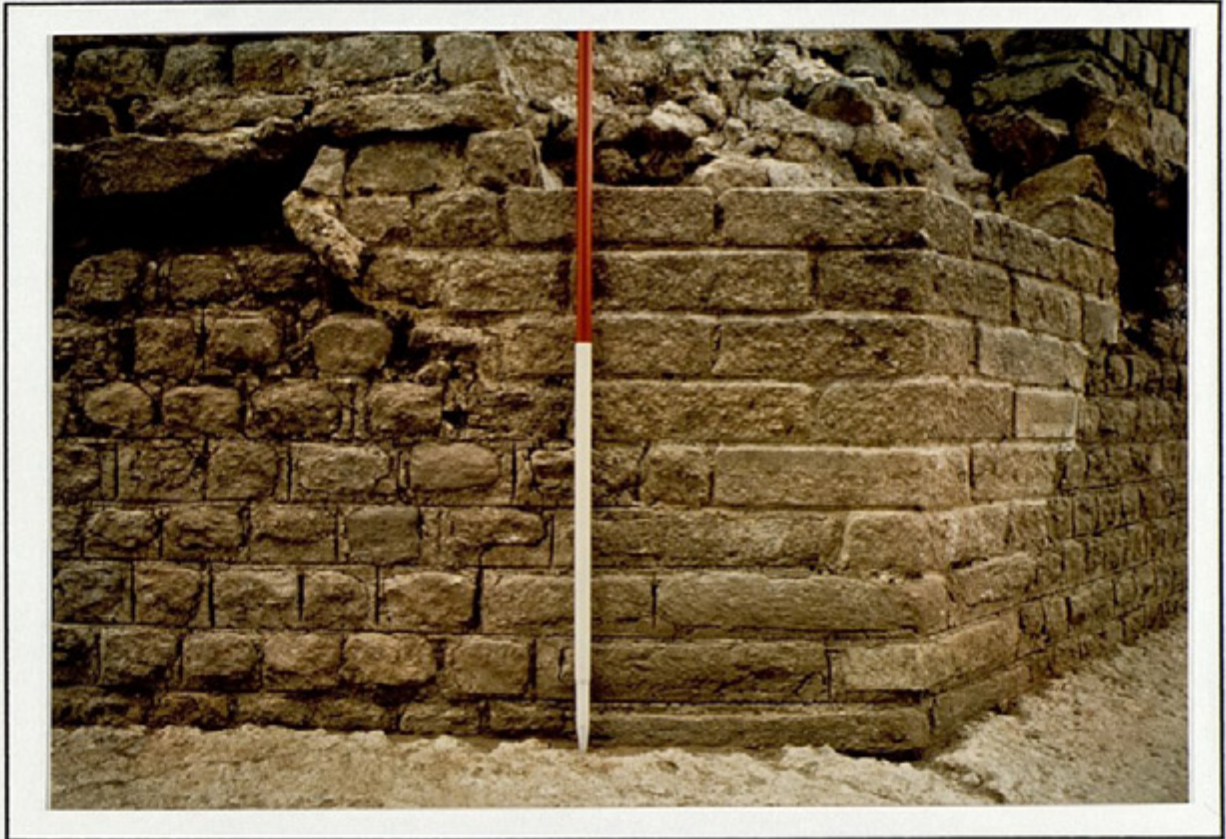
Temple du Haut-Bécherel, angle des pans extérieurs 1 et 2. Les joints au fer de la partie basse montrent que les trois premières assises sont d'origine. Les autres blocs d'angle ont probablement été remontés lors d'une restauration.

L'étude du mur antique à partir de sa base nous aura également permis de faire quelques constats intéressants. A l'intérieur de la *cella*, des trous de fixation et des résidus de mortier de tuileaux confirment l'existence d'un revêtement mural comme l'indiquait en 1869, E. Fournier. Nous avons pu recueillir dans les déblais des sondages quelques fragments de dalles polies en schiste et en marbre blanc. L'extérieur du mur, dans le déambulatoire, ne semble pas avoir fait l'objet d'un même traitement. Le sol vient buter directement contre le pied du mur et, il n'y a pas ici la rigole, comme à l'intérieur, qui permettait d'insérer la dalle verticale dans le béton. La base du mur, sur environ 1 m de haut, est parfaitement conservée. Quelques pierres d'angle d'origine sont encore en place et les joints antiques sont marqués au fer.

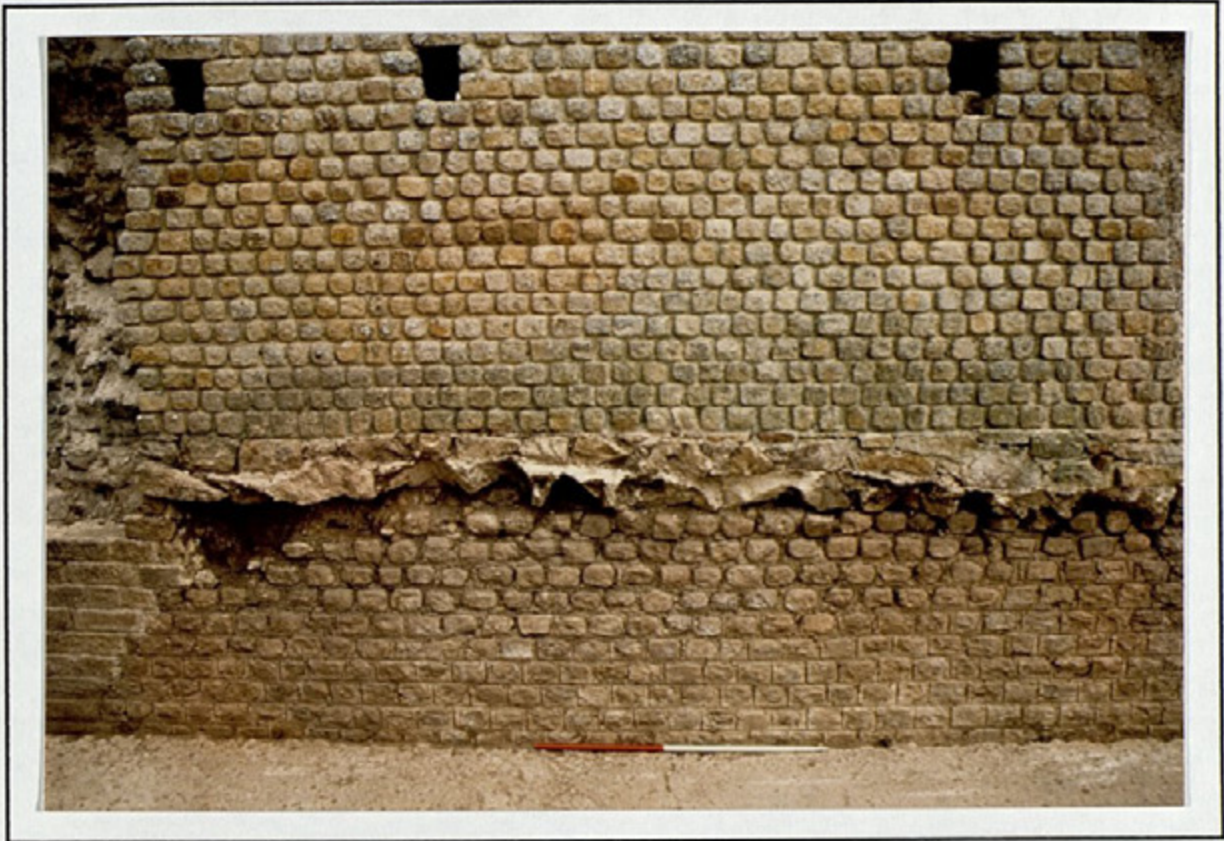
Temple du Haut-Bécherel, pan extérieur 1. Vue des gros blocs disposés au-dessus du parement d'origine et servant de fondation et de niveau plan aux nouvelles assises remontées lors des restaurations du siècle dernier.

Le parement du mur de la *cella* ne présentait pas une grande homogénéité. Il était clair que quelques portions avaient fait l'objet de consolidations ou de restaurations. Le dégagement de la base originale du mur nous a permis de constater qu'une grande partie des parements découlait d'un remontage récent, probablement de la fin du siècle dernier. En fait sont d'origine, les parties basses enfouies et les parties hautes. Il semblerait que uniquement les moellons facilement accessibles aient été arrachés. Le remontage récent aura eu pour effet de masquer le blocage intérieur visible à hauteur des yeux et de joindre les deux parties conservées (haut et bas). L'hétérogénéité de la restauration montre en tout cas que cette entreprise s'est effectuée en plusieurs étapes. Le pan extérieur 1 est un exemple parfait de cette restauration récente. Dans cette partie du site, la base du mur était cachée par un monticule de terre important. Après enlèvement, il s'est avéré que celui-ci servait simplement à dissimuler un blocage peu soigné destiné à assurer une assise horizontale au-dessus de laquelle ont été régulièrement disposés les petits moellons cubiques reprenant le parement. L'étude de ces reprises montre que sur tous les pans, le nouveau parement ne reprend pas scrupuleusement l'alignement vertical antique. Sur le pan extérieur 1, on peut noter un décalage de 5 cm en moyenne entre le bas de la restauration et le mur antique sous le blocage grossier. Il apparaît également que les assises remontées, il y a un siècle, se détachent lentement du blocage antique et forment un léger bombement perceptible à l'œil nu sur certains pans.
