Étude historique, prospection géophysique, analyse architecturale des vestiges médiévaux du carré claustral et du secteur sud-est

Abbaye de Bon-Repos

Histoire architecturale et implantation dans le paysage de l'abbaye cistercienne de Bon-Repos du XIII^e au XVIII^e siècle.

Code opération : 5836

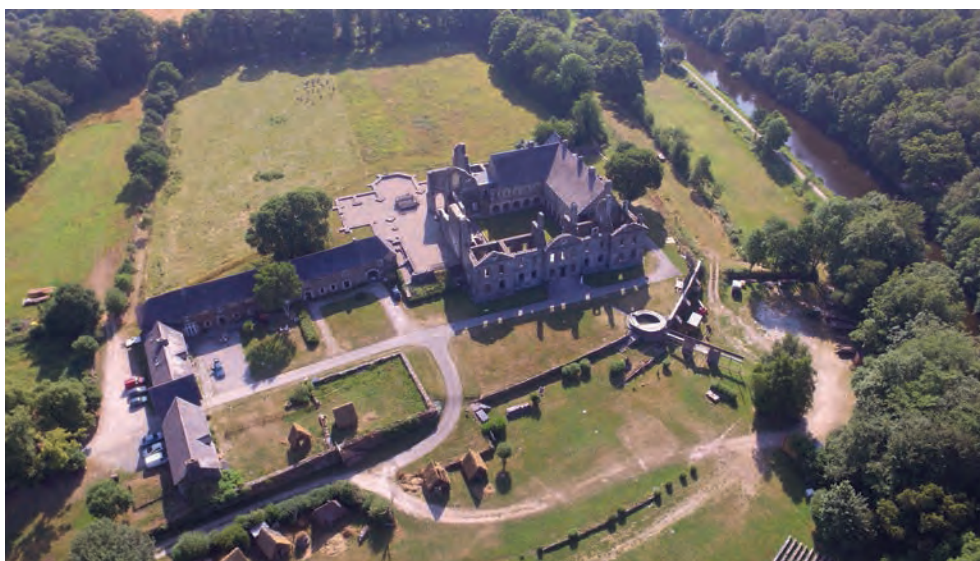
Illustration 3 : Vue aérienne depuis l'ouest de l'abbaye de Bon-Repos (Cl. R. Peron).

L'ensemble de l'enclos monastique conserve assez d'éléments de nature variée pour bien comprendre la répartition interne des espaces tout comme l'organisation architecturale sur le temps long (III. 3). L'abbaye est construite sur la partie basse d'un promontoire, naturellement en forme d'éperon, surplombant le Blavet d'environ 6 m (III. 4). La délimitation de l'abbaye, même incomplète, est parfaitement restituable pour l'époque moderne. La clôture mesure 1 112 m de long et renferme un espace de 7,7 ha. Cette vaste surface est probablement le résultat d'un agrandissement du domaine immédiat de l'abbaye à l'époque moderne. Au Moyen Âge, l'enclos semble être plus petit, avec une estimation d'environ 5 ha, qui exclut pour cet état hypothétique, tout ou partie de la plaine alluviale du Blavet. La plateforme sommitale est divisée en trois grands ensembles (III. 4) :

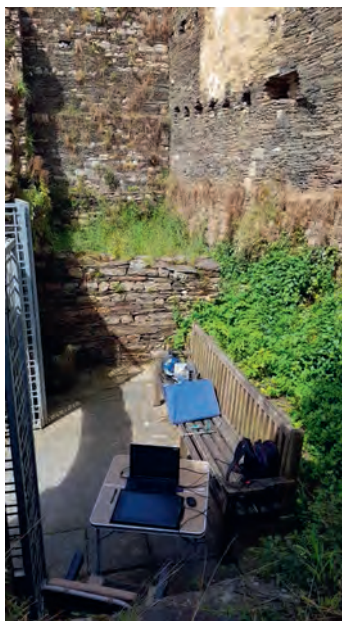
Illustration 8 : Détail de l'installation informatique sur le terrain mise en place pour l'analyse du bâti.

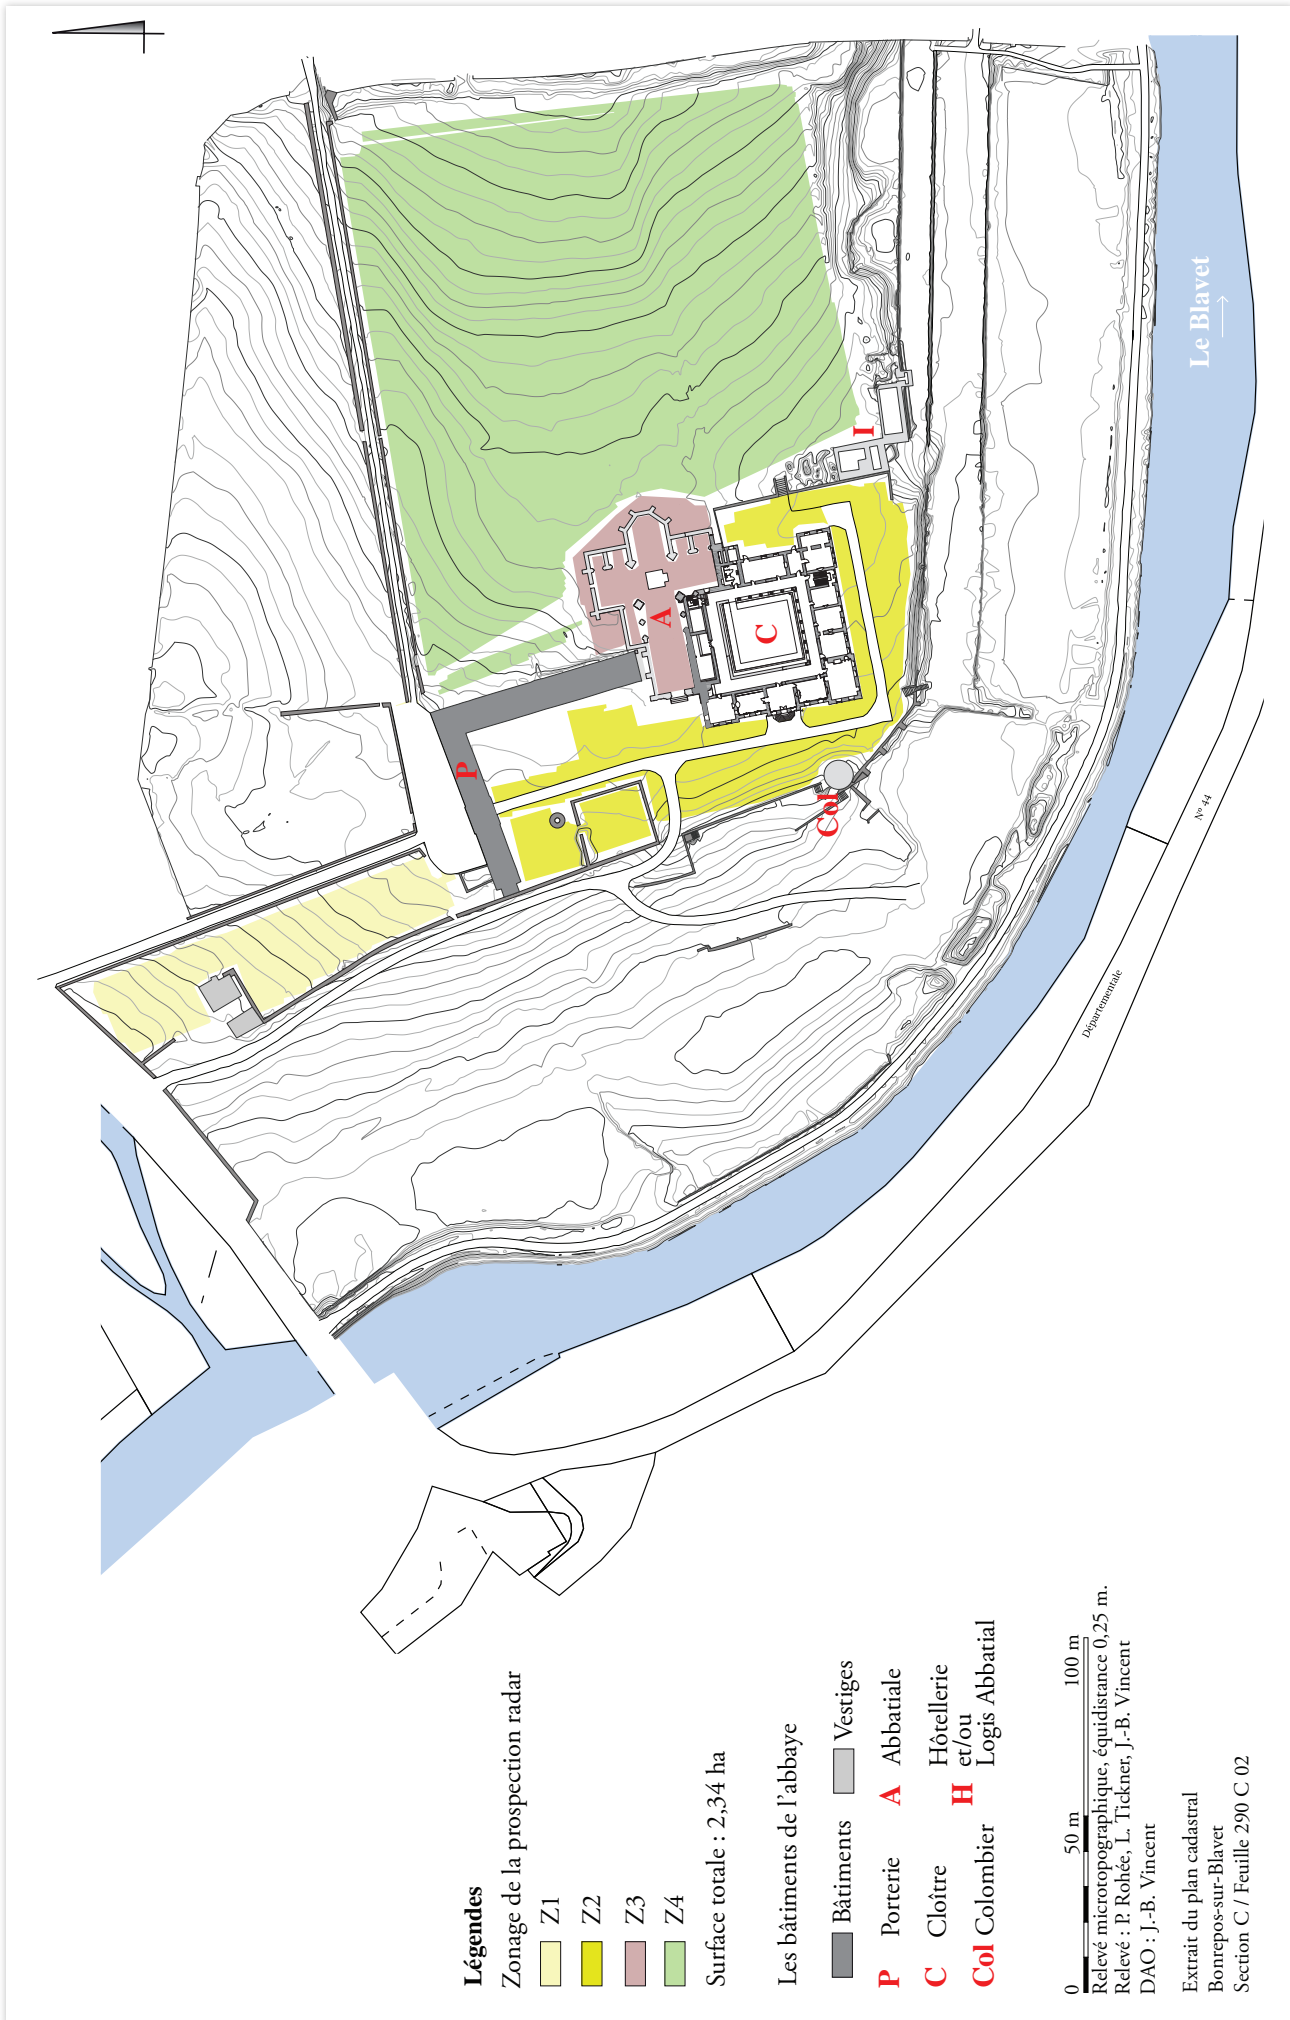
Illustration 9 : Zonage de la prospection géophysique menée à l'abbaye de Bon-Repos.

- » Zone 1 – Le secteur extramuros de la porterie avec une organisation spatiale qui reste encore très floue.
- » Zone 2 – Les abords immédiats du carré claustral en bordure de plateforme. Nous recherchons ici les réseaux hydrauliques et les bâtiments antérieurs au XVIII^e siècle.
- » Zone 3 – L'intérieur de l'abbatiale. L'extrémité orientale est reconstruite au XVIII^e siècle et nous ne savons pas si les proportions d'origine sont conservées. La prospection pourrait révéler le plan d'une église antérieure, si celle-ci est plus petite.
- » Zone 4 – Ce secteur pourrait correspondre à l'emplacement d'un logis abbatial dont les vestiges ont été perçus dans les années 1980.

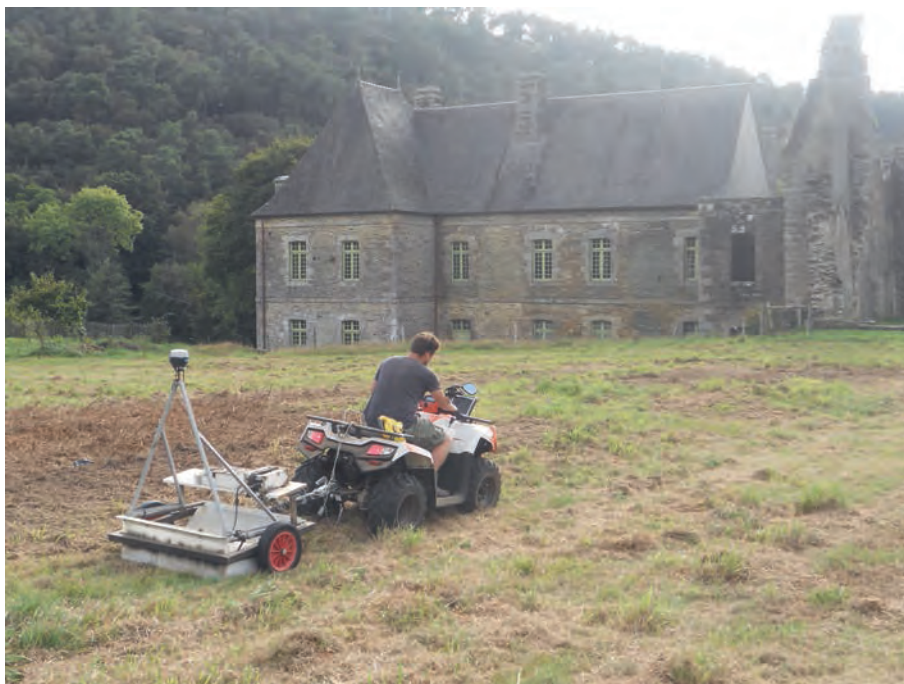
Illustration 10 :
Prospection géophysique
en cours par la société
Analyse-GC dans la
parcelle située à l'est
du carré claustral
(Cl. P. Guillosoy).

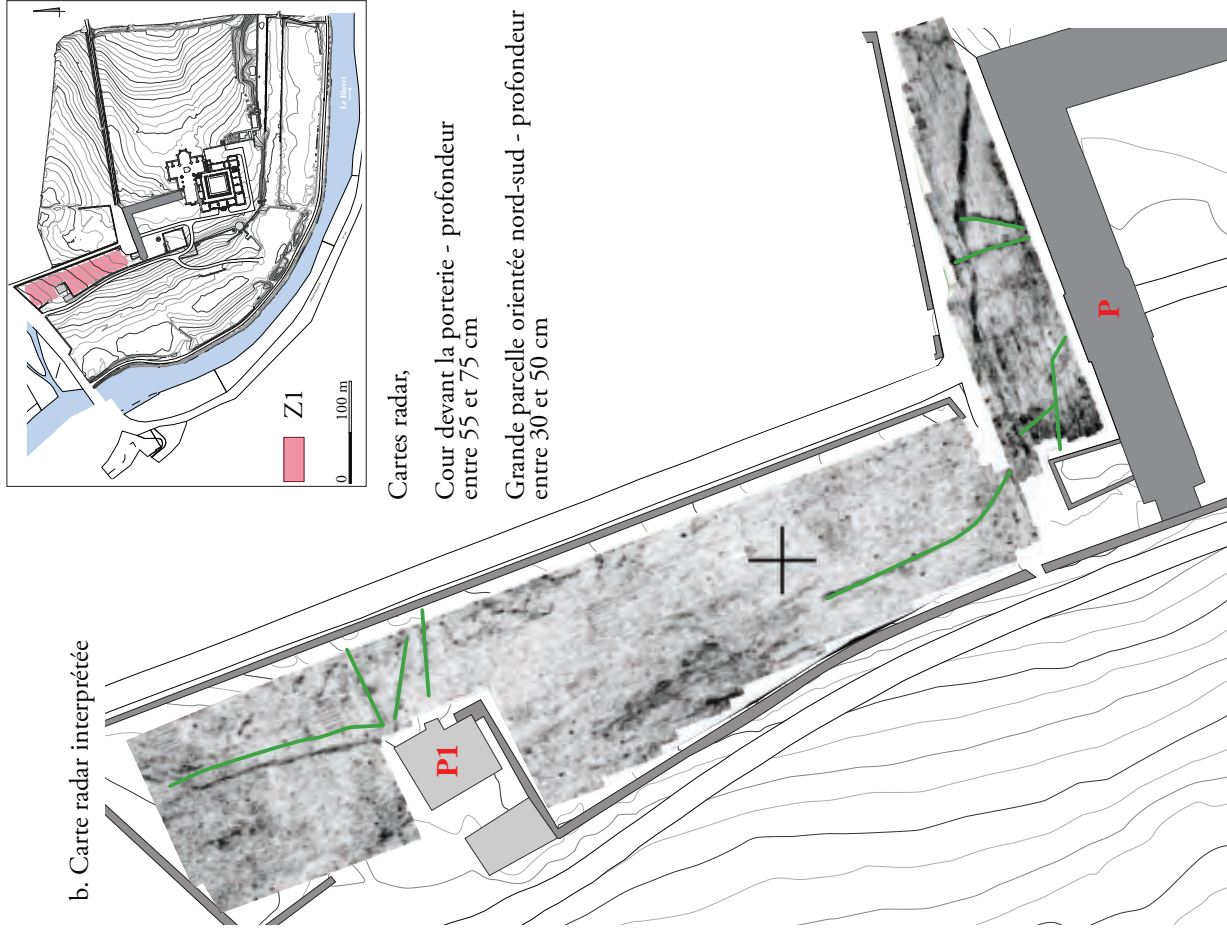
Illustration 12 : Zone 1 - L'emprise de la prospection sur le cadastre napoléonien et carte des anomalies radar.

La première zone se trouve immédiatement au nord de la porterie et s'étend jusqu'à la route. Cet espace mesure 2 450 m² et est bordé à l'est par l'actuel chemin principal, permettant d'entrer dans l'abbaye, avec à l'ouest la rupture de pente qui sépare la plateforme de la plaine alluviale. Il faut savoir dès le départ que le chemin d'accès (qui n'a pas été prospecté) est très certainement un aménagement récent qui ne figure pas sur le cadastre napoléonien²⁴ (**III. 12-a**). La prospection de cette parcelle est donc importante pour tenter de retrouver l'organisation spatiale de l'accès primitif à l'abbaye. À cet endroit, le cadastre napoléonien montre un dispositif à deux cours successives cloisonnées par des bâtiments d'entrée, dont certains sont certainement en partie conservés (**III. 12-P1**).

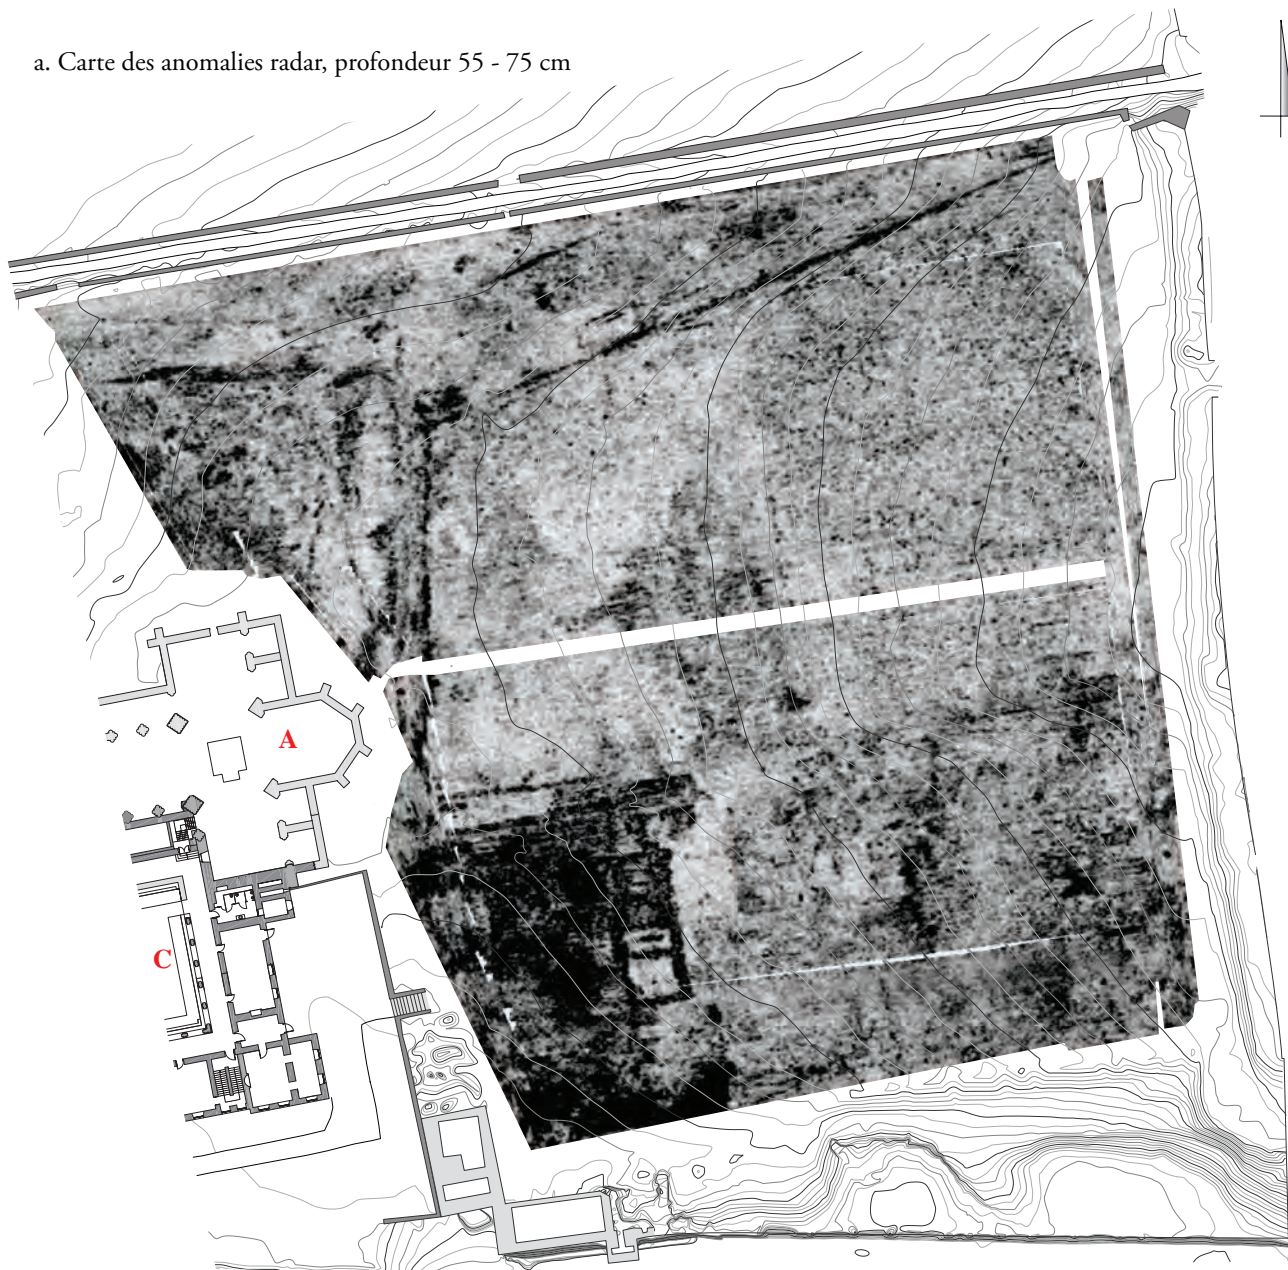
a. Carte des anomalies radar, profondeur 55 - 75 cm

0 50 m
 Equidistance 0,25 m.
 Relevé : P. Rohée, L. Tickner, J.-B. Vincent
 Prospection géophysique : Analyse-GC
 DAO : J.-B. Vincent
 Extrait du plan cadastral
 Bonrepos-sur-Blavet
 Section C / Feuille 290 C 02

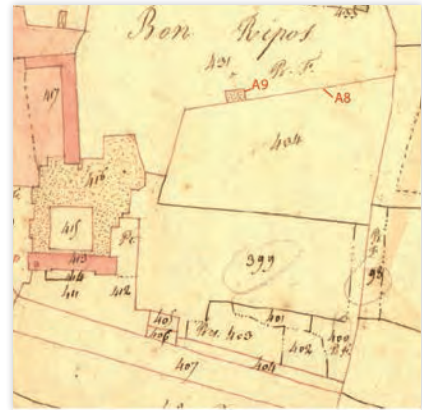
Illustration 18 : Détail des parcelles du cadastre napoléonien situées à l'est du carré claustral (Arch. dép. Côtes-d'Armor, 3 P 290_010).

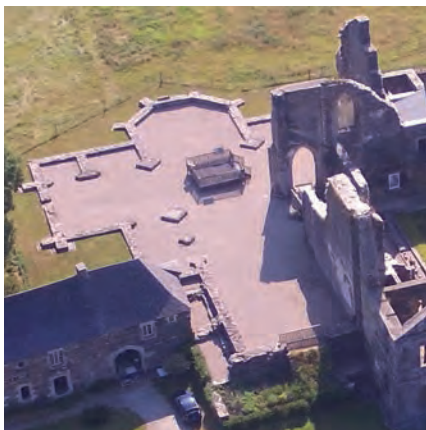
Illustration 20 : Vue aérienne depuis le nord-ouest de l'abbatiale (Cl. R. Péron).

La nef de l'abbatiale est structurellement divisée en deux parties (**III. 6 et 20**), avec une première moitié ouest à vaisseau unique qui, le long de la deuxième moitié orientale, est flanquée de collatéraux sur deux travées dont les piliers réceptionnant les doubleaux ont été en grande partie démontés. Ainsi, le mur qui nous intéresse est celui du vaisseau unique (**III. 21 et 22**) dont l'élévation est conservée sur

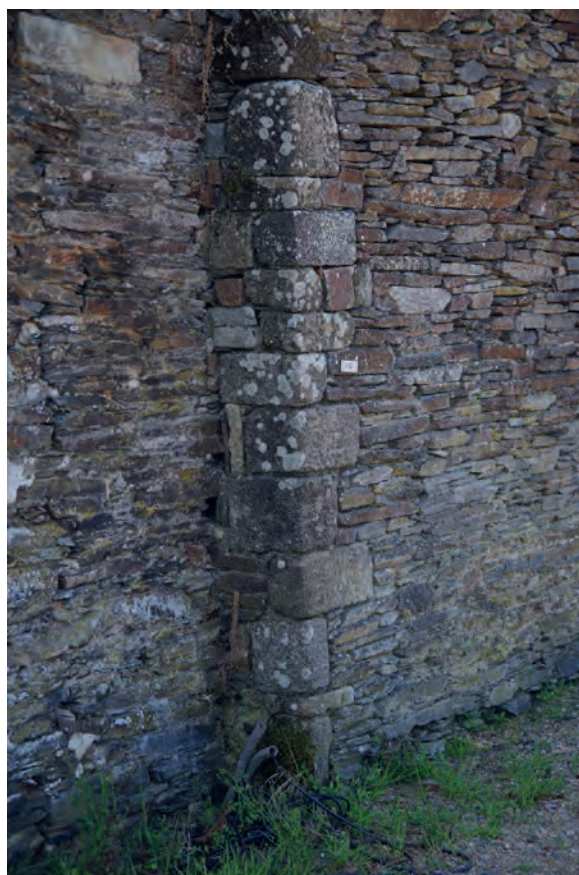
hauteur minimale de 6,90 m et se compose de plaquettes de schistes montées avec de la chaux coquillée. L'écartement entre les pierres est important, variant entre 2 et 4 cm, sans la moindre volonté de boucher ces interstices par des pierres de calage et des joints de mortier. Cette restauration²⁸ du parement intérieur (à l'extérieur le parement est uniforme sur l'ensemble du gouttereau) est accompagnée à l'est d'un chaînage en moyen appareil de grès et de granite. La structure permet de raccorder le dernier tiers oriental du parement (Us 1006), dont le tracé est en retrait de 0,25 m par rapport au parement occidental. Le petit tronçon (Us 1006) qui se termine par la colonne engagée du collatéral, est une construction identique à l'Us 1002, et la limite du mur ouest a été délibérément modifiée en forme de créneau pour que le nouveau parement (Us 1004) soit chaîné à l'Us 1006 (**III. 23**).

Illustration 23 : Détail du chaînage et du ressaut entre les parements Usc 1004 et 1002, vue depuis l'est (Cl. J.-B. Vincent).

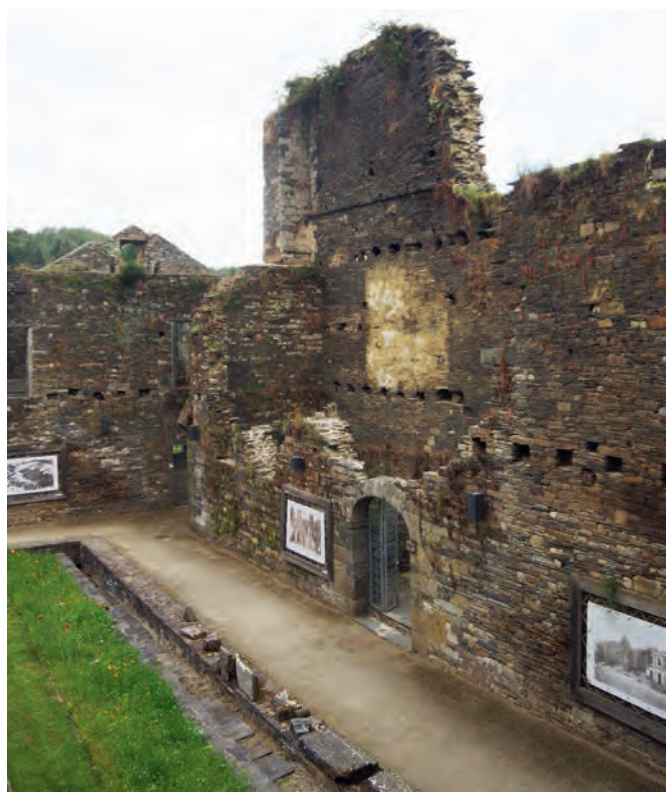
Illustration 24 : Vue depuis l'étage de la galerie orientale du cloître des vestiges du bâtiment longeant le gouttereau sud de la nef (Cl. J.-B. Vincent).

chaussée sert de cellier²⁹ avec une porte ouvrant sur le cloître (III. 24). Au-dessus se trouvaient des étages que nous pouvons localiser grâce aux empochements de poutre qui ont été confectionnés maladroitement dans le parement extérieur de la nef (III. 22). Une première série (Us 1032 à 1043) se trouve à 4,25 m du niveau de circulation du cloître et correspond au premier étage du bâtiment. Deux autres alignements sont également visibles et doivent faire partie d'un seul ensemble charpenté. Une première série (Us 1017 à 1027) se trouve au même niveau que le sommet du gouttereau sud du bâtiment et doivent servir à ancrer des sommiers servant à la fois de solivage mais également pour réceptionner le chevronnage de la charpente. Les chevrons des fermes principales étaient alors fixés à intervalle régulier dans le gouttereau de la nef dans les empochements 1044, 1045 et 1053. Ainsi, le deuxième étage est un petit espace sous comble qui mesure au plus haut, contre la nef, 2,50 m de hauteur. Il s'agissait, au XVIII^e siècle, d'un corridor pour aller de la nouvelle aile des moines (anciennes écuries et traditionnellement aile « des convers ») à l'église ; l'objectif était de créer une sorte de « double » du cloître à l'étage ou, pour reprendre les mots de la visite de 1741, un « corridor tout autour du cloître ».

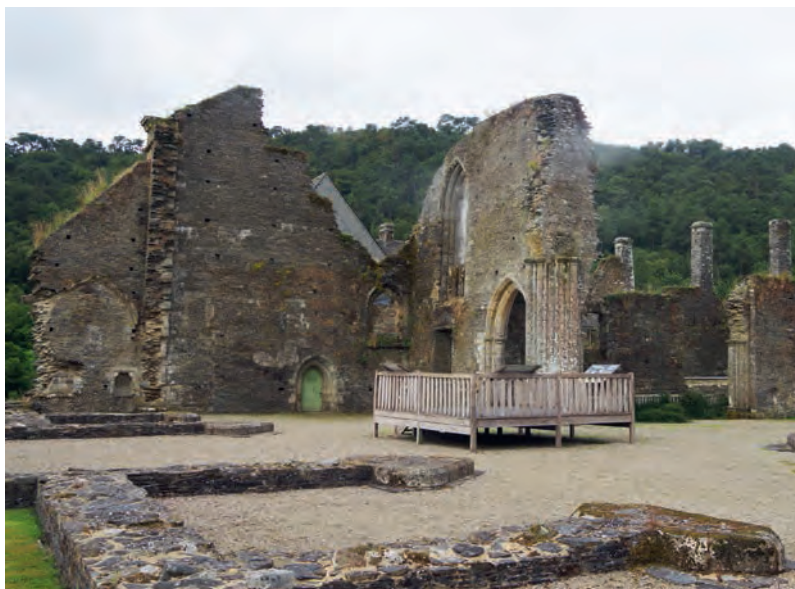
Illustration 25 : Vue d'ensemble des vestiges du croisillon sud du transept avec, au premier plan, l'arase du collatéral oriental du bras nord du transept et celui du chœur (Cl. J.-B. Vincent).

Les bras nord et sud du transept sont parfaitement symétriques et mesurent chacun 10,75 m de profondeur pour une largeur de 15,72 m (III. 25). La répartition interne comprend un haut vaisseau de 11 m de large pour une hauteur de 14,30 m avec deux petites chapelles flanquées à l'est qui mesurent 3,60 m de large pour une hauteur sous voûte de 5,30 m. Encore une fois, c'est le bras sud qui est bien

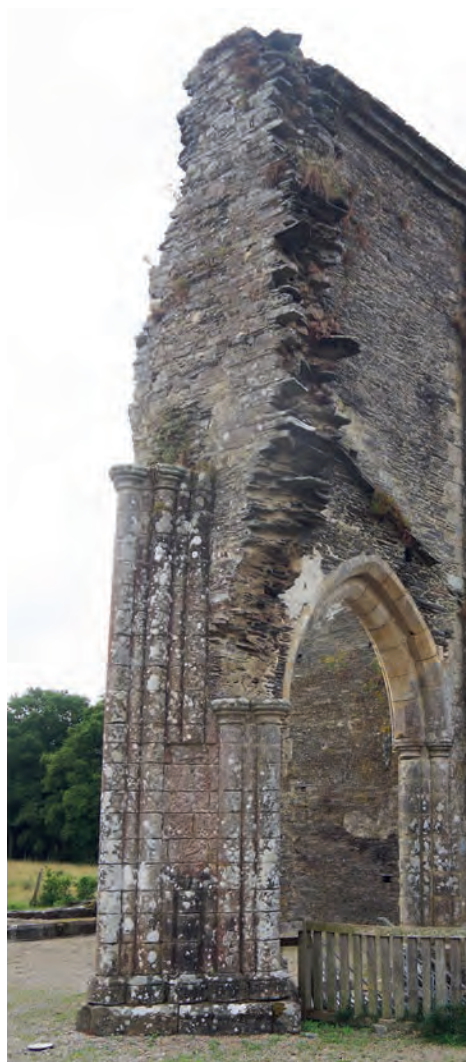
Illustration 28 : Vue depuis le nord-ouest du pilier de la croisée du transept (Cl. J.-B. Vincent).

Le nord du mur est terminé par le pilier de la croisée du transept (Usc 2003) qui est associé à l'arcade (Usc 2004) ouvrant sur le bas-côté sud de la nef (**III. 26**). Le pilier de la croisée est construit sur une base losangique chanfreinée où s'inscrivent sur chaque face quatre colonnettes positionnées les unes à côtés des autres et qui se terminent par une colonnette saillante positionnée à chaque angle (**III. 28**). La mouluration est très simple et identique pour l'ensemble des supports conservés de l'église. On retrouve une base semi-circulaire terminée par un quart de cœur et une fine scotie (**III. 28**). Les futs semi-engagés mesurent 0,25 m de diamètre ; leur hauteur est de 5 m pour ceux qui réceptionnent le couverture des hauts vaisseaux et 2,40 m pour ceux des bas-côtés. Une dernière série de colonnettes, celles qui sont au contact des murs de l'église, dépassent tous les niveaux de chapiteaux et pourraient aboutir au sommet des maçonneries, mais leur état de conservation ne permet pas de le confirmer. Enfin, les chapiteaux semi-circulaires sont très sobres avec un astragale épais, une corbeille très fine, surmontée d'un tailloir mouluré (**III. 28**).

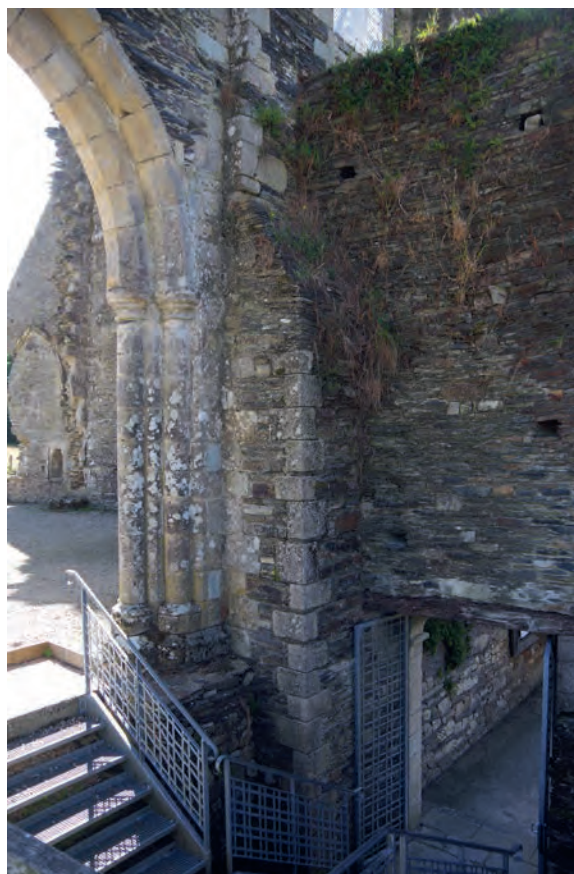
Illustration 29 : Vue depuis le nord-ouest du pilier du bas-côté de la nef (jonction avec le bras sud du transept) et le vestige du gouttereau originel du bas-côté sud de la nef transformé en contrefort au XVIII^e siècle (Cl. J.-B. Vincent).

Sur la face ouest du gouttereau du transept (III. 27), se trouve une maçonnerie (Um 202) que l'on pourrait interpréter comme un ancien contrefort (III. 29). La structure mesure au minimum 1,40 m de large pour 6,40 m de hauteur et se termine par un petit glacis. La moitié sud est masquée par le nouveau gouttereau (Um 203) du bas-côté, construit au XVIII^e siècle. Les proportions de l'Um 202 semblent néanmoins correspondre avec celles des autres murs de l'abbatiale. La structure est chaînée au transept avec du moyen appareil granitique, et le sommet du mur devait se trouver juste au-dessus de l'actuel glacis (aménagé au XVIII^e siècle) au contact du solin de toiture Usc 2012. L'arrête nord du mur se prolonge jusqu'au sommet du gouttereau du transept (Usc 2011) et forme ainsi un ressaut longitudinal de 0,21 m dans le parement ouest. Ainsi, les parements Usc 2008 (au-dessus du bas-côté de la nef) et Usc 2009 (le long du cloître) situés de part et d'autre du ressaut, ne sont pas sur le même plan. La démarcation pourrait matérialiser une étape dans la construction de l'abbatiale, voire des chantiers qui ont débuté simultanément à plusieurs endroits, nécessitant des raccords ponctuels, comme pour la face intérieure du gouttereau sud de la nef. Ainsi, la largeur du bas-côté pour le Moyen Âge était légèrement plus petite qu'après les modifications du XVIII^e siècle et mesurait donc 4 m.

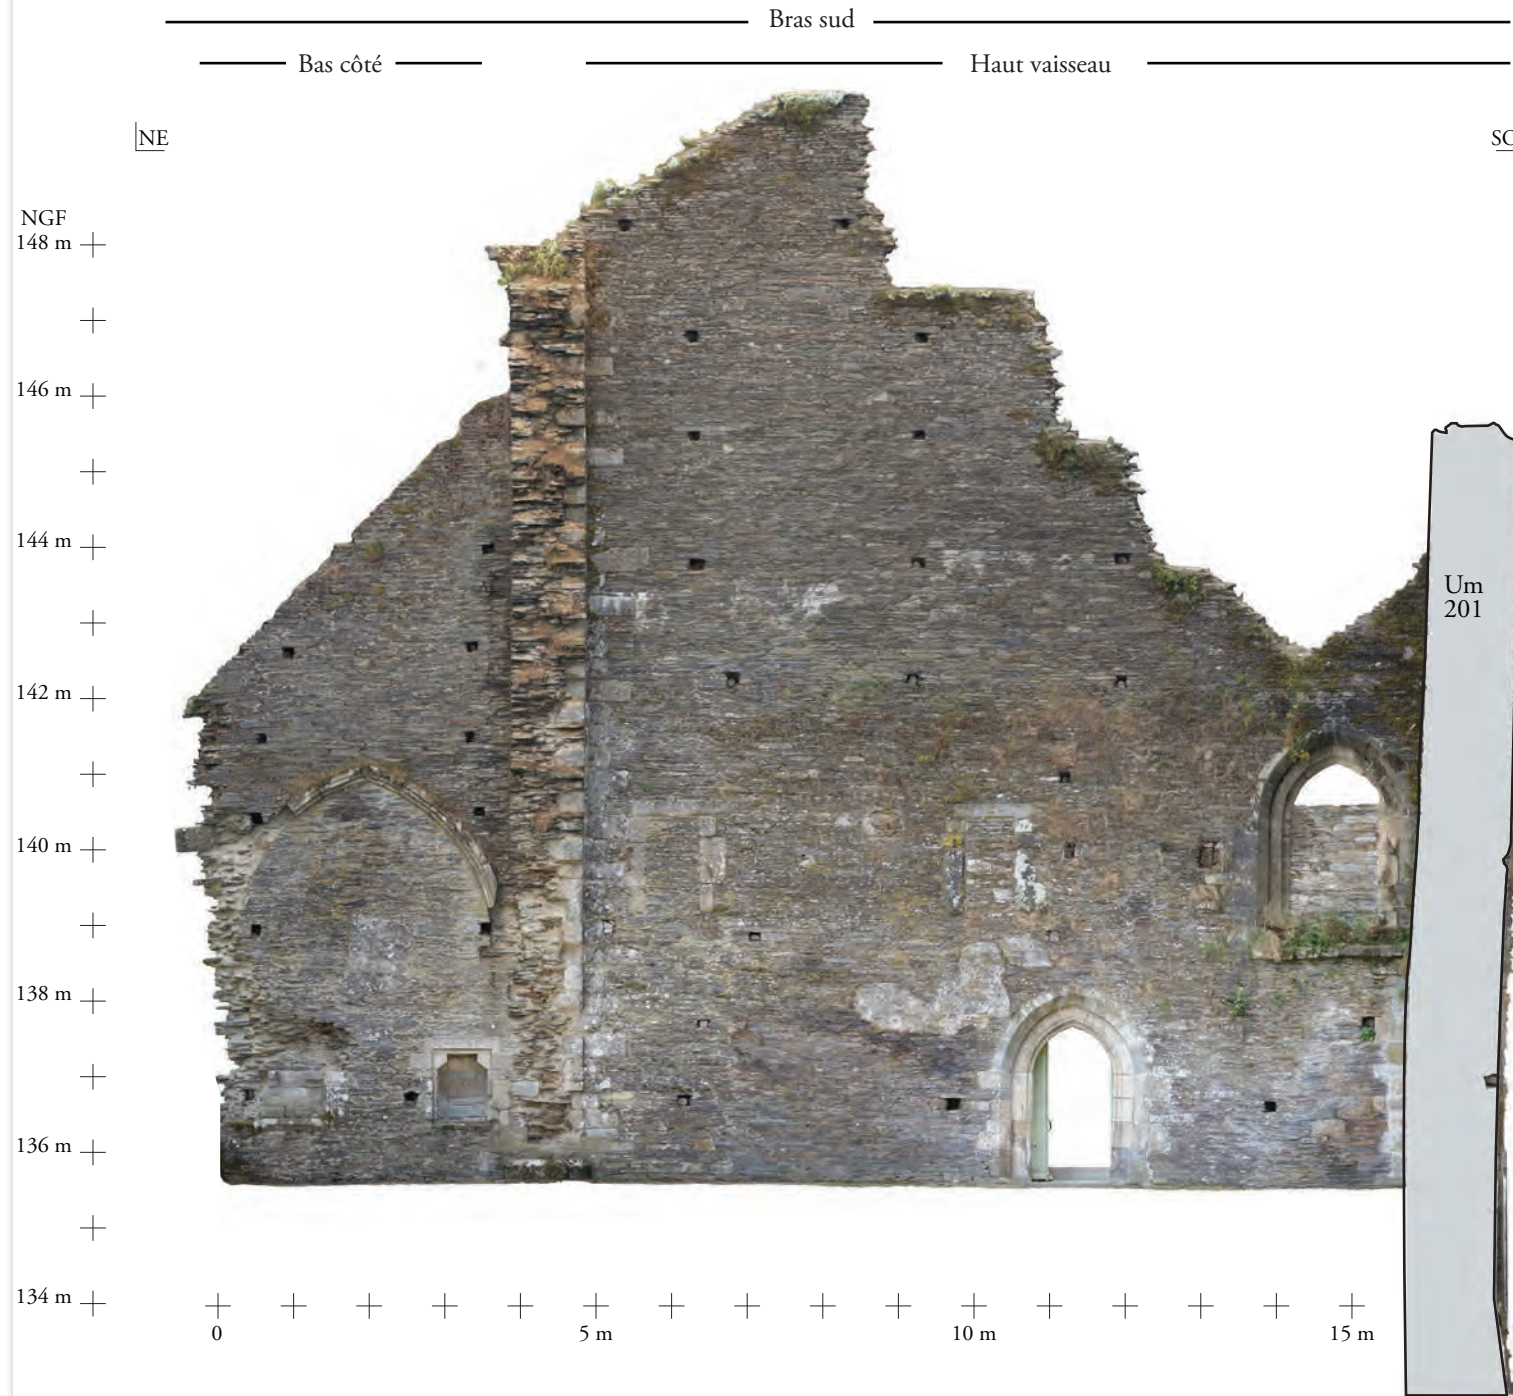
Illustration 30 : Localisation des unités stratigraphiques construites de la face nord du pignon sud du bras sud du transept (Um 301).

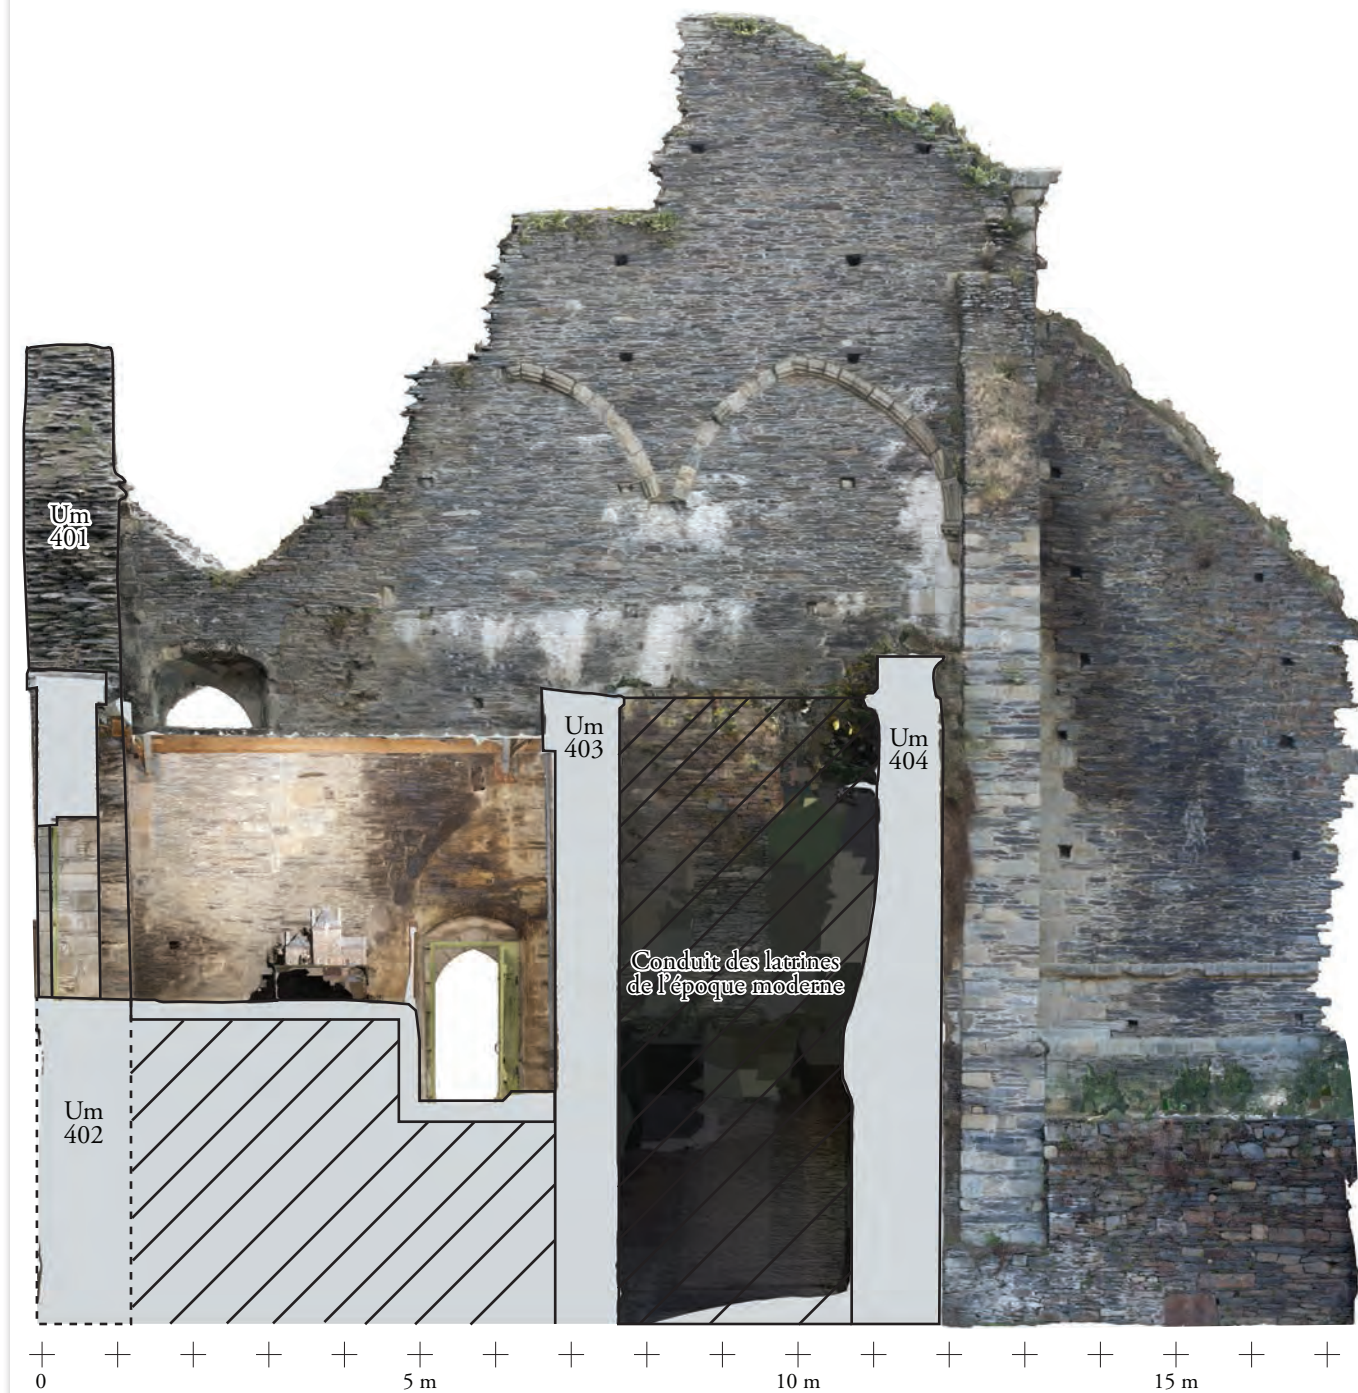
- 3018 Soubassement
- 3020 Contrefort / vestige du gouttereau est de l'aile orientale médiévale ?
- 3015 } Formeret buché / voûtement salle basse
- 3017 } de l'aile orientale médiévale
- 3019 Formeret / voûtement du dortoir de l'aile orientale médiévale
- 3026 Couture marquant l'arrachement du gouttereau de l'aile des moines médiévale

Illustration 31 : Localisation des unités stratigraphiques construites de la face sud du pignon sud du bras sud du transept (Um 301).

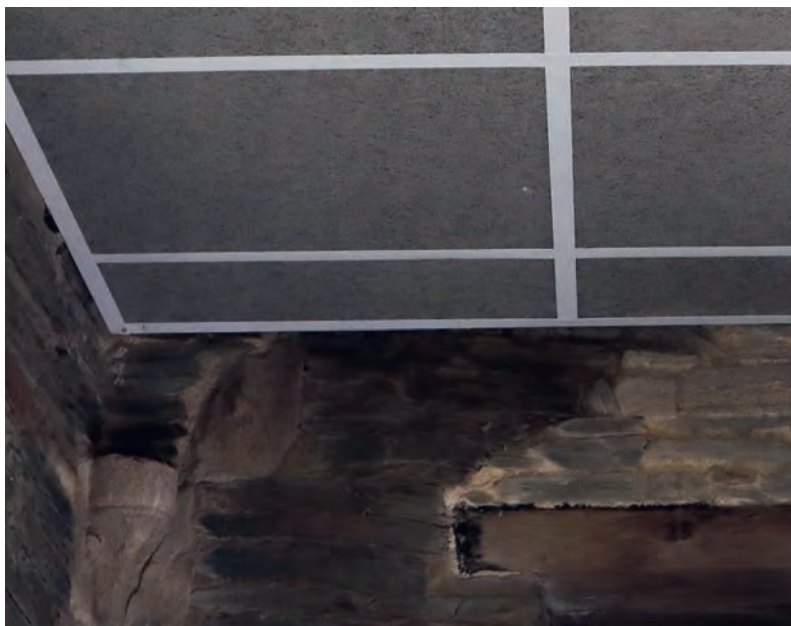
Illustration 32 : Culot du rez-de-chaussée de l'aile orientale médiévale positionnée à l'angle du pignon nord et du gouttereau ouest (Cl. J.-B. Vincent).

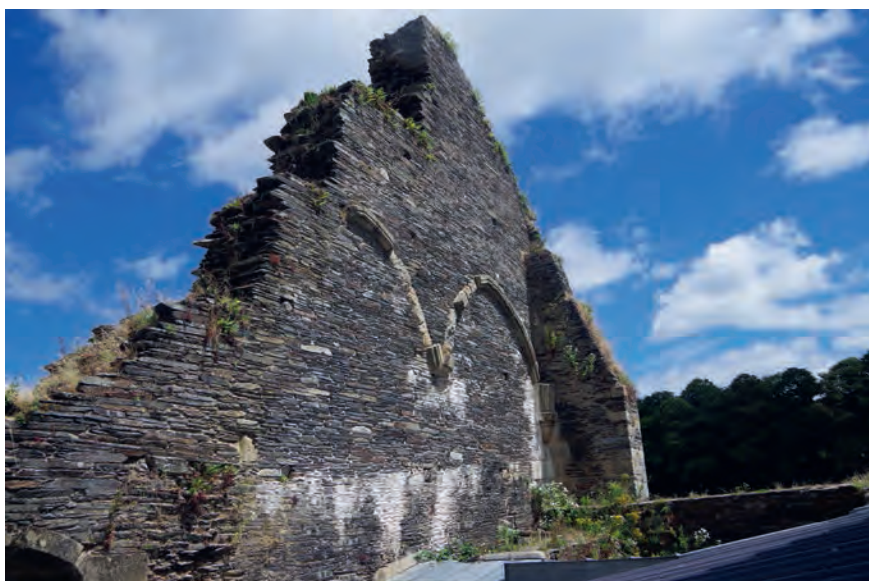
Illustration 33 : Partie sommitale du pignon du transept et de l'aile orientale face sud avec les vestiges (formerets et le culot) du voûtement du dortoir médiéval (Cl. J.-B. Vincent).

La particularité du dortoir de l'aile orientale est qu'il était voûté (**III. 31** – Usc 3019). Depuis l'actuel contrefort, une succession de deux formerets de 3,40 m de largeur qui reposent sur des culots dont un seul exemplaire est conservé à l'angle du gouttereau oriental et du pignon nord (**III. 33 et 34**). Le culot a une forme ogivale avec des crochets et, au-dessus du tailloir, se trouvent encore les vestiges des ogives de la voûte. La partie ouest du pignon a été arrachée, mais la disposition des arcs suggère qu'il y avait en tout trois formerets répartis sur la largeur de l'édifice. Ces éléments indiqueraient donc que le dortoir était voûté sur trois vaisseaux, ce qui est suffisamment rare dans le nord-ouest de la France pour le préciser.

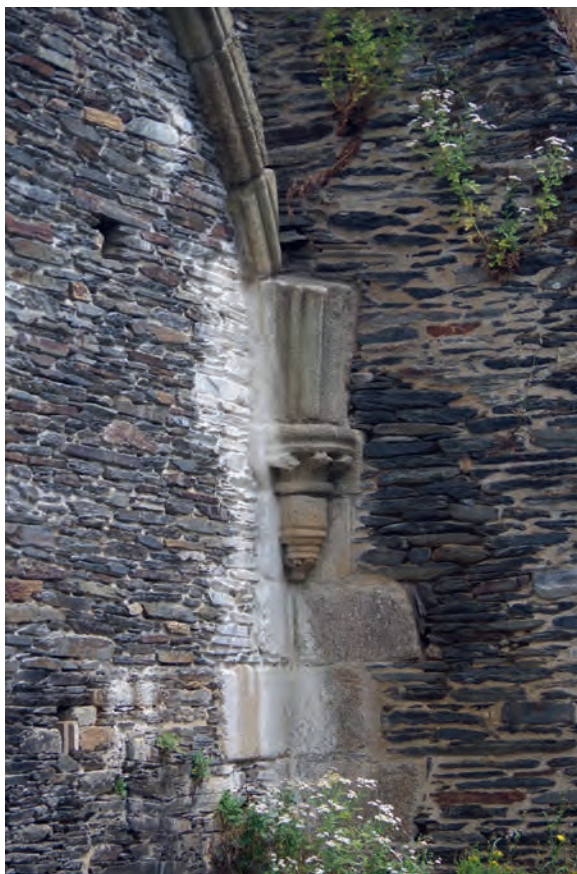
Illustration 34 : Détail du culot (angle orientale) du voûtement du dortoir médiéval (Cl. J.-B. Vincent).

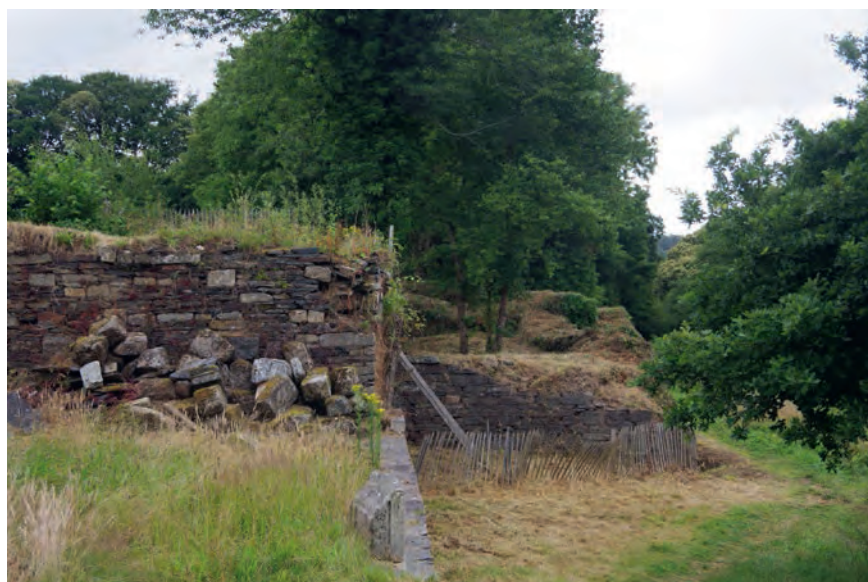
Illustration 37 : Vue du soubassement et de la tourelle des latrines du bâtiment B2 du complexe architectural sud-est, vue depuis le sud-est (Cl. J.-B. Vincent).

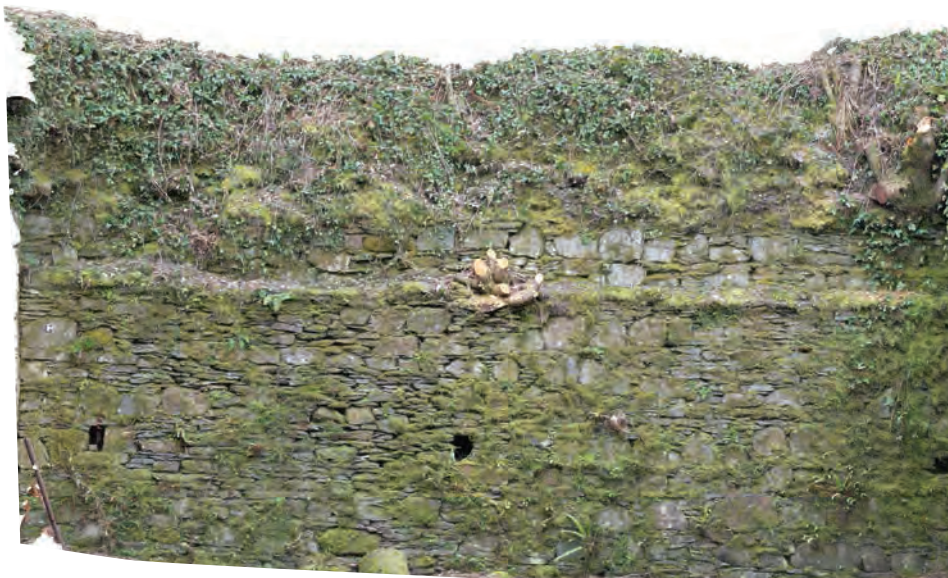
7011 Parement très grossier. Utilisation majoritaire de bloc de grès avec des plaquettes de schistes en calage le tout lié à l'argile.

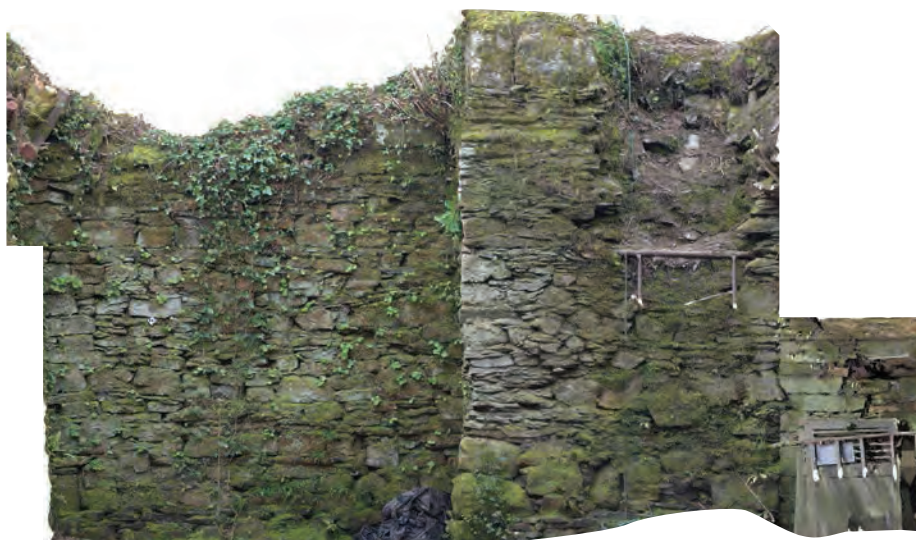
7014 } Parement très grossier avec l'emploi de très gros blocs de grès lié à l'argile.
7017 }
