Étude historique, prospection géophysique, analyse architecturale des vestiges médiévaux du carré claustral et du secteur sud-est

Abbaye de Bon-Repos

Histoire architecturale et implantation dans le paysage de l'abbaye cistercienne de Bon-Repos du XIII^e au XVIII^e siècle.

Code opération : 5836

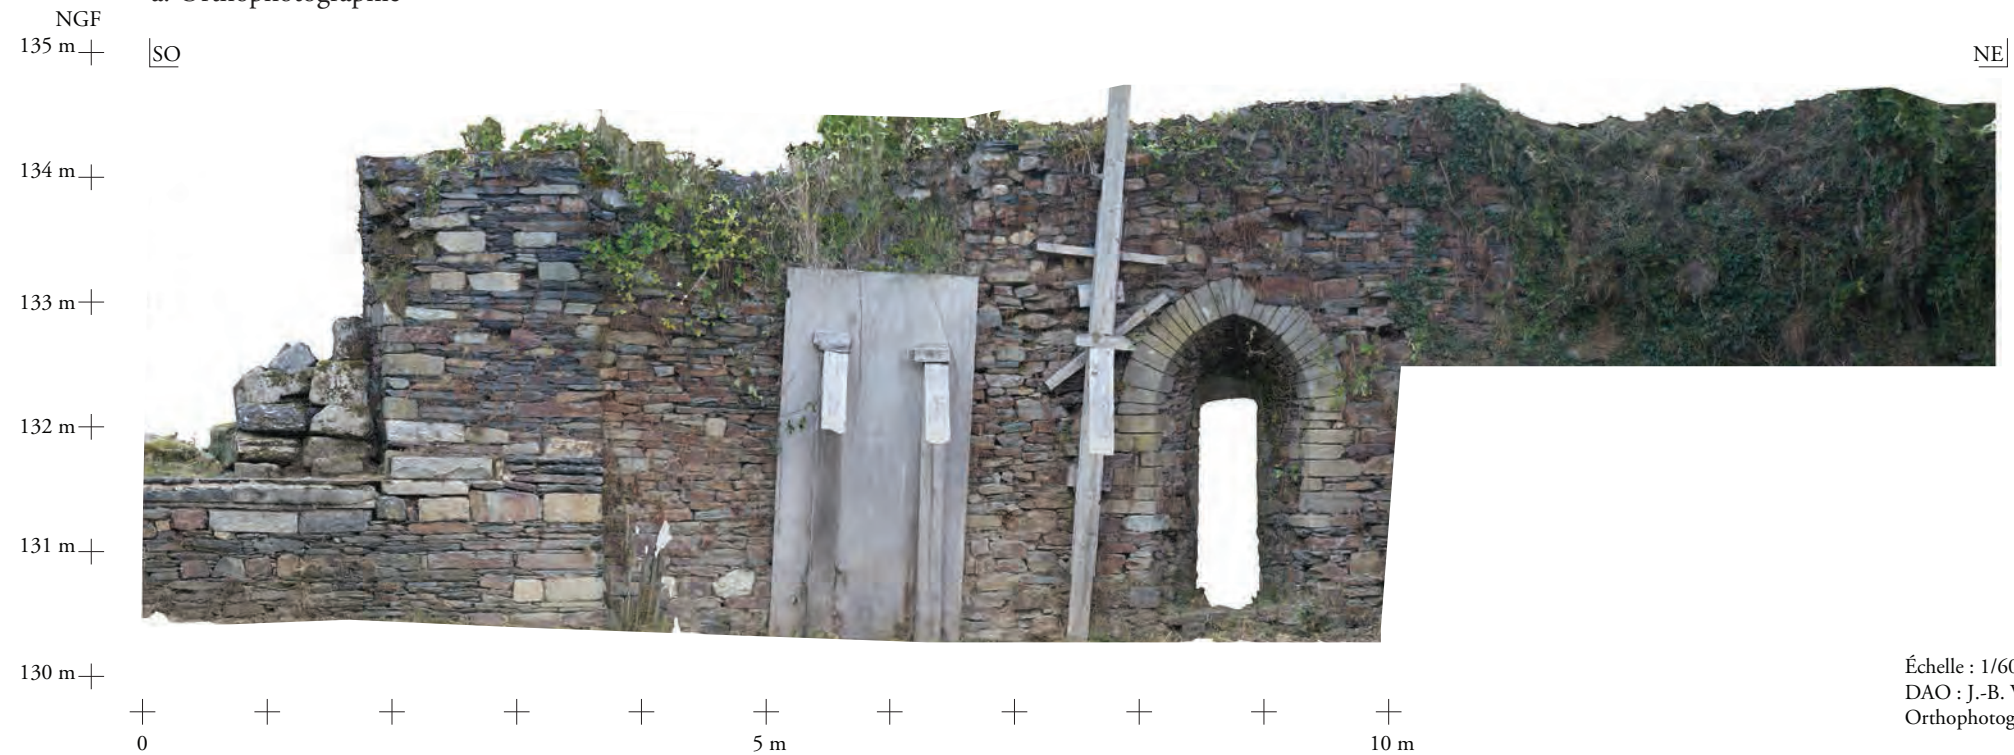
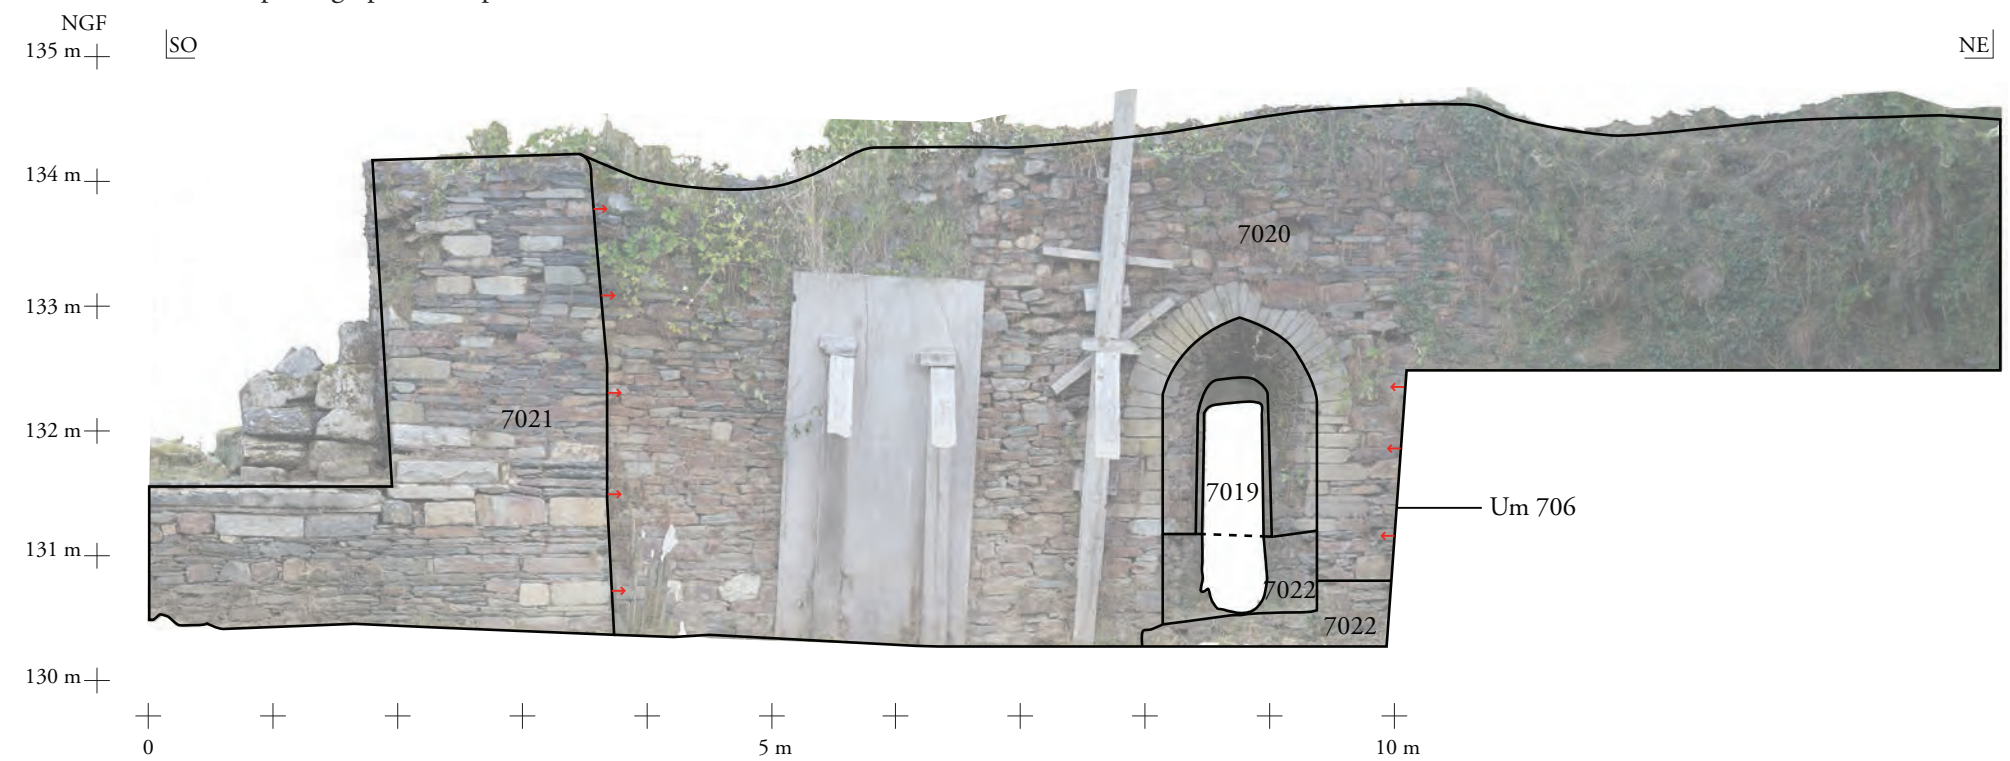
Illustration 39 : Localisation des unités stratigraphiques construites du gouttereau sud-ouest (Um703) et du pignon nord-ouest (Um 704) du bâtiment B1. Complexe architectural au sud-est du carré claustral.

- 7020 Parement très grossier. Utilisation majoritaire de blocs de grès avec des plaquettes de schistes en calage le tout lié à l'argile.
- 7019 Fenêtre avec traces de ferrures.
- Restitution de la partie basse de la baie avant modification.
- 7021 Parement du mur terrasse. Mélange de plaquettes de schiste et de grès bien taillés.
- 7022 Modification de la fenêtre en porte.
- Collé contre

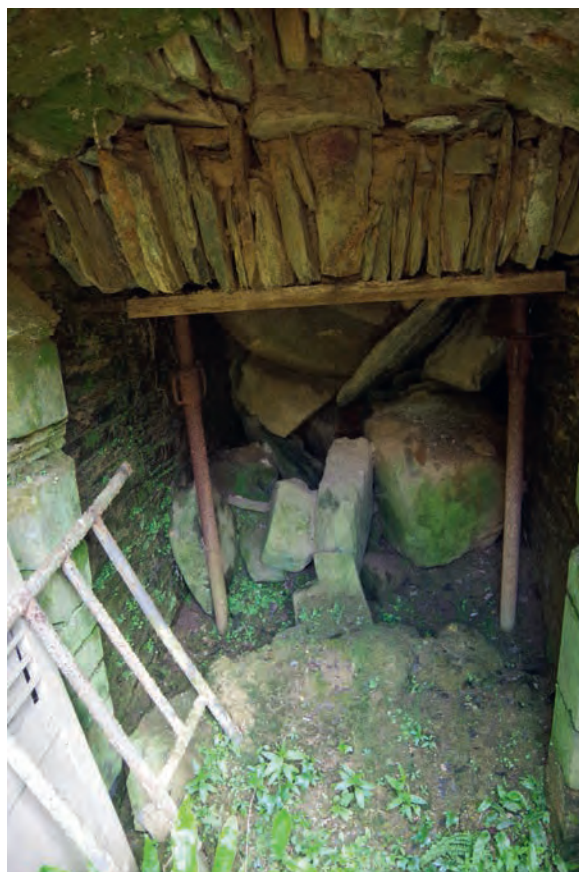
Illustration 41 : Détail de l'intérieur de la porte de B1-a avec au fond un enrochement effectué par les bénévoles de l'association dans les années 1990 (Cl. J.-B. Vincent).

Une seule porte (III. 38 – 7003) permettait d'accéder à l'intérieur du bâtiment. Elle a été construite dans le gouttereau ouest (Um 701) et mesure au minimum 1,85 m de hauteur pour une largeur de 1,34 m. Elle ouvre aujourd'hui sur un petit couloir voûté qui est obstrué au bout de 2 m par des rochers³⁶ (III. 41).

Cette ouverture avec une feuillure côté couloir est en arc plein cintre surbaissé qui semble être bien intégré dans le parement. L'aspect couloir est certainement causé par l'importante épaisseur du mur qui avoisine aujourd'hui les 3 m d'épaisseur (en incluant la modification récente du parement extérieur). La porte devait être accessible depuis la plateforme conventuelle, juste à l'arrière de l'aile orientale.

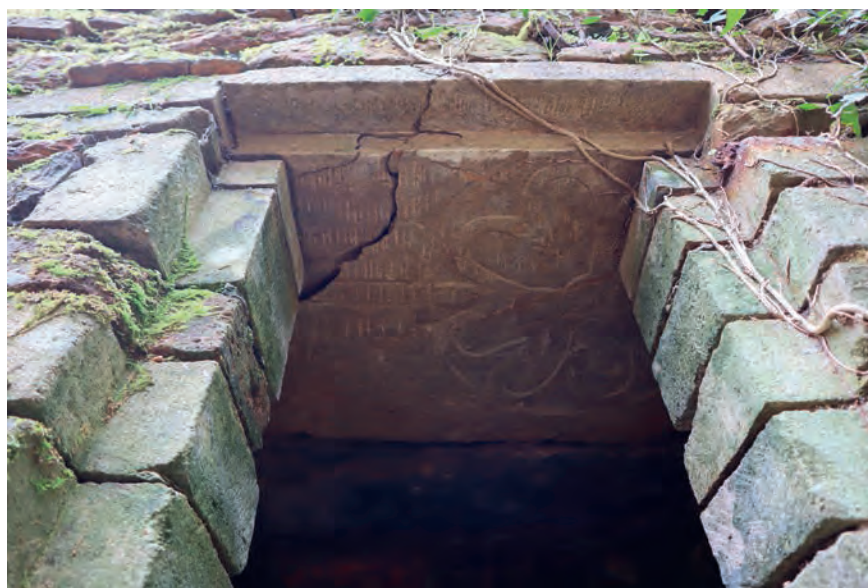
Illustration 42 : Détail d’une pierre tombale décorée d’un motif floral et réemployée en linteau pour le placard de la salle B1-a (Cl. J.-B. Vincent).

L’Usc 7002 (III. 39) est un placard rectangulaire construit dans le gouttereau ouest. Il mesure 1,10 m de haut par 5,70 m de large avec une profondeur de 0,70 m. L’encadrement est en moyen appareil granitique avec, à l’intérieur, les négatifs d’étagère. Le linteau est le remploi d’une dalle funéraire dont la sous-face est marquée d’un décor végétal sculpté : une fleur formée par quatre cœurs en guise de pétales, le tout cerclé et reposant sur une tige (III. 42). Même si des éléments sont réemployés, il semble que le placard soit un dispositif construit en même temps que le parement.

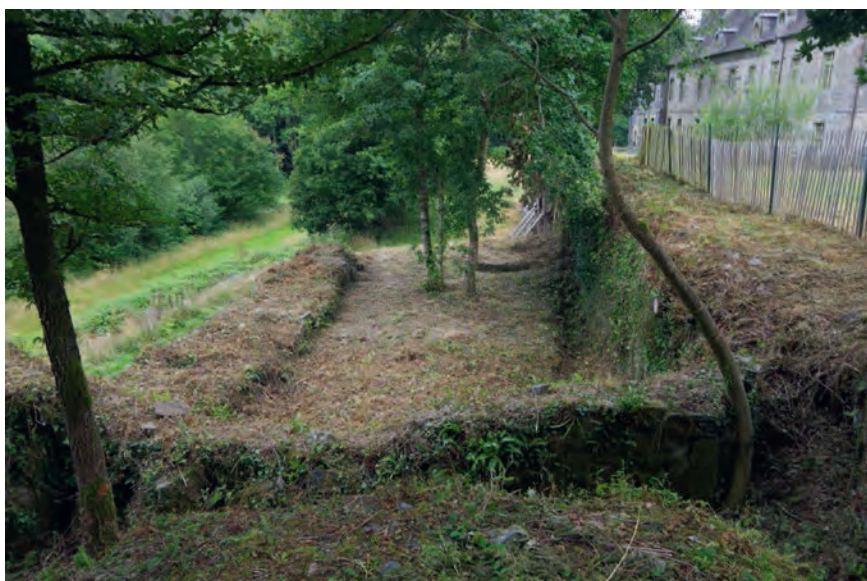
Illustration 43 : Vue depuis l'est de la salle B2-a (Cl. J.-B. Vincent).

La salle B2-a est la partie ouest du bâtiment dont le plan est parfaitement restituable. Elle mesure 12,71 m de long sur 5,30 m de large et est séparé de la salle B2-b par un mur de refend d'un mètre de large. Aucun dispositif n'a été retrouvé dans les maçonneries permettant de restituer le réseau de fenêtre et l'accessibilité. Il semblerait qu'il n'y ait pas la possibilité d'aller d'une pièce à l'autre. Le seul élément retrouvé est l'angle nord-est (**III. 44 – Ch1-P2**) qui est en pan coupé (**III. 49**) et peut tout aussi bien être le vestige d'un contre-cœur de cheminée ou le bouchage d'une ancienne porte, puisqu'au revers se trouve un couloir d'accès vers l'extérieur.

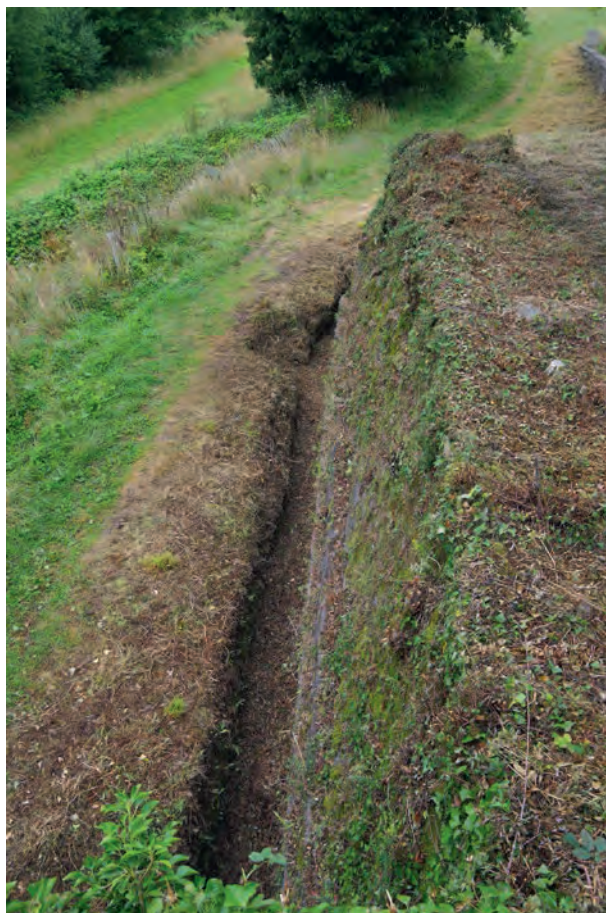
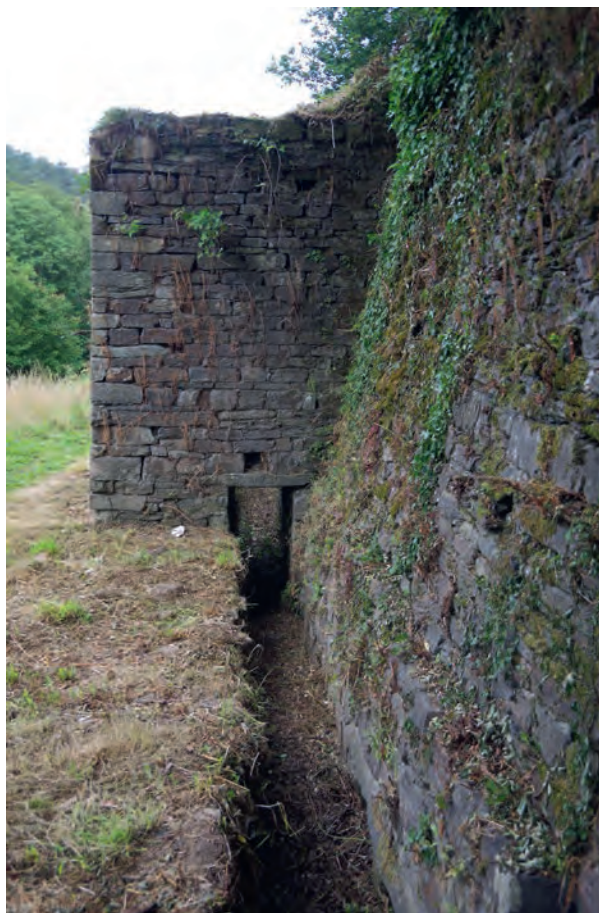
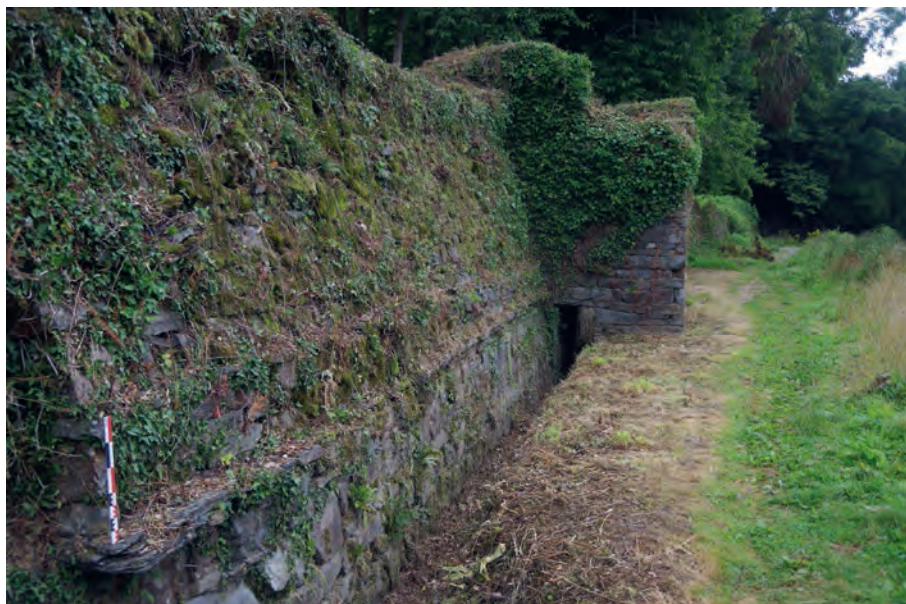
Illustration 46 : Vue du canal longeant la partie B2-a du bâtiment vu depuis le haut de la tour des latrines (Cl. J.-B. Vincent).

Illustration 47 : Vue du canal longeant la partie B2-a du bâtiment vu depuis l'ouest avec au fond la tour des latrines (Cl. J.-B. Vincent).

Illustration 48 : Vue du canal longeant la partie B2-b du bâtiment vu depuis l'est avec au fond la tour des latrines (Cl. J.-B. Vincent).

Au-dessus du soubassement (III. 45 et 46), la maçonnerie est construite en glacis. Le départ du fléchissement est l'Usc 8004 pour B2-a et l'Usc 9003 pour B2-b. La mise en œuvre du parement diffère d'un endroit à l'autre du bâtiment. Pour B2-a, la mise en œuvre (Usc 8005) est soignée avec l'emploi de petits blocs de grès bien taillés qui semblent être disposés en assise irrégulière³⁹. De l'autre côté des latrines, le parement (Usc 9004) de B2-b est plus anarchique avec un usage mixte, mais pas régulier, d'assises de blocs de grès bien taillés et des lits de plaquettes de schistes. La raison de cette différence de mise en œuvre entre les deux parements n'est pas identifiable.

Enfin, nous avons regroupé sous un même numéro le parement très homogène des latrines qui se développe sur trois faces (ouest, sud et est) (**III. 45, 47 et 48**). Les maçonneries sont essentiellement composées de blocs de grès bien équarris et de tailles variées avec l'emploi épisodique de grandes plaquettes de schiste pour régler certaines assises. Des gros blocs de grès sont utilisés en chaînage d'angle pour renforcer le parement. De nombreuses petites pierres sont utilisées pour combler les joints qui sont ici très fins. Les rares endroits qui ne sont pas couverts de végétation laissent apparaître une accroche nette et propre des latrines dans les parements du gouttereau.

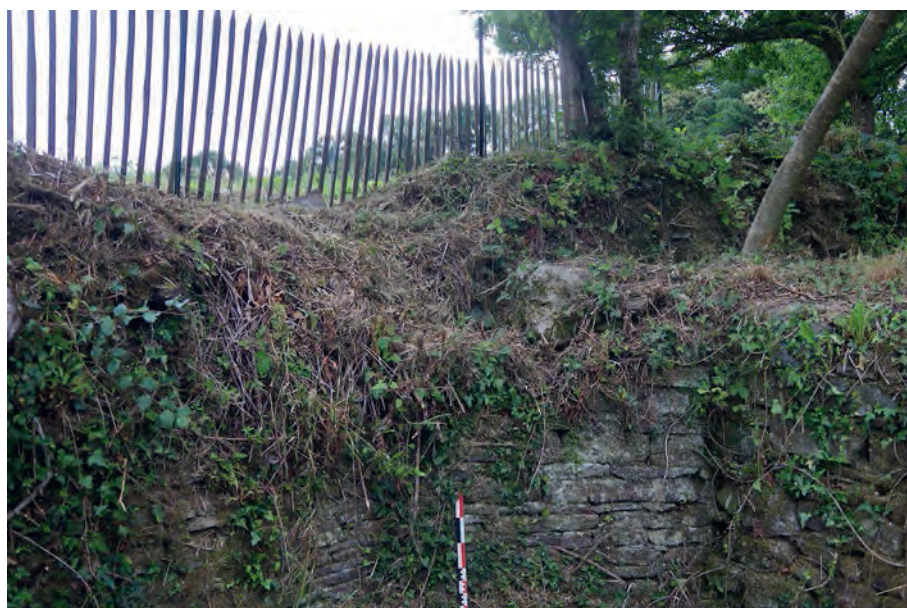
Illustration 49 : Détail d'une maçonnerie coupant l'angle nord-est de la salle B2-a. Une ancienne cheminée comblement d'une ancienne porte ? (Cl. J.-B. Vincent).

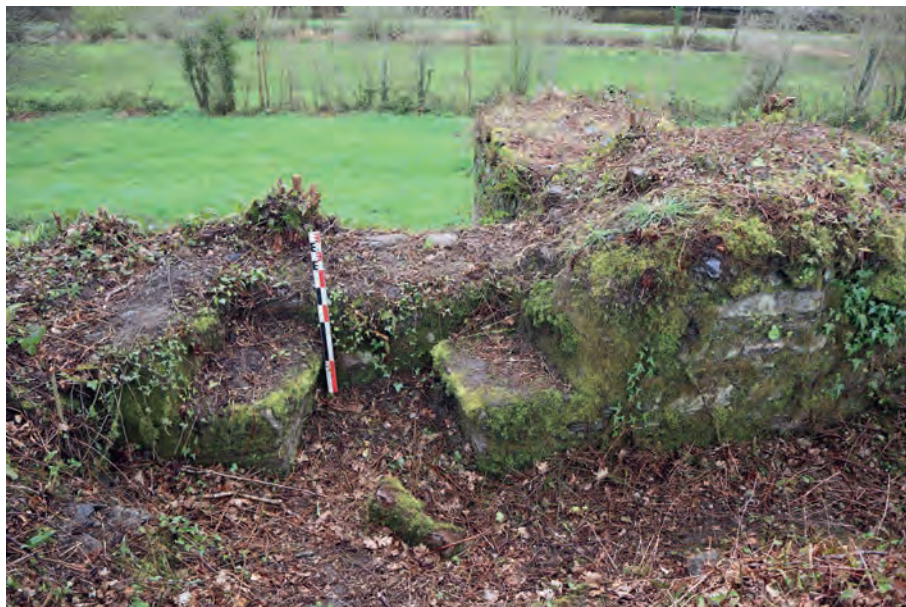
Illustration 50 : Détail d'une fenêtre à coussiège de la salle b2-b aménagée dans le gouttereau sud (Cl. J.-B. Vincent).

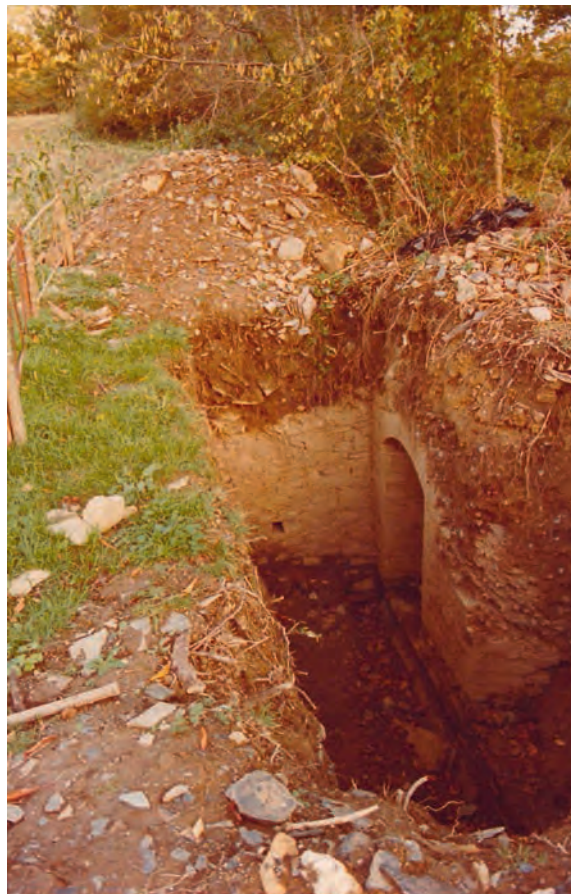
Illustration 51 : Photographie ancienne (les années 1990) de la fouille à l'arrière du gouttereau nord du bâtiment B2. Vue depuis l'ouest (LEMAN 2019, p. 253).

une porte – dont il reste la base des montants – qui ouvrait sur l’extérieur. L’une des photographies⁴⁰ conservées par l’association de l’abbaye de Bon-Repos montre le secteur après un important décapage, dans lequel on observe une porte intégralement conservée (III. 51) et l’amorce d’une seconde vers l’ouest. Il est probable que les vestiges de P1 correspondent à celle qui est bien conservée sur la photographie, et l’autre pourrait être l’entrée de B2-a, mais l’état de conservation des maçonneries ne permet pas de le certifier.

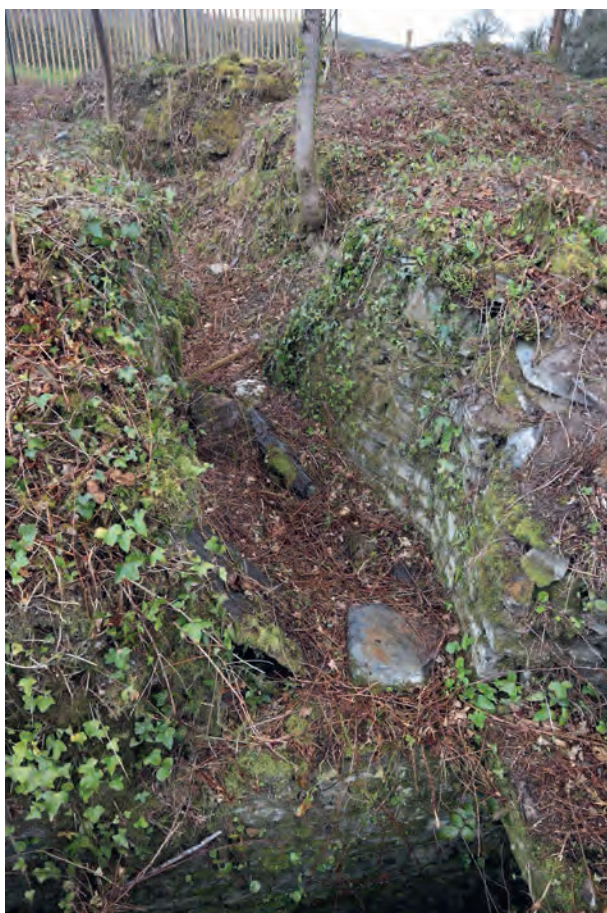
Illustration 52 : Couloir d'accès aux latrines, vues depuis l'intérieur de la tour des latrines (Cl. J.-B. Vincent).

Les latrines semblent être seulement accessibles depuis la salle B2-b (III. 44). Structuellement, elles ressemblent à une tourelle quadrangulaire en saillie du gouttereau sud dont le mur ouest est dans le prolongement du mur de refend. Le bâtiment mesure 4,50 m de côté (hors œuvre) et outrepassé de 2 m du gouttereau sud de B2. La partie basse est traversée par le canal, à partir duquel se développe à l'intérieur de la maçonnerie une conduite rectangulaire de 0,60 m de large sur 3 m de long qui débouche au sommet du bâtiment, qui correspondrait au niveau de circulation de la salle B2-b. Sur la conduite se trouvent encore des pierres posées à champ pour l'installation des sièges (III. 52 et 53). À partir de l'orifice, un petit couloir a été aménagé, au bout duquel se trouvait une porte dont il ne reste plus que les montants à feuillure (III. 44 – P3).

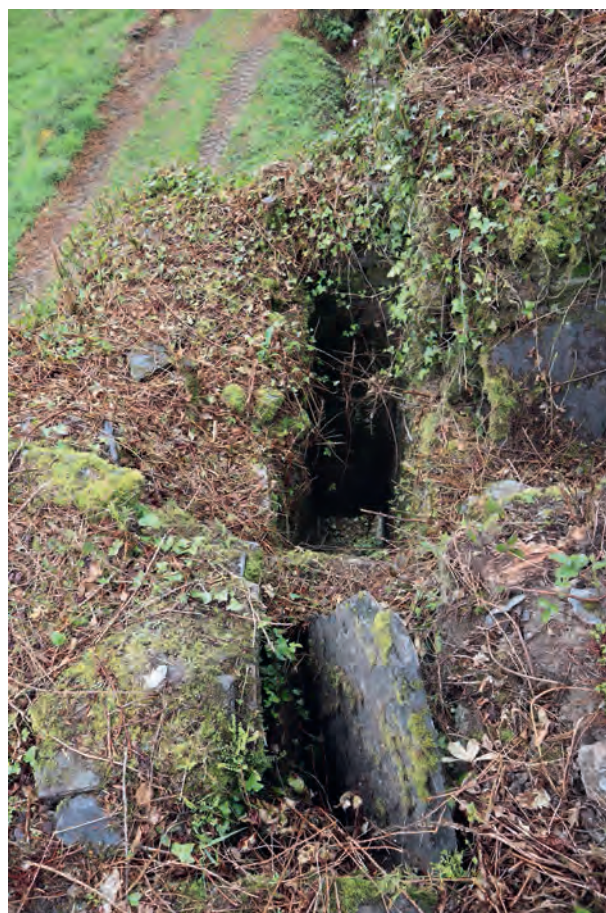
Illustration 53 : Détail des conduits des latrines depuis le sommet de la tour. Vue depuis l'est (Cl. J.-B. Vincent).

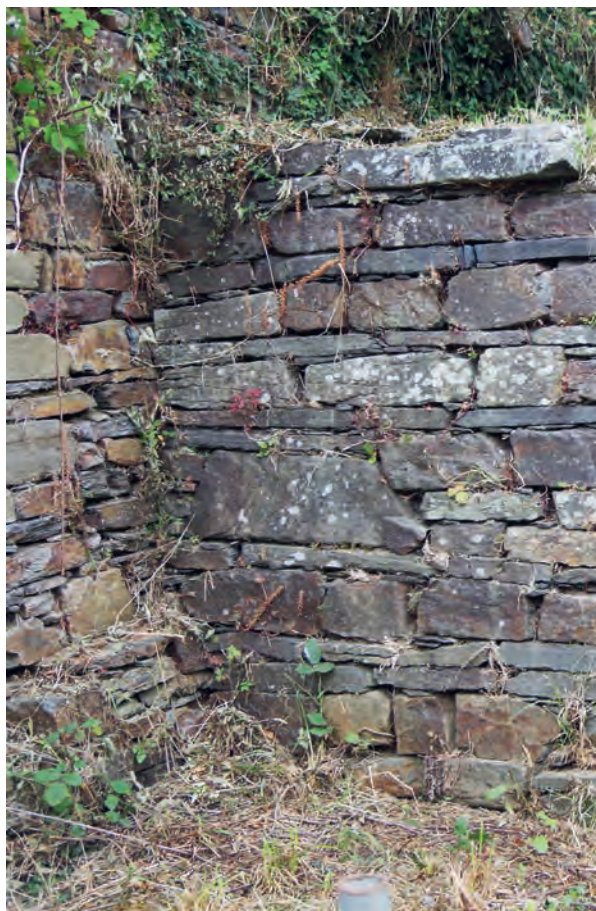
Illustration 54 : Connexion structurelle entre B1 et B2. Le pignon ouest de B2 est collé contre le pignon sud de B1 (Cl. J.-B. Vincent).

un peu plus tardif. Entre les bâtiments B1 et B2, la connexion au niveau de leurs angles respectifs SE et NO montre clairement que B2 est adossé contre B1 avec quelques pierres insérées dans le parement de B1 pour stabiliser l'accroche (**III. 54**). De cette manière, le bâtiment B2 est une construction postérieure qui se distingue architecturalement du premier avec, pour la première fois, l'emploi massif d'un petit à moyen appareil de grès.

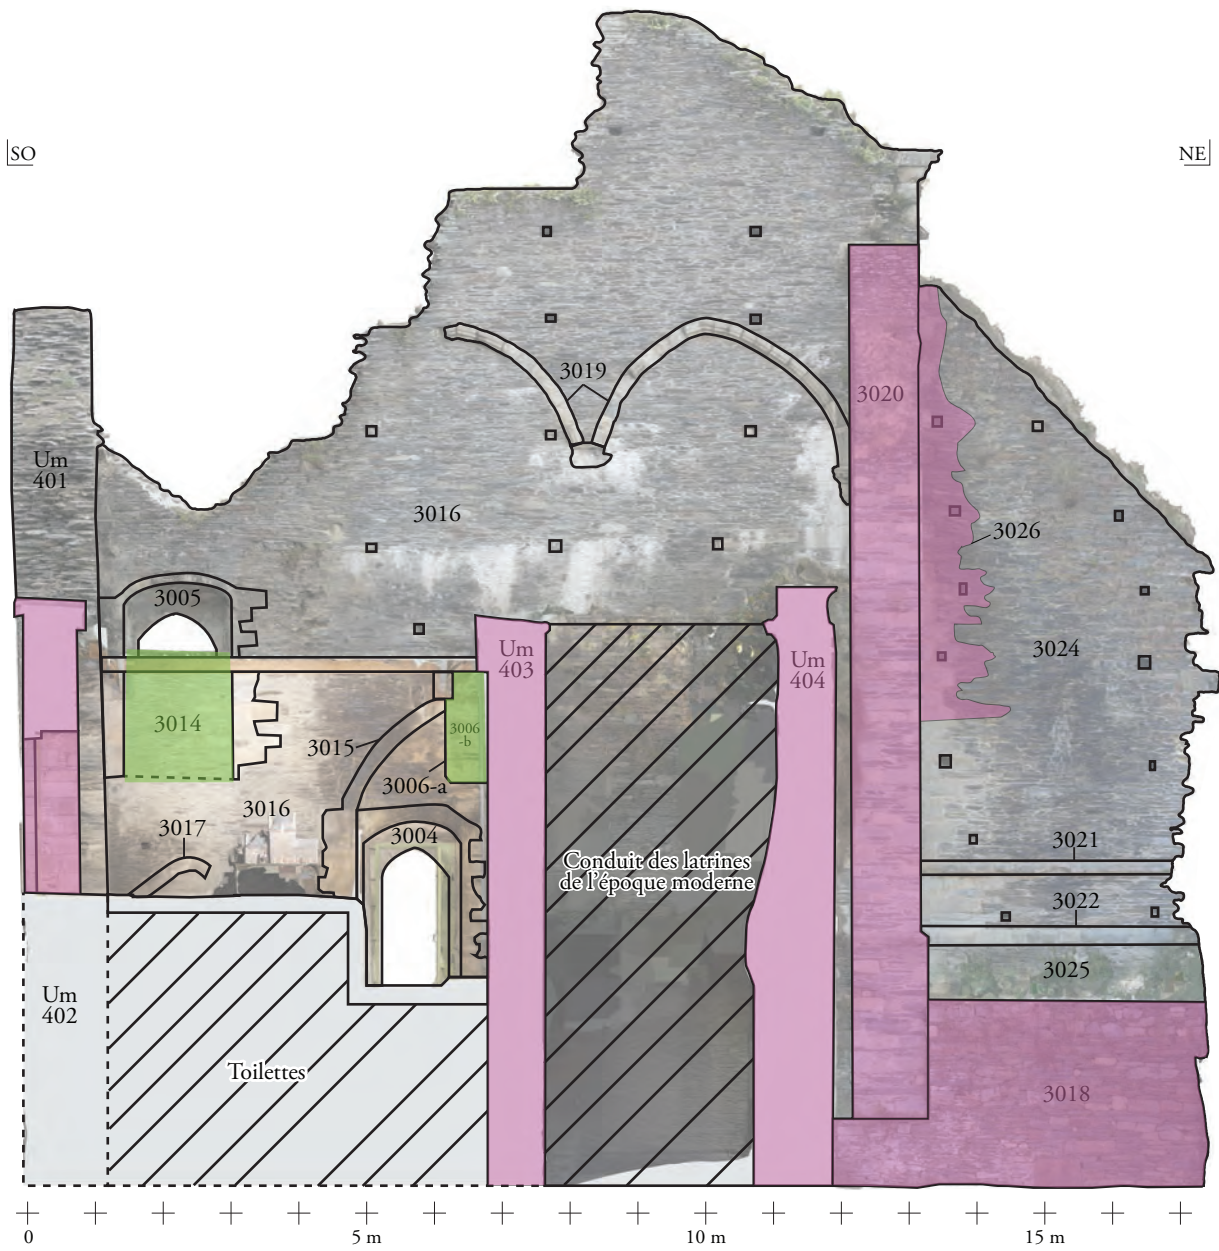
b. Face aile orientale

Illustration 57 : Proposition de phasage chronologique du pignon commun à l'abbatiale et à l'aile orientale (Um 301 – Phase 1, 3 et 4).

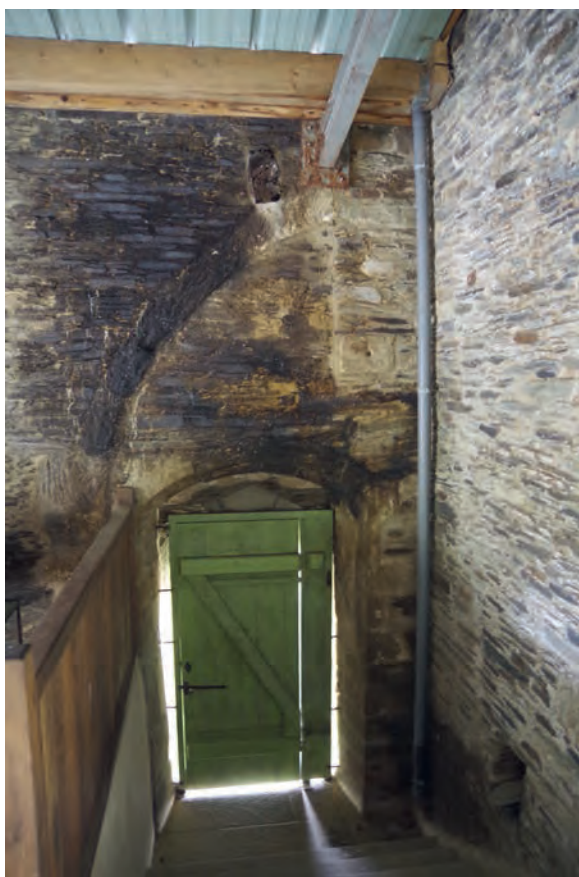
Illustration 60 : Détail des baies percées au xvii^e siècle et bouchée au xviii^e siècle dans le pignon commun au transept et à l'aile orientale médiévale. Vue depuis l'intérieur de l'aile orientale (Cl. J.-B. Vincent).

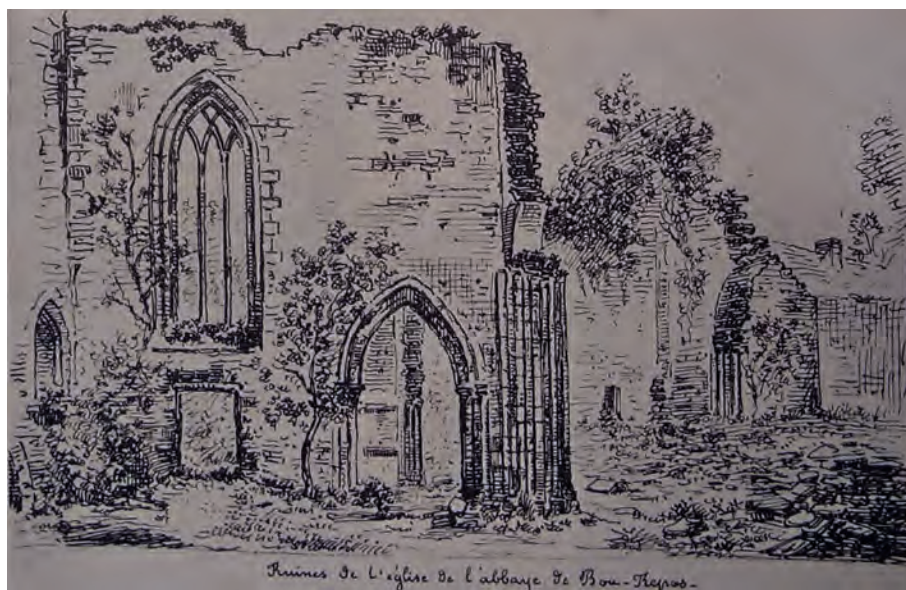
*Illustration 63 :
Gravure des ruines
de l'église (bras sud
et nef) vue depuis
le cœur, 1859
(LE LOUARN 1977).*

Aujourd'hui, une seule baie est conservée dans le bras sud, plus précisément dans le gouttereau ouest dont les amorces de remplage indiqueraient un réseau en « Y ». Cette hypothèse est validée par une gravure de 1859⁶⁴ (III. 63) qui représente la baie avant l'état avancé de dégradation du réseau. Aucune autre ne semble avoir été construite dans le haut vaisseau du bras sud. Pour le croisillon nord, les ruines ne permettent pas d'en retrouver les traces, et le plan du XVIII^e siècle est d'ailleurs muet à cet égard. Il est pourtant très probable que le gouttereau ouest était muni d'une baie identique à celle du croisillon sud et que le pignon nord devait être ajouré d'une large baie ou d'une rose dont on ignore tout. Les seules autres baies représentées en plan sur le document du XVIII^e siècle sont celles des quatre chapelles des bas-côtés des bras du transept, dont le plan n'indique pas la volumétrie.

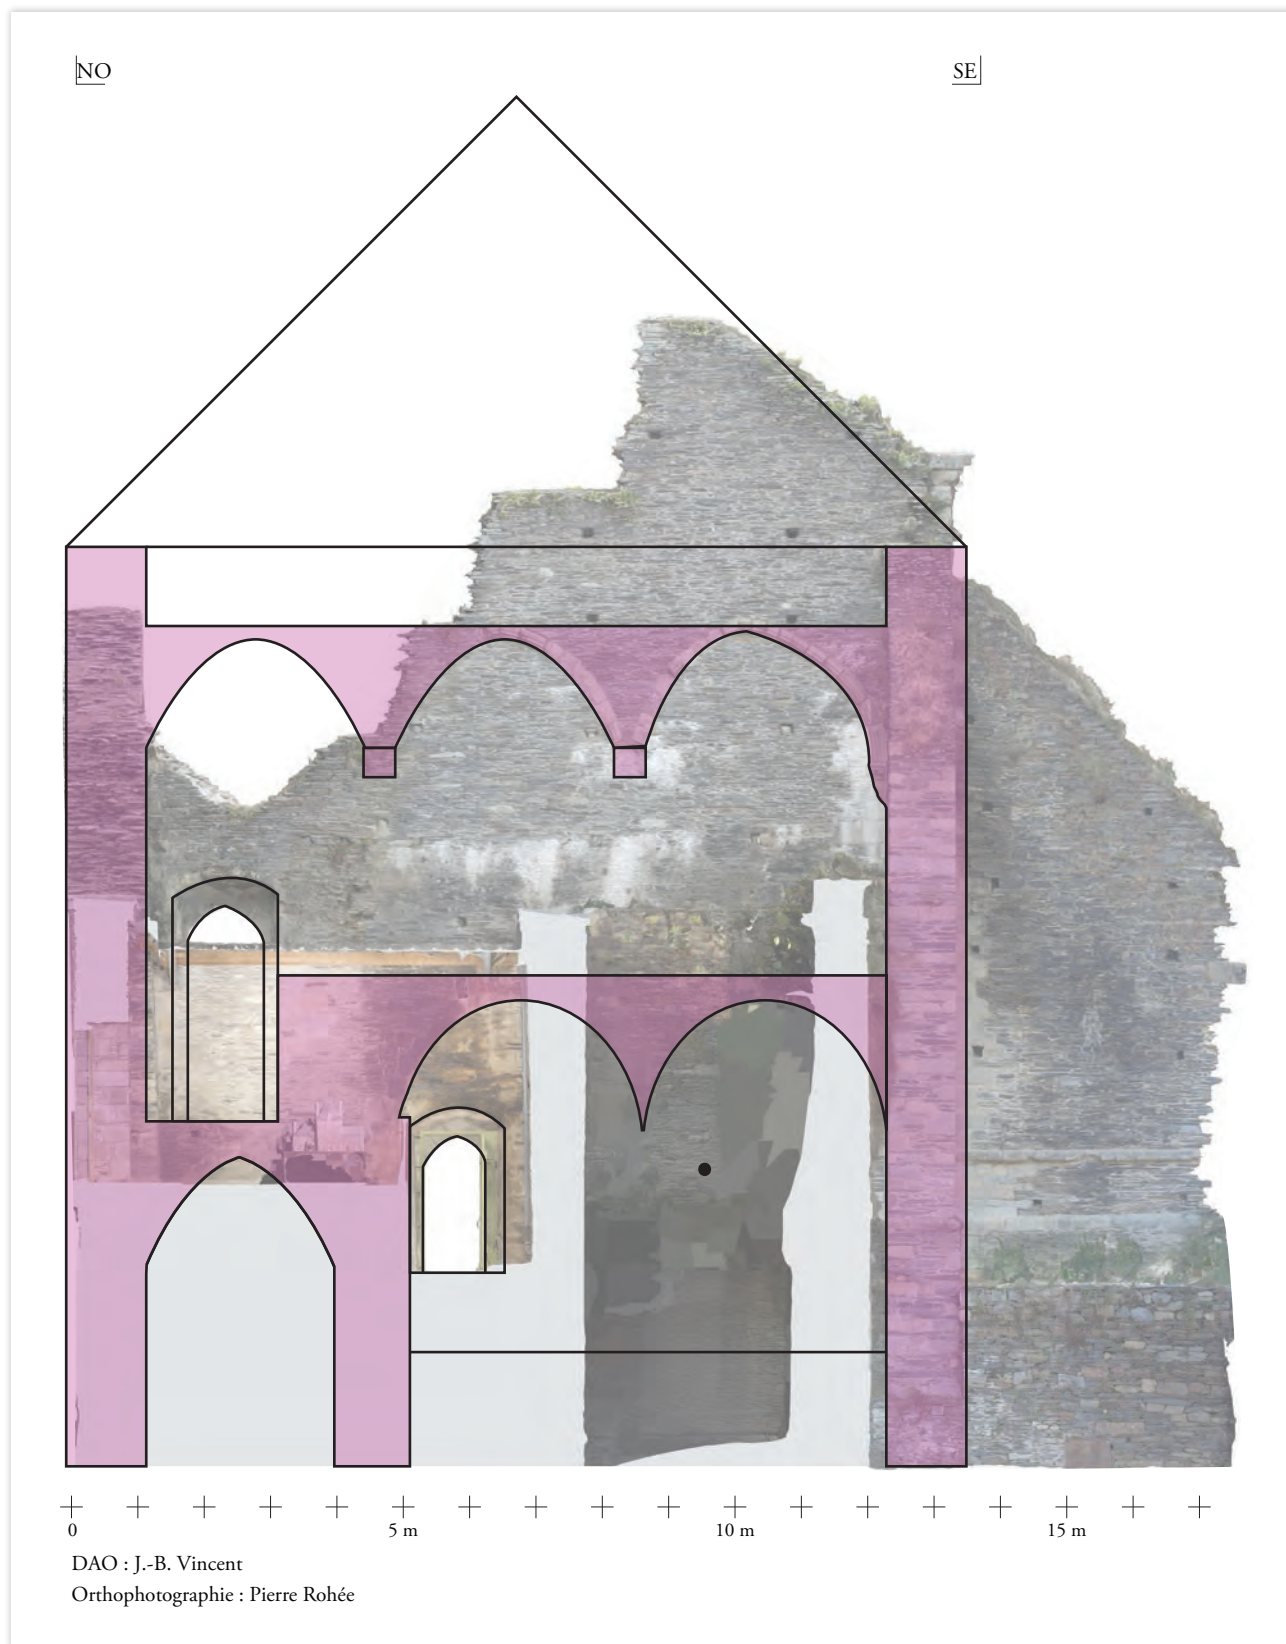
Illustration 65 : Proposition de restitution schématique des niveaux de circulation de l'aile orientale médiévale (phase 1) à partir des vestiges de la face sud du pignon sud du transept.

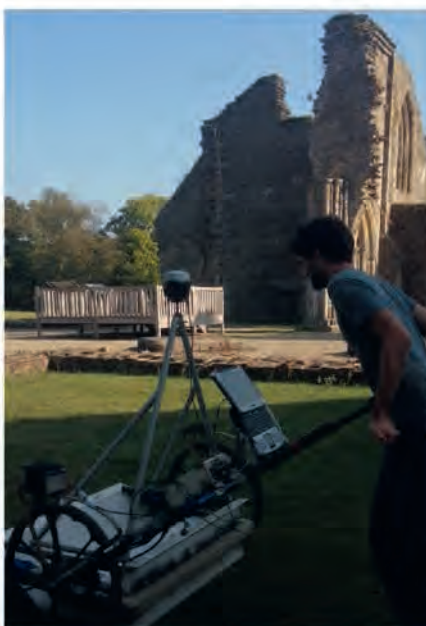
Figure 3: Le GPR en acquisition dans l'abbatiale de Bon-Repos

Plus particulièrement, AGC a utilisé un GPR StreamX 200 MHz (cf. Figure 3), du fabricant IDS, pour sa configuration dite « multi-canaux » qui permet l'enregistrement simultané de 7 radargrammes sur près d'un mètre de large (un tous les 12 cm). Les radargrammes correspondent aux profils verticaux, base de l'étude GPR dont un des exemples est donné en haut à droite en Figure 2. 512 mesures composent leur échantillonnage en temps, pour une fenêtre d'écoute totale de 80 ns. La fréquence de l'impulsion électromagnétique, paramètre contrôlant la résolution des anomalies détectables et la profondeur d'investigation, a été choisie à 200 MHz. Cette valeur offre une profondeur de pénétration théorique moyenne (jusqu'à environ 3 m de profondeur) et une résolution adaptée aux éléments archéologiques (les valeurs exactes sont fonction des paramètres physiques du/des sol(s) rencontré(s)).

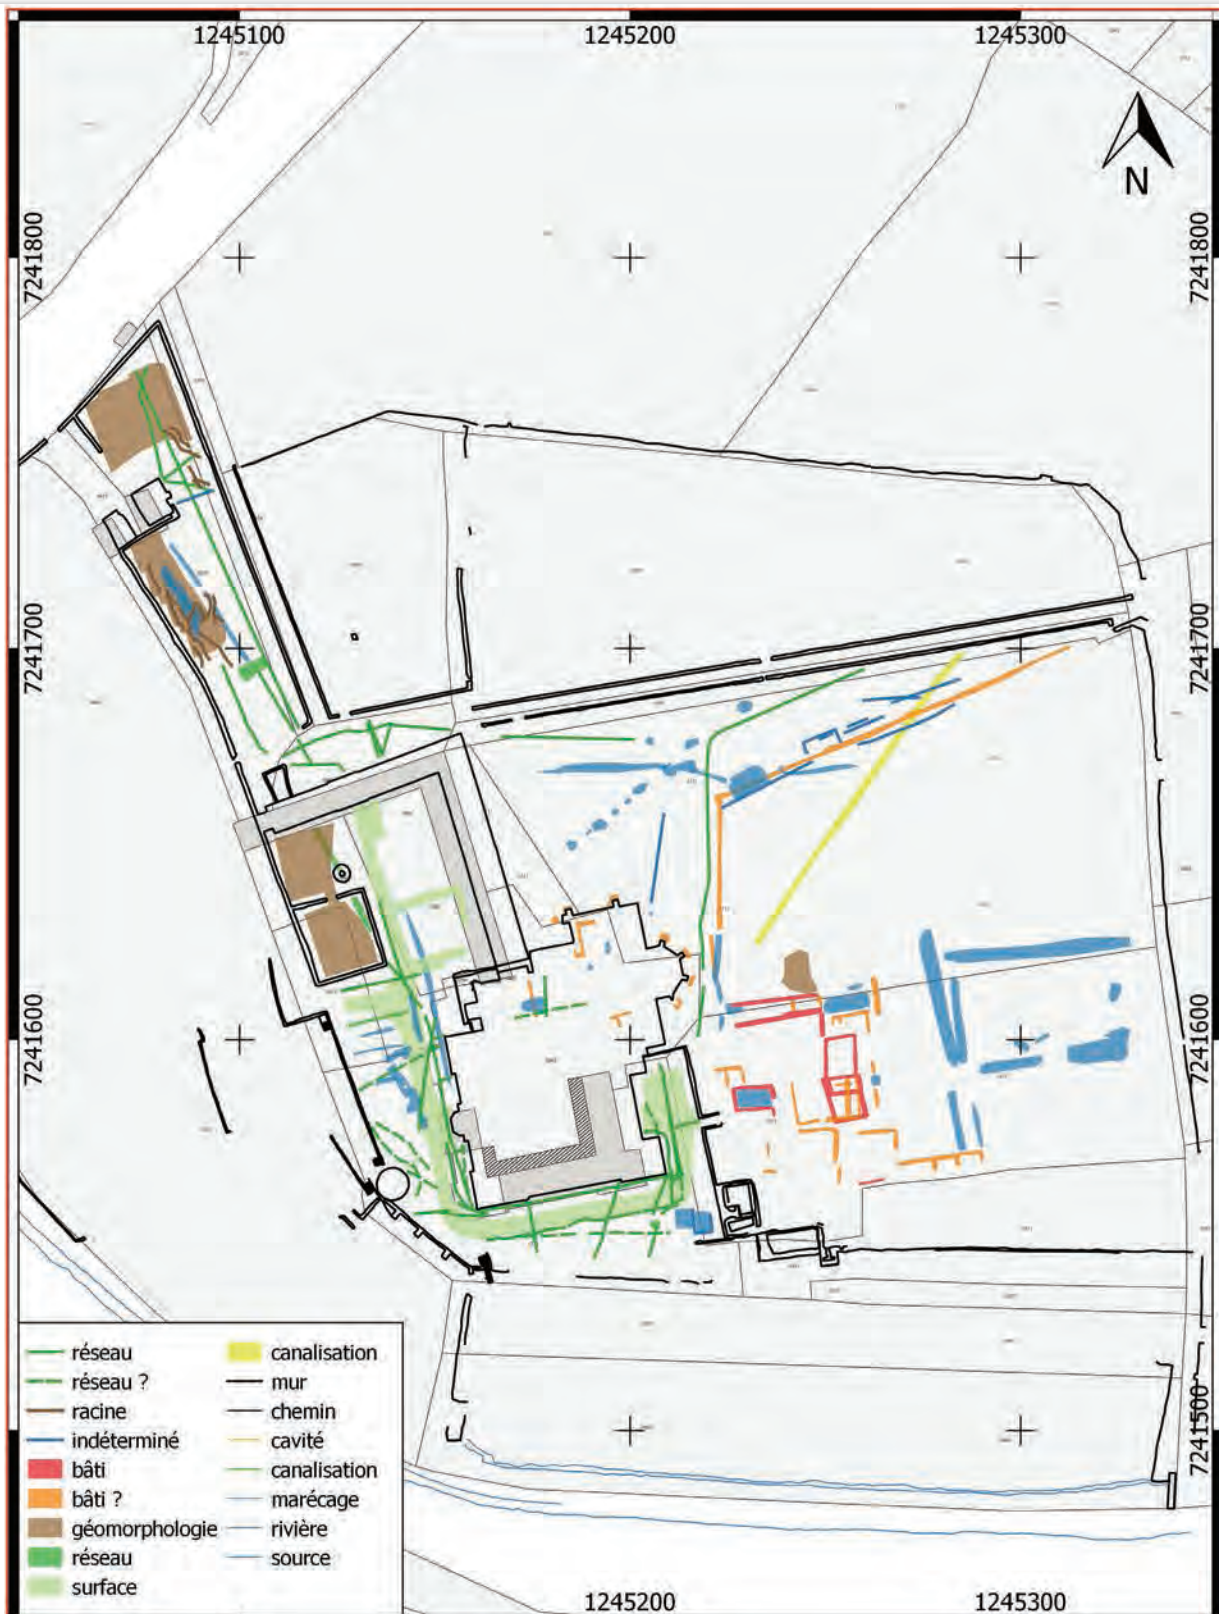
**Plan général d'interprétation
2020
Abbaye de Bon-Repos-Sur-Blavet**

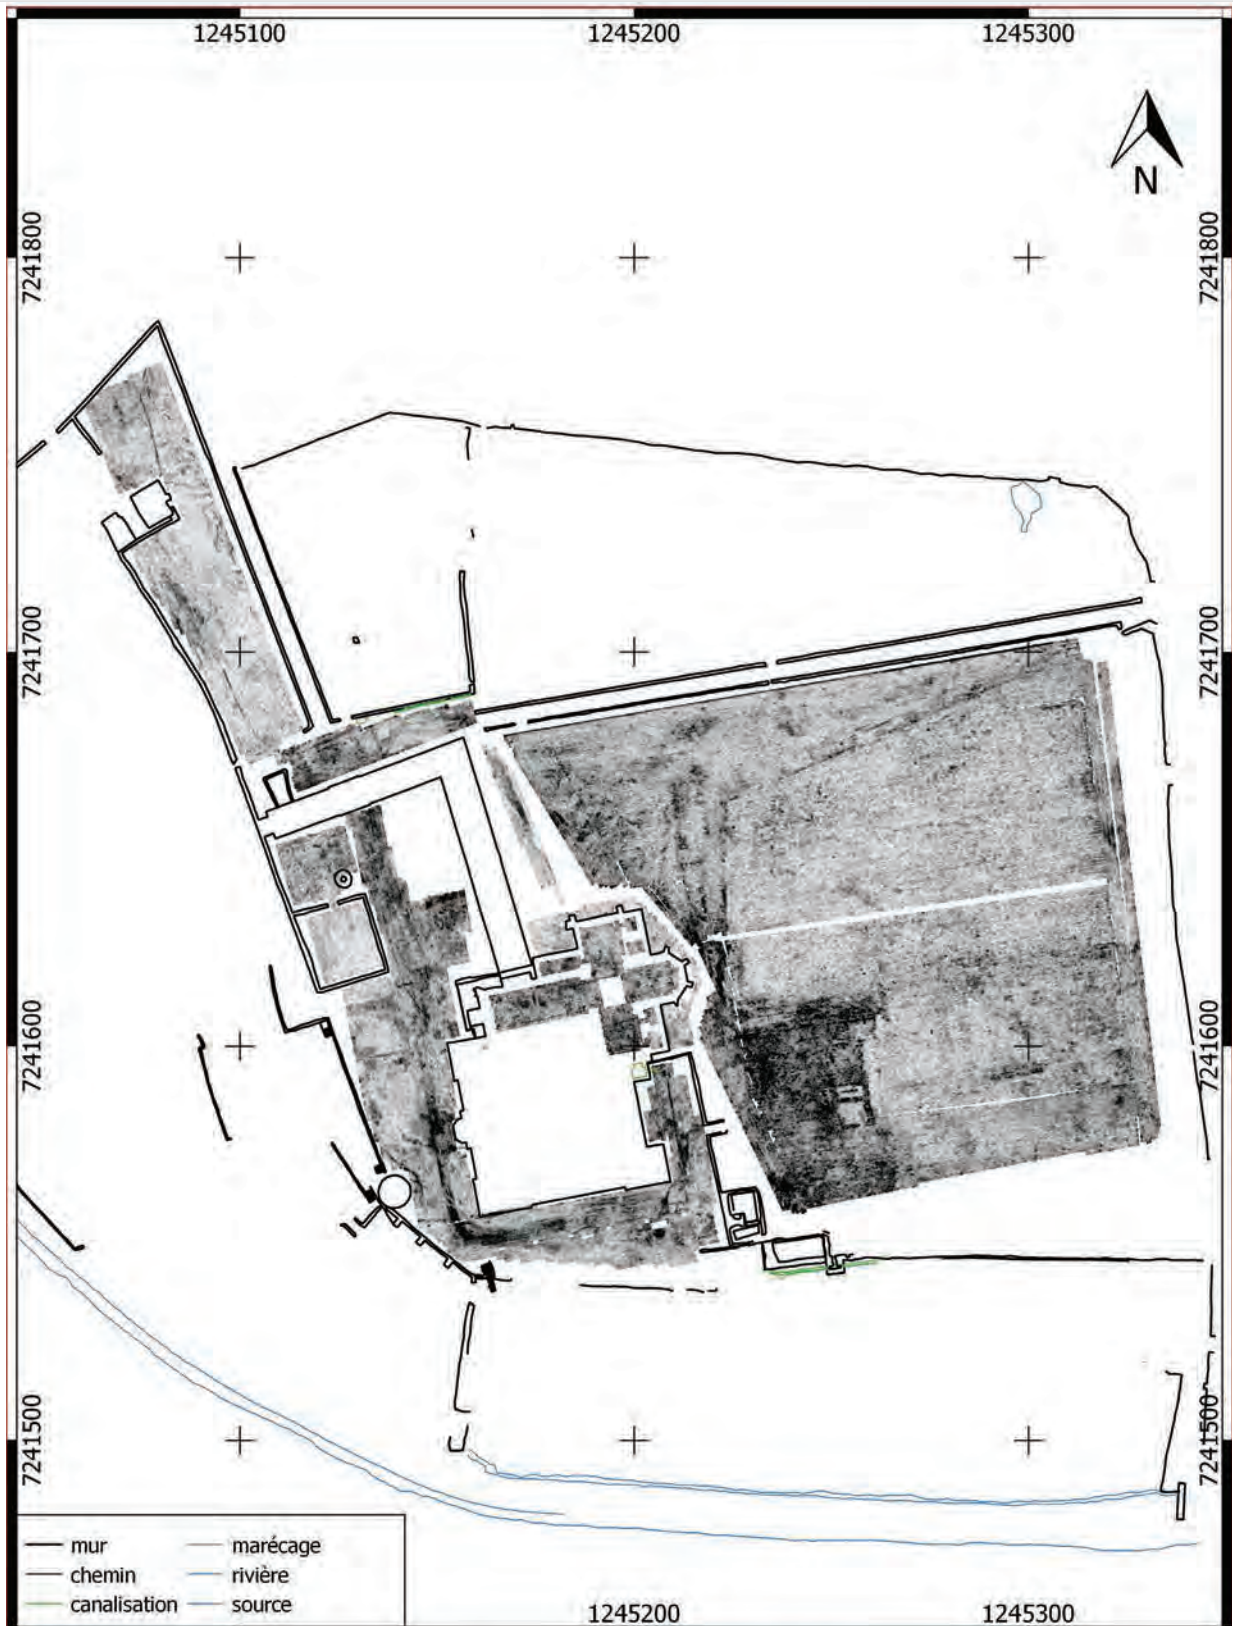
**Carte GPR de 30 à 50 cm de profondeur
2020
Abbaye de Bon-Repos-Sur-Blavet**
