Étude historique, prospection géophysique, analyse architecturale des vestiges médiévaux du carré claustral et du secteur sud-est

Abbaye de Bon-Repos

Histoire architecturale et implantation dans le paysage de l'abbaye cistercienne de Bon-Repos du XIII^e au XVIII^e siècle.

Code opération : 5836

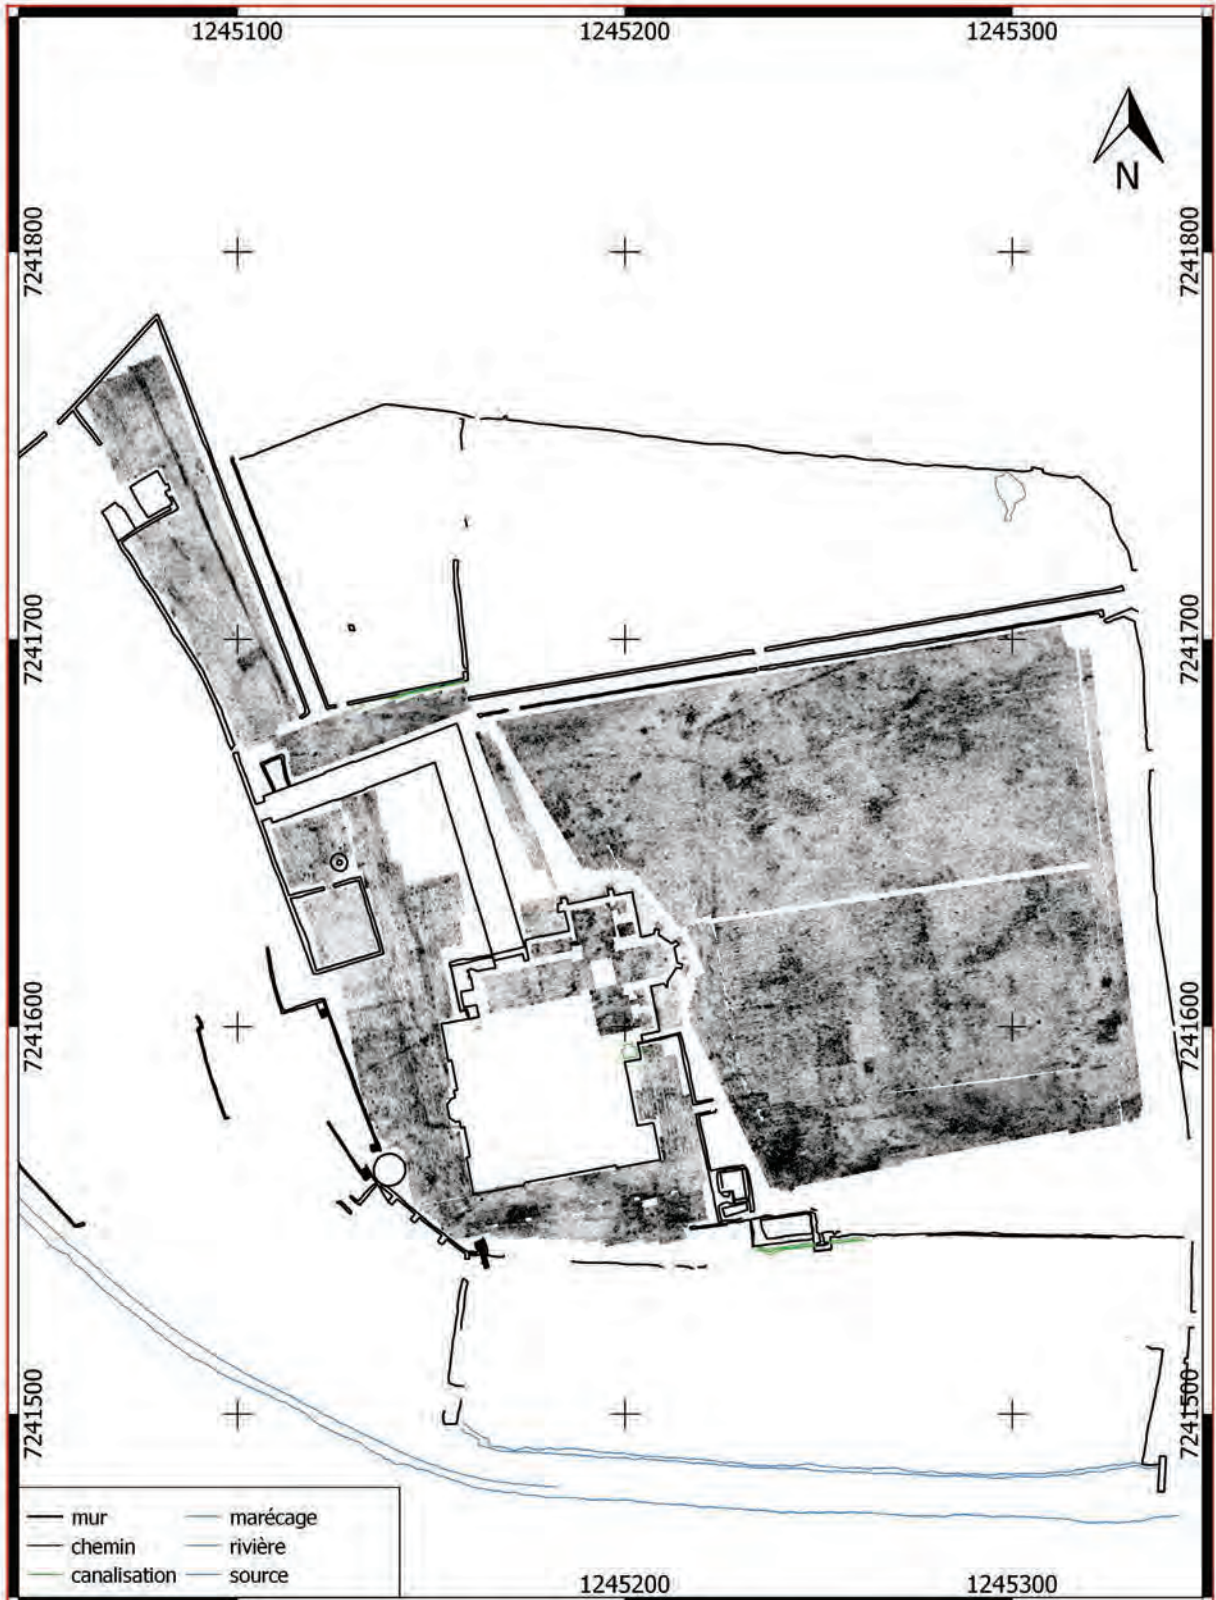
**Carte GPR de 105 à 125 cm de profondeur
 2020
 Abbaye de Bon-Repos-Sur-Blavet**

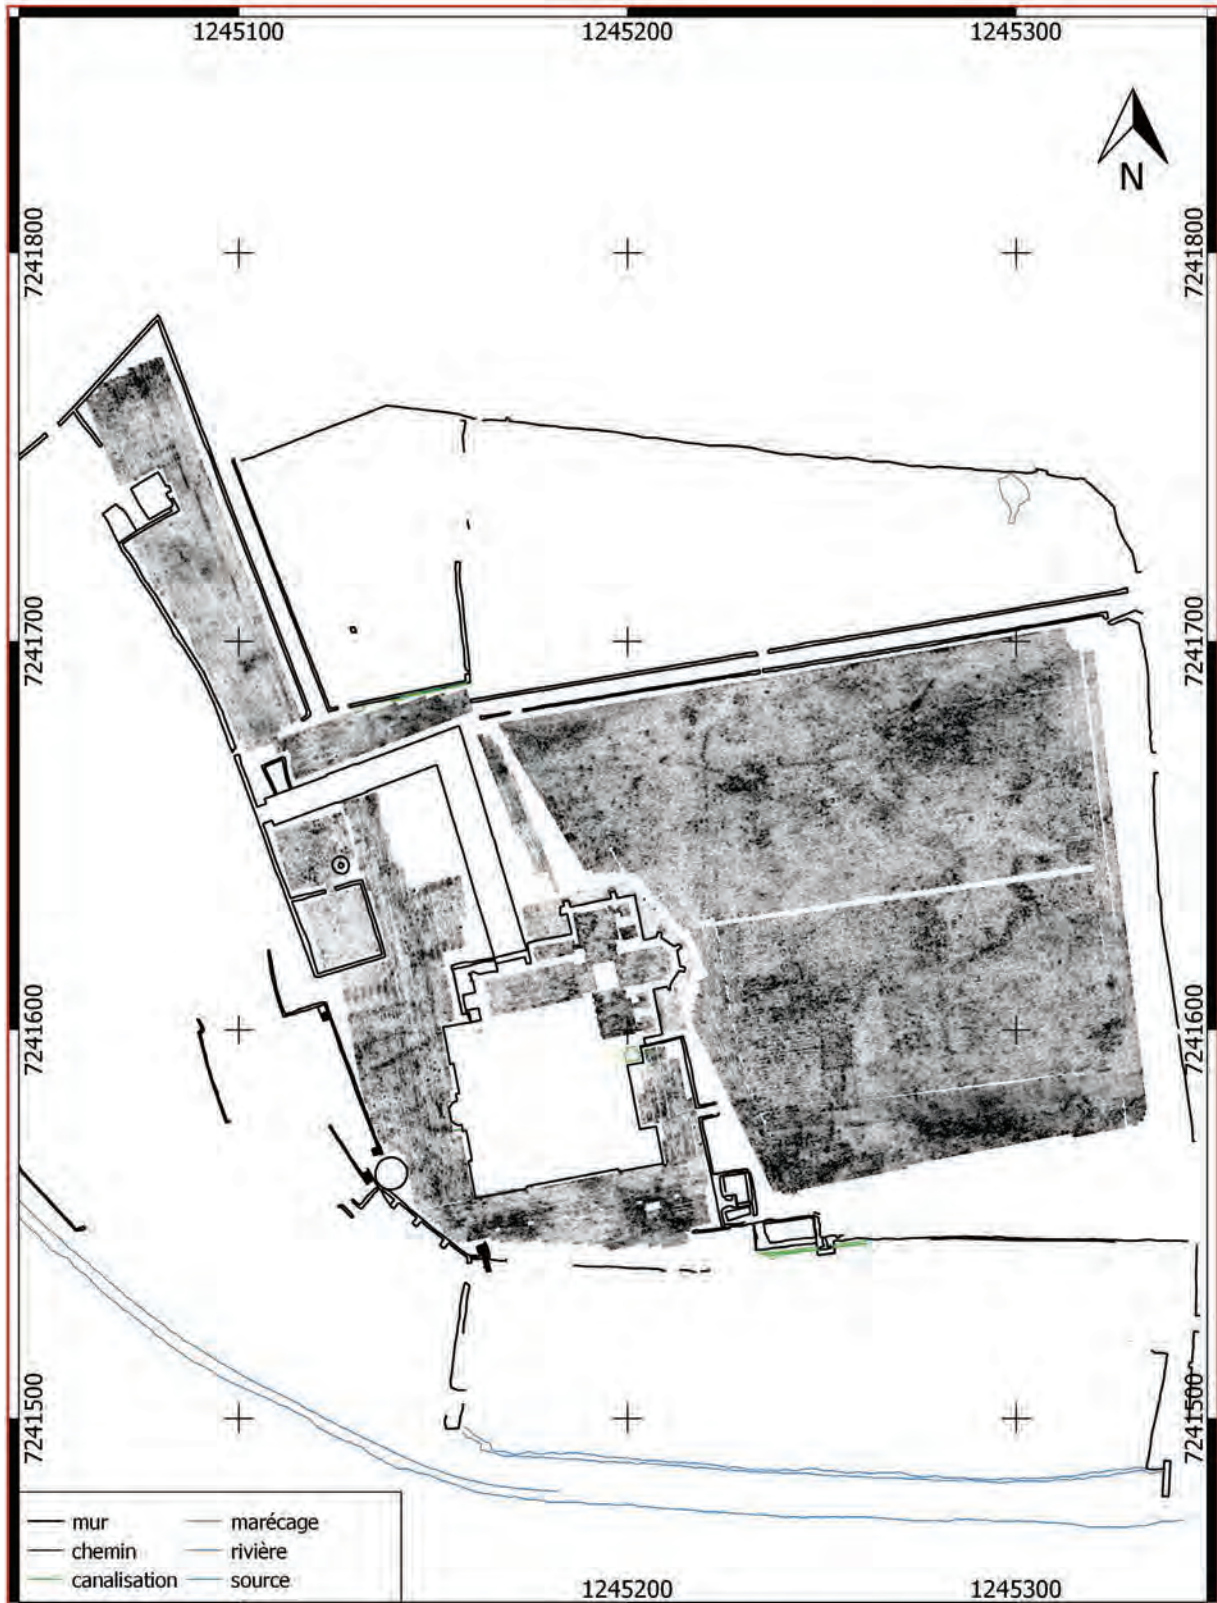
**Carte GPR de 130 à 150 cm de profondeur
 2020
 Abbaye de Bon-Repos-Sur-Blavet**

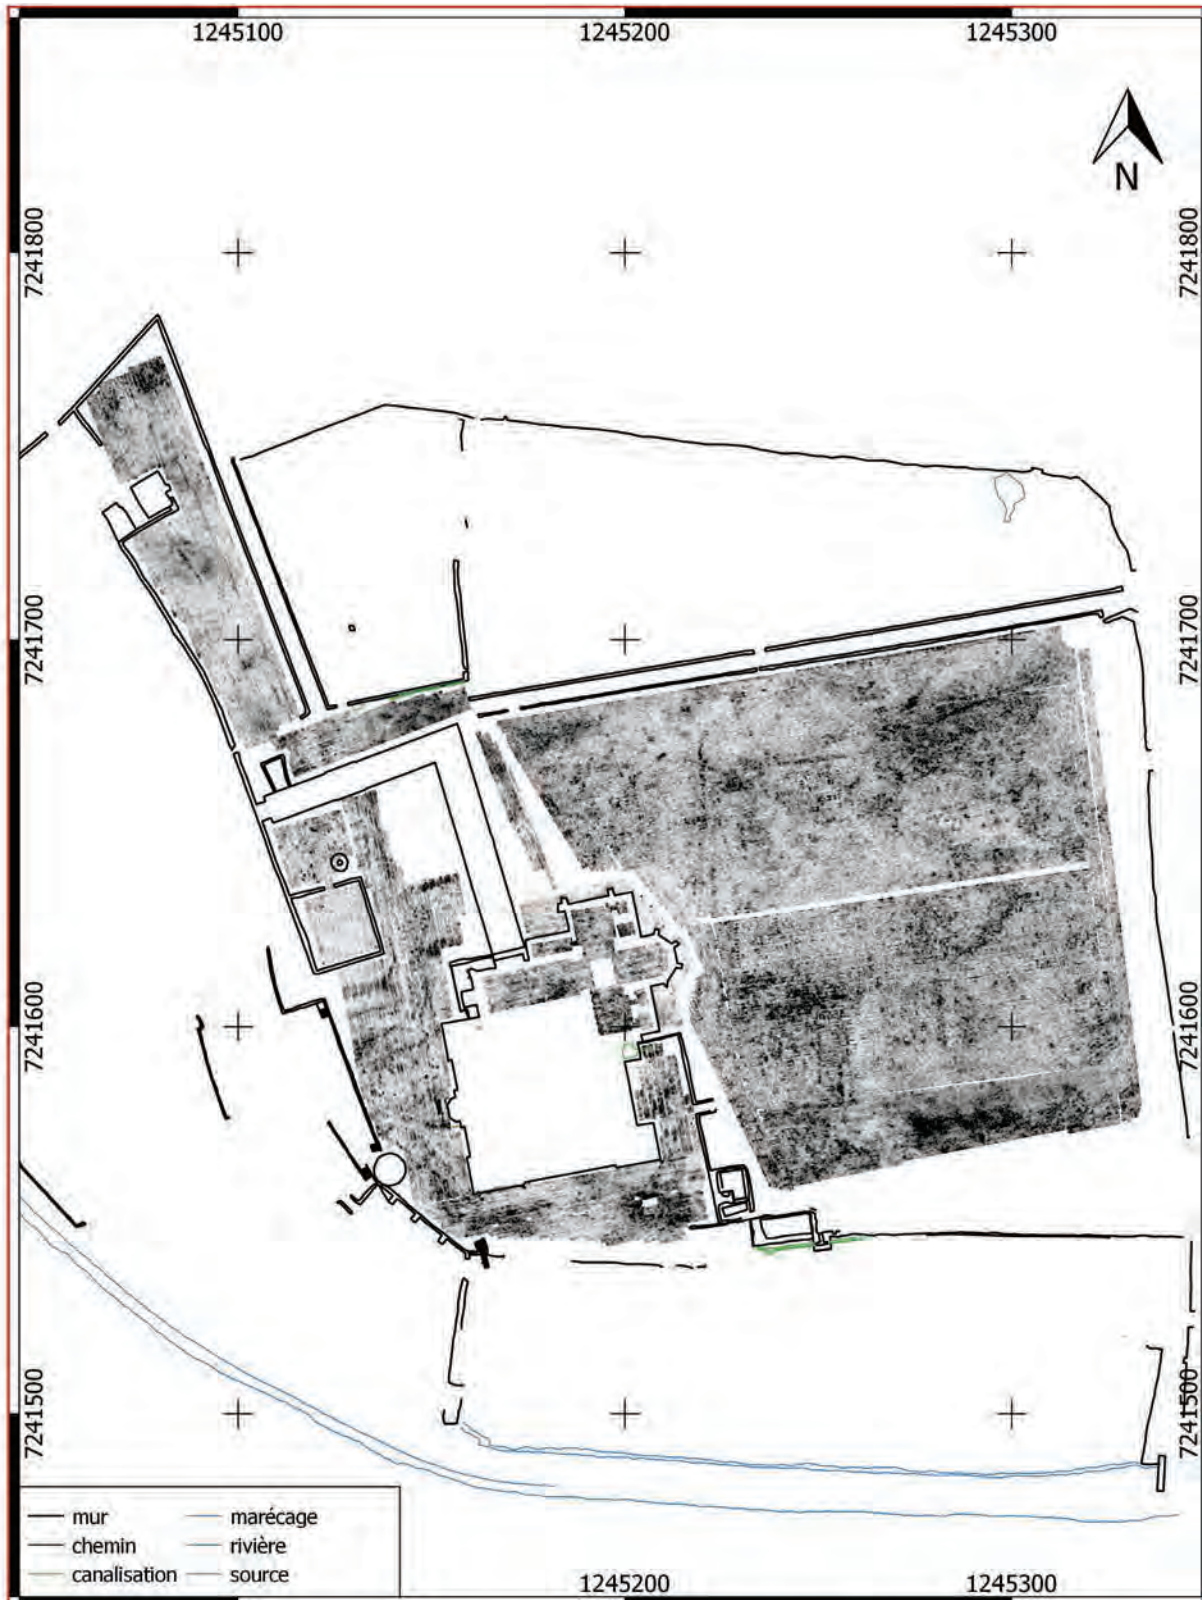
**Carte GPR de 155 à 175 cm de profondeur
 2020
 Abbaye de Bon-Repos-Sur-Blavet**

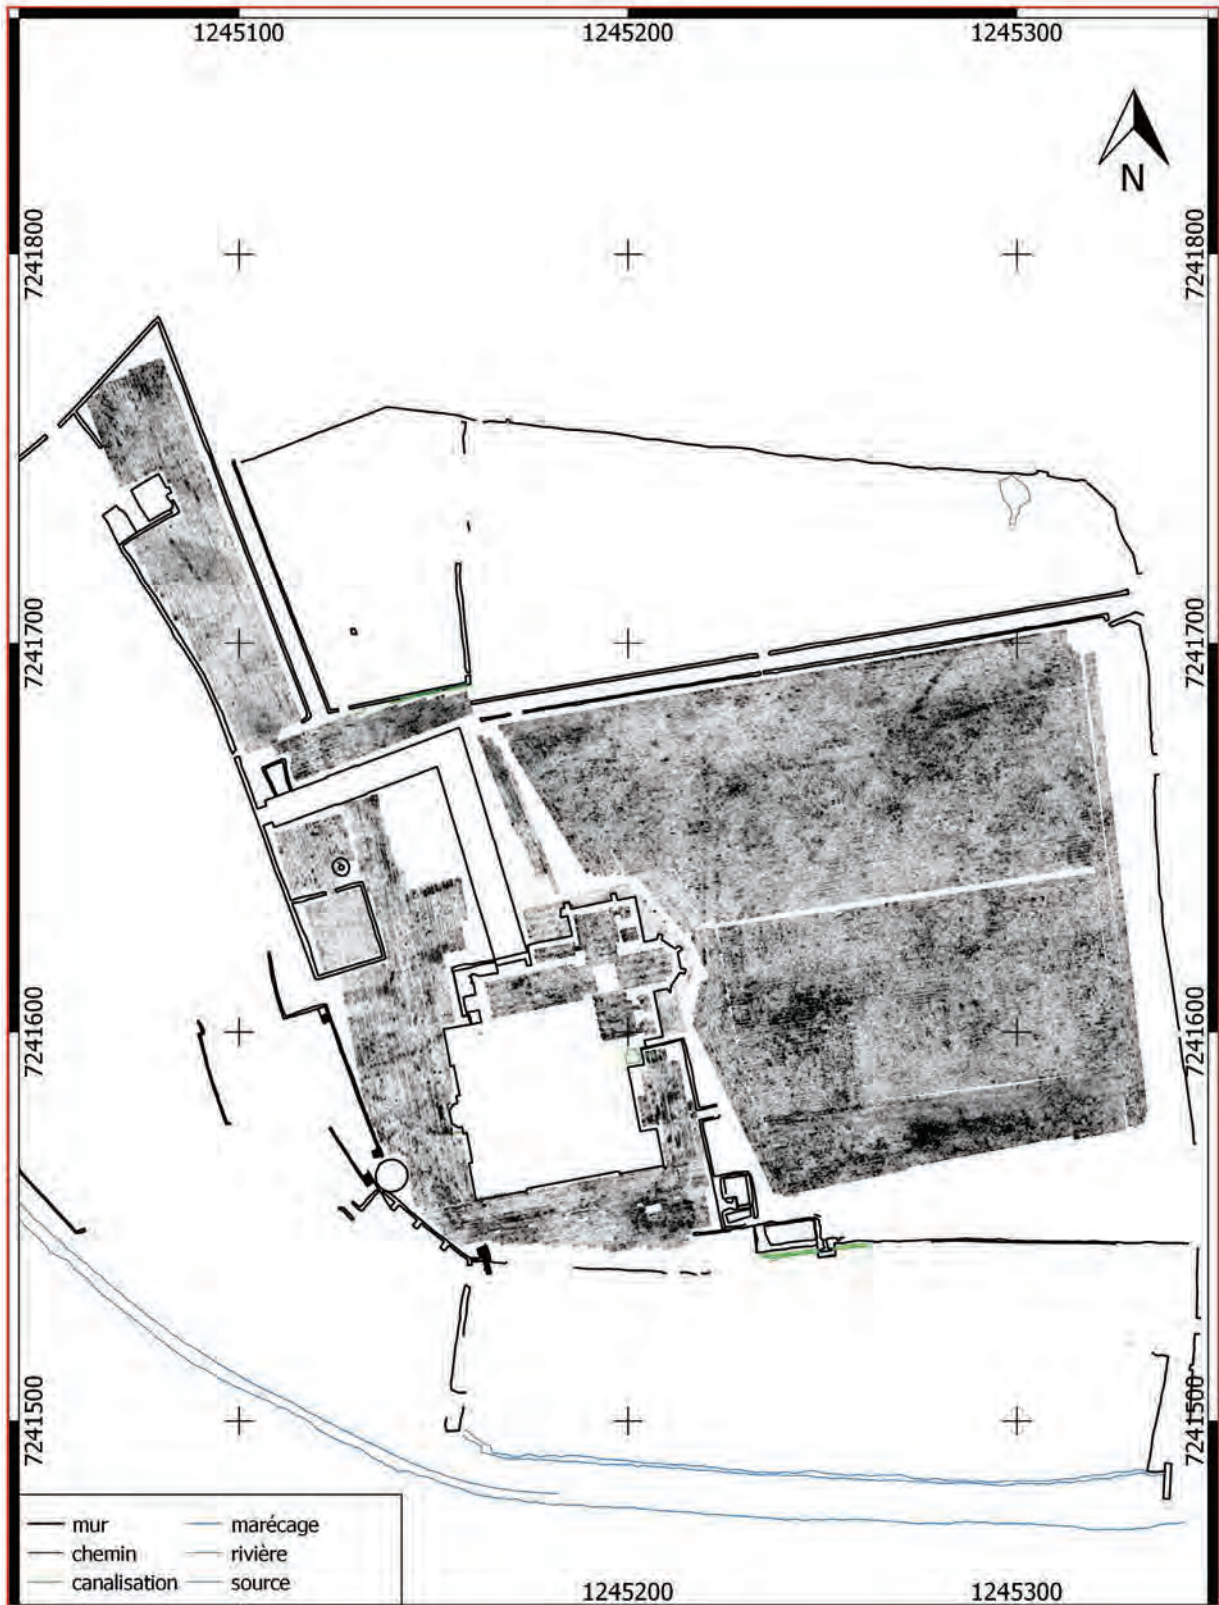
**Carte GPR de 180 à 200 cm de profondeur
 2020
 Abbaye de Bon-Repos-sur-Blavet**

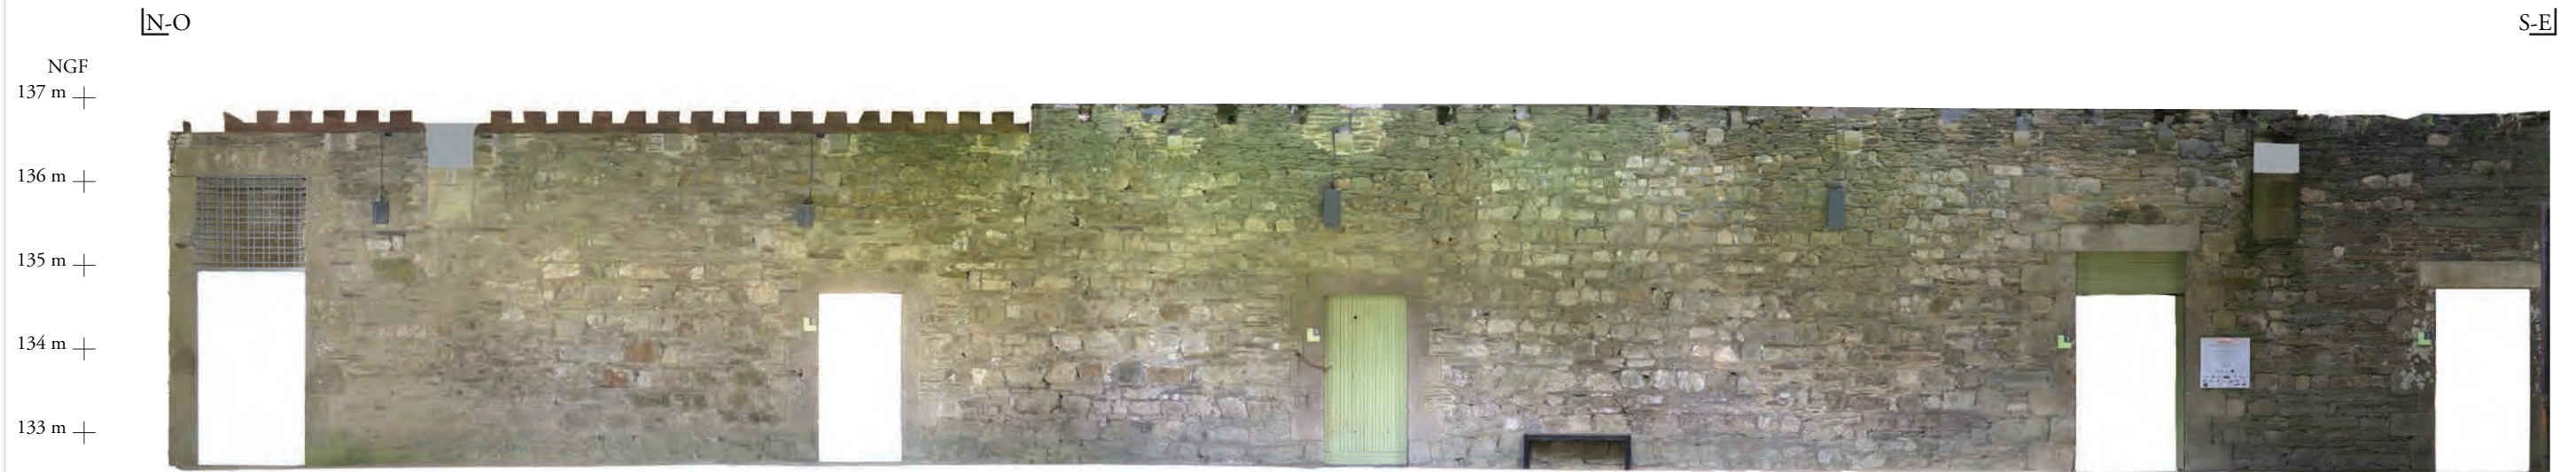
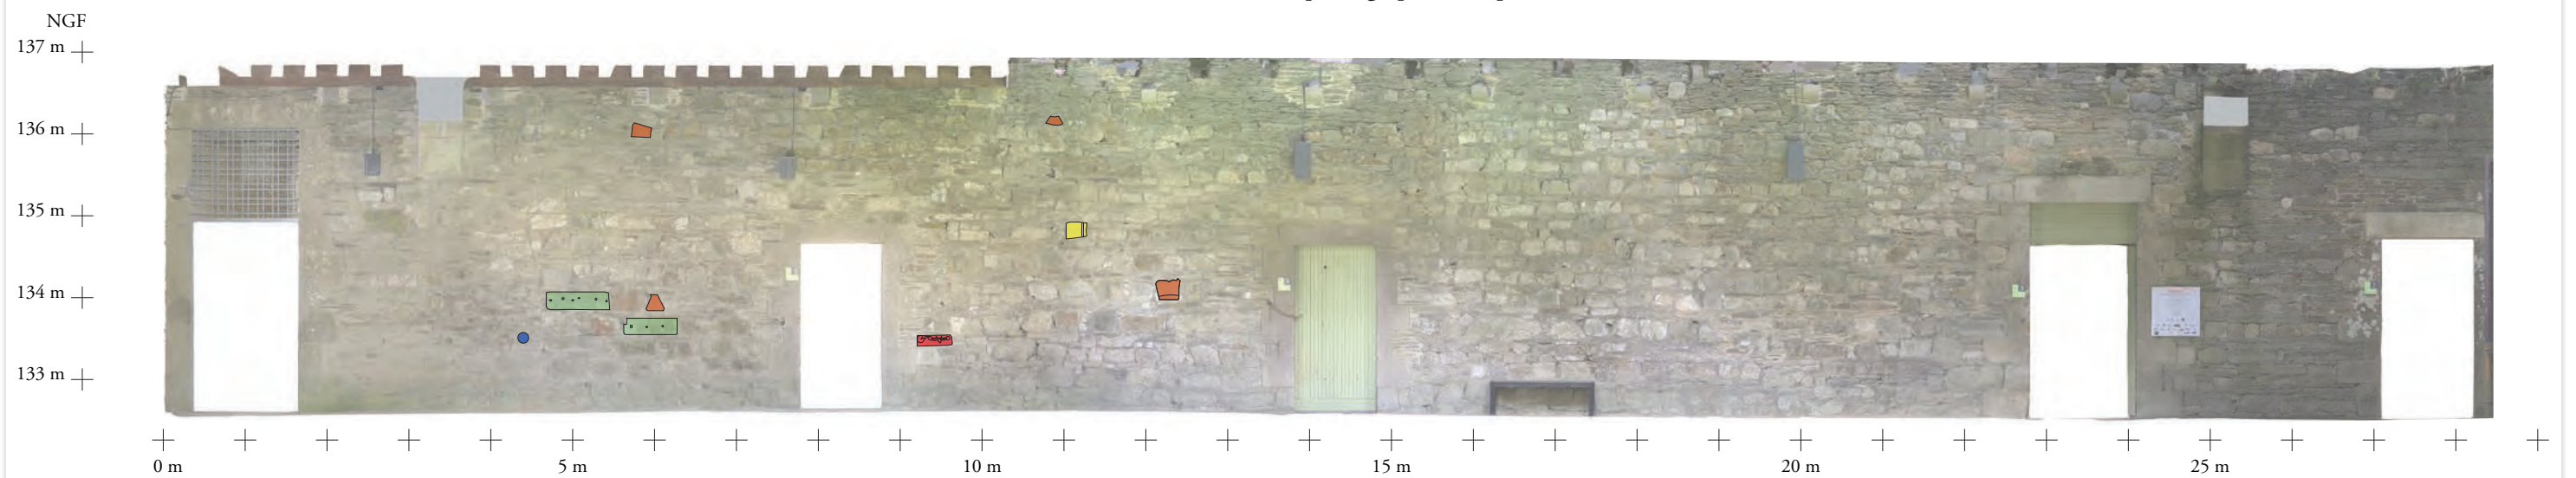
Annexe 2-b : Localisation des éléments architecturaux réemployés dans la reconstruction du gouttereau nord de l'aile du réfectoire côté cloître (Um 501)

- Colonnets / 1 élément
- Ogives de voûtes ? / 1 éléments
- Appuis ou linteaux de fenêtre / 2 éléments
- Claveaux / 4 éléments
- Éléments indéterminés / 1 élément mouluré (linteau de porte, corniche ?)

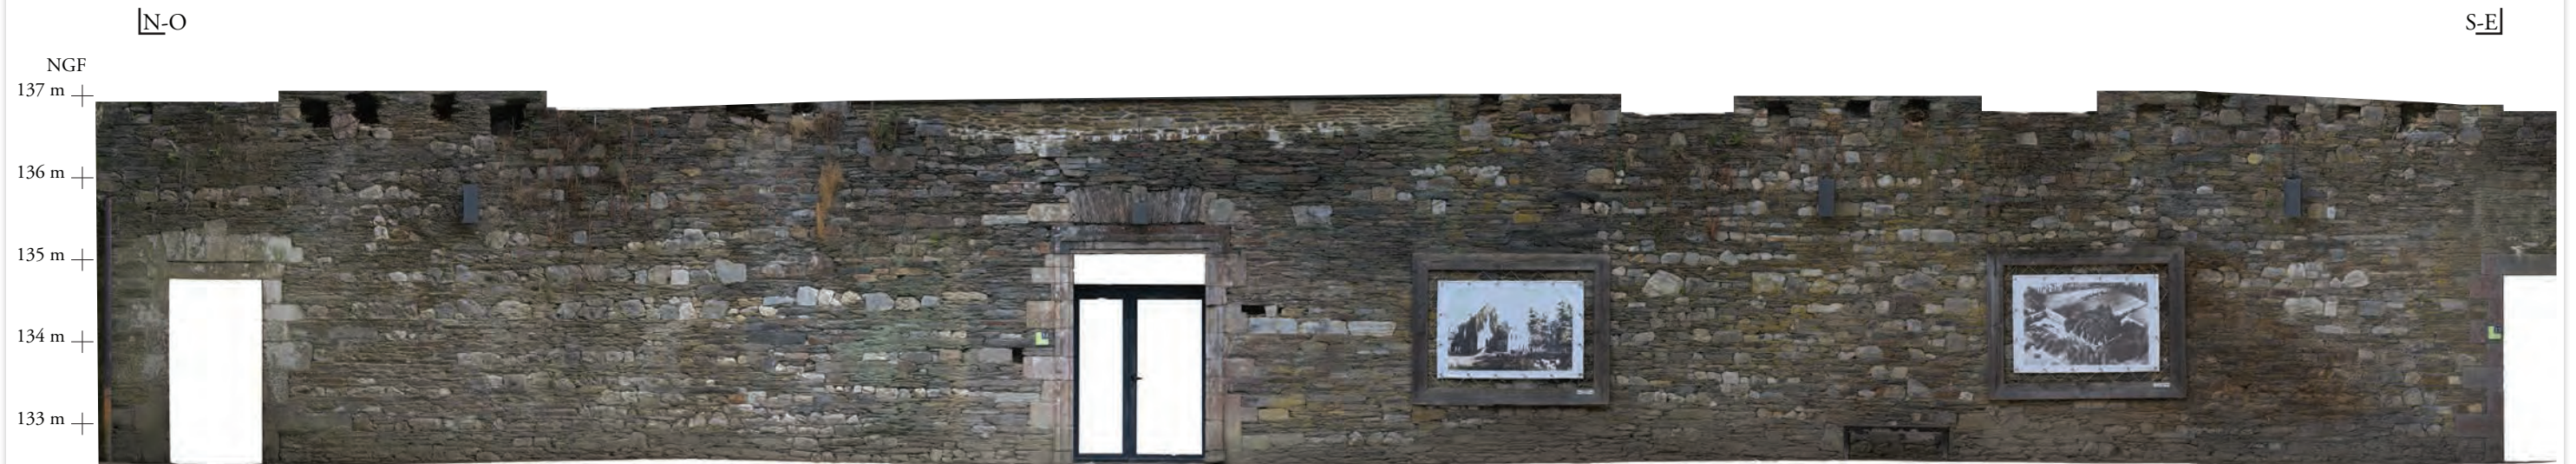
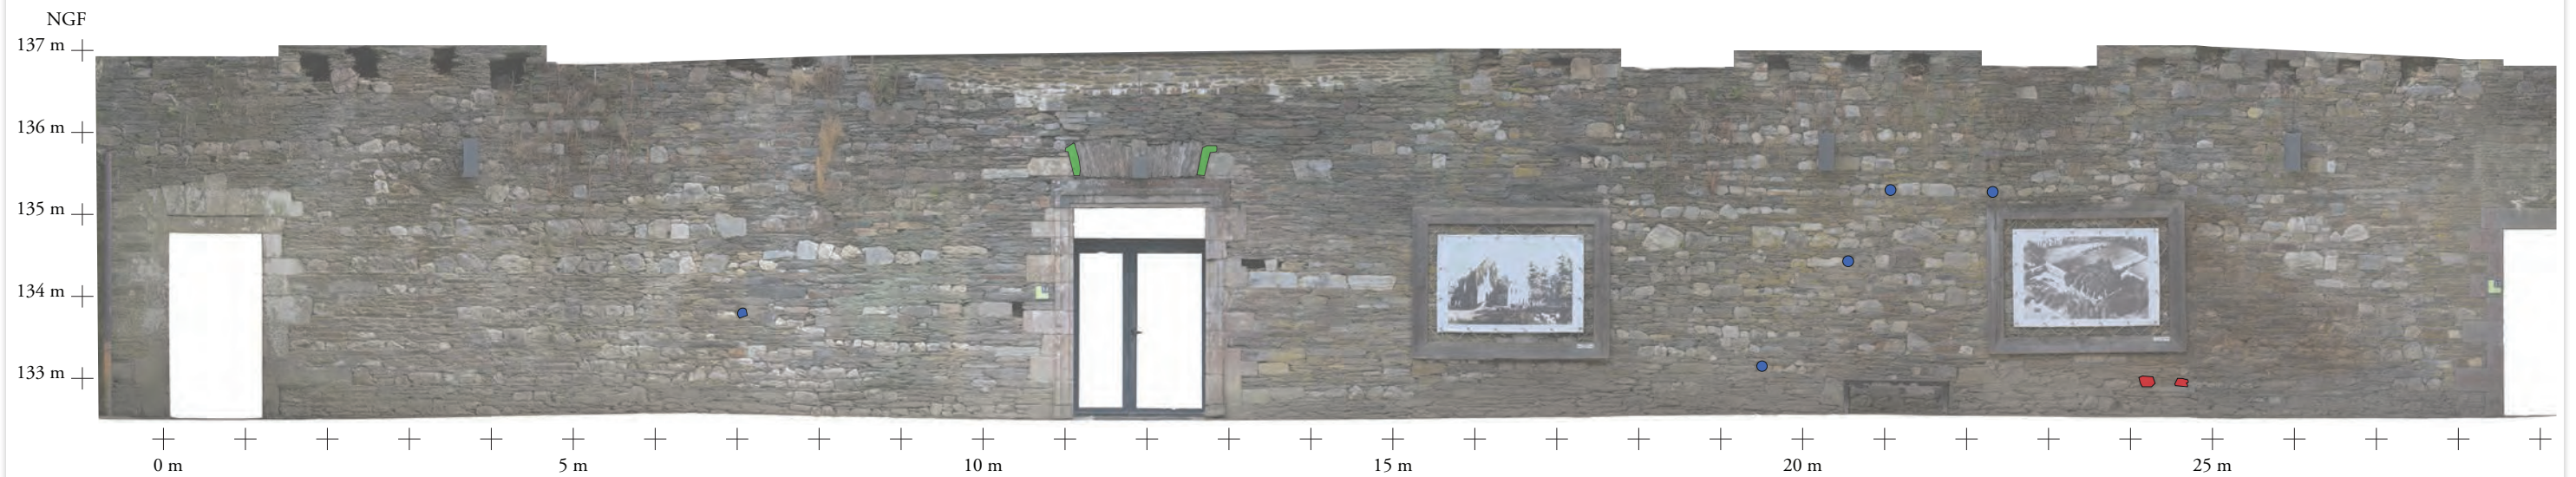
Annexe 2-c : Localisation des éléments architecturaux réemployés dans la reconstruction du gouttereau oriental de l'aile ouest côté cloître (Um 601)

- Colonnettes / 5 éléments
- Montants de porte ou de fenêtre avec feuillure / 2 éléments
- Éléments indéterminés / 2 éléments
