Bretagne, Finistère, Penmarc'h, Saint-Guérolé

Ancienne église de Saint-Guérolé

Inrap Grand Ouest

Rapport final d'opération
Diagnostic

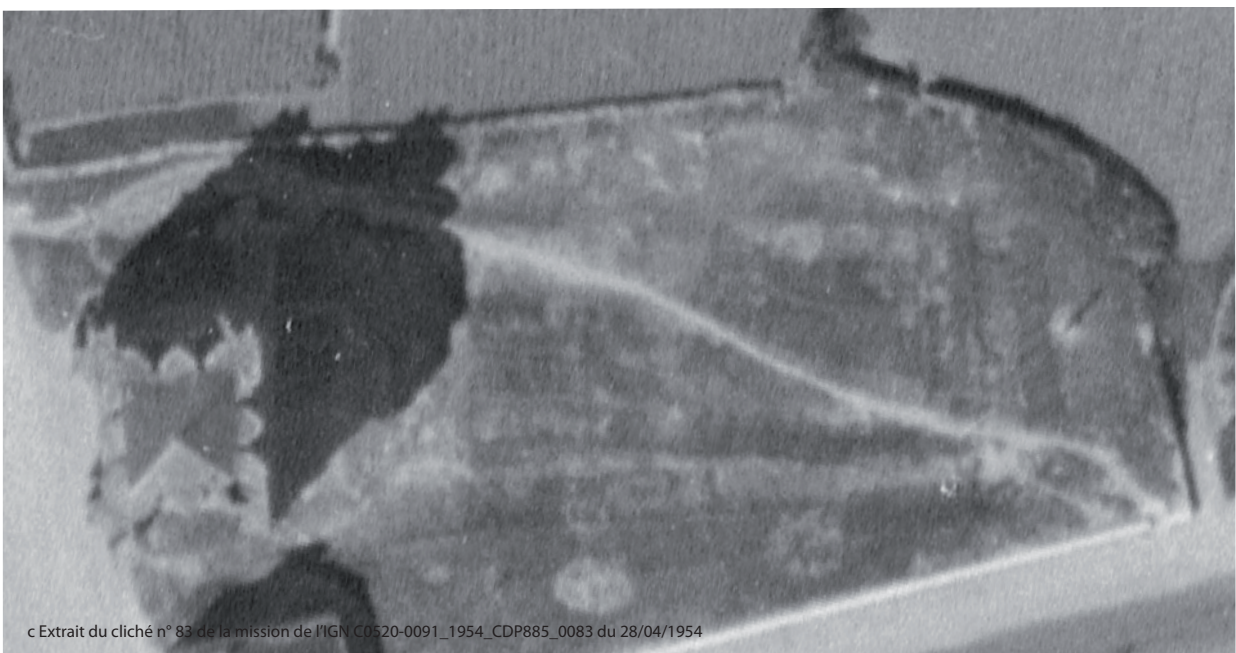
Fig.7 Plan de l'église Saint-Guéno (© Inrap, P. Poilpré, E. Collado)

a Plan du diagnostic archéologique

b Reconstitution schématique du plan de l'église Saint-Guéno d'après le procès-verbal de 1744

c Extrait du cliché n° 83 de la mission de l'IGN C0520-0091_1954_CDP885_0083 du 28/04/1954

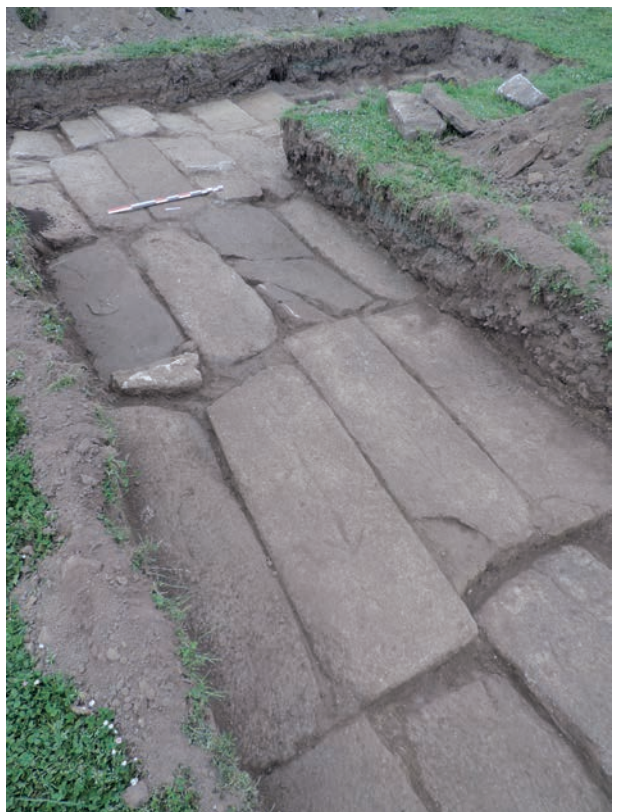
Fig.31 Pierres tombales visibles dans la tranchée 1 ©T. Béthus

Le second ensemble de pierre tombale occupe le bas-côté de l'église. Cinq rangées avec au maximum six pierres sont visibles ici (fig. 31). D'est en ouest, le premier rang regroupe deux dalles funéraires démunies d'épigraphes (2062 et 2065) et deux autres pourvues soit d'une ancre (2062) (fig. 32) ou d'un blason vierge (us 2064) (fig. 33). Vers l'est, cette

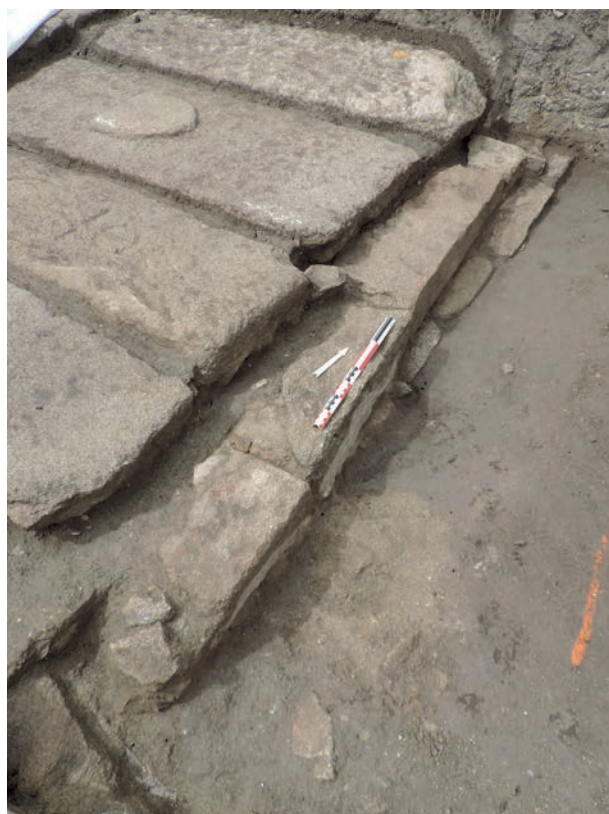
Fig.34 Maçonnerie 2066 ©T. Béthus

rangée est également délimitée par un aménagement maçonné comprenant des blocs de granite liés à l'argile et mesurant au minimum 2,32 m de long et 0,25 m de large (us 2066). Cette maçonnerie crée une limite assez forte qui pourrait correspondre au soubassement d'une structure légère de type chancel (fig. 34). La deuxième rangée de pierres tombales présente également deux gravures (us 2059 et 2060) (fig. 35 et 36) et deux autres dalles anépigraphes (us 2058 et 2061). On retrouve ensuite un autre blason non identifié dans la troisième rangée (us 2052, fig. 37) qui compte également trois autres pierres non gravées (us 2053, 2054 et 2055). Les deux derniers rangs comprennent quant à eux six pierres tombales chacun avec des gravures pour les dalles 2038, 2040, 2048 et 2049 (fig. 38, 39, 40 et 41). La pierre 2037 se distingue enfin par la présence d'une mouluration concave qui laisse penser à un éventuel réemploi d'architecture.

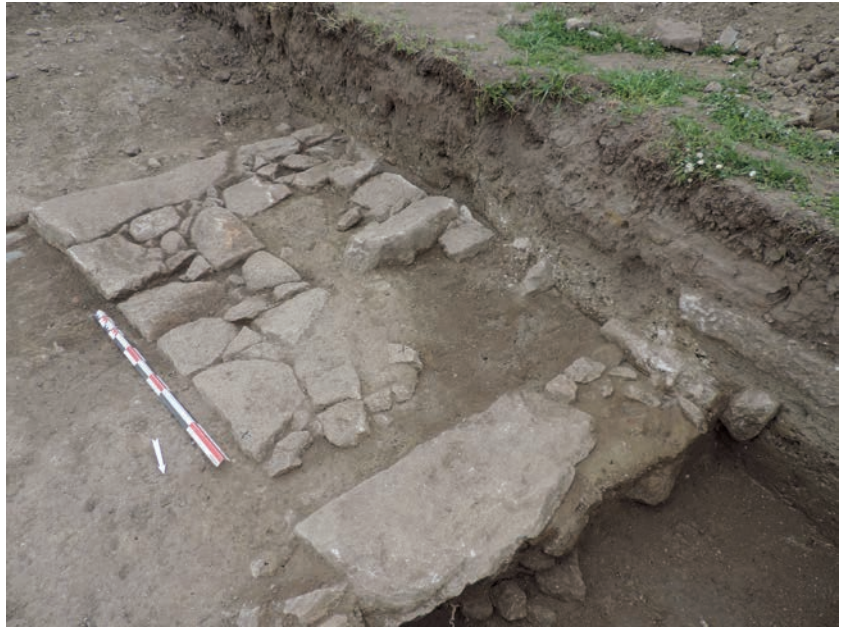
Fig. 42 Maçonnerie us 2070 ©T. Béthus

La présence d'autres sépultures démunies de pierres tombales n'est en dernier lieu pas exclue. On peut notamment, à l'extrémité ouest de la tranchée, mentionner la structure 2070. A l'intérieur de la tranchée, celle-ci comprend trois murs délimitant un espace de 3,48m de long et 1,61 m de large qui pourrait correspondre à un éventuel caveau maçonné (fig. 23 et 42). L'hypothèse d'un autel n'est pas totalement exclue mais nous paraît peu probable, ce type de structure nécessitant généralement une maçonnerie pleine.

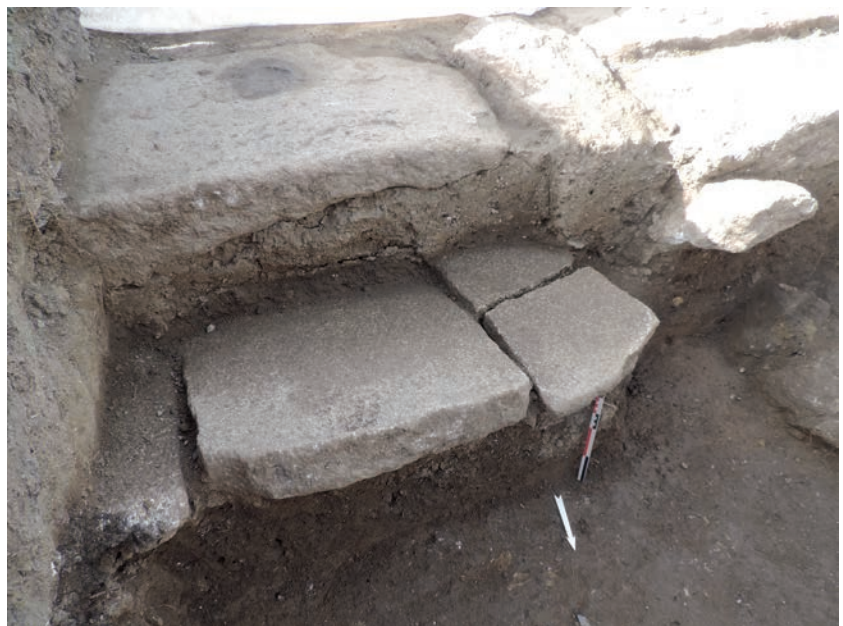
Fig. 43 Dalles en granite observées sous le niveau de pierres tombales (us 2044) ©T. Béthus

Au-dessous de ces niveaux, associés au dernier état de l'église, la stratigraphie n'est quasiment pas documentée. Dans le cadre de notre intervention, et à la demande du Service Régional de l'Archéologie, aucune pierre tombale n'a été fouillée. Seuls trois sondages ponctuels ont été réalisés à l'aplomb des dalles. Le premier a été ouvert à l'emplacement de la fosse 2056. Ce sondage a révélé sous les pierres tombales la présence de trois dalles en granite dont la nature n'est pas connue. Nous ignorons si ces dalles constituent un dallage antérieur ou les vestiges d'éventuelles pierres tombales (fig. 23, 43 et 44). Les autres vestiges apparus dans ce sondage sont aussi difficiles à interpréter. Ceux-ci se caractérisent par la présence d'un niveau de mortier de couleur blanche aménagé au-dessus d'un probable radier constitué de moellons de granite. Le tout est apparu sur le bord ouest du sondage, sur une largeur maximale de 0,65 m et une longueur de 1,80 m (fig. 23, 45). Le deuxième sondage a été ouvert entre la maçonnerie 2067 et le caveau 2070. Ce sondage a été implanté pour observer la stratigraphie sous les pierres tombales qui sont apparus dans la coupe ouest de la tranchée (fig. 23 et 46). Un niveau de terre brune organique et assez homogène a pu ainsi être fouillé sur une

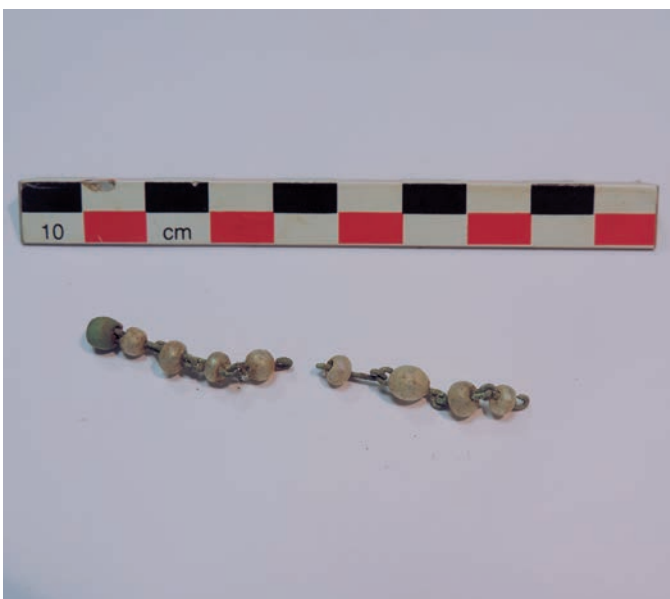
Fig.47 Fragments de chapelet découvert dans le sondage 2 ©T. Béthus

emprise d'environ 1,5 m². Un jeton de compte daté du milieu du XVI^e siècle et un fragment de chapelet ont été découverts dans ce sondage (cf. inventaire 2 et fig.47). Le dernier sondage a été ouvert à l'extérieur de l'église où il a d'abord permis d'observer, au-dessus du substrat granitique, une première couche de terre argileuse homogène (us 2084) (fig. 48, 49). Les vestiges archéologiques n'apparaissent que dans la couche de terre brune située encore au-dessus et épaisse d'environ 0,40 m (us 2083). Les vestiges archéologiques n'apparaissent que dans la couche située au-dessus et à l'intérieur de laquelle une maçonnerie est d'abord installée. Cette construction, composée de moellons de granite, mesure environ 2 m, 0,50 m de large et est orientée dans le sens nord-ouest/sud-est. Sa nature est malheureusement très difficile à interpréter. Celle-ci n'appartient probablement pas à l'église et aucun autre vestige de bâtiment ne peut lui être associé. On peut penser à un mur de clôture le long duquel sont installés trois sépultures (us 2079, 2080 et 2082, fig. 23). Ces inhumations étant probablement contemporaines du mur, on peut penser qu'il pourrait s'agir d'un éventuel mur de clôture pour un enclos entourant l'église et son cimetière (us 2085). La présence de deux autres inhumations à l'arrière du mur de chevet semble créditer cette hypothèse (us 2077 et 2078, fig. 23).
